Asbestinventarisatetest

Leon Kreperlaan 9, 1600 Sint-Pieters-Leeuw

Attestnummer : 20230613-000415.000

Niet-asbestveilig

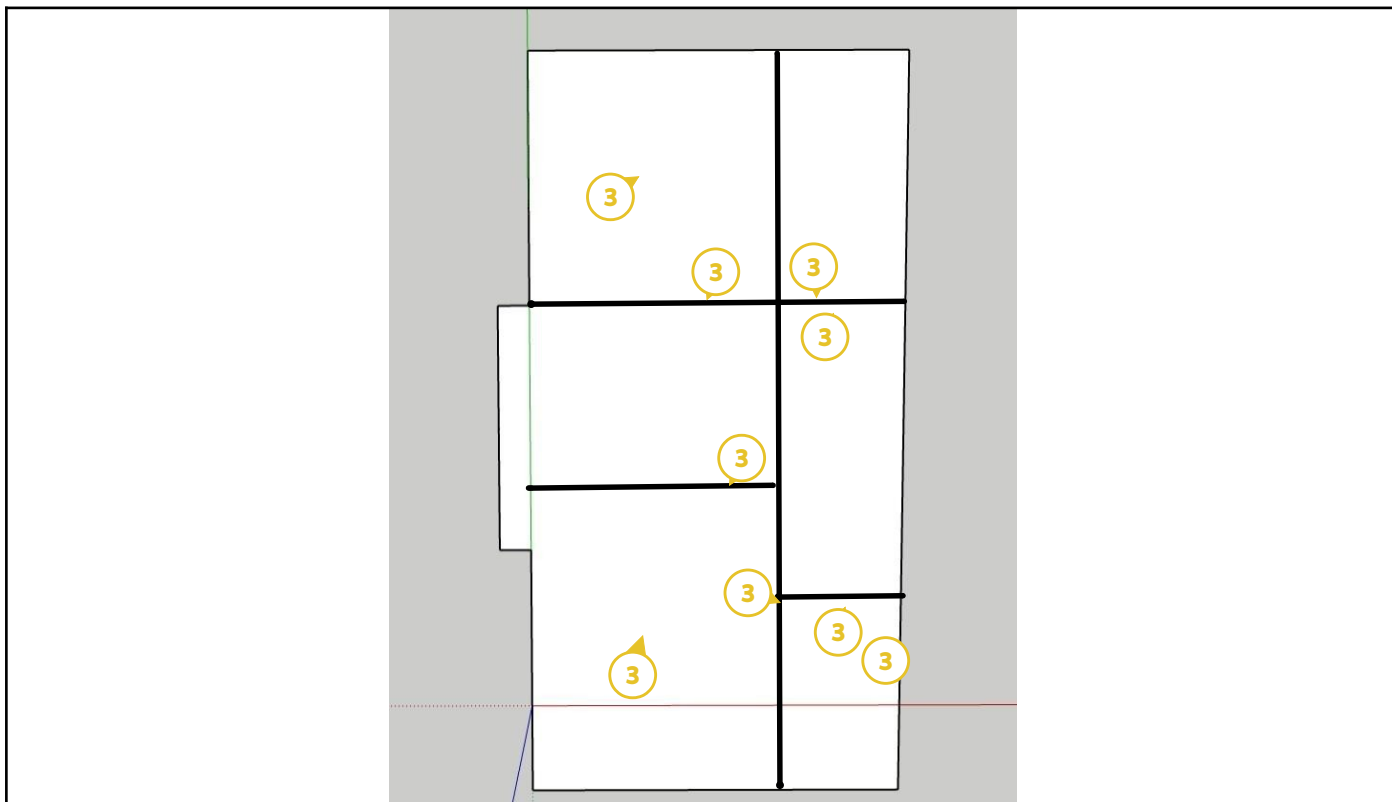
Plan 1.1: kelderverdieping

| Beschrijving | Type | Actie |
|---|---|---|
| 3. Elektrische infrastructuur bakeliet kelder | Asbestmateriaal | Zorgvuldig beheren |
