Asbestinventarisatetest

Marconistraat 10, 8400 Oostende

Attestnummer : 20260120-000307.000

Uitgegeven op : 20.01.2026

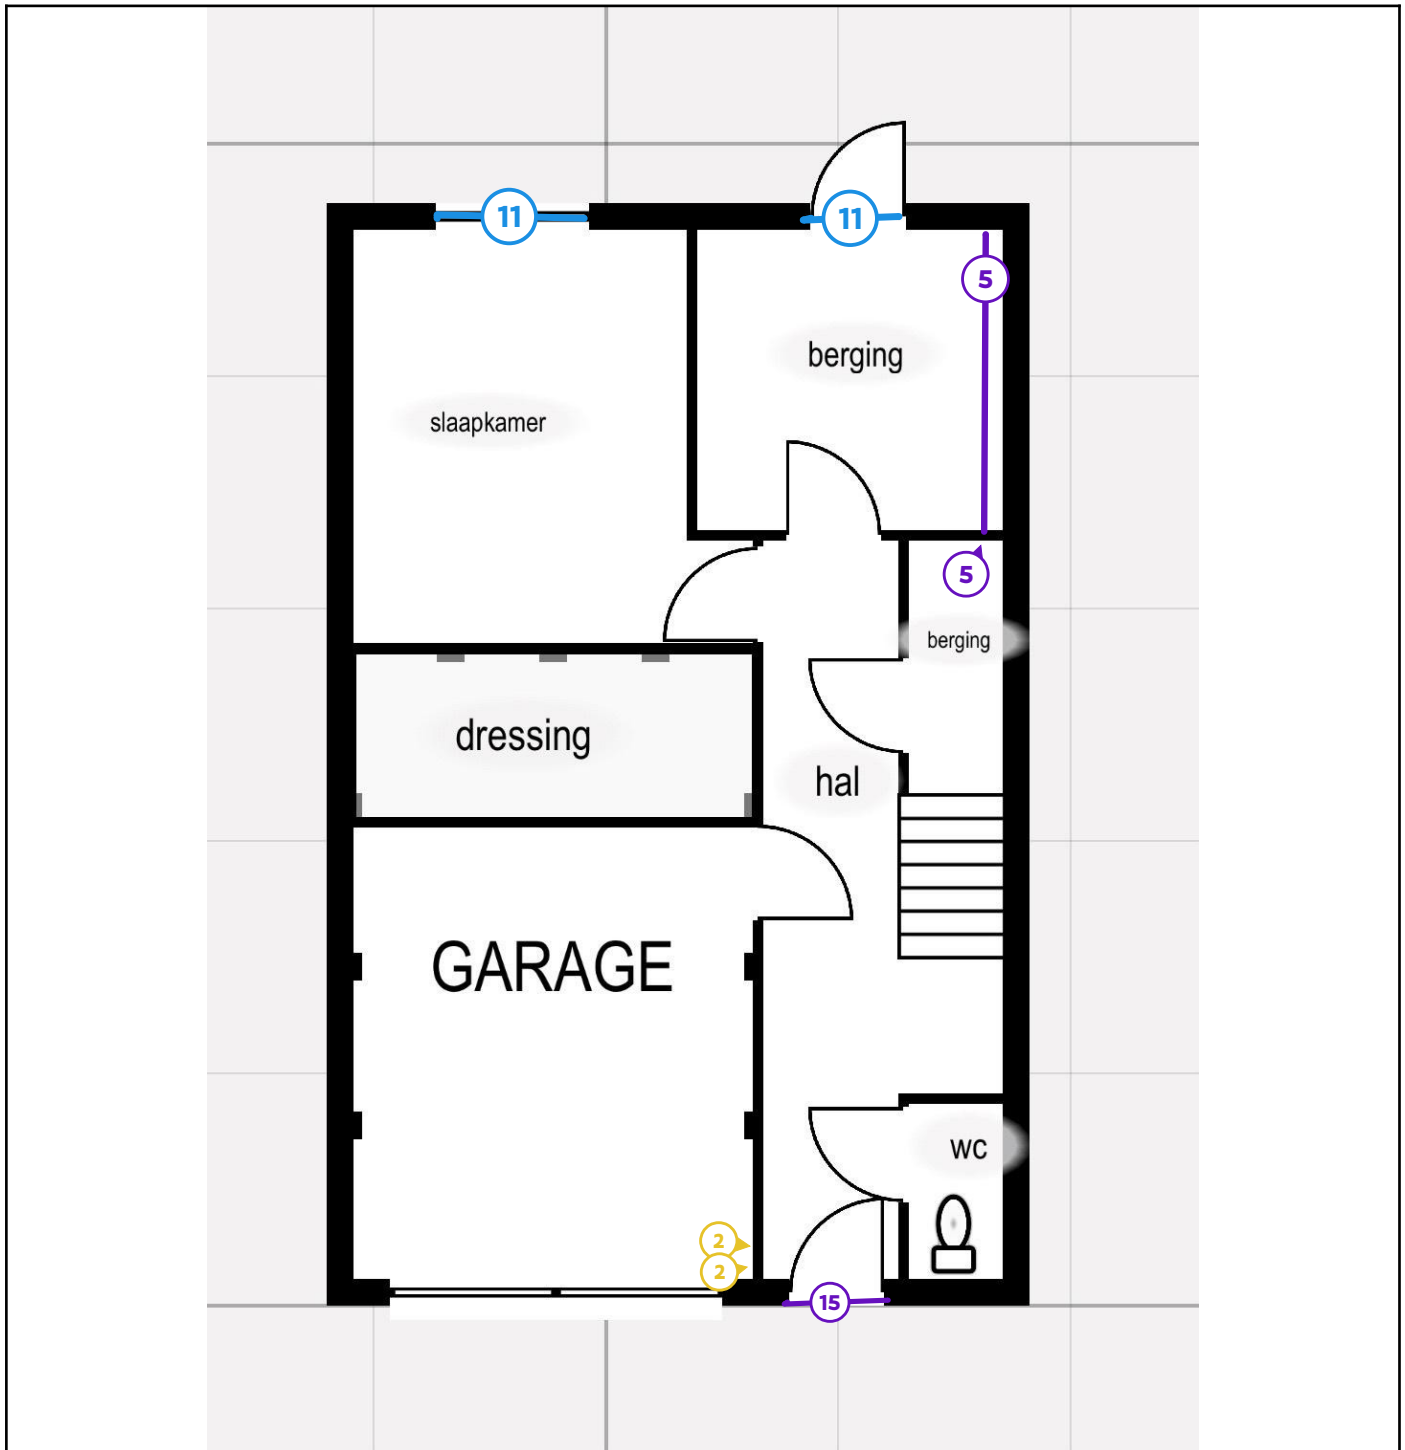
Plan 1.1: GLV varia

Beschrijving	Type	Actie
2. Bakeliet in de elektrische installatie (tellers)	Asbestmateriaal	Zorgvuldig beheren
5. Afvoerbuizen en leidingen in PVC	Advies	-

11. Mastiek ramen tussen profiel en muur	Geen asbest	-
15. Afdichting ramen en deuren	Overige ruimte of materiaal	-

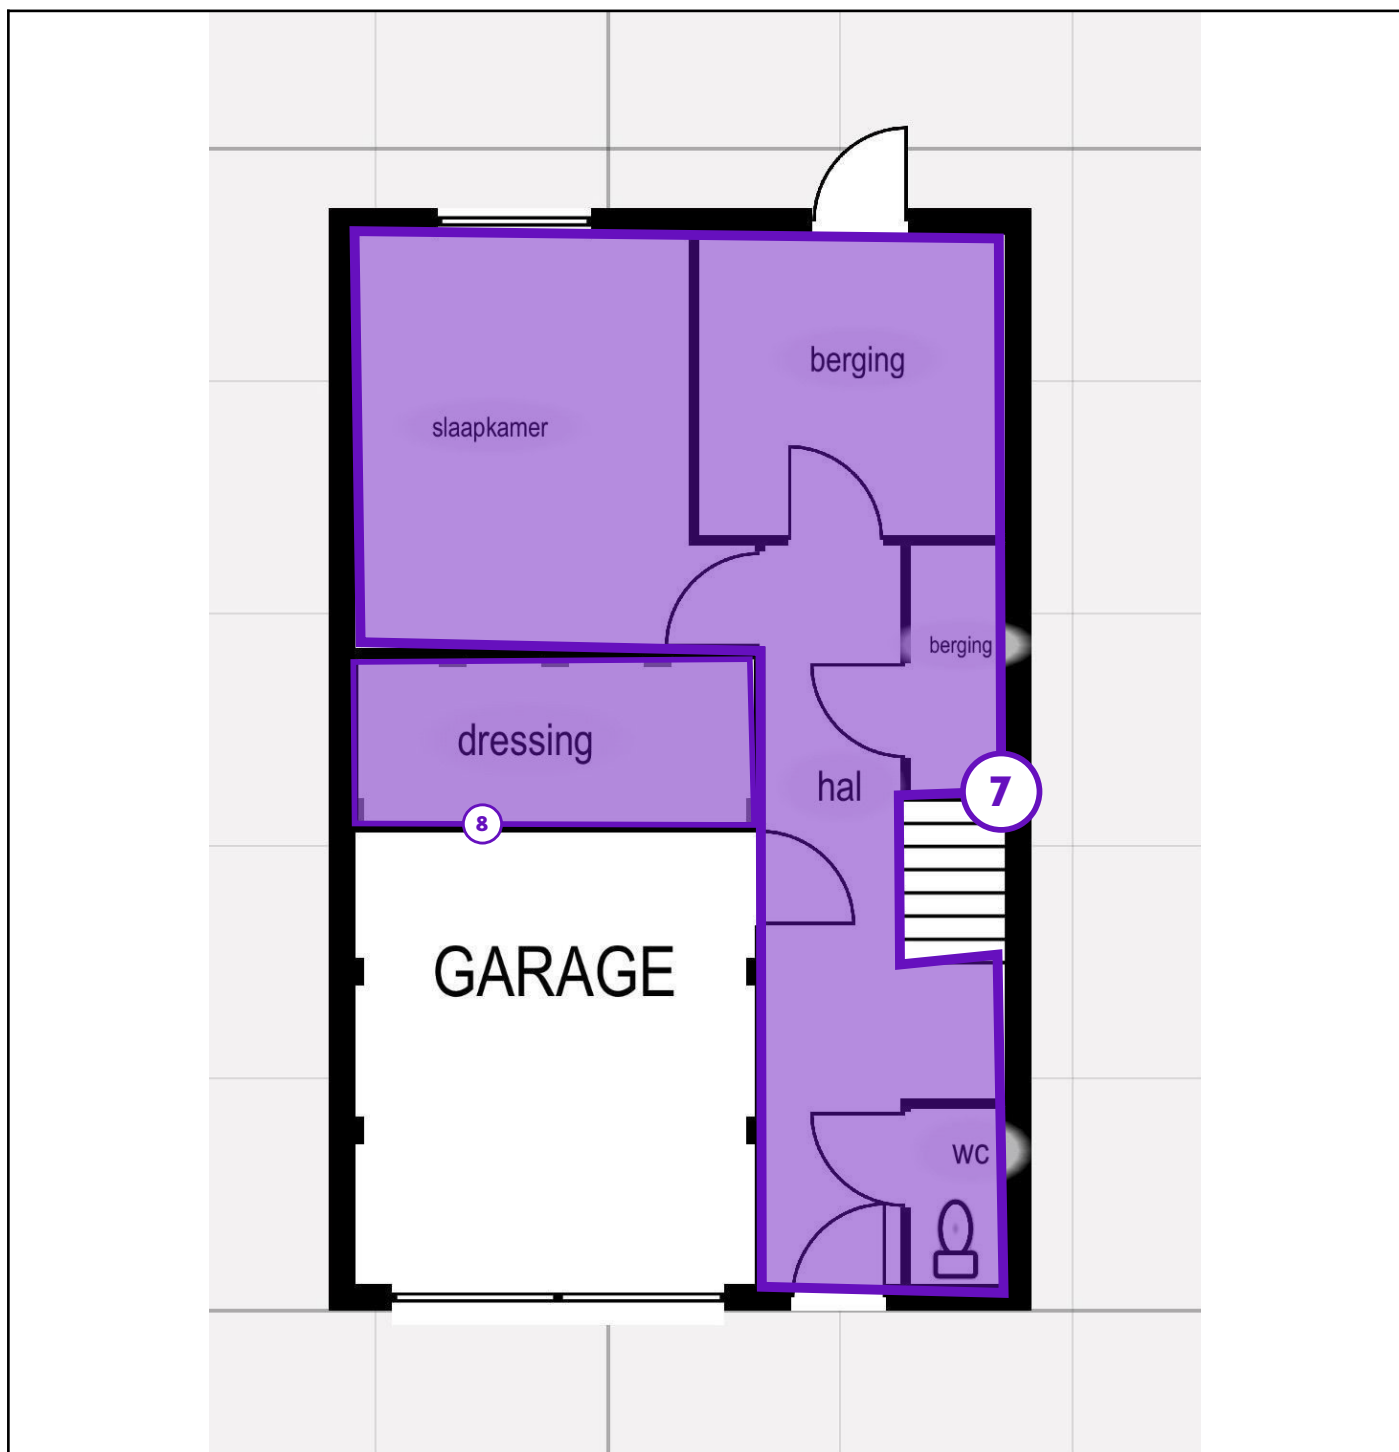
Plan 1.2: GLV vloeren

Beschrijving	Type	Actie
7. Tegels op de vloer in deze ruimtes	Advies	-
8. Laminaat of hout op de vloer	Advies	-

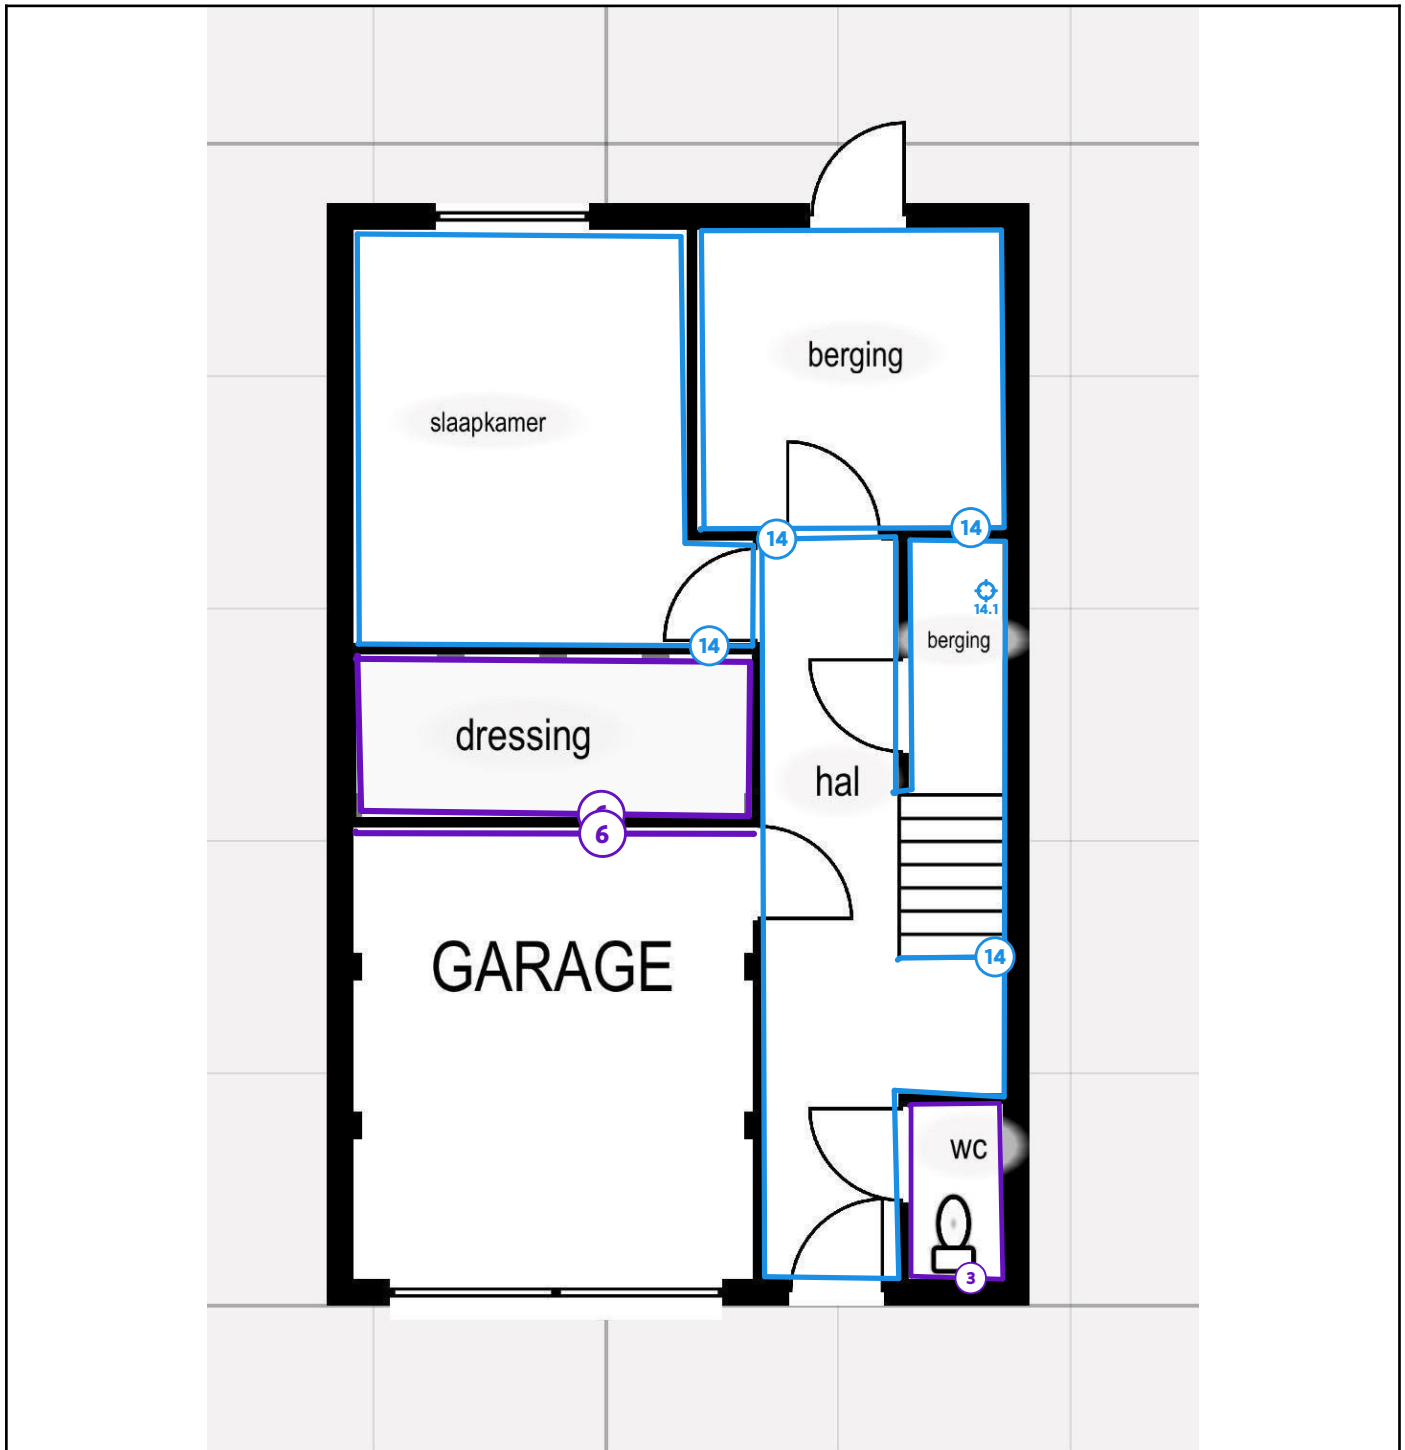
Plan 1.3: GLV muren

Beschrijving	Type	Actie
3. Faiencetegels op de muur in deze ruimtes	Advies	-

6. Valse wand afgewerkt met gipsplaat of houten planchetten	Advies	-
14. Pleisterwerk muren	Geen asbest	-
14.1 Code: MARST1	Mengmonster	-

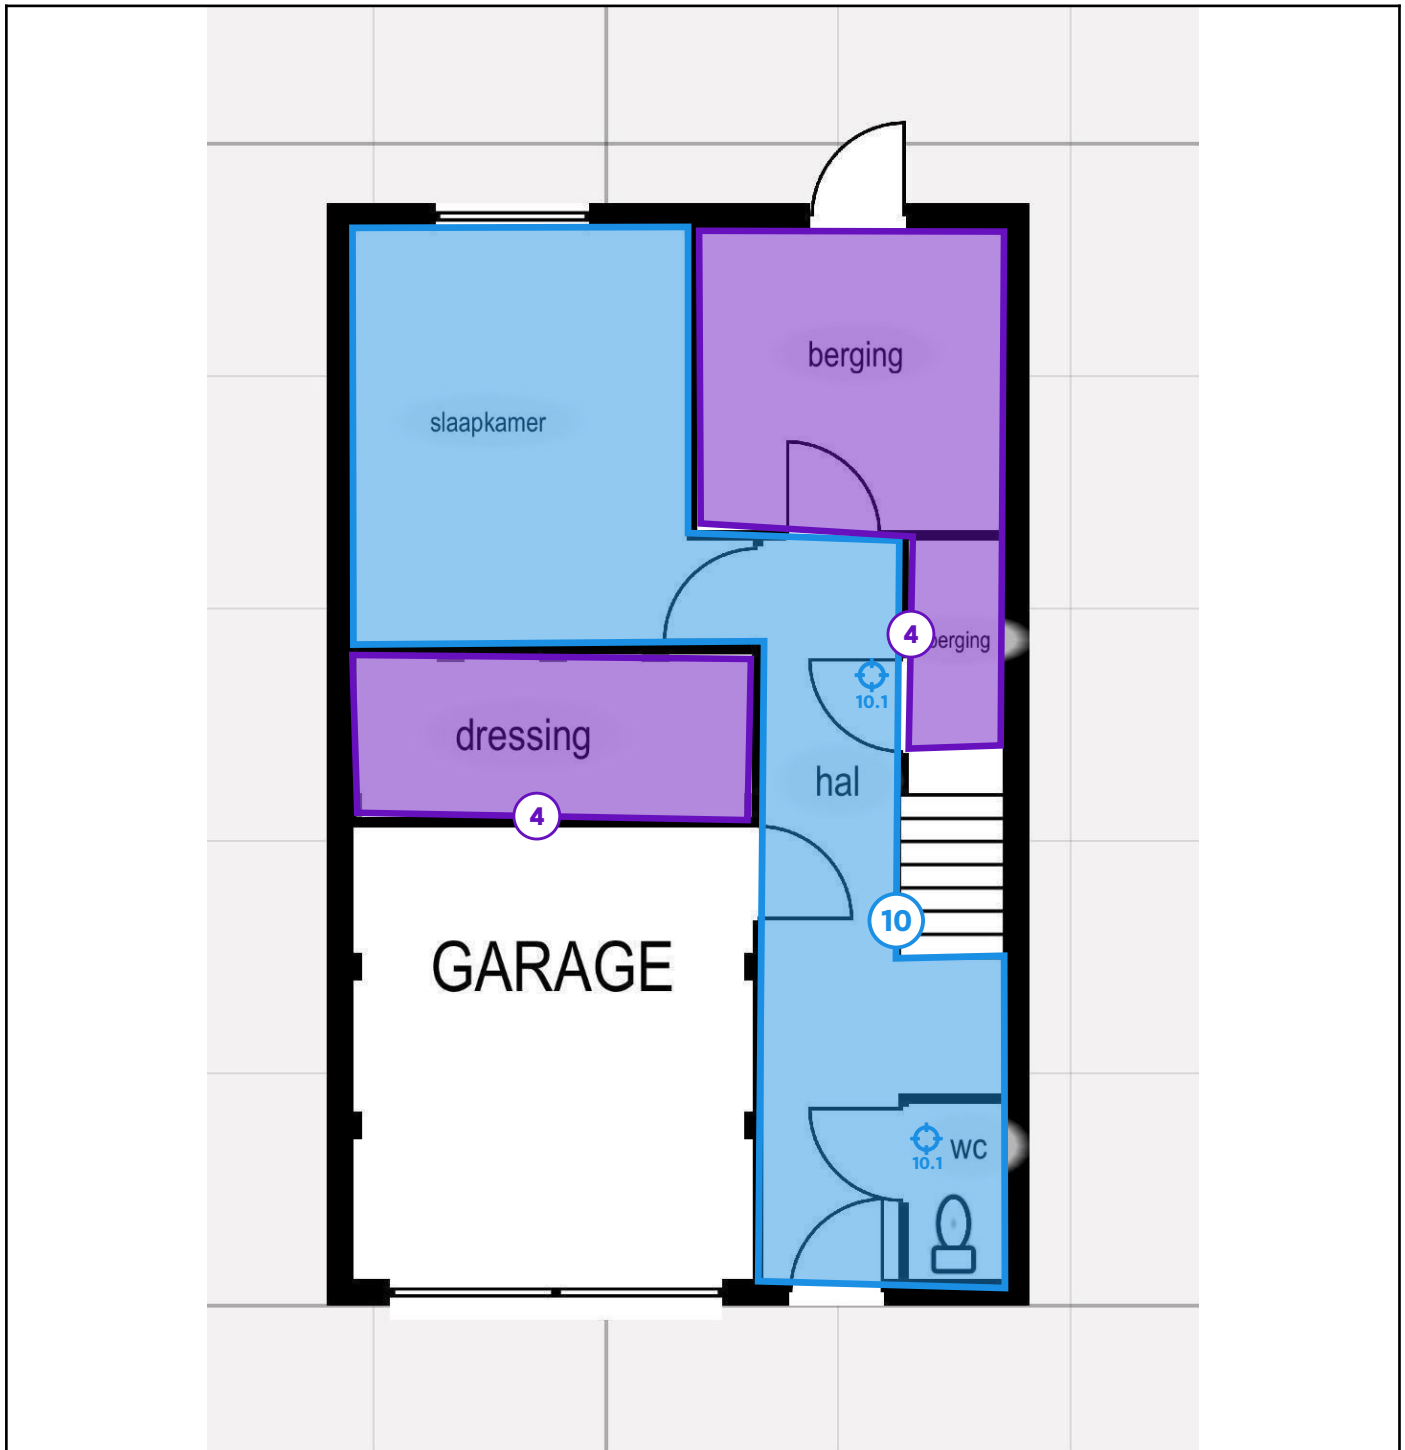
Plan 1.4: GLV plafond

Beschrijving	Type	Actie
4. Vals plafond afgewerkt met gipsplaat of planchetten	Advies	-
10. Pleisterwerk plafond	Geen asbest	-

10.1 Code: MARST2	Mengmonster	-
-------------------	-------------	---

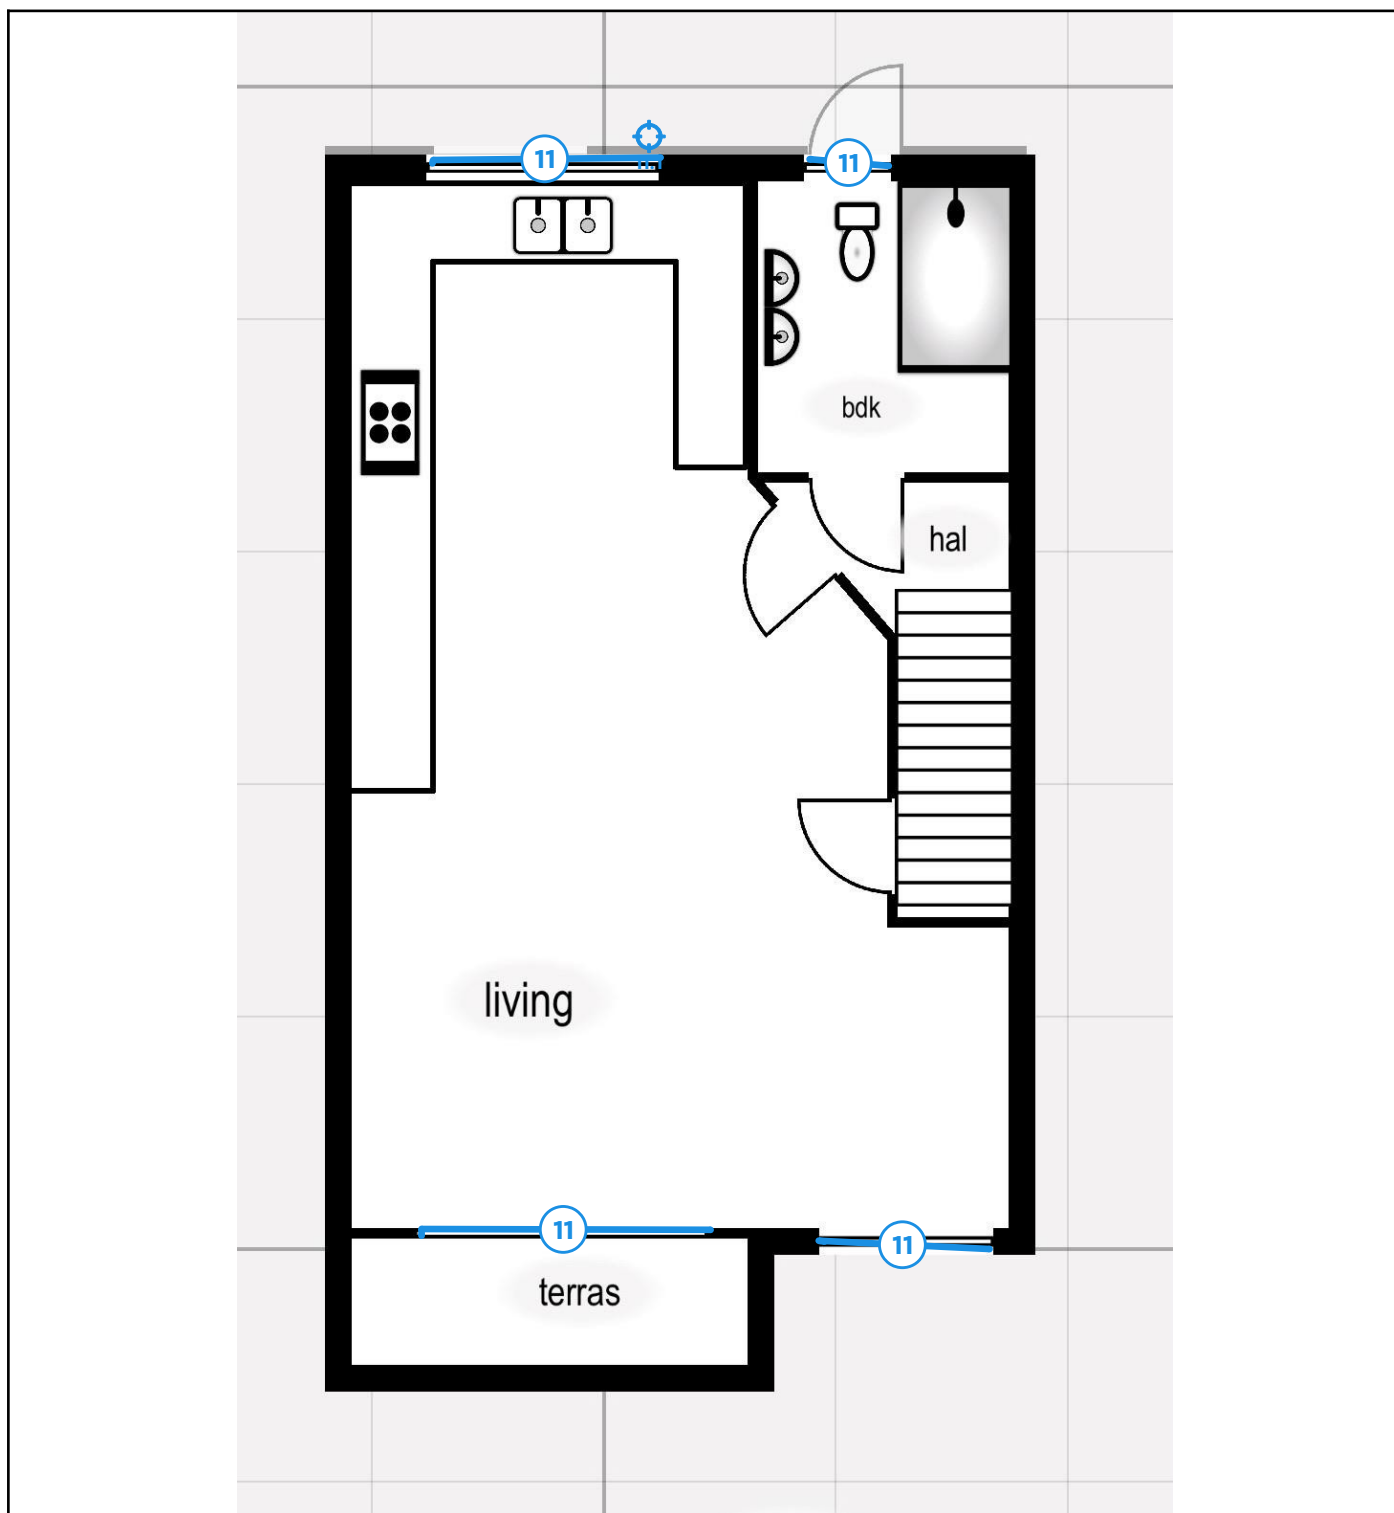
Plan 1.5: 1e V varia

Beschrijving	Type	Actie
11. Mastiek ramen tussen profiel en muur	Geen asbest	-

11.1 Code: MARST3	Puntmonster	-
-------------------	-------------	---

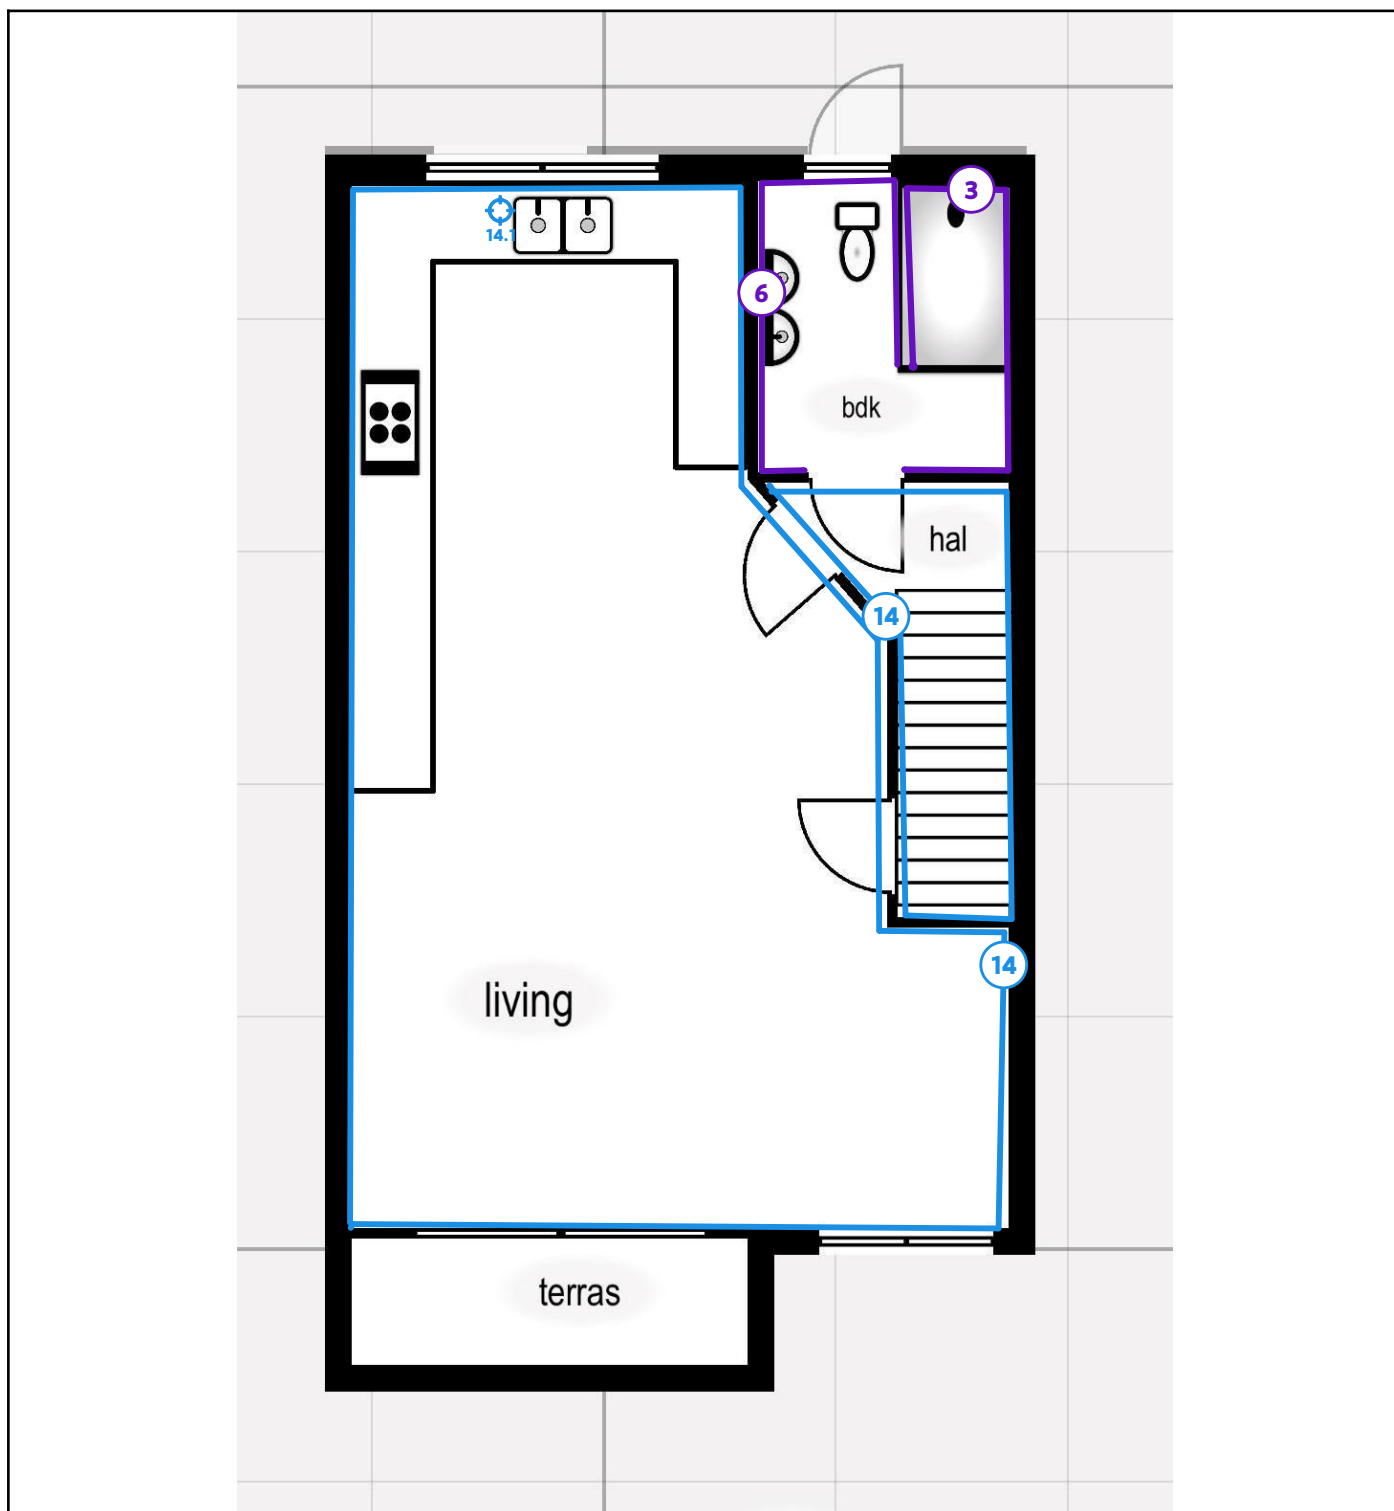
Plan 1.6: 1e V muren

Beschrijving	Type	Actie
3. Faiencetegels op de muur in deze ruimtes	Advies	-

6. Valse wand afgewerkt met gipsplaat of houten planchetten	Advies	-
14. Pleisterwerk muren	Geen asbest	-
14.1 Code: MARST1	Mengmonster	-

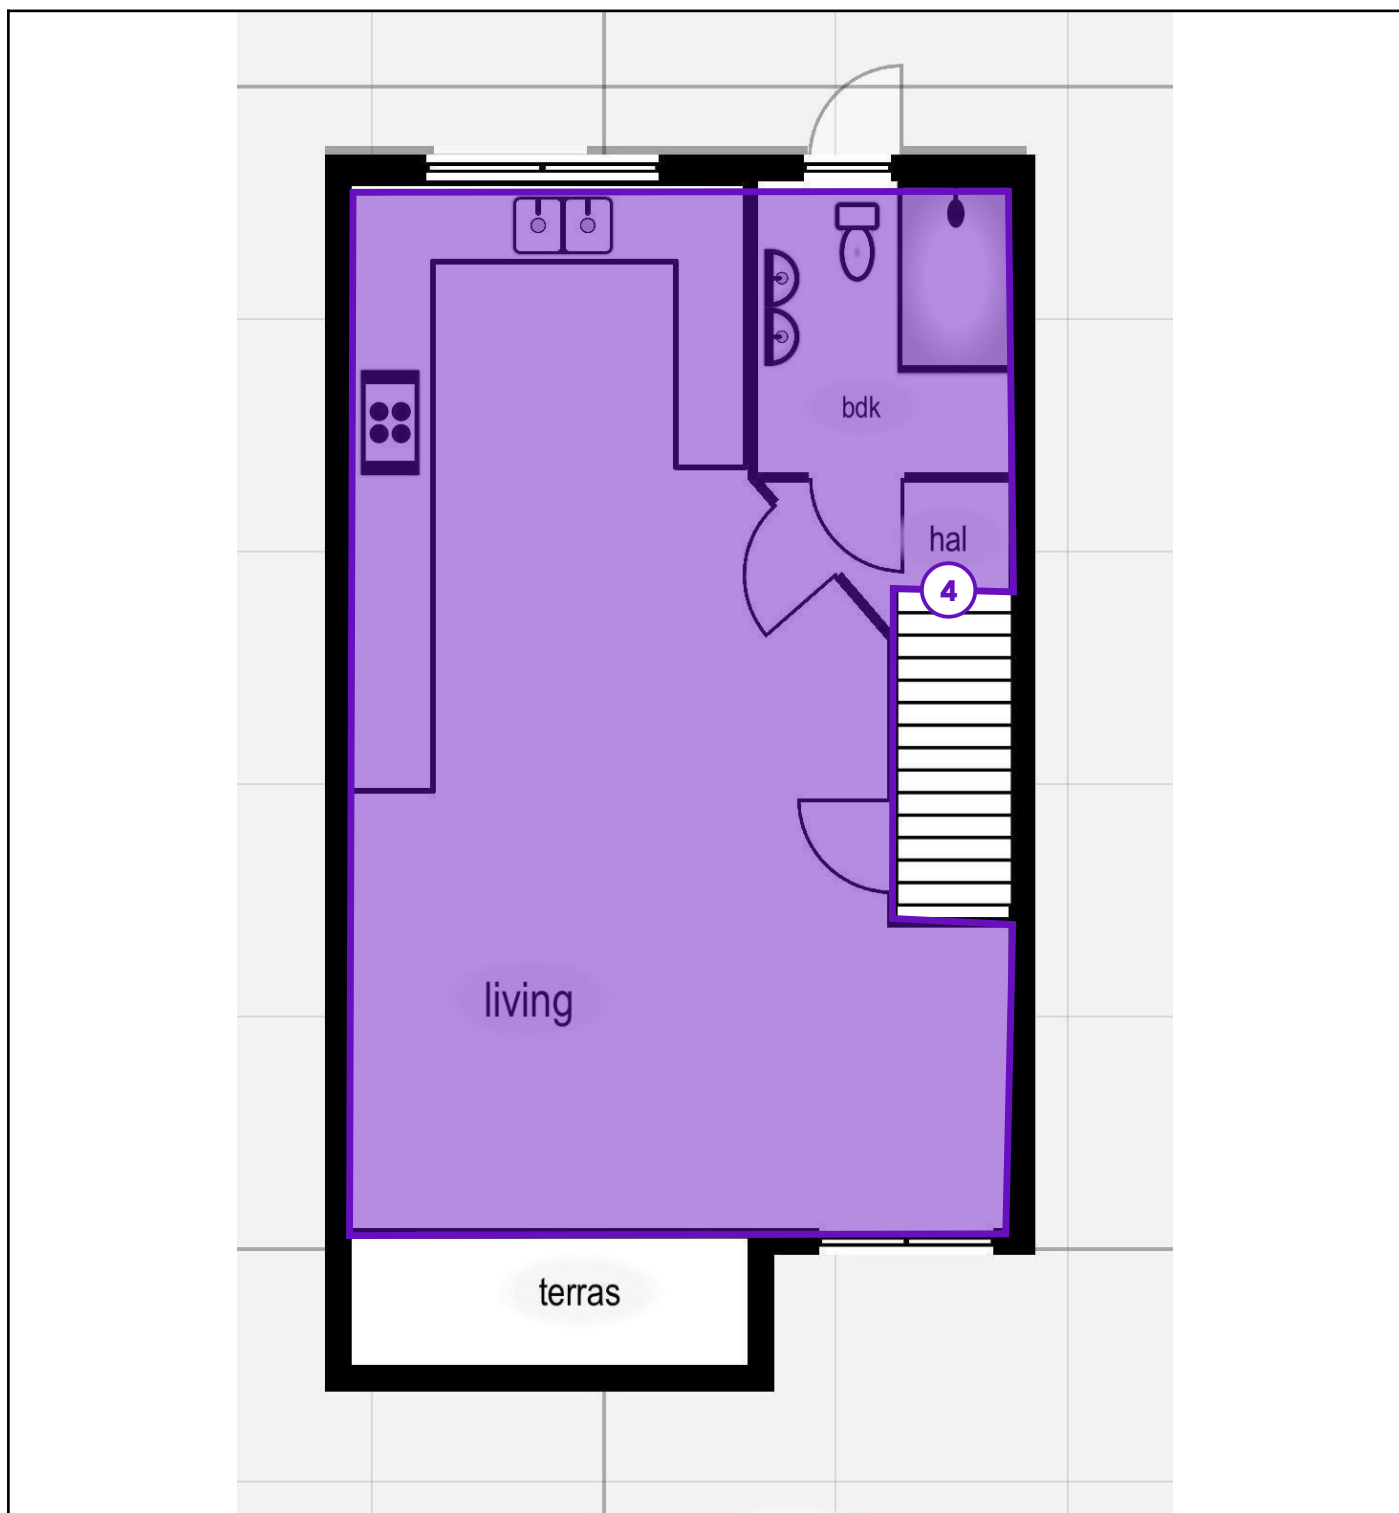
Plan 1.7: 1e V plafond

Beschrijving	Type	Actie
4. Vals plafond afgewerkt met gipsplaat of planchetten	Advies	-

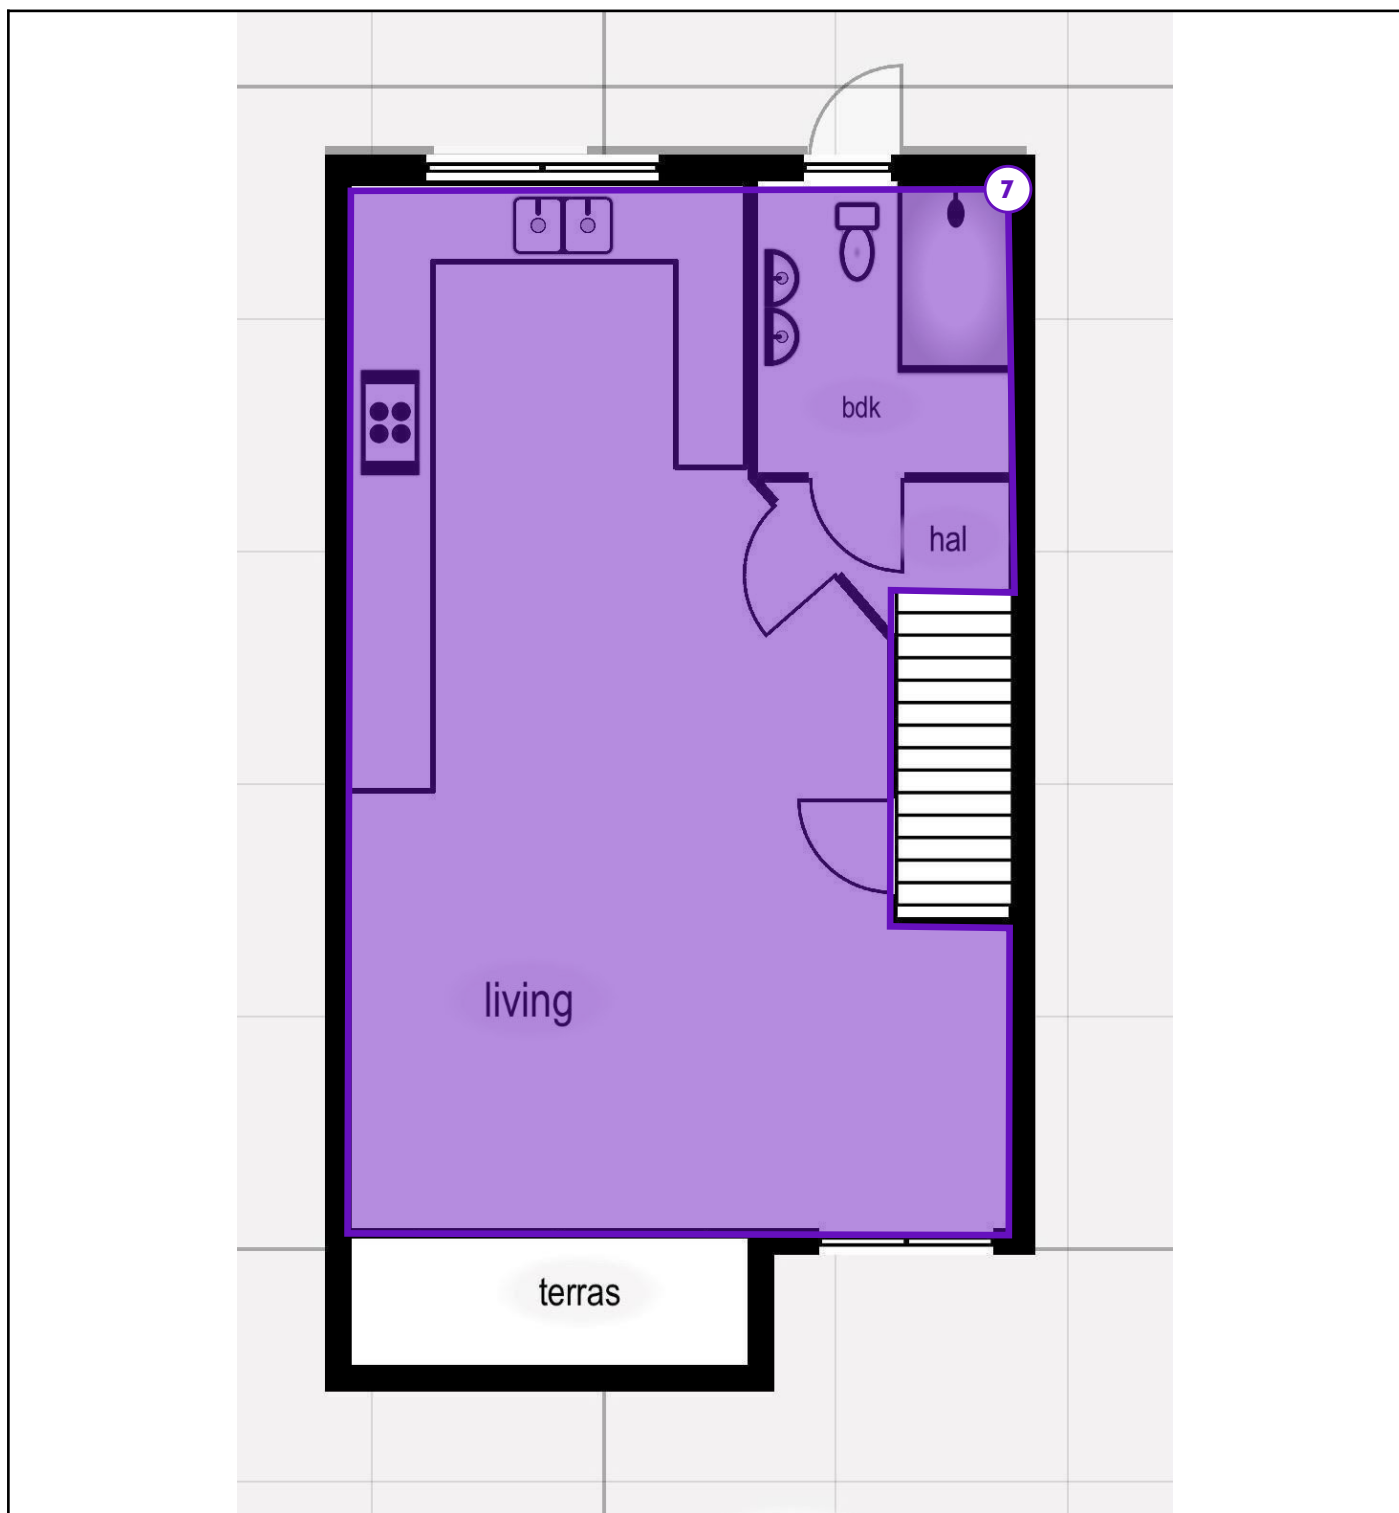
Plan 1.8: 1e V vloeren

Beschrijving	Type	Actie
7. Tegels op de vloer in deze ruimtes	Advies	-

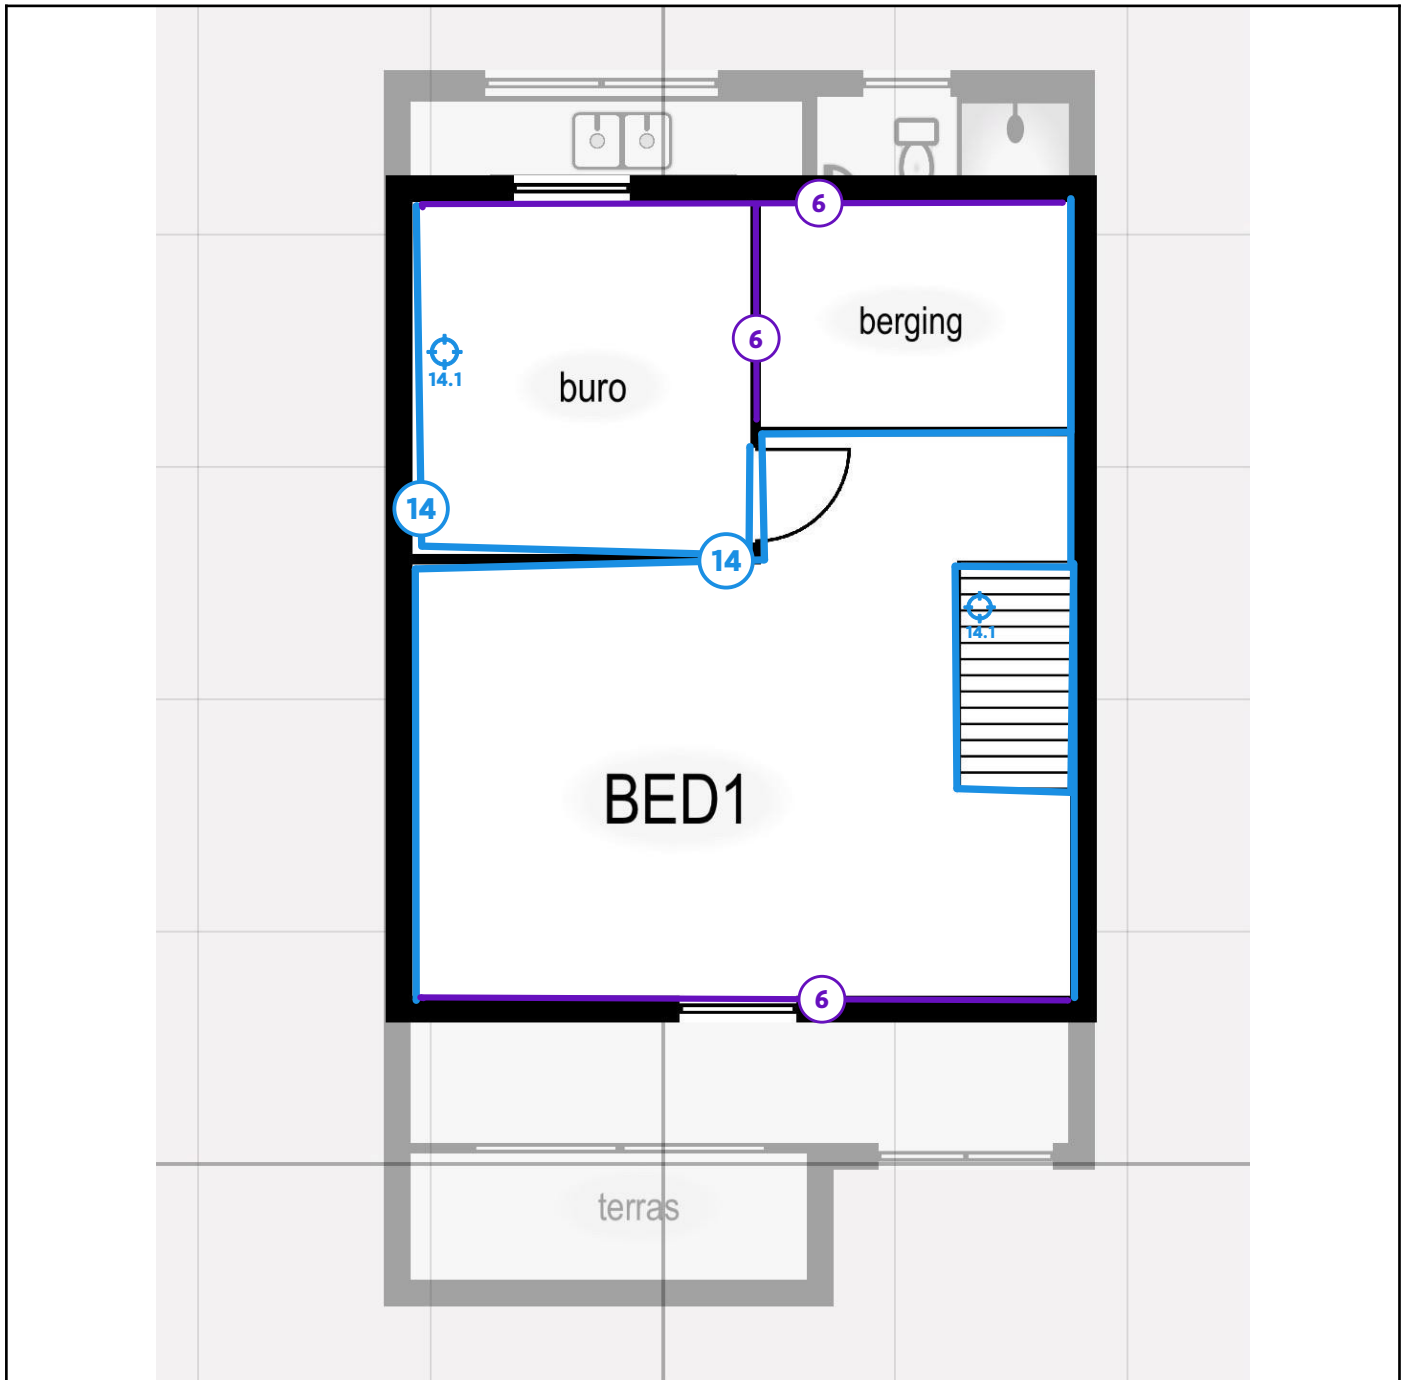
Plan 1.9: Zolder muren

Beschrijving	Type	Actie
6. Valse wand afgewerkt met gipsplaat of houten planchetten	Advies	-
14. Pleisterwerk muren	Geen asbest	-

14.1 Code: MARST1	Mengmonster	-
-------------------	-------------	---

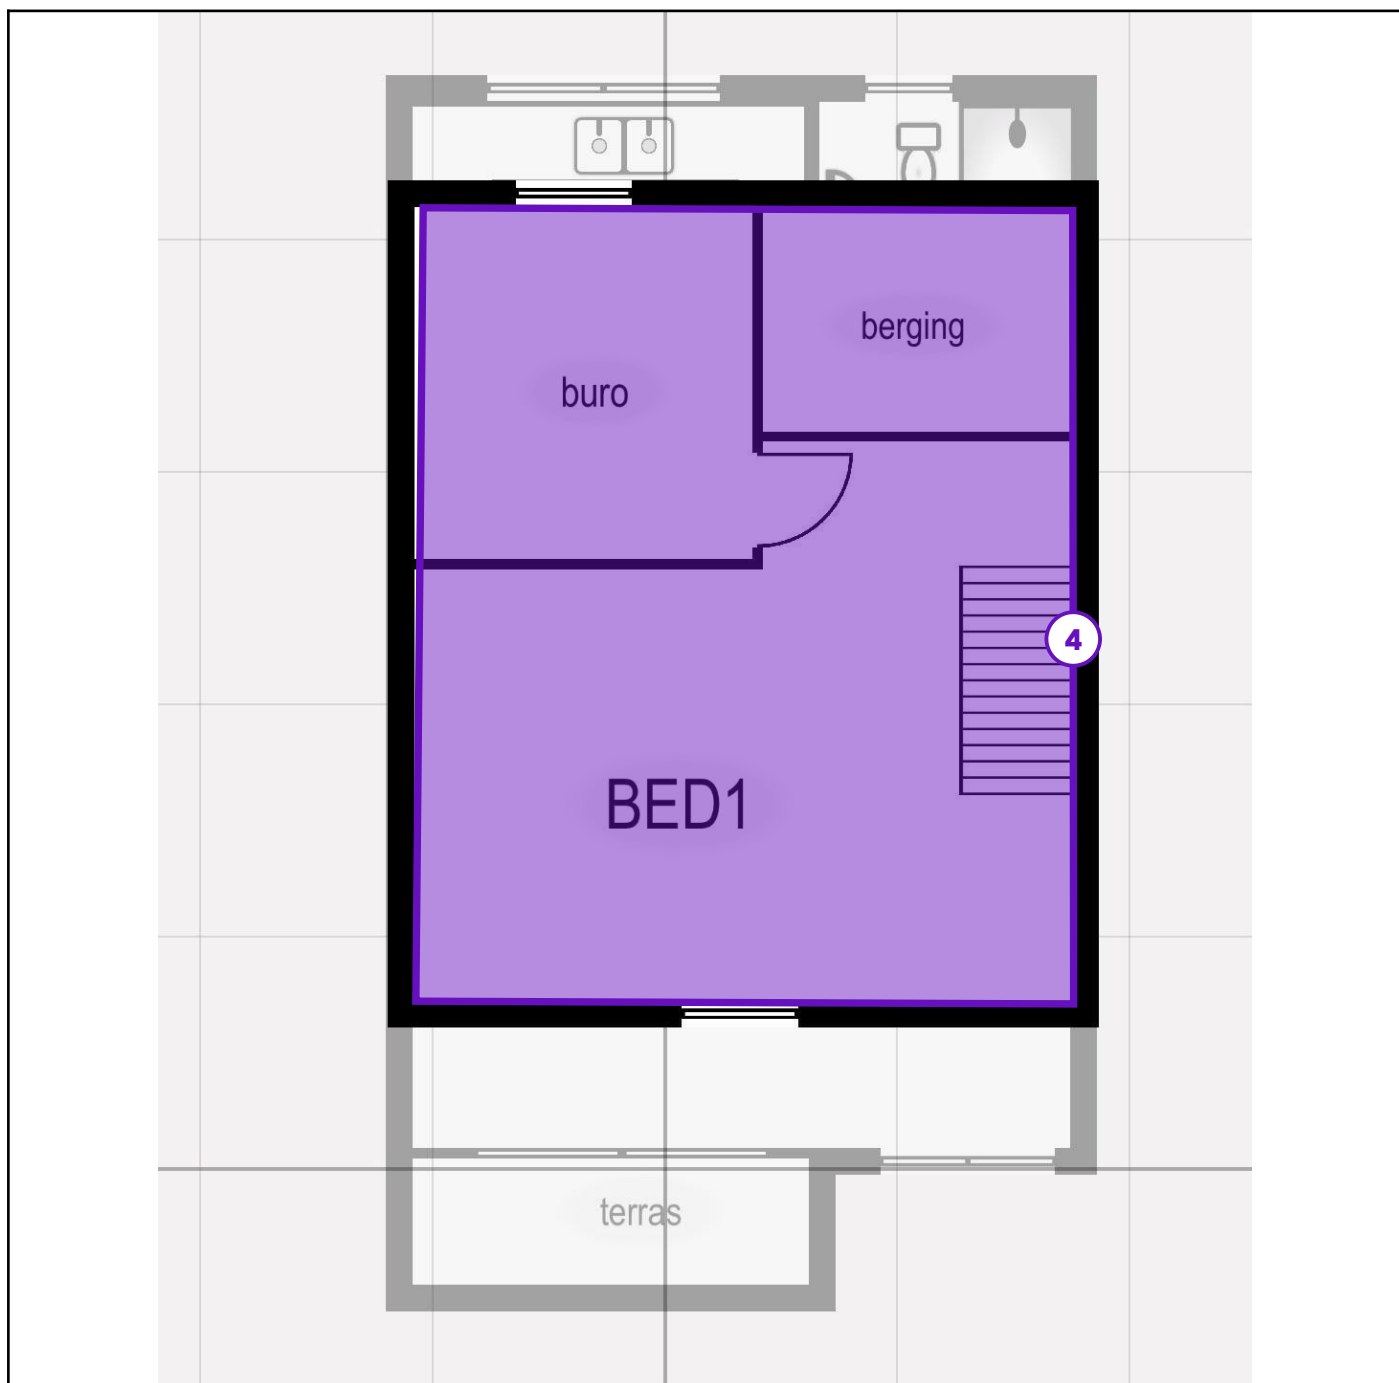
Plan 1.10: Zolder plafond

Beschrijving	Type	Actie
4. Vals plafond afgewerkt met gipsplaat of planchetten	Advies	-

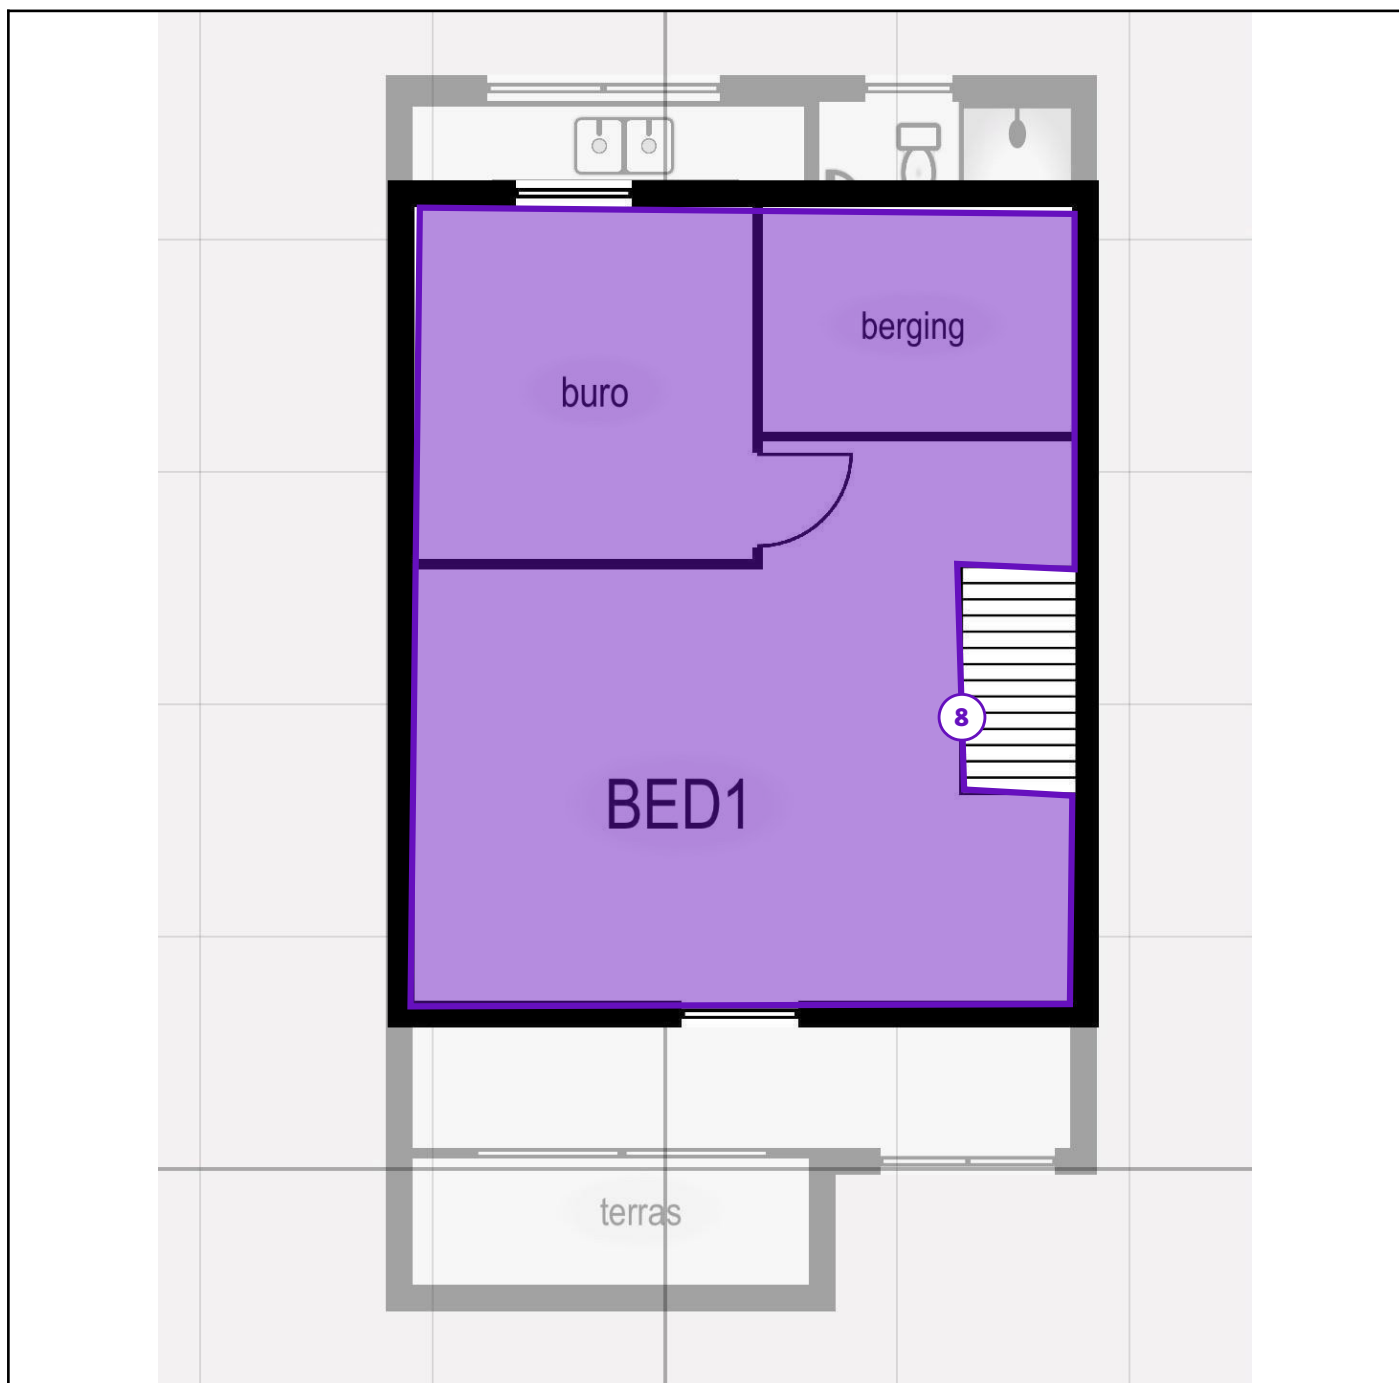
Plan 1.11: Zolder vloeren

Beschrijving	Type	Actie
8. Laminaat of hout op de vloer	Advies	-
