Asbestinventarisatetest

Marconistraat 10, 8400 Oostende

Attestnummer : 20260120-000307.000

Uitgegeven op : 20.01.2026

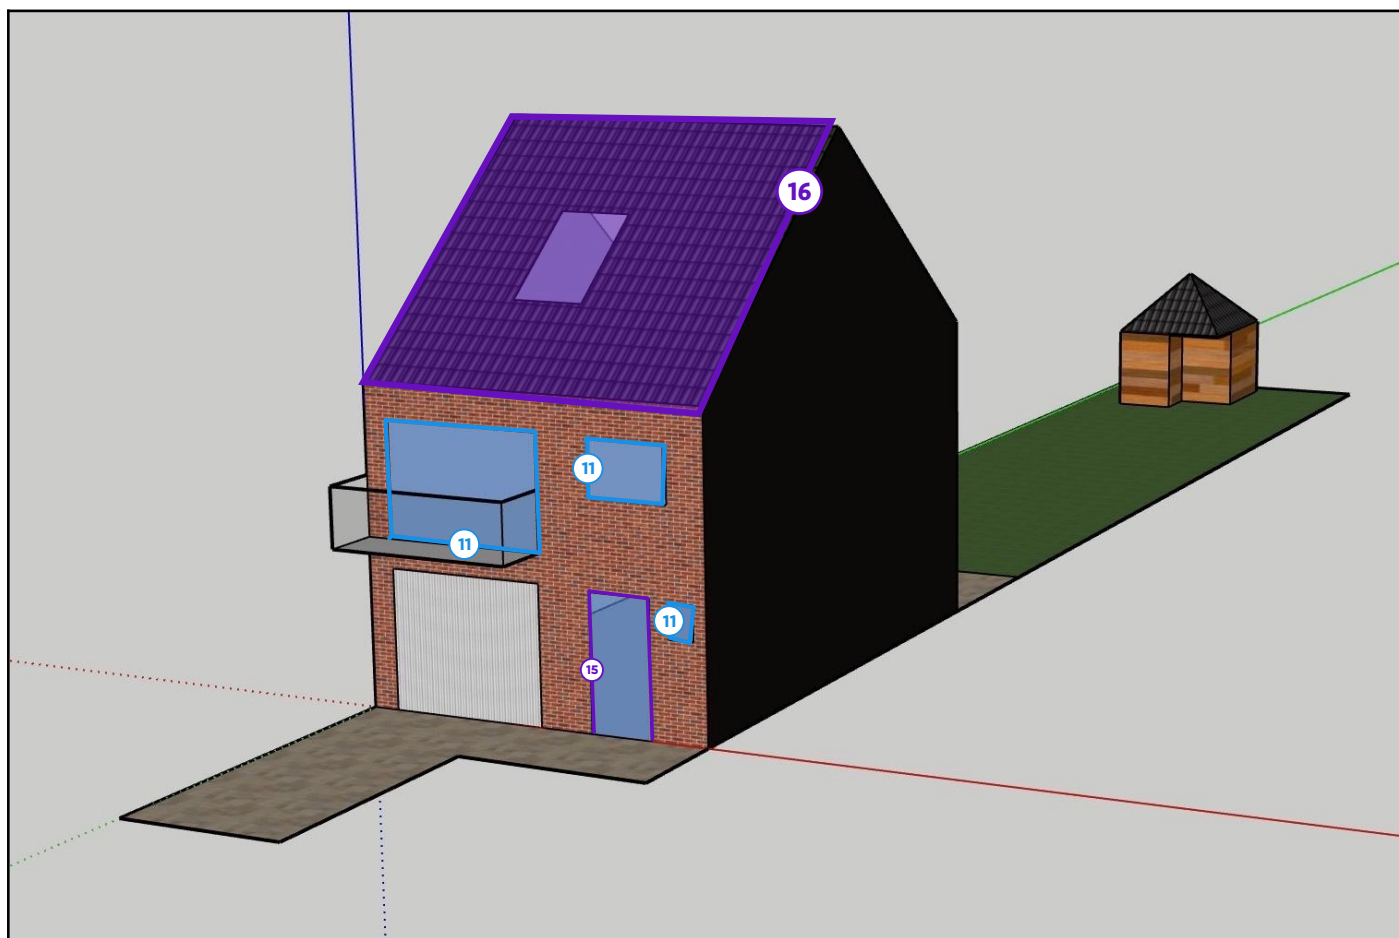
Plan 1.12: Woning 3D straatzijde

Beschrijving	Type	Actie
11. Mastiek ramen tussen profiel en muur	Geen asbest	-
15. Afdichting ramen en deuren	Overige ruimte of materiaal	-
16. Dakbedekking aanwezig, niet verdacht	Overige ruimte of materiaal	-

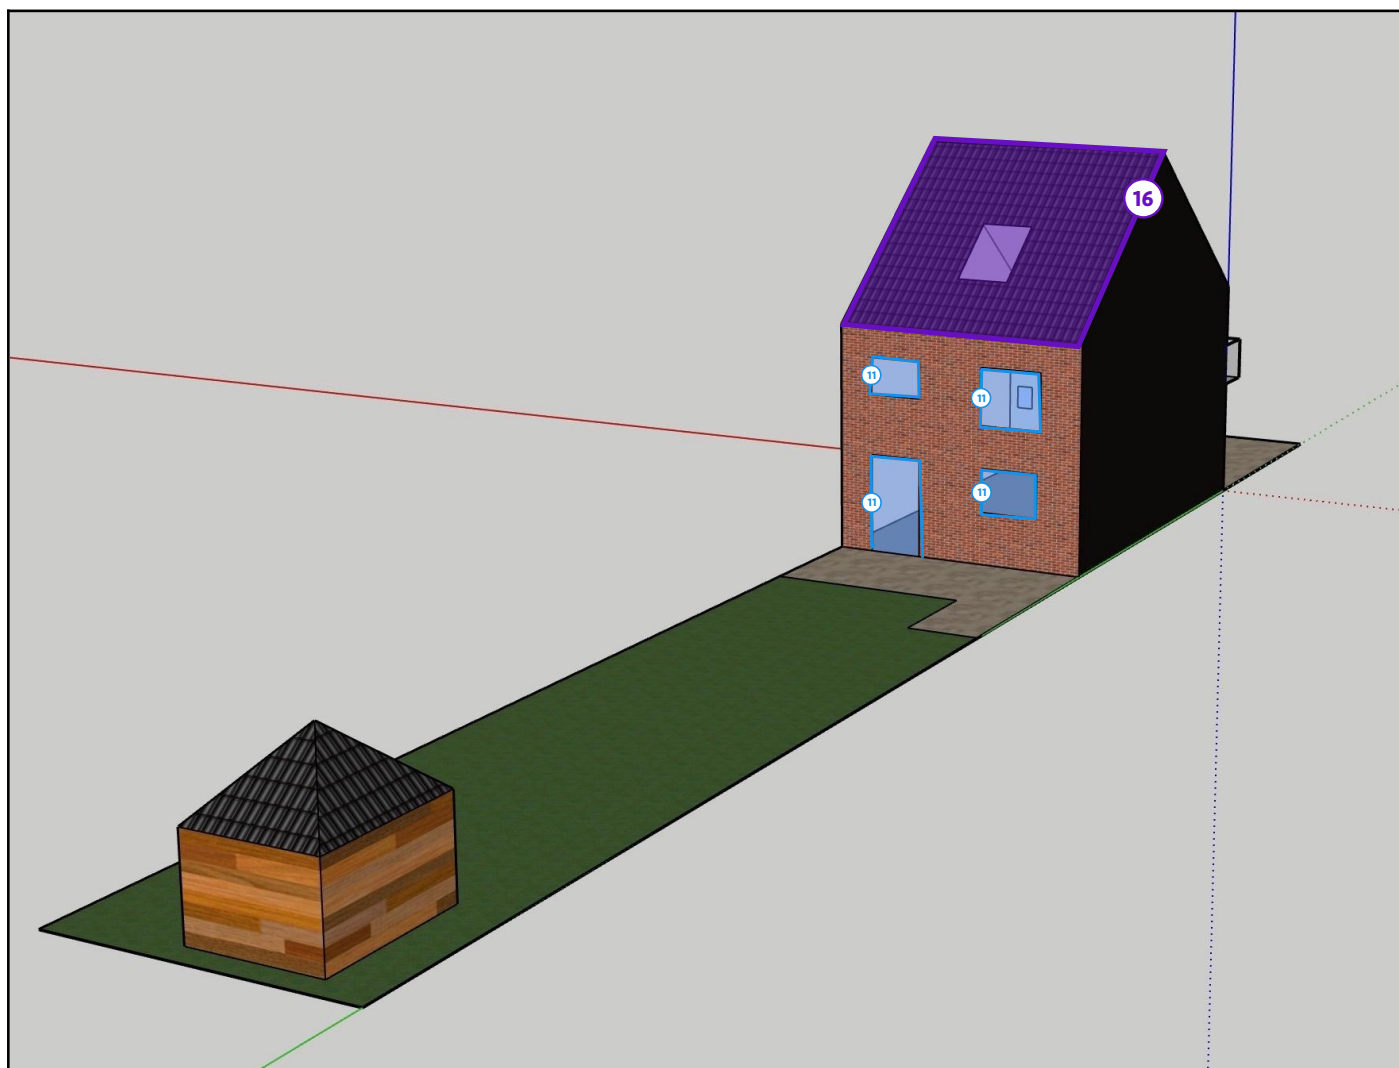
Plan 1.13: Woning 3D achterzijde

Beschrijving	Type	Actie
11. Mastiek ramen tussen profiel en muur	Geen asbest	-
16. Dakbedekking aanwezig, niet verdacht	Overige ruimte of materiaal	-

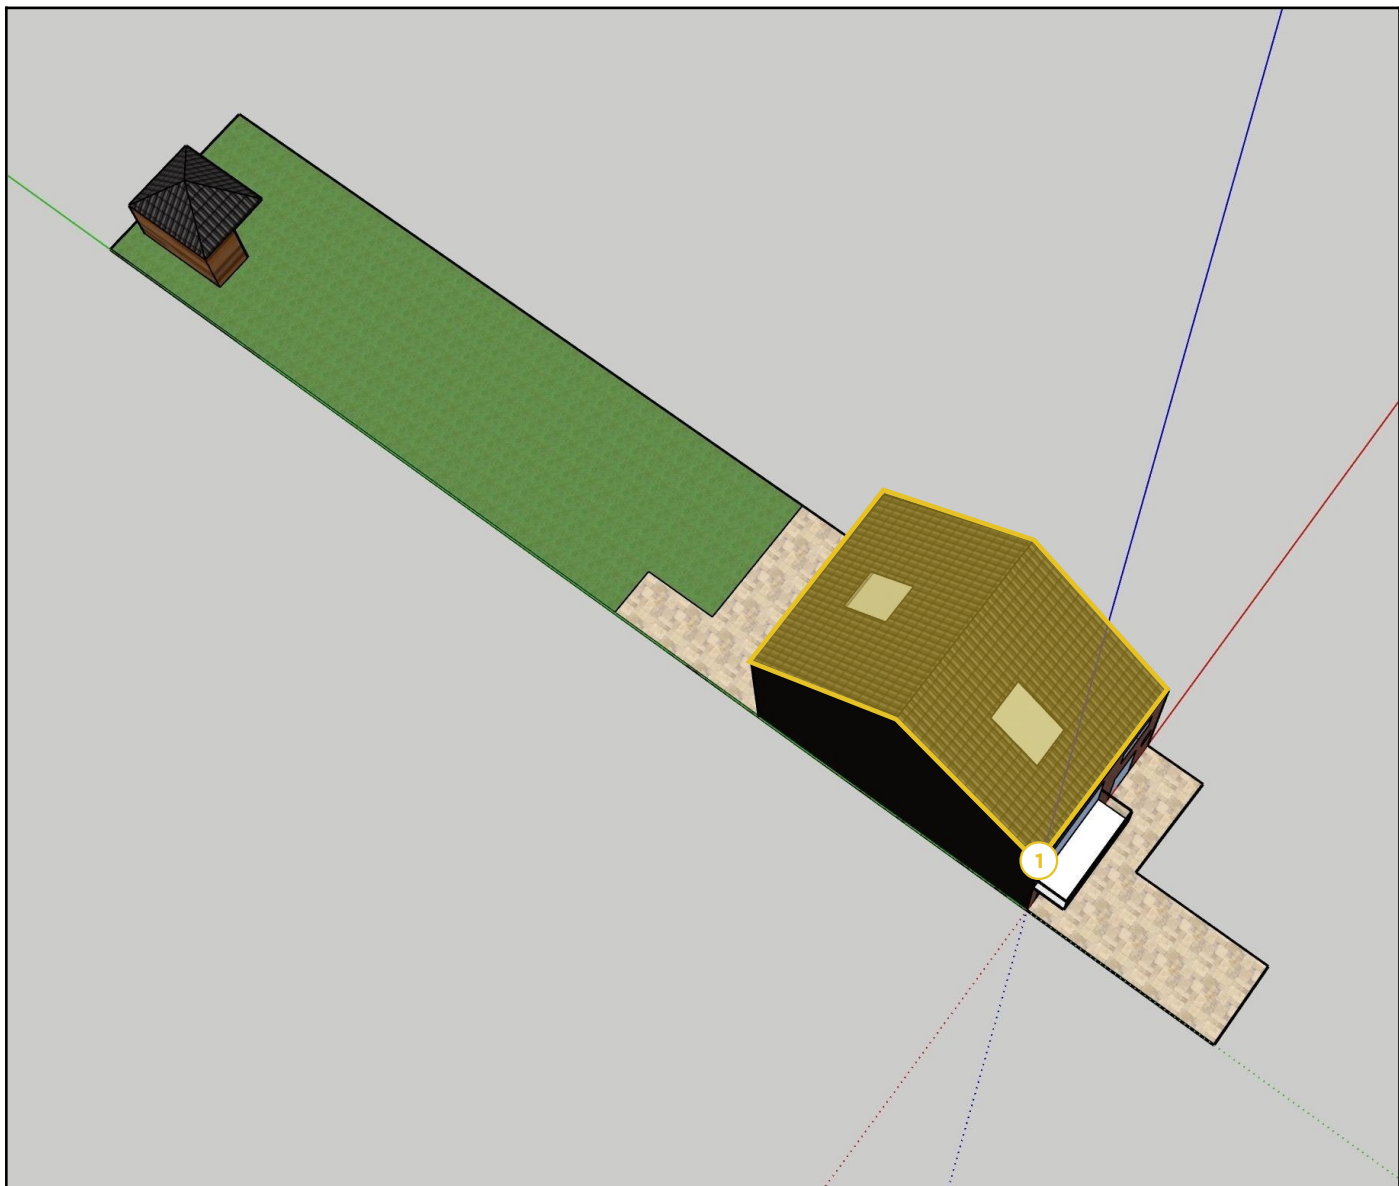
Plan 1.14: Woning 3D bovenzicht

Beschrijving	Type	Actie
1. Onderdak van de woning	Asbestmateriaal	Zorgvuldig beheren

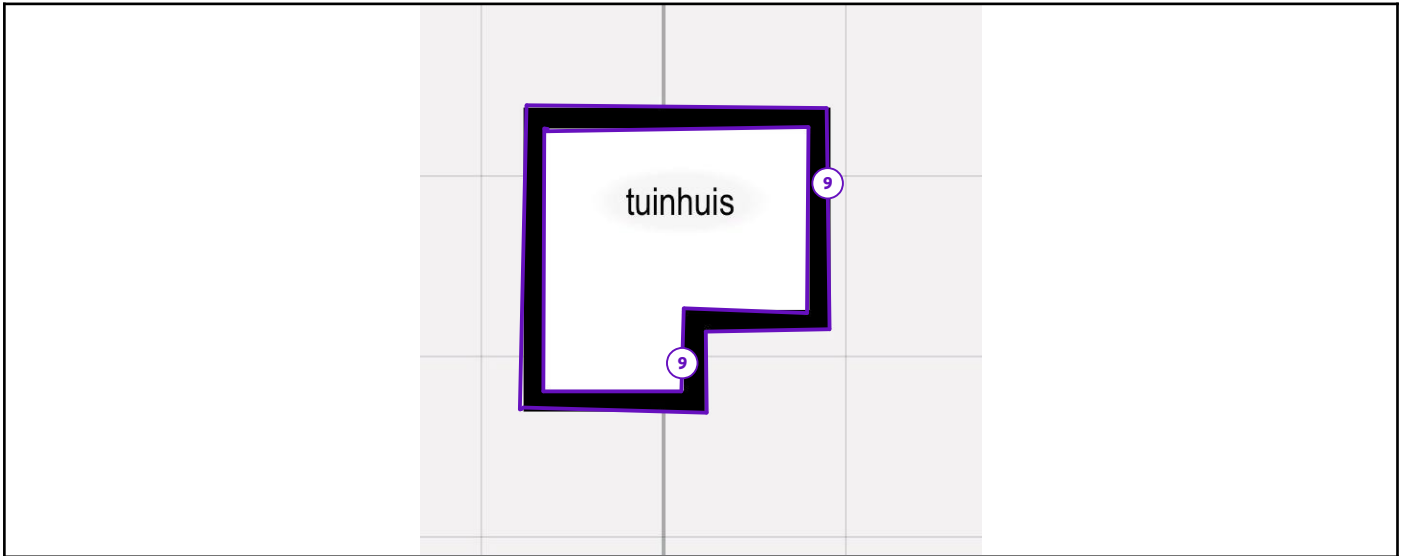
Plan 2.1: Muren

Beschrijving	Type	Actie
9. Muren in het tuinhuis in Ytong snelbouw stenen	Advies	-

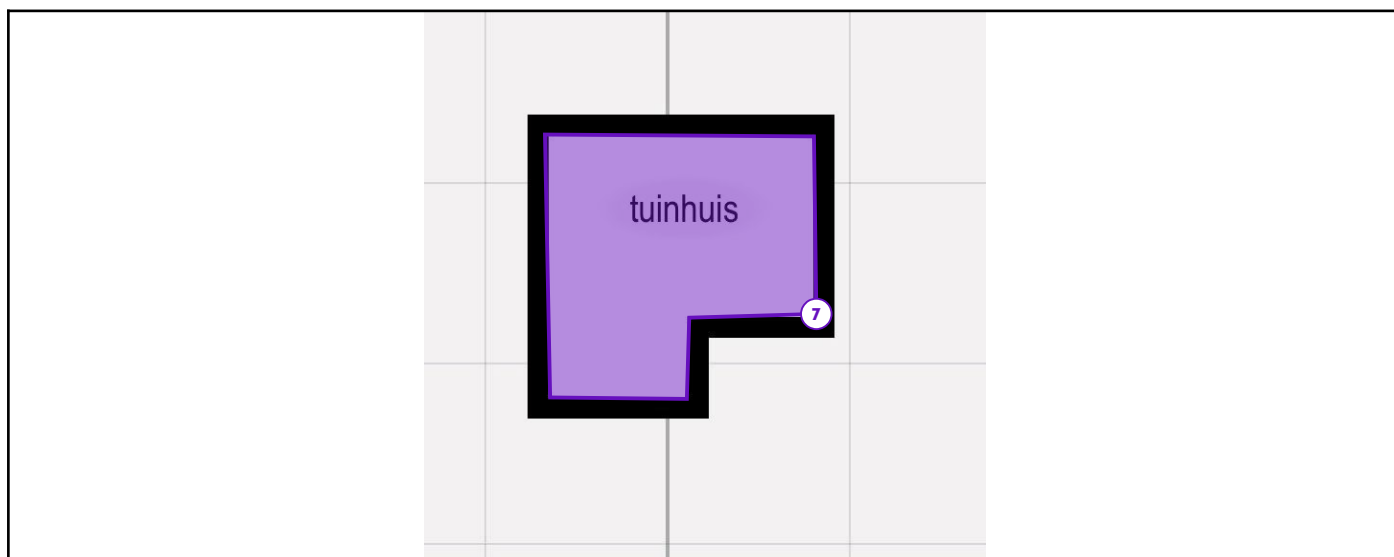
Plan 2.2: Vloer

Beschrijving	Type	Actie
7. Tegels op de vloer in deze ruimtes	Advies	-

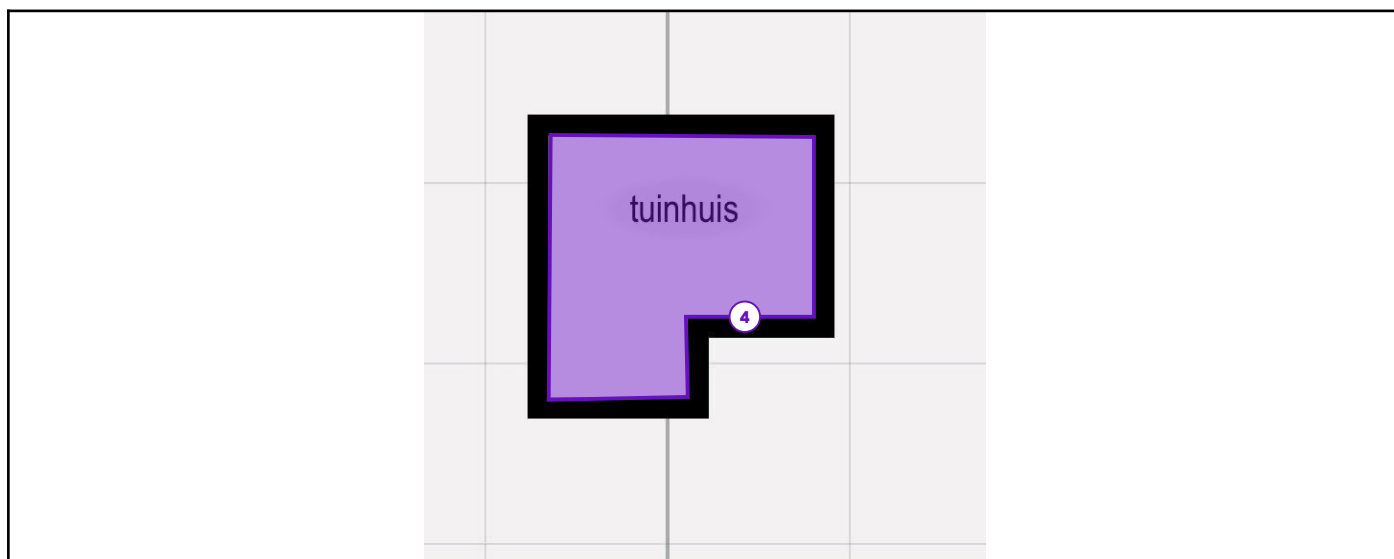
Plan 2.3: Plafond

Beschrijving	Type	Actie
4. Vals plafond afgewerkt met gipsplaat of planchetten	Advies	-

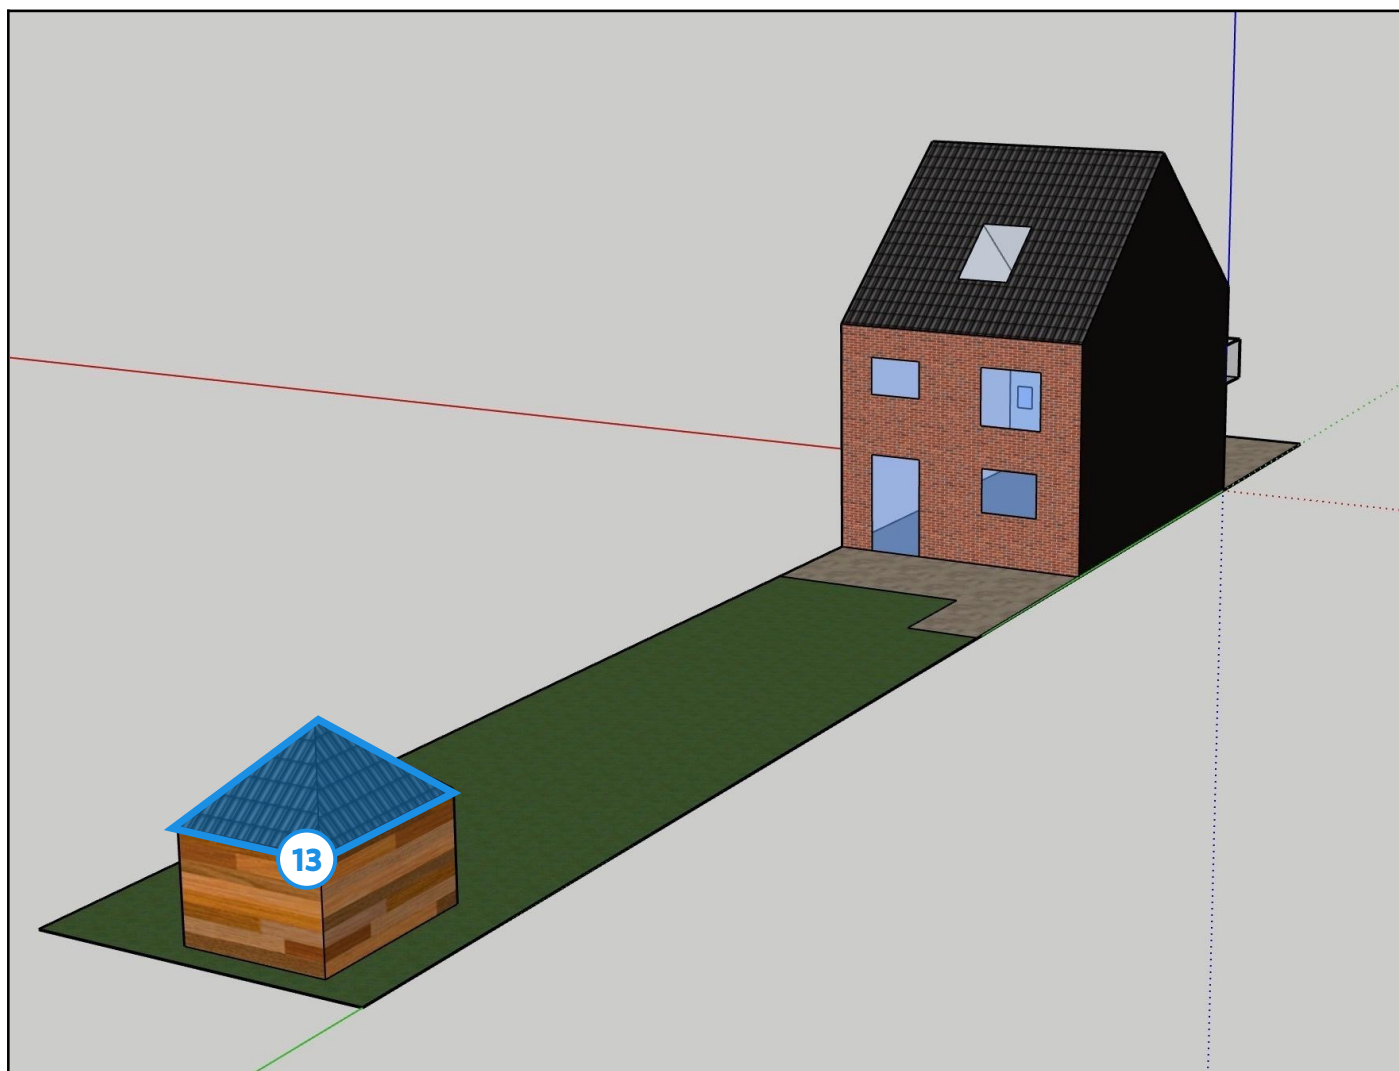
Plan 2.4: Tuinhuis 3D

Beschrijving	Type	Actie
13. Leien op het dak van het tuinhuis	Geen asbest	-

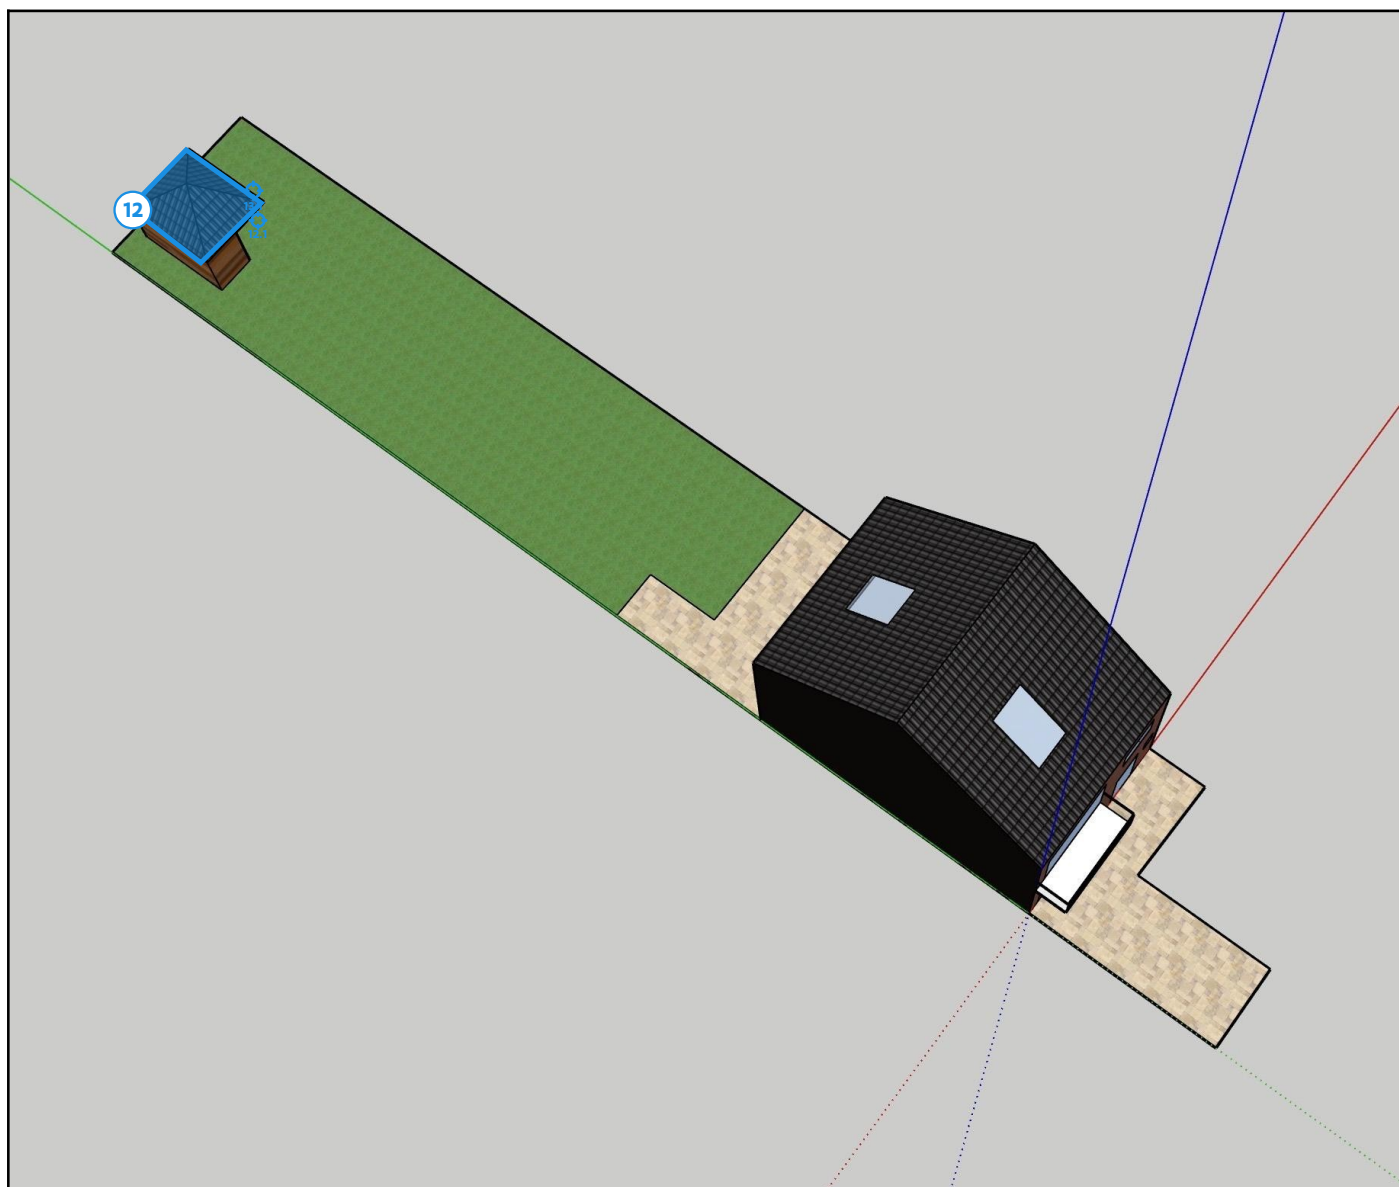
Plan 2.5: tuinhuis bovenzicht

Beschrijving	Type	Actie
12. Tuinhuis onderdak	Geen asbest	-
12.1 Code: MARST4	Puntmonster	-
13. Leien op het dak van het tuinhuis	Geen asbest	-
13.1 Code: MARST5	Puntmonster	-
