Asbestinventarisatetest

Smissestraat 19, 9700 Oudenaarde

Attestnummer : 20241015-000340.001

Uitgegeven op : 22.10.2024

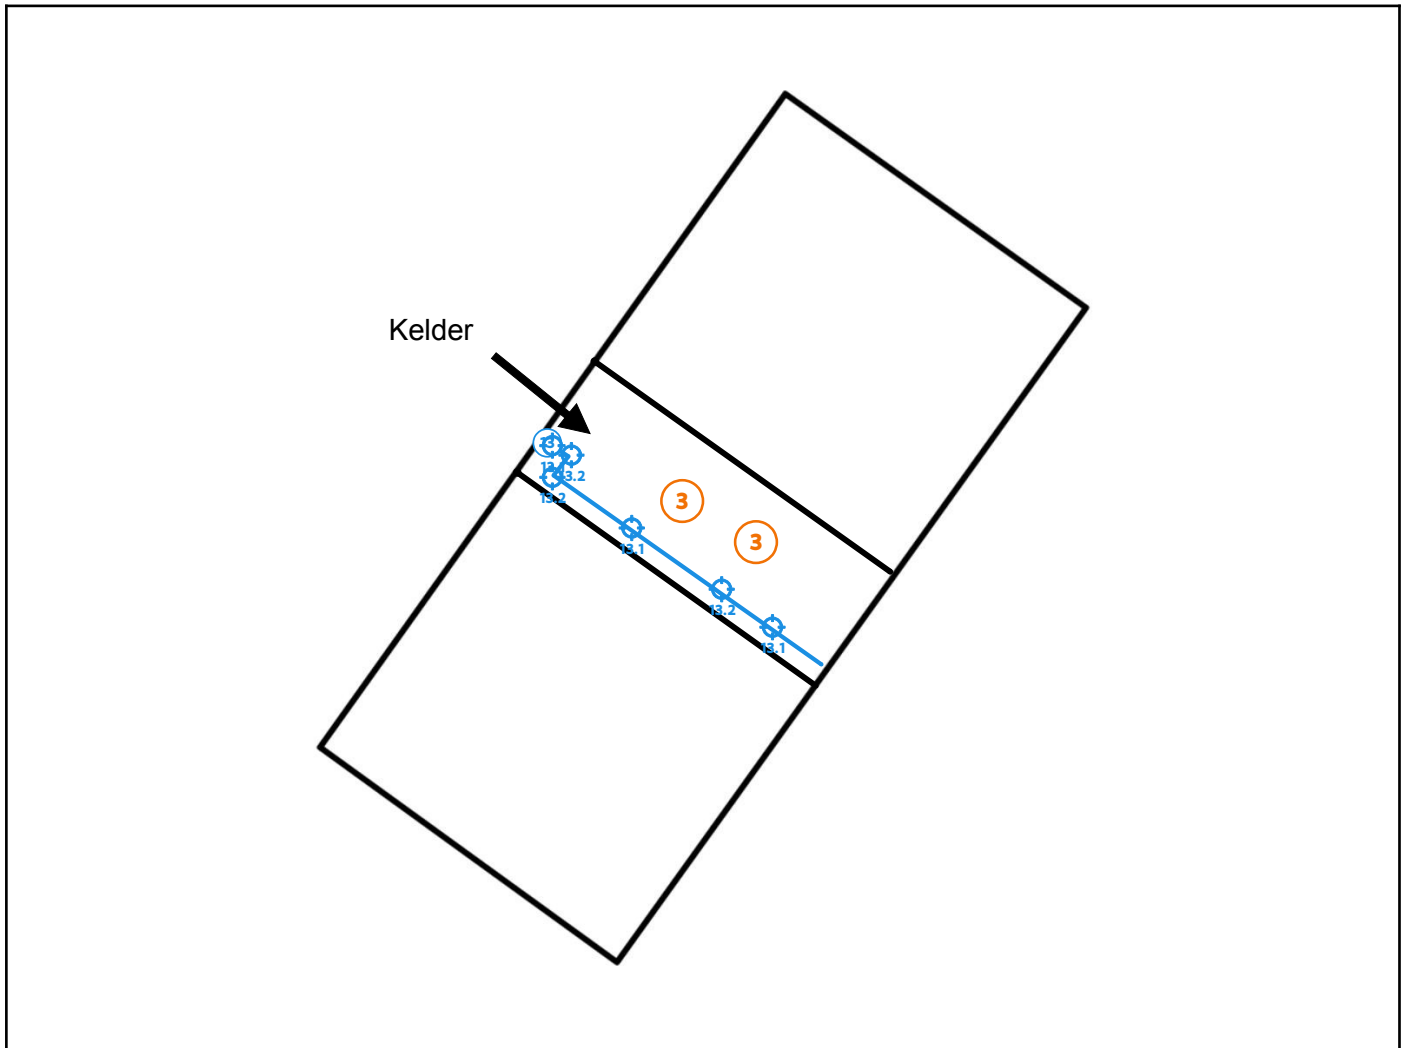
Plan 1.1: Plan kelder

Beschrijving	Type	Actie
3. Oude elektrische installatie	Asbestmateriaal	Verwijderen
13. Leidingisolatie kelder (gips)	Geen asbest	-
13.1 Code: MM6 rechte stukken	Mengmonster	-
13.2 Code: MM7 bochten	Mengmonster	-

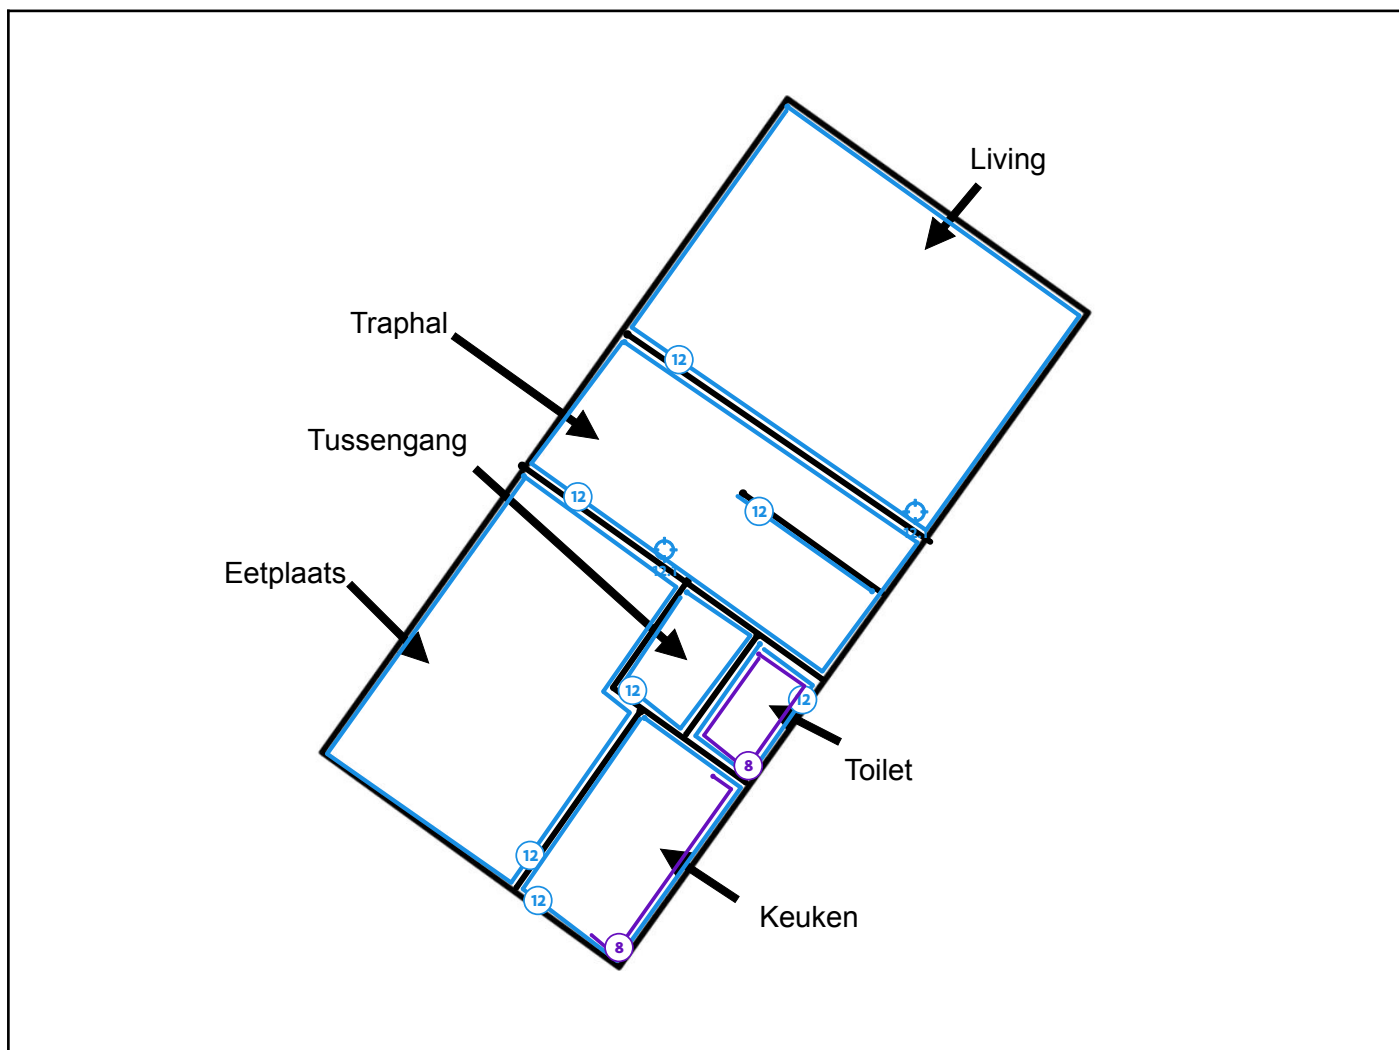
Plan 1.2: Plan gelijkvloers

Beschrijving	Type	Actie
8. Faiencetegels	Advies	-
12. Pleisterwerk wanden	Geen asbest	-
12.1 Code: MM1	Mengmonster	-

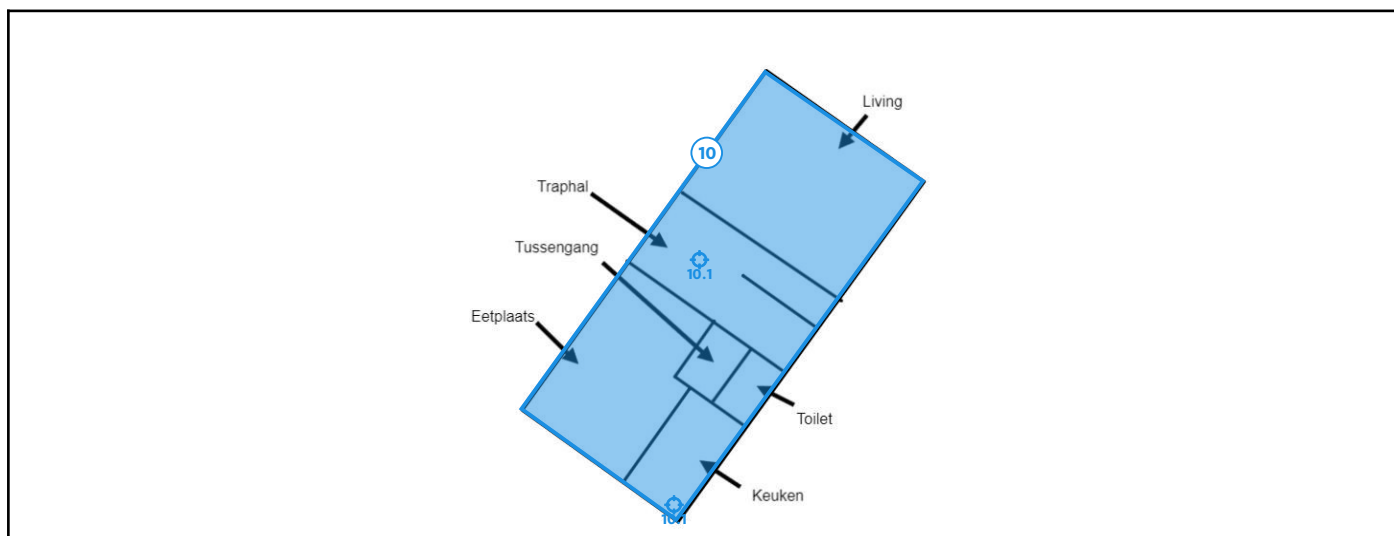
Plan 1.3: Plan gelijkvloers

Beschrijving	Type	Actie
10. Pleisterwerk plafonds	Geen asbest	-
10.1 Code: MM2	Mengmonster	-

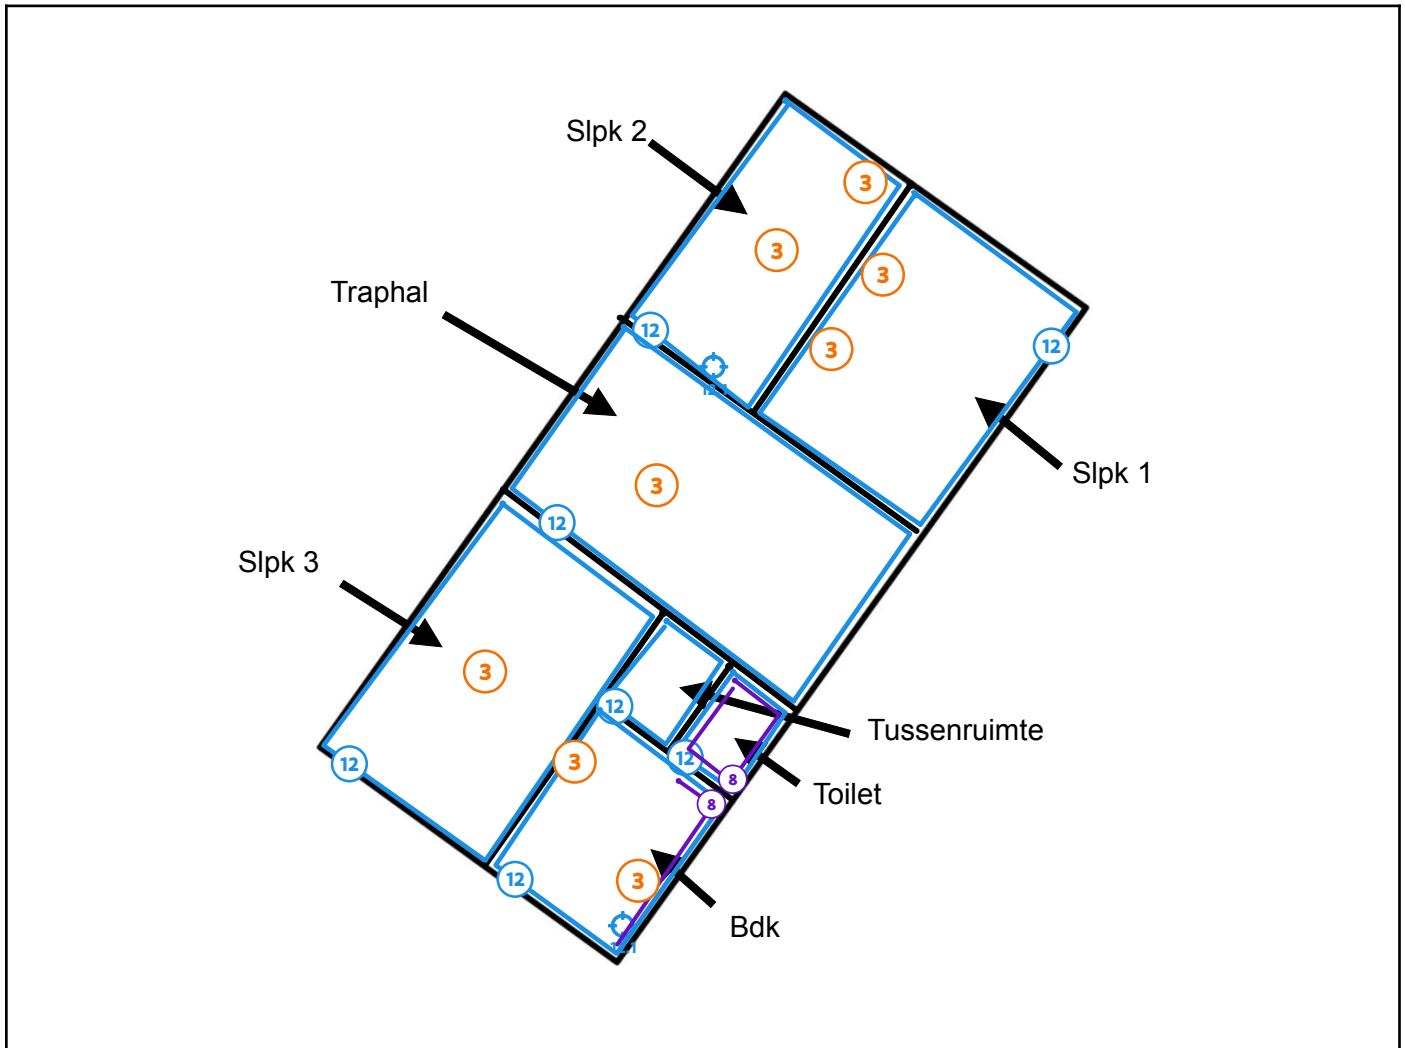
Plan 1.4: Plan eerste verdieping

Beschrijving	Type	Actie
3. Oude elektrische installatie	Asbestmateriaal	Verwijderen
8. Faiencetegels	Advies	-
12. Pleisterwerk wanden	Geen asbest	-
12.1 Code: MM1	Mengmonster	-

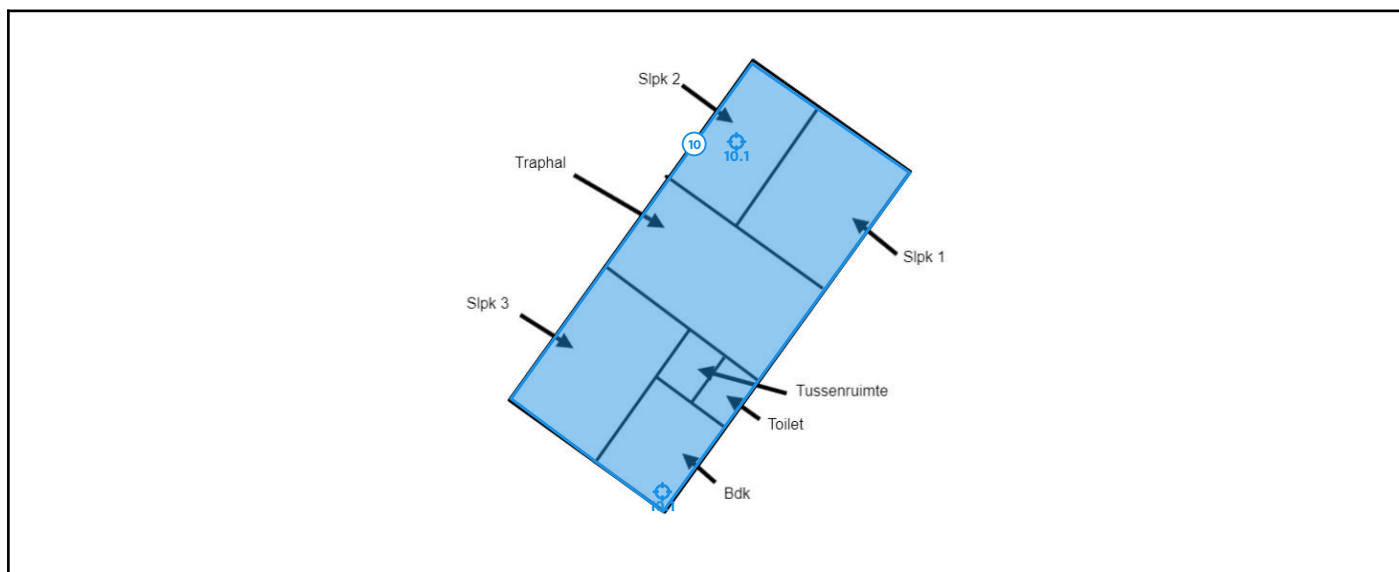
Plan 1.5: Plan eerste verdieping

Beschrijving	Type	Actie
10. Pleisterwerk plafonds	Geen asbest	-
10.1 Code: MM2	Mengmonster	-

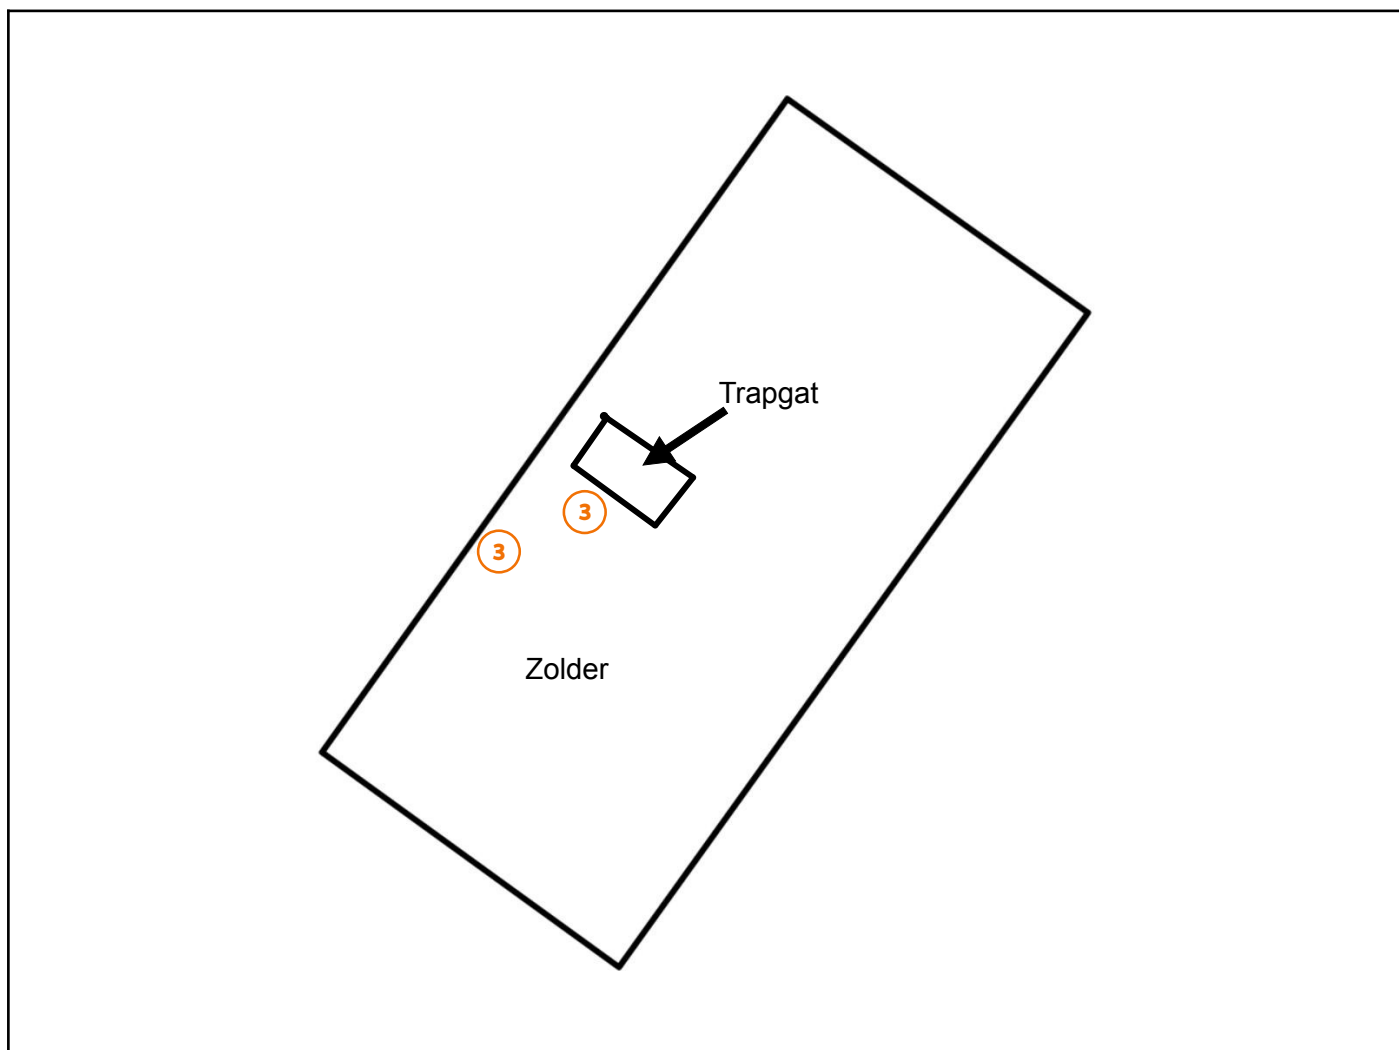
Plan 1.6: Plan zolderverdieping

Beschrijving	Type	Actie
3. Oude elektrische installatie	Asbestmateriaal	Verwijderen

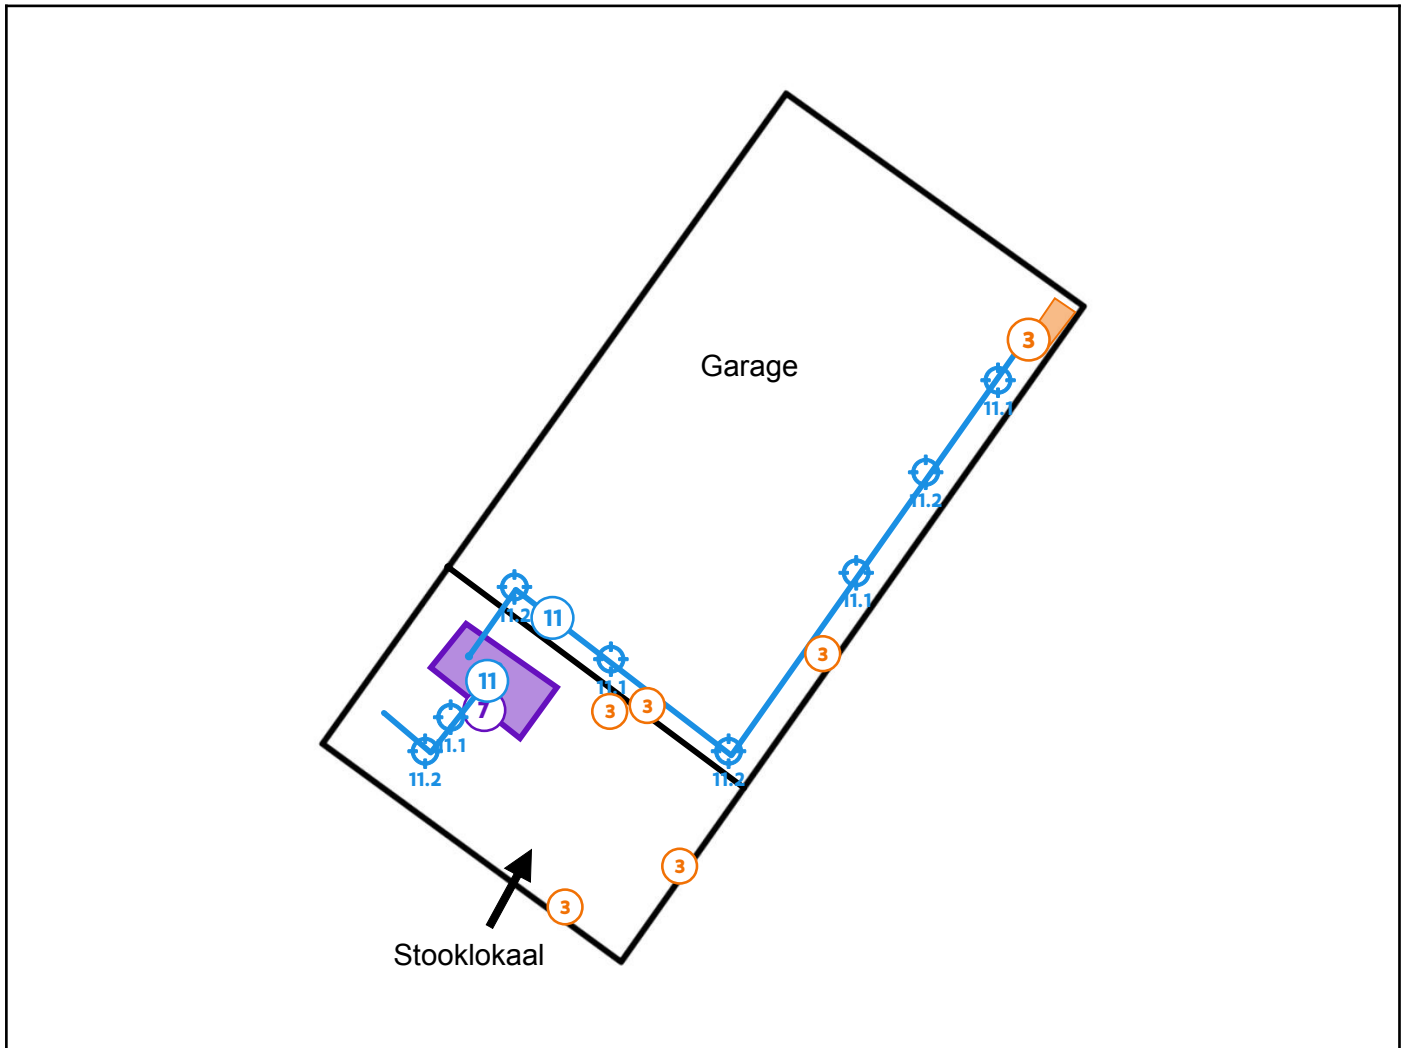
Plan 2.1: Plan gelijkvloers

Beschrijving	Type	Actie
3. Oude elektrische installatie	Asbestmateriaal	Verwijderen
7. Oude CV-ketel	Advies	-
11. Leidingisolatie stooklokaal - garage (gips)	Geen asbest	-
11.1 Code: MM4 rechte stukken	Mengmonster	-
11.2 Code: MM5 bochten	Mengmonster	-

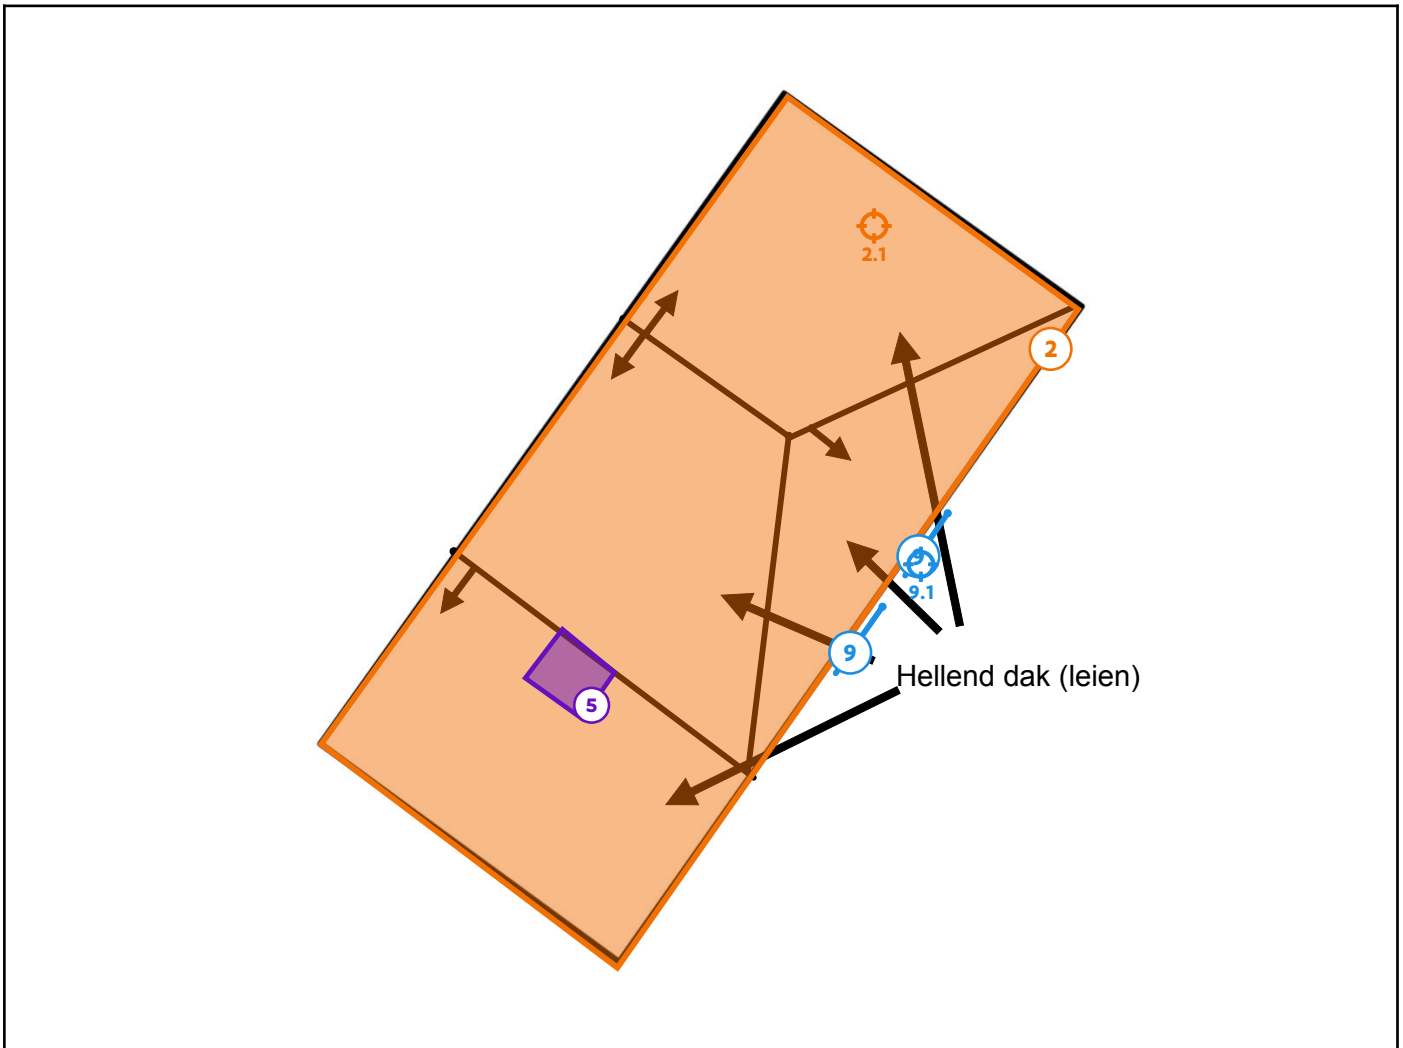
Plan 2.3: Plan gevels en daken

Beschrijving	Type	Actie
2. Asbestleien	Asbestmateriaal	Verwijderen
2.1 Code: MM1 8214	Puntmonster	-
5. Schouw	Beperking	-
9. Mastiek	Geen asbest	-
9.1 Code: MM3	Puntmonster	-

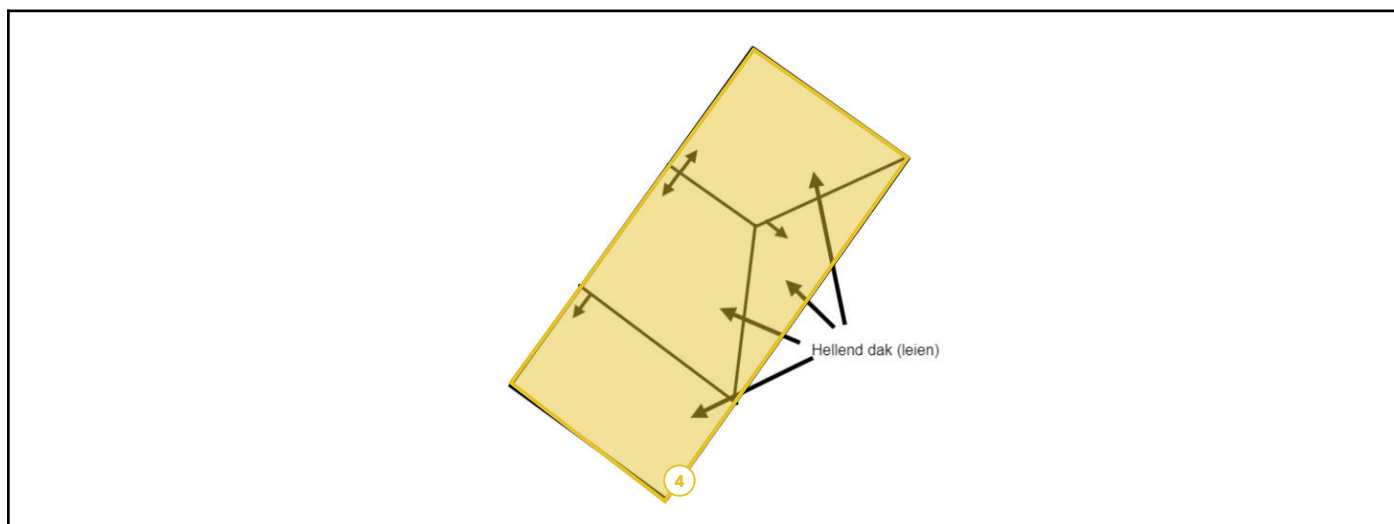
Plan 2.4: Plan gevels en daken garage

Beschrijving	Type	Actie
4. Onderdakplaten type 'Menuiserie'	Asbestmateriaal	Zorgvuldig beheren

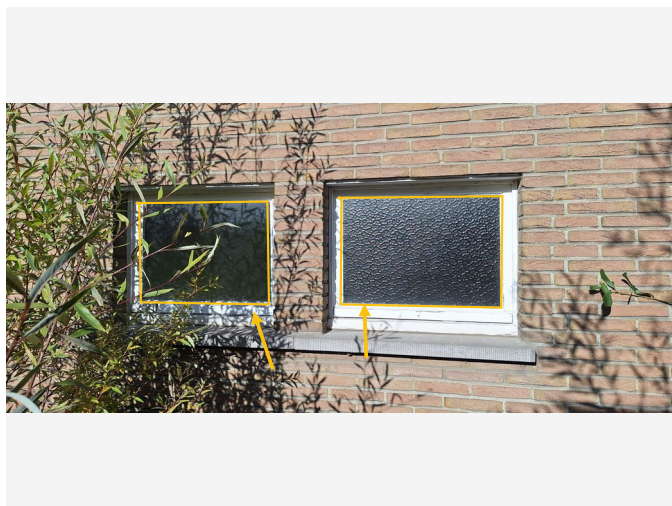
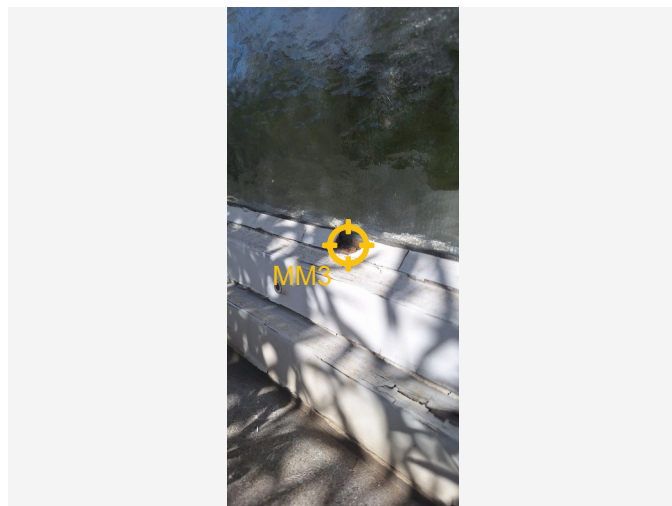
Fiche 9: Mastiek

Geen asbest

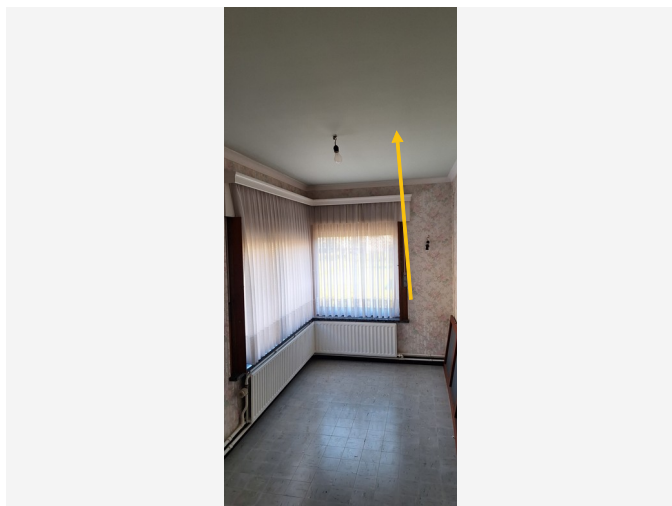
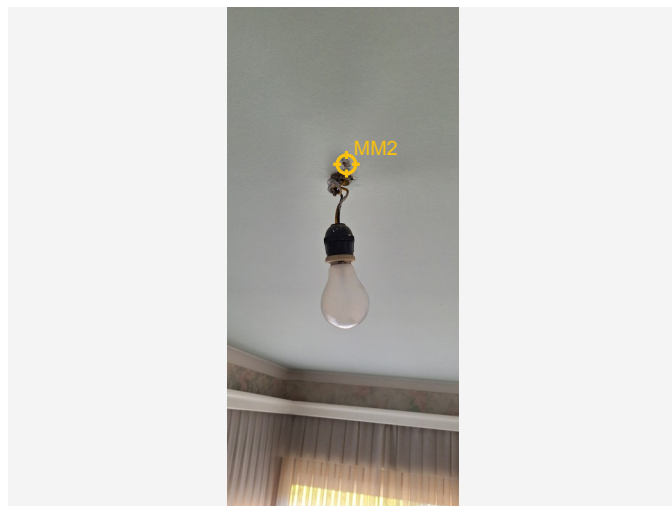
Fiche 10: Pleisterwerk plafonds

Geen asbest

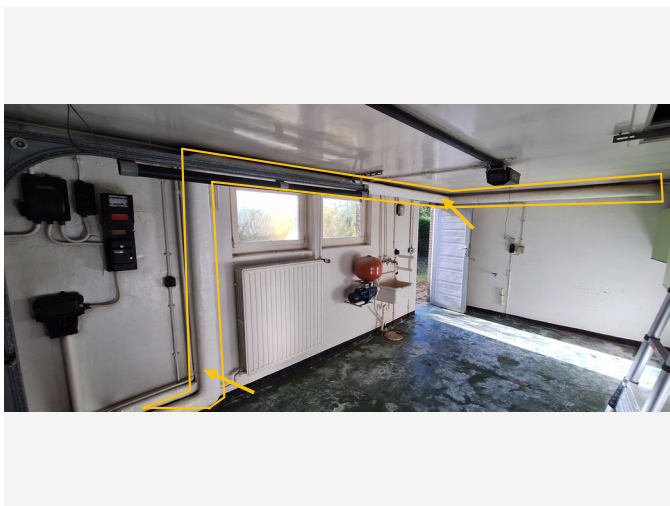
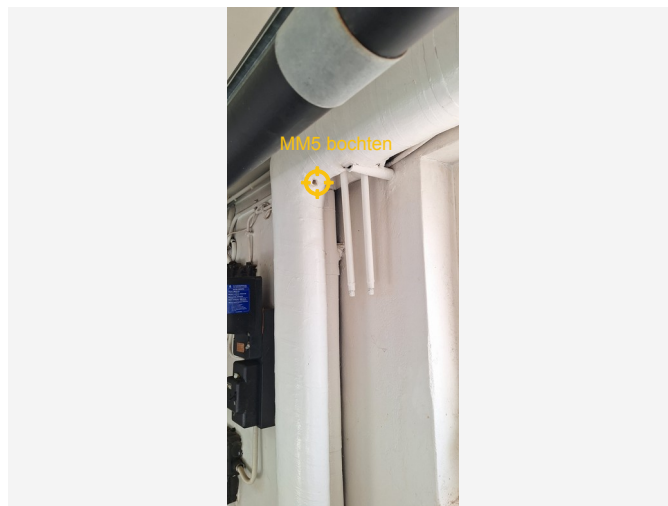
Fiche 11: Leidingisolatie stooklokaal - garage (gips)

Geen asbest

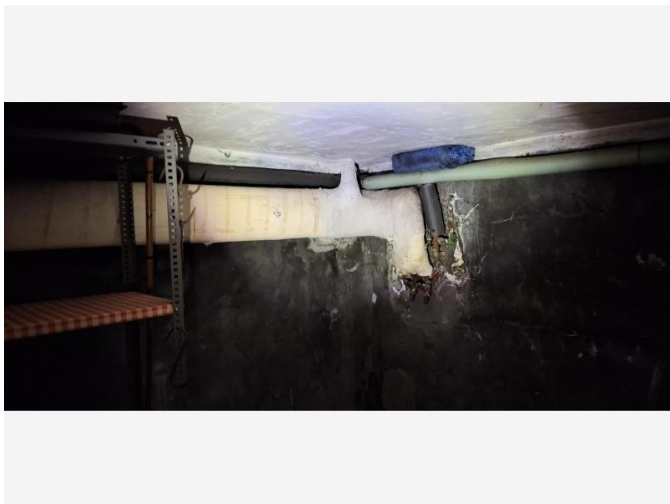
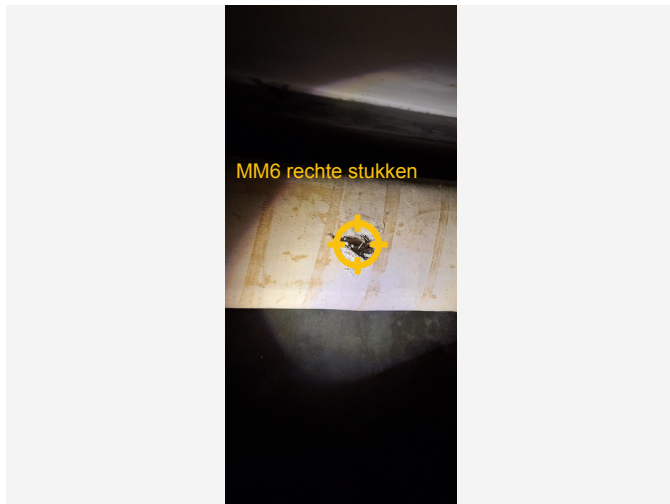
Fiche 13: Leidingisolatie kelder (gips)

Geen asbest
