Asbestinventarisatetest

Heirlandstraat 2A, 9160 Lokeren

Attestnummer : 20240603-000233.000

Uitgegeven op : 03.06.2024

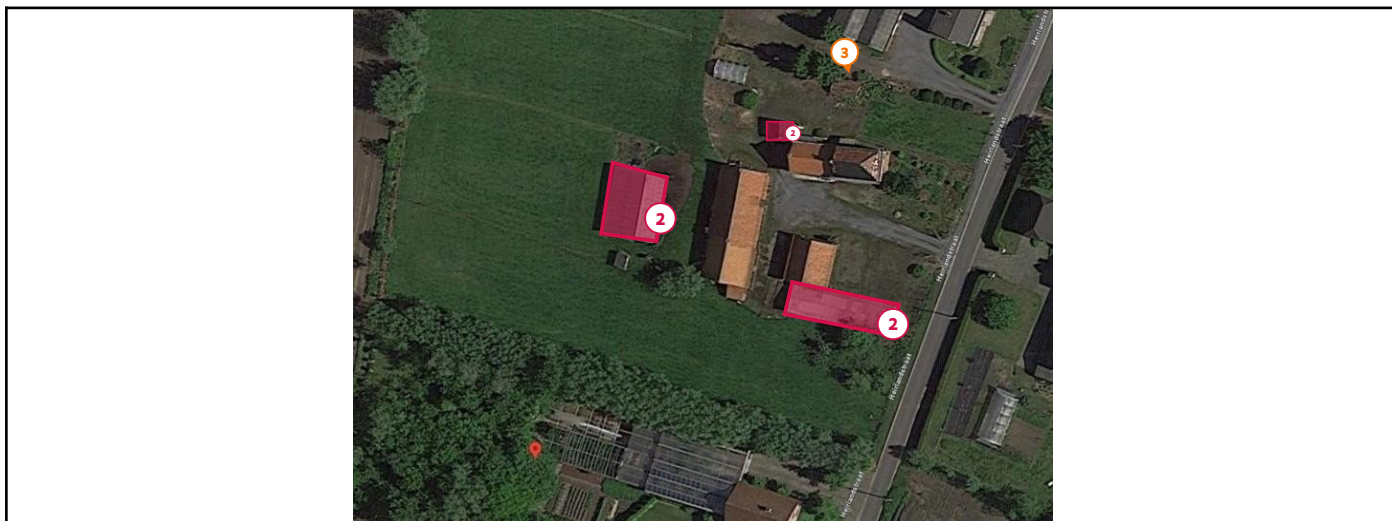
Plan 1.1: heirlandstraat

Beschrijving	Type	Actie
2. golfplaten	Asbestmateriaal	Dringend verwijderen
3. schouwpijp dak oven	Asbestmateriaal	Verwijderen

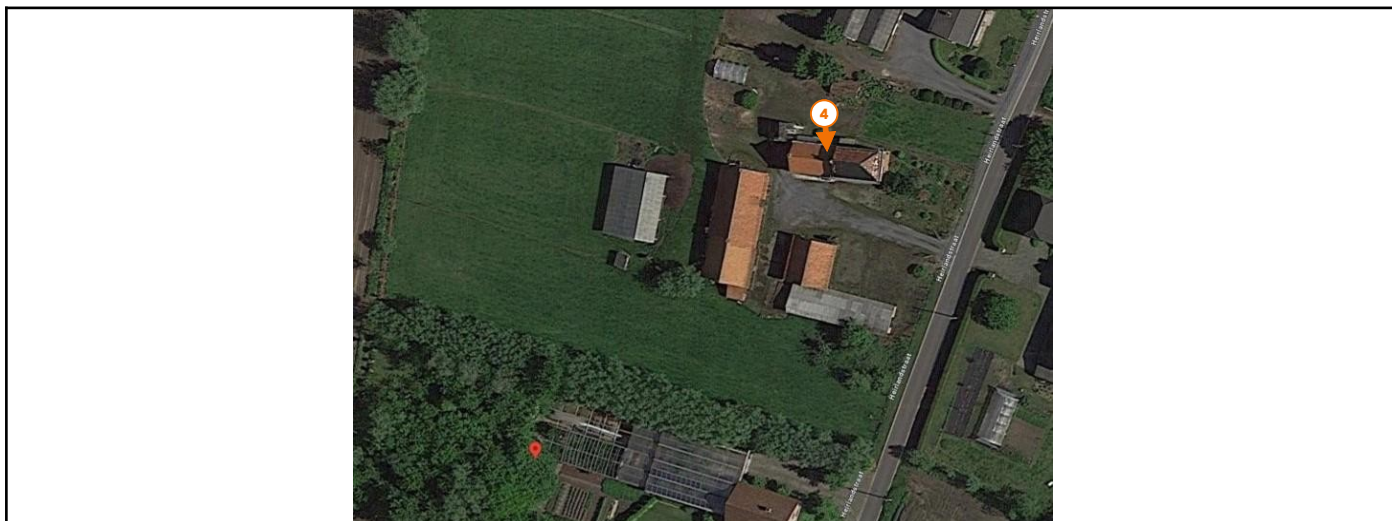
Plan 1.2: heirlandstraat

Beschrijving	Type	Actie
4. schouwhoed woning	Asbestmateriaal	Verwijderen

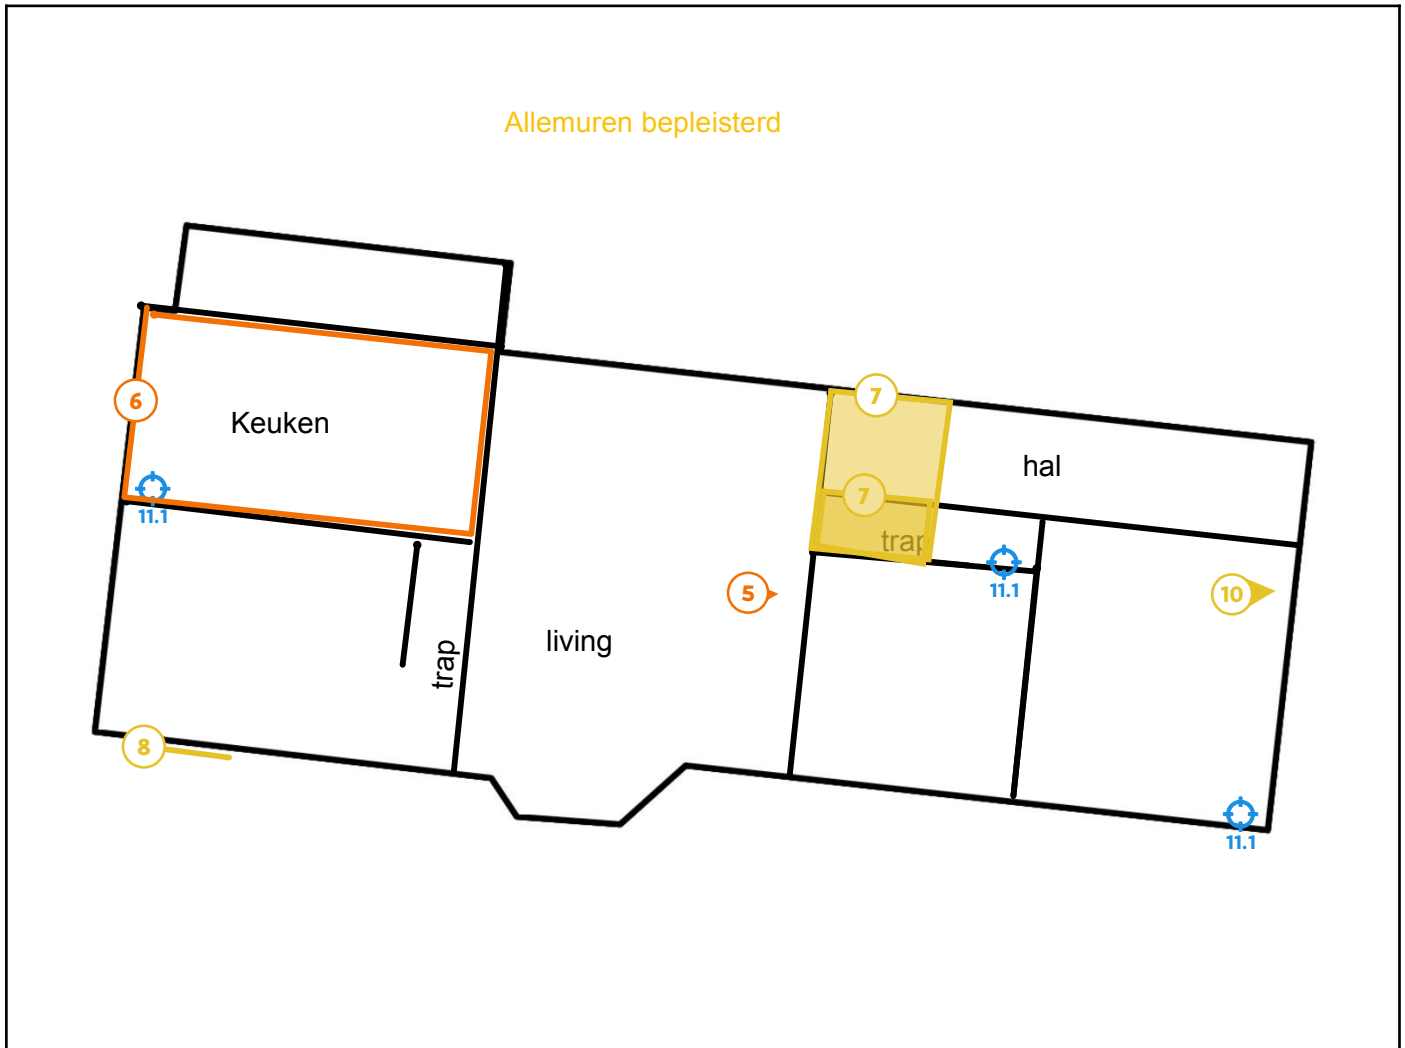
Plan 1.5: Gelijkvloers

Beschrijving	Type	Actie
5. schouwpijp woning	Asbestmateriaal	Verwijderen
6. lambrisering, cementplaten in de keuken	Asbestmateriaal	Verwijderen
7. plaat trap kelder	Asbestmateriaal	Zorgvuldig beheren
8. kit aluminium ramen raam muur	Asbestmateriaal	Zorgvuldig beheren
10. bakeliet	Asbestmateriaal	Zorgvuldig beheren
11. Pleisterwerk muren	Geen asbest	-
11.1 Code: 1	Mengmonster	-

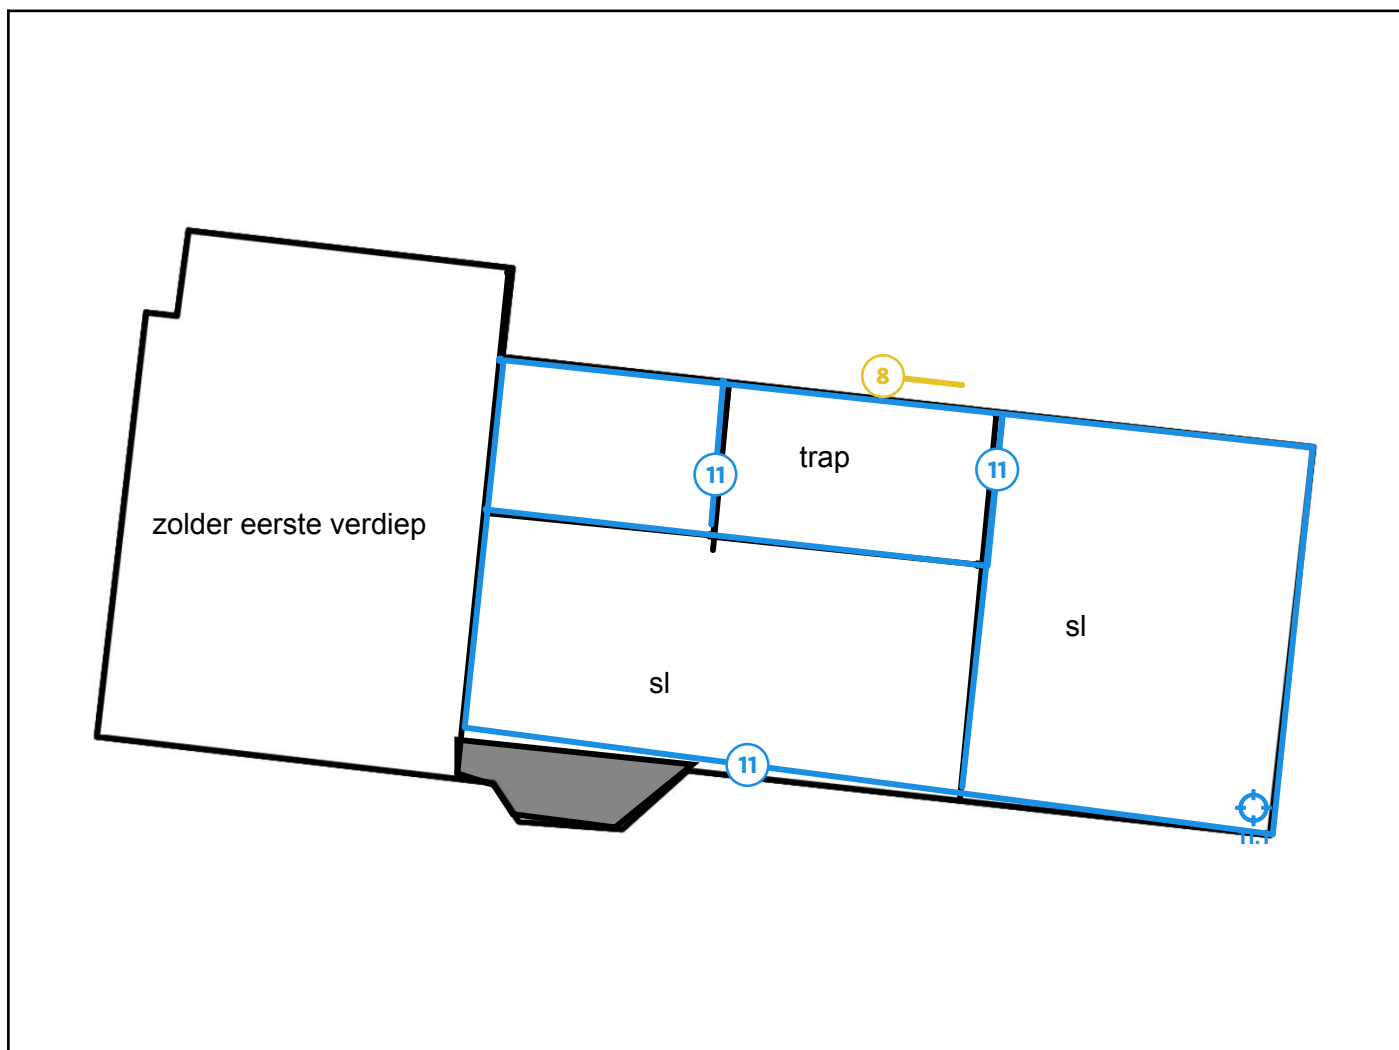
Plan 1.6: Eerste verdiep

Beschrijving	Type	Actie
8. kit aluminium ramen raam muur	Asbestmateriaal	Zorgvuldig beheren
11. Pleisterwerk muren	Geen asbest	-
11.1 Code: 1	Mengmonster	-

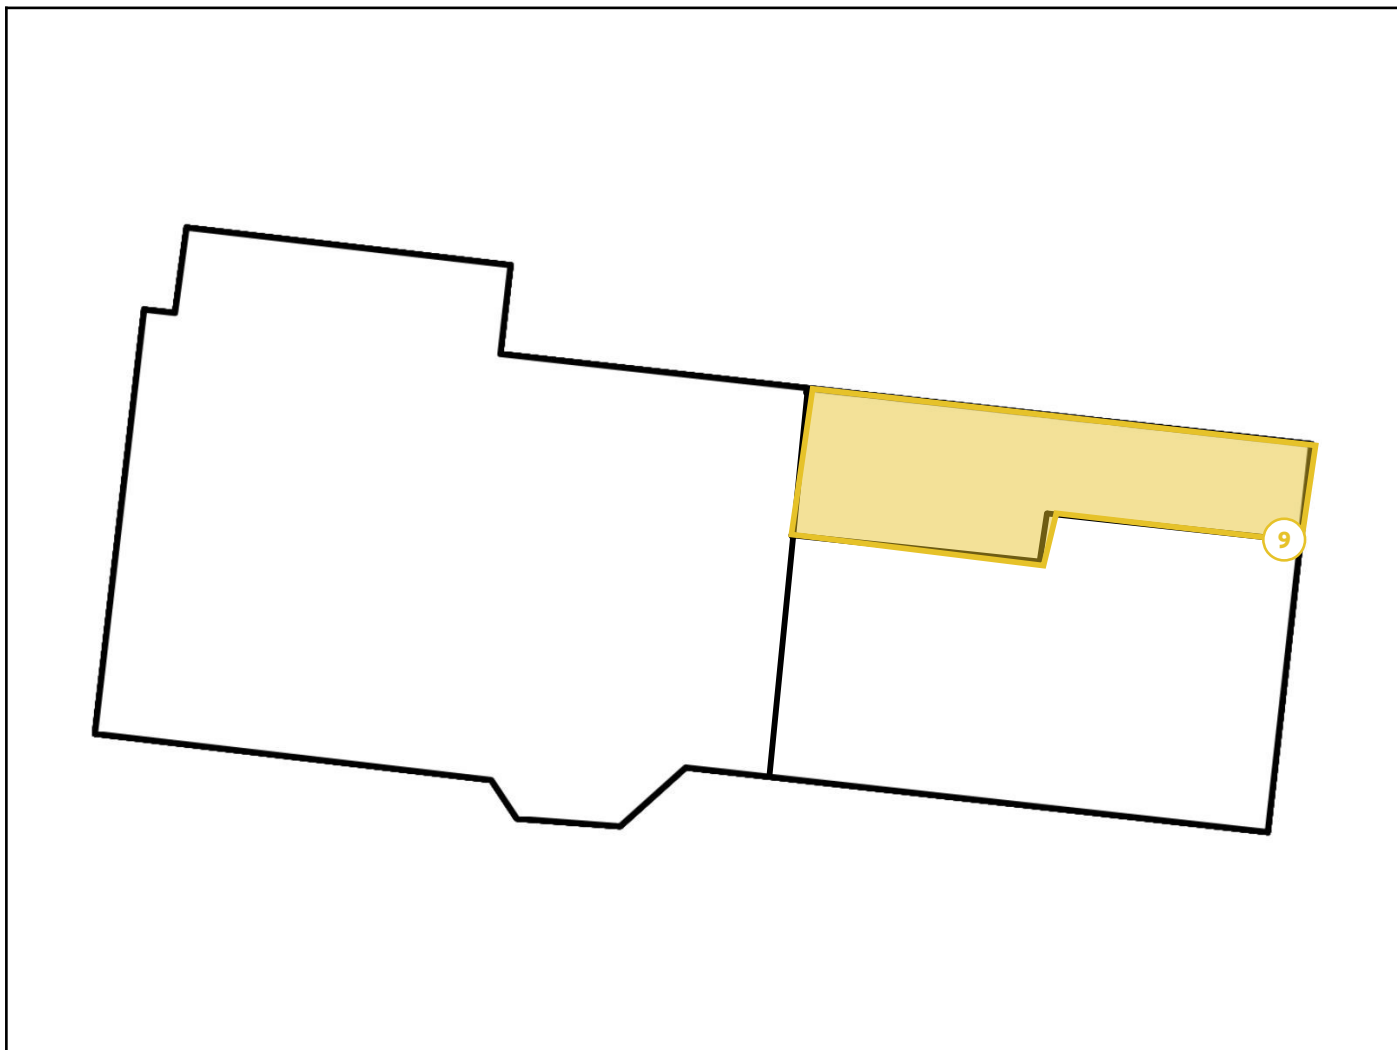
Plan 1.8: Gelijkvloers

Beschrijving	Type	Actie
9. menuiseritplaten hal plafond en onder trap	Asbestmateriaal	Zorgvuldig beheren

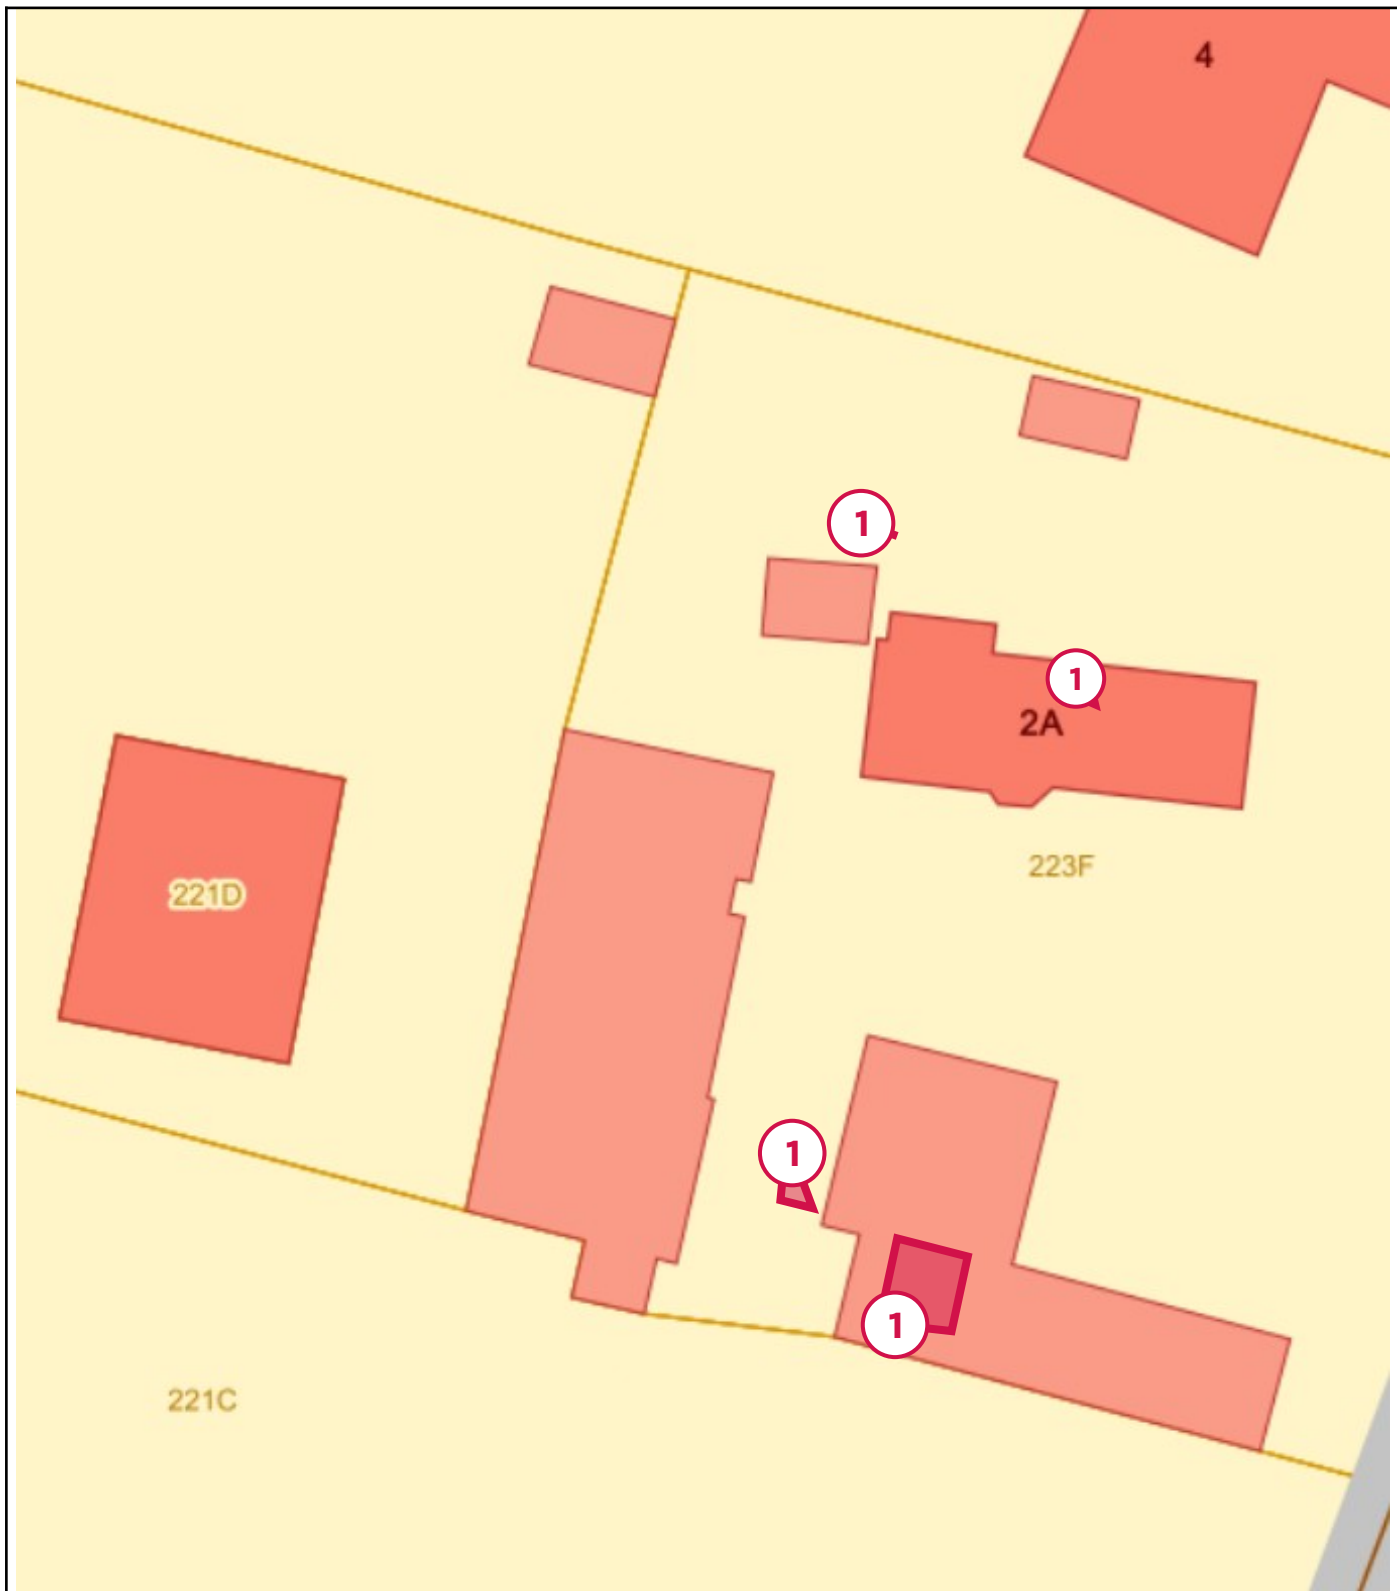
Plan 8.1: Vaststellingen buiten de constructies

1. menuiserit, golfplaten

Asbestmateriaal

Dringend verwijderen

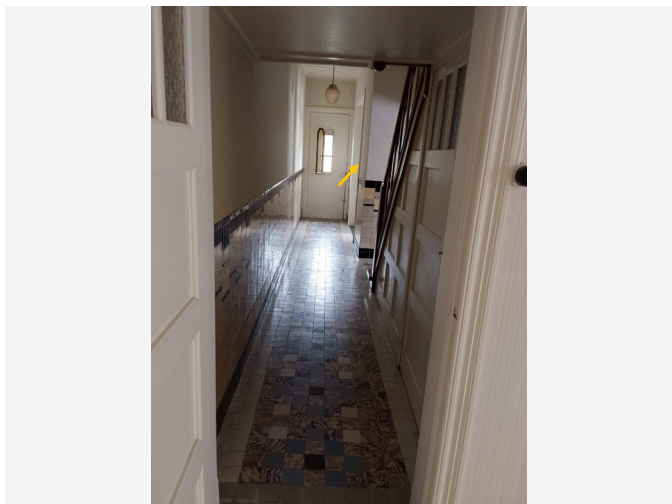
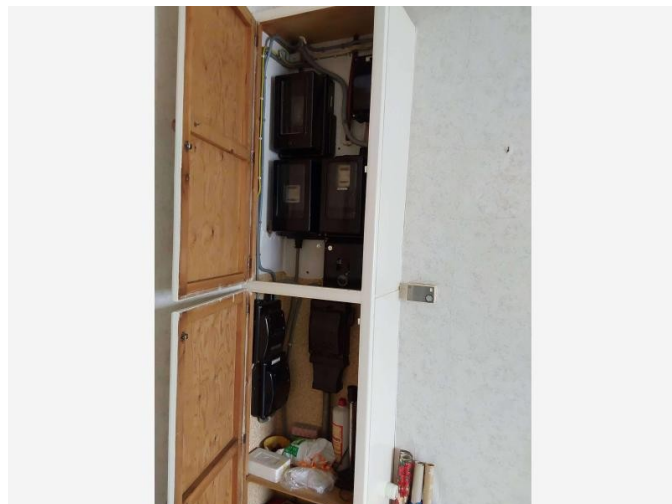
Overzichtsfoto

Beschrijving	menuiseritplaten hal plafond en onder trap
Omgeving	Binnen
Primaire drager	Plafond
Asbestmateriaal	Plaat, paneel, tablet - Type Menuiserite
Bindmiddel van asbestmateriaal	Cement
Gebondenheid op basis van bindmiddel	Hecht
Hoeveelheid (oppervlakte - dikte - aantal)	• 8,00 m ² - 0,32 cm - 1 stuk
Totaal volume	0,026 m ³
Eenvoudig bereikbaar	Ja
Bevestigingswijze	• Genageld, geniet
Identificatiemethode	Vaststelling zonder monsternamen

Destructieve handeling voor identificatie	Nee
Opmerking	Niet uitgesloten dat er sporadisch nog kleinere menuiseritplaten in het plafond zitten.

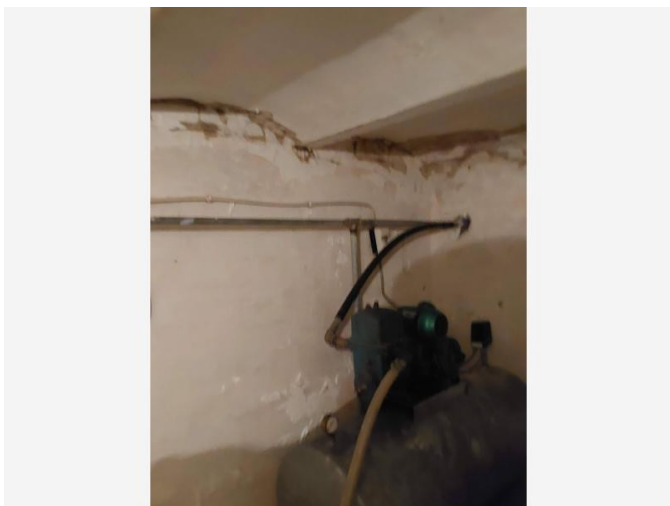
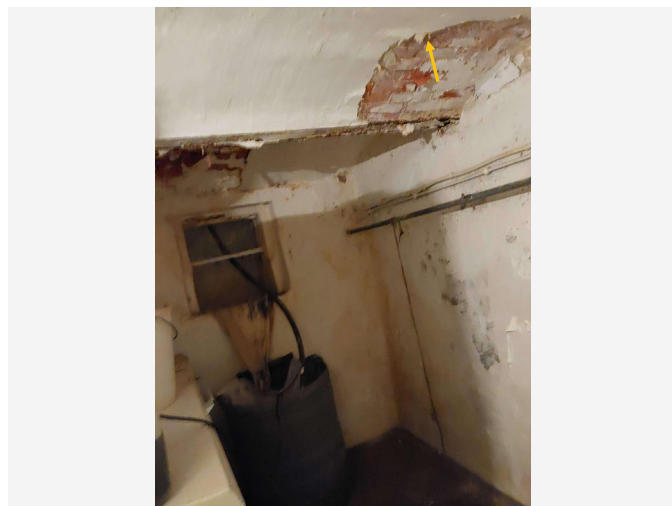
Overzichtsfoto

Beschrijving	Pleisterwerk muren
Omgeving	Binnen
Primaire drager	Binnenwand

Bindmiddel van materiaal	Gips - kalk
Gebondenheid op basis van bindmiddel	Niet-hechtgebonden
Hoeveelheid (oppervlakte - dikte - aantal)	• 384,99 m ² - 0,30 cm - 1 stuk
Totaal volume	1,155 m ³
Identificatiemethode	Vaststelling met monstername
Destructieve handeling voor identificatie	Nee
