# Asbestinventarisatetest

Heikant 226, 9240 Zele

Attestnummer : 20240516-000257.000

Uitgegeven op : 16.05.2024

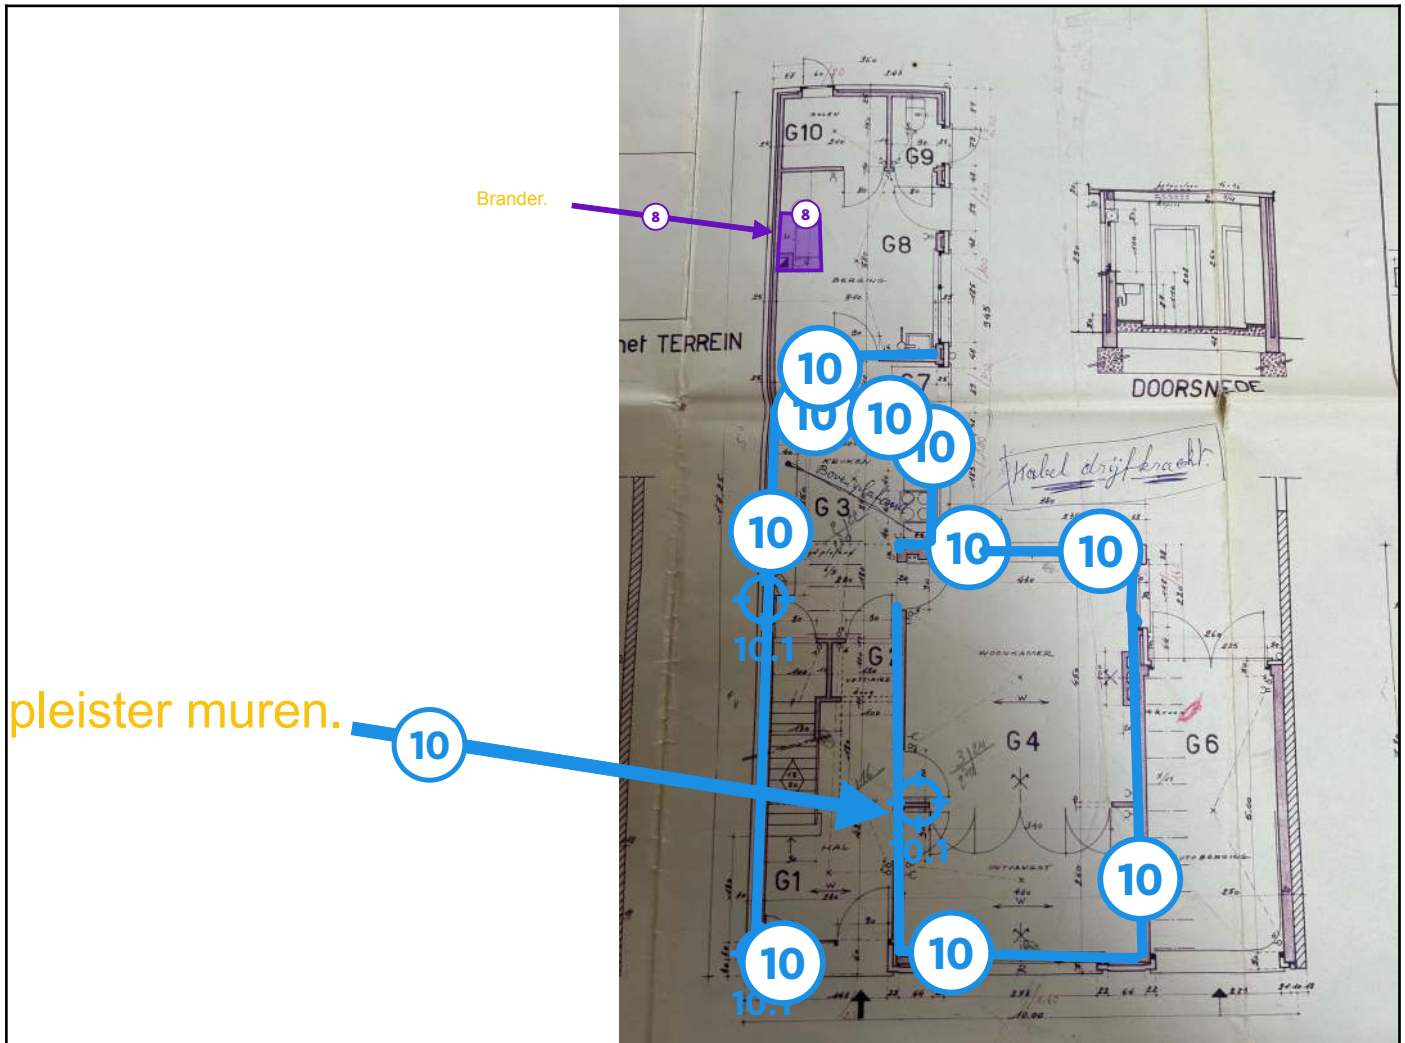
## Plan 1.2: Gelijkvloers

Beschrijving	Type	Actie
8. Brander/CV-ketel - Isolatie/pakkingen	Advies	-
10. Pleisterwerk wanden	Geen asbest	-
10.1 Code: MO1	Mengmonster	-

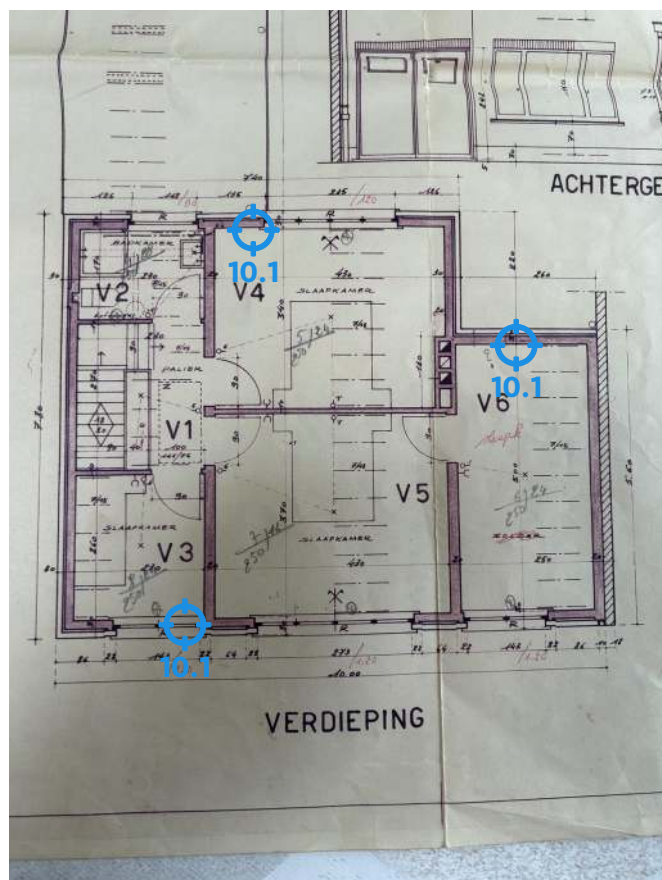
## Plan 1.3: 1ste verdiep

Alle muren op het 1ste verdiep zijn bepleisterd behalve van de badkamer

Beschrijving	Type	Actie
10. Pleisterwerk wanden	Geen asbest	-
10.1 Code: MO1	Mengmonster	-

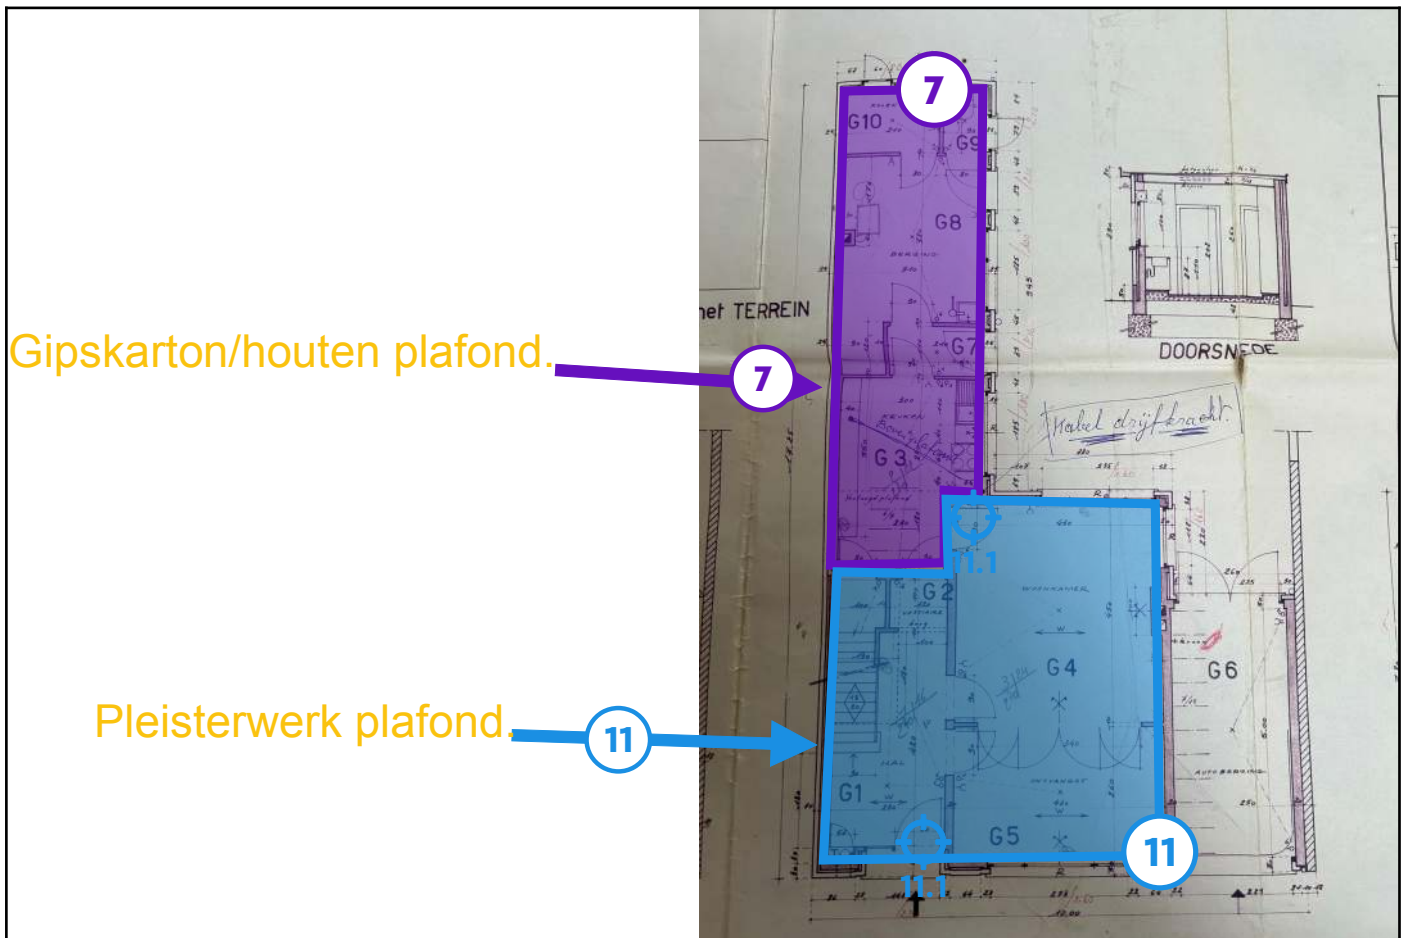
## Plan 1.5: Gelijkvloers

Beschrijving	Type	Actie
7. Gipskarton/houten plafond.	Advies	-
11. Pleisterwerk plafonds	Geen asbest	-
11.1 Code: MO2	Mengmonster	-

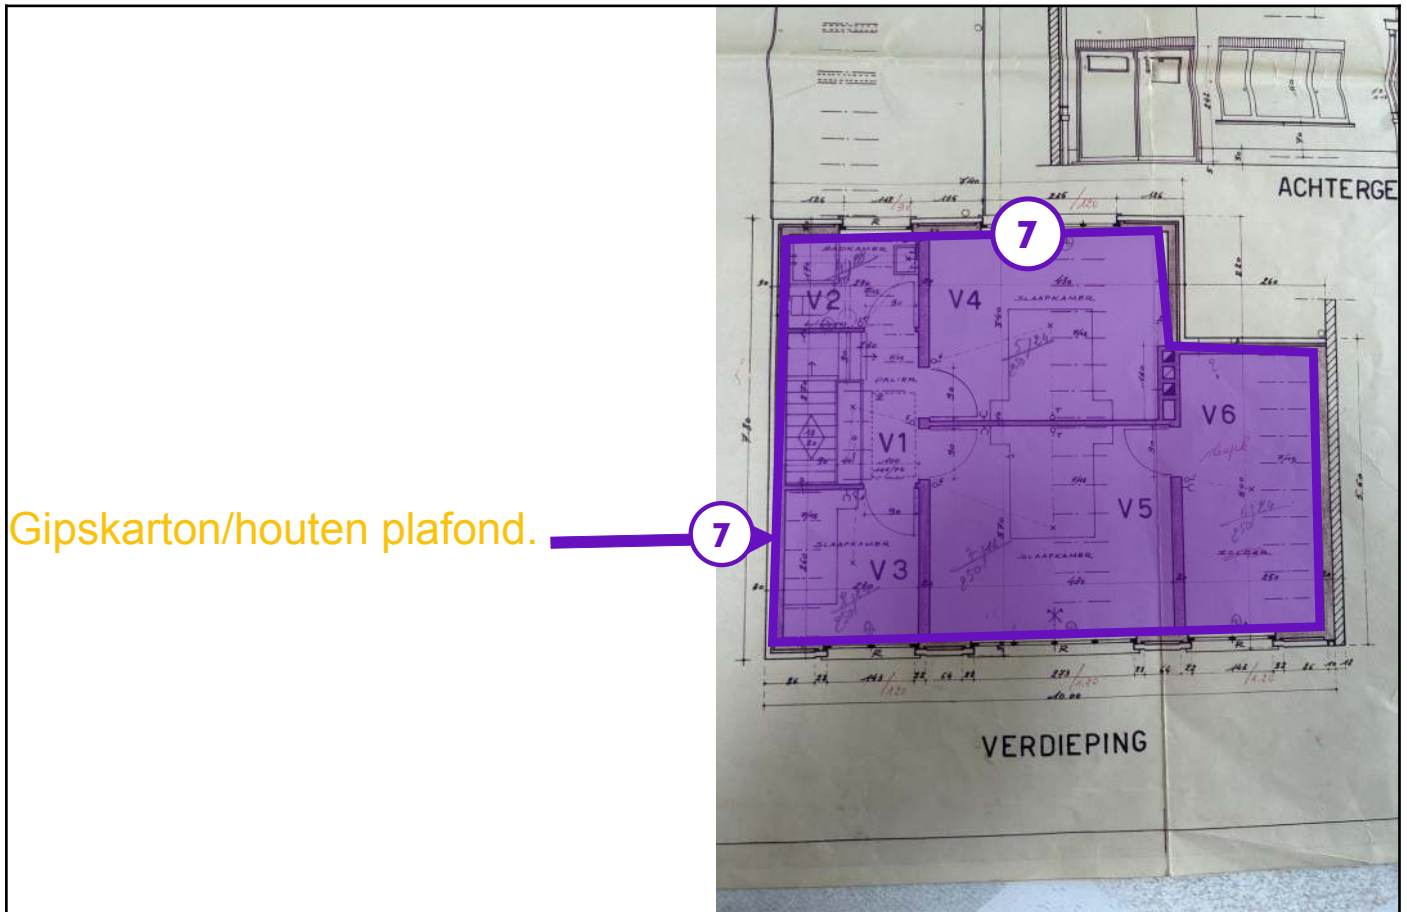
## Plan 1.6: 1ste verdiep

Beschrijving	Type	Actie
7. Gipskarton/houten plafond.	Advies	-

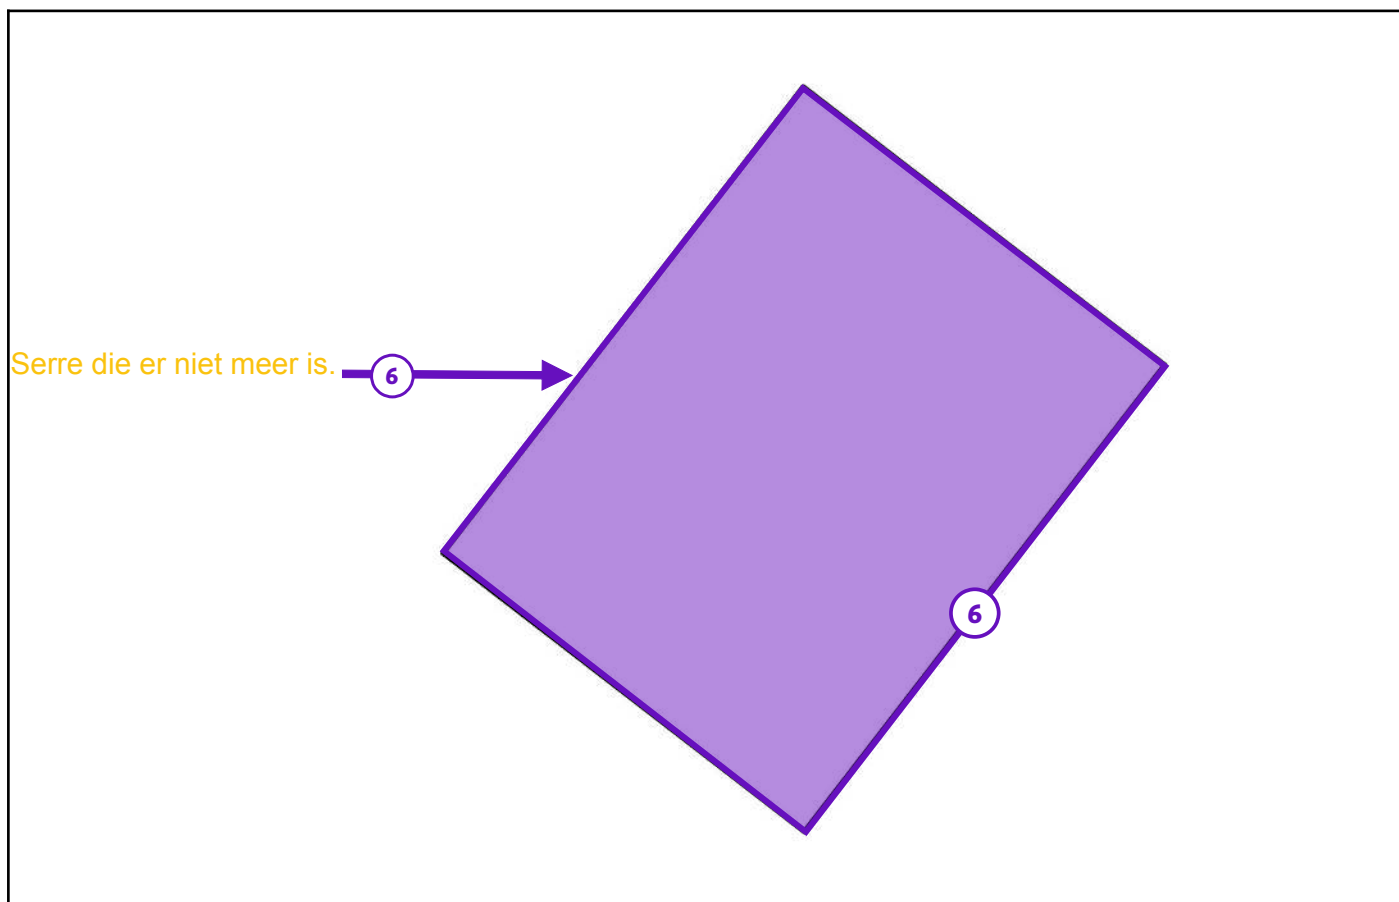
## Plan 3.1: Bijgebouw plan

Beschrijving	Type	Actie
6. Serre	Advies	-

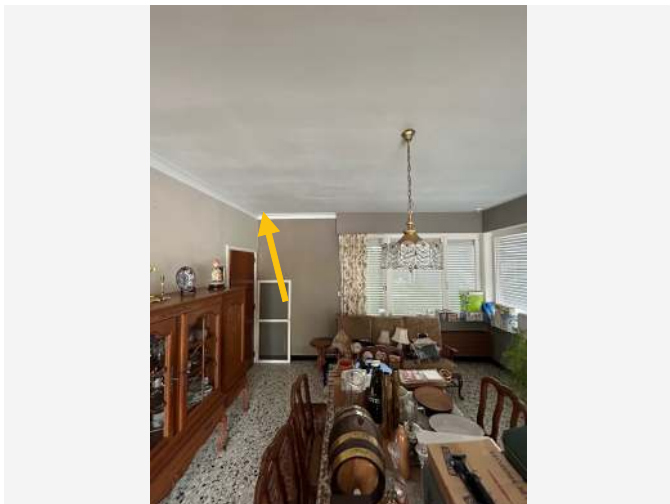
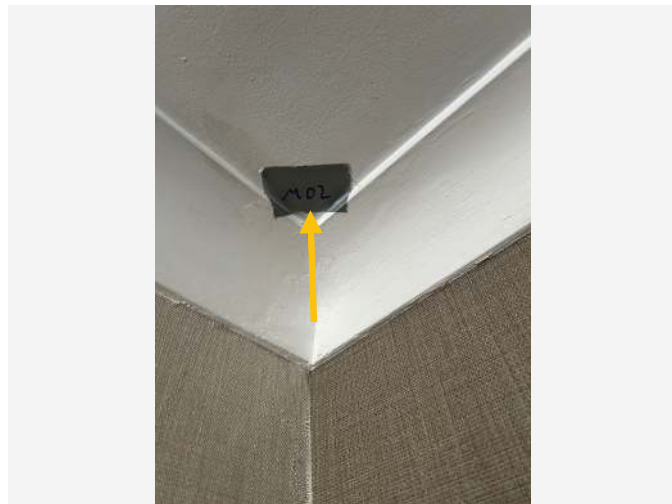
Beschrijving	Pleisterwerk wanden
Omgeving	Binnen
Primaire drager	Binnenwand

<b>Bindmiddel van materiaal</b>	Gips - kalk
<b>Gebondenheid op basis van bindmiddel</b>	Niet-hechtgebonden
<b>Hoeveelheid (oppervlakte - dikte - aantal)</b>	• 100,00 m <sup>2</sup> - 1,00 cm - 1 stuk
<b>Totaal volume</b>	1,00 m <sup>3</sup>
<b>Identificatiemethode</b>	Vaststelling met monstername
<b>Destructieve handeling voor identificatie</b>	Nee
<b>Opmerking</b>	<p>De hoeveelheid betreft een schatting.</p> <p>Het materiaal werd bemonsterd op de volgende locaties:</p> <p>Keuken</p> <p>Hal</p> <p>Woonkamer</p> <p>Slaapkamers</p>
