Asbestinventarisatetest

Oude Heerweg 153, 9160 Lokeren

Attestnummer : 20260422-000101.000

Niet-asbestveilig

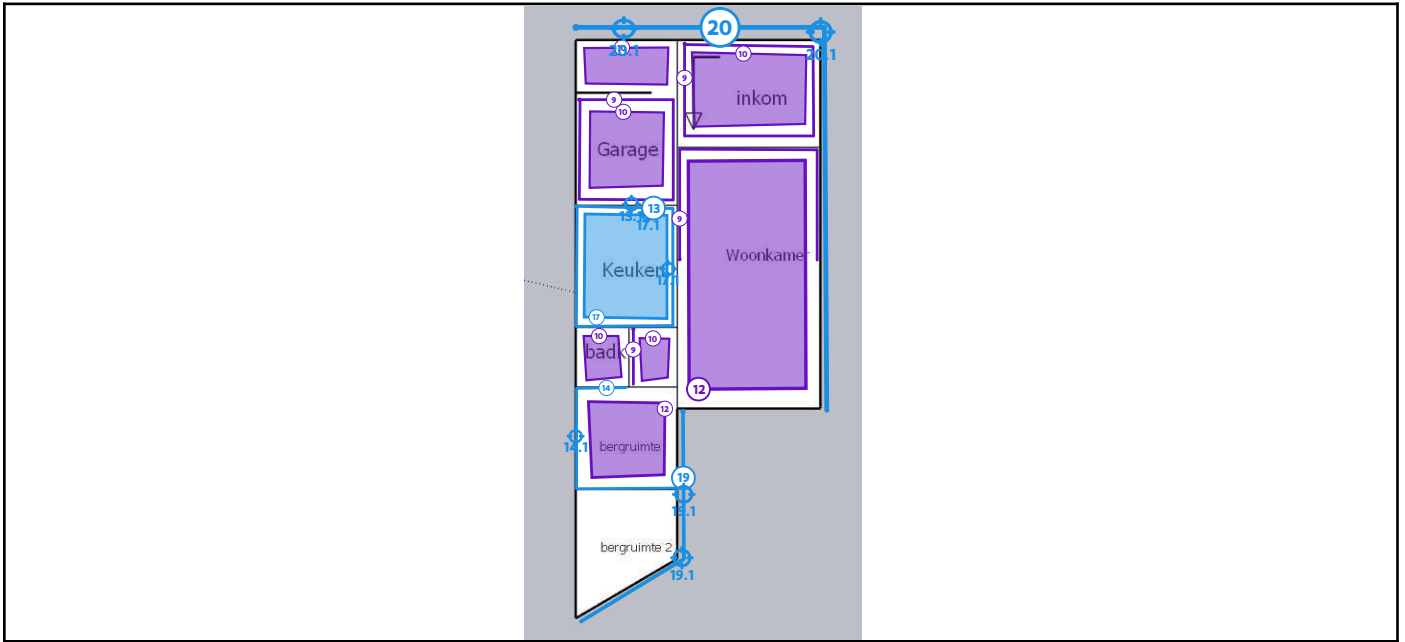
Plan 1.1: Grondplan muur plafond

Beschrijving	Type	Actie
9. Houten wandbekleding - achterliggende laag	Advies	-
10. Pvc plafondbekleding - achterliggende laag	Advies	-
12. Houten plafondbekleding - achterliggende laag	Advies	-
13. Pleisterwerk - wand	Geen asbest	-
13.1 Code: 1-pl muur	Mengmonster	-
14. Valse wand	Geen asbest	-
14.1 Code: 7-valse wand	Puntmonster	-
17. Pleisterwerk - plafond	Geen asbest	-
17.1 Code: 2-pl plafond	Mengmonster	-
19. Cementering - wand buitengevel	Geen asbest	-
19.1 Code: 6-cementering	Mengmonster	-

20. Crépi - gevelbekleding	Geen asbest	-
20.1 Code: 5-crepi	Mengmonster	-

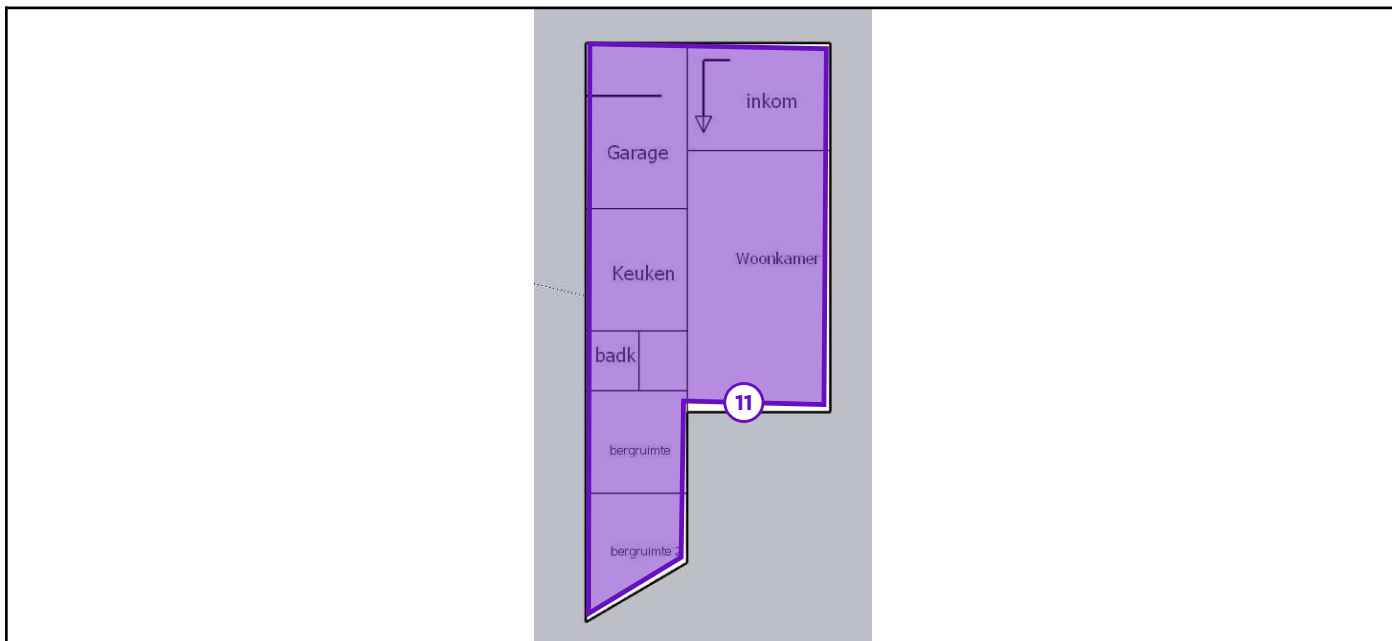
Plan 1.2: Grondplan vloer

Beschrijving	Type	Actie
11. Tegellijm - vloertegel gelijkvloers	Advies	-

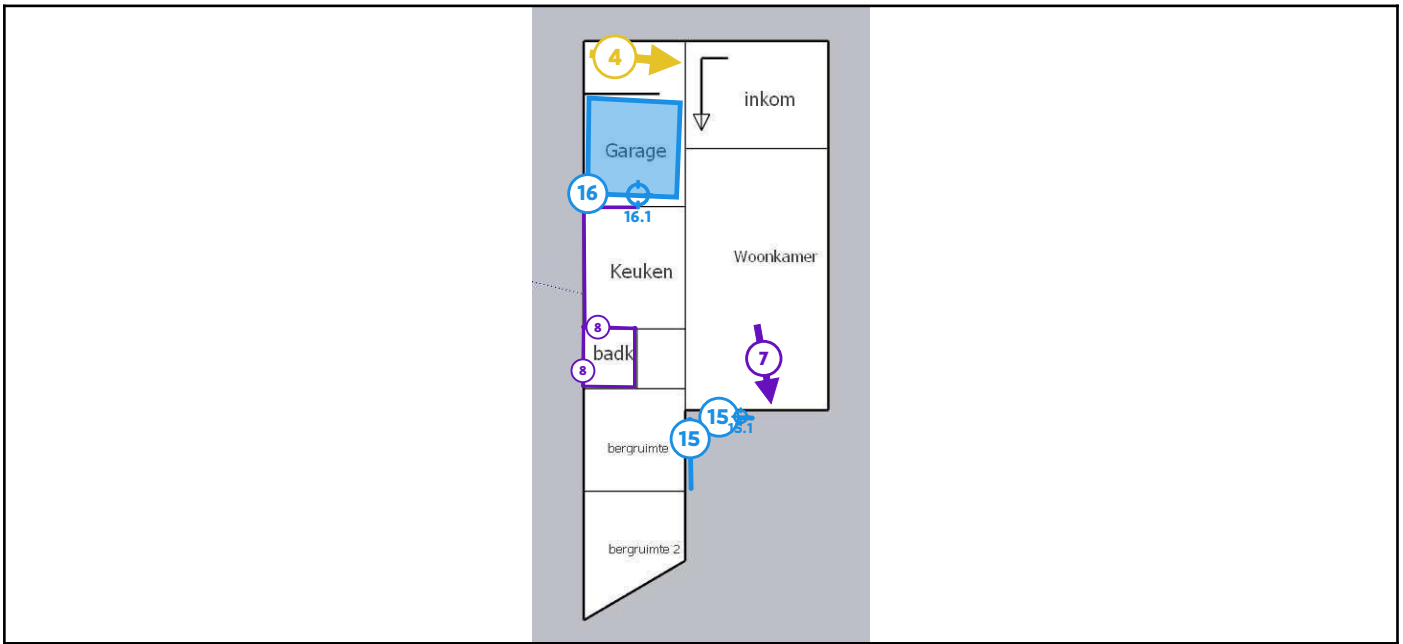
Plan 1.3: Grondplan algemeen

Beschrijving	Type	Actie
4. Bakeliet - armatuur	Asbestmateriaal	Zorgvuldig beheren
7. Schouwmantel - woonkamer	Advies	-
8. Tegellijm - wandtegel keuken, badkamer	Advies	-
15. Mastiek - frame/glas	Geen asbest	-
15.1 Code: 4-mastiek	Puntmonster	-
16. Vinyl - vloerbekleding (vilt- /kartonlaag)	Geen asbest	-
16.1 Code: 3-vloerzeil Garage	Puntmonster	-

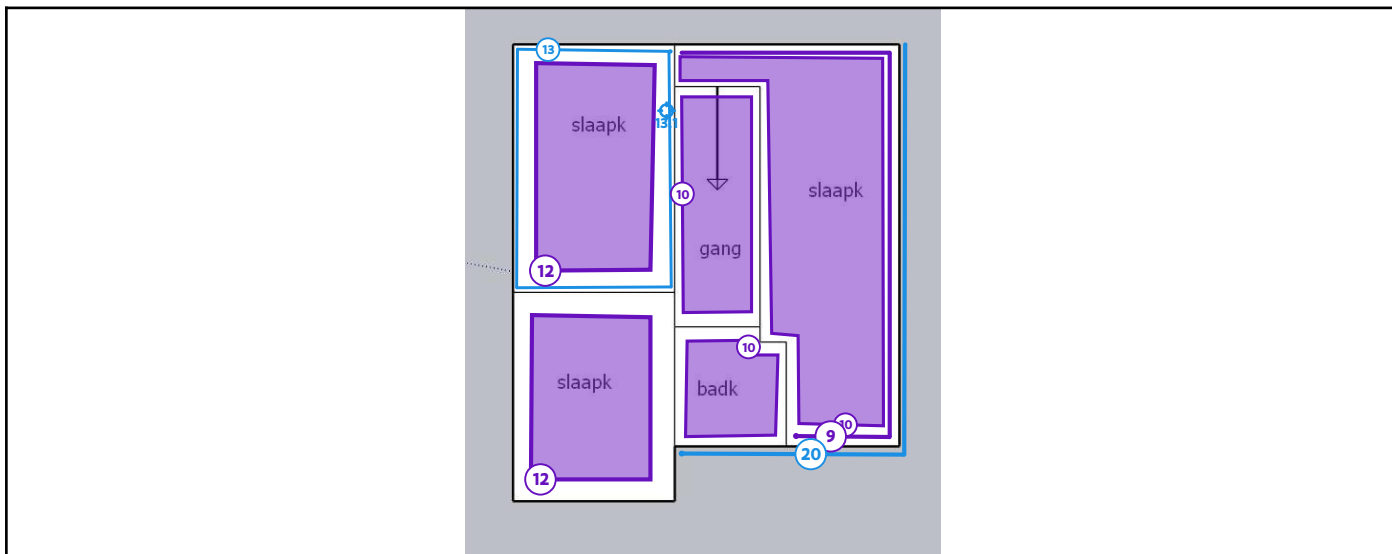
Plan 1.4: Verdiep 1 muur en plafond

Beschrijving	Type	Actie
9. Houten wandbekleding - achterliggende laag	Advies	-
10. Pvc plafondbekleding - achterliggende laag	Advies	-
12. Houten plafondbekleding - achterliggende laag	Advies	-
13. Pleisterwerk - wand	Geen asbest	-
13.1 Code: 1-pl muur	Mengmonster	-
20. Crépi - gevelbekleding	Geen asbest	-

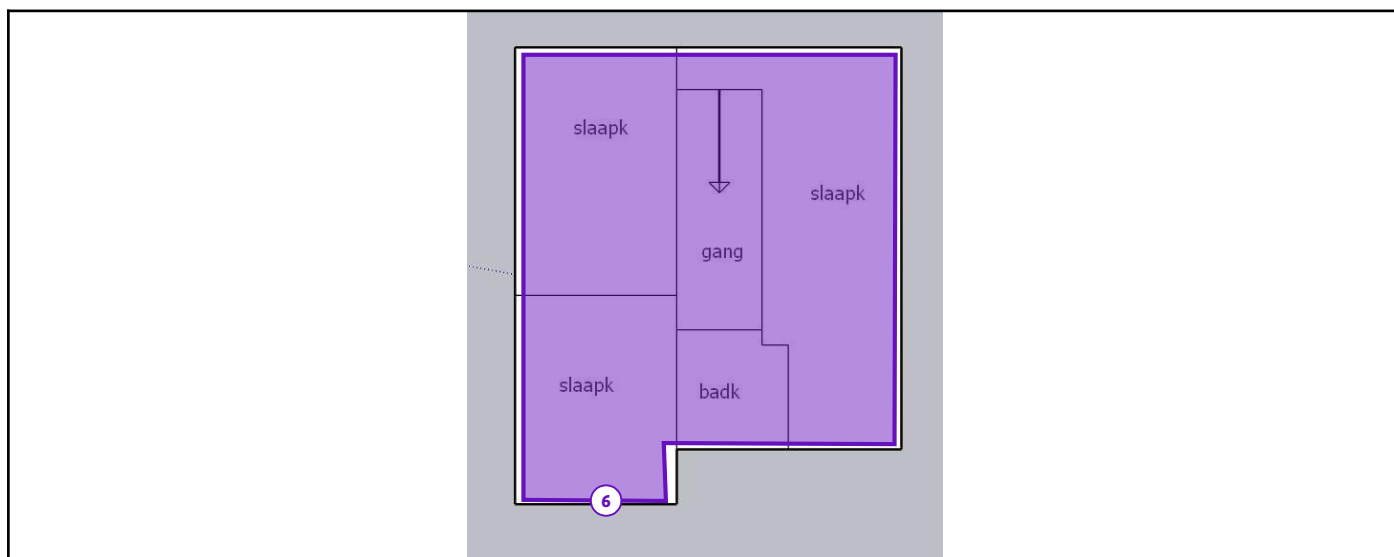
Plan 1.5: Verdiep 1 vloer

Beschrijving	Type	Actie
6. Vinyl met jute - vloerbekleding verdieping 1	Advies	-

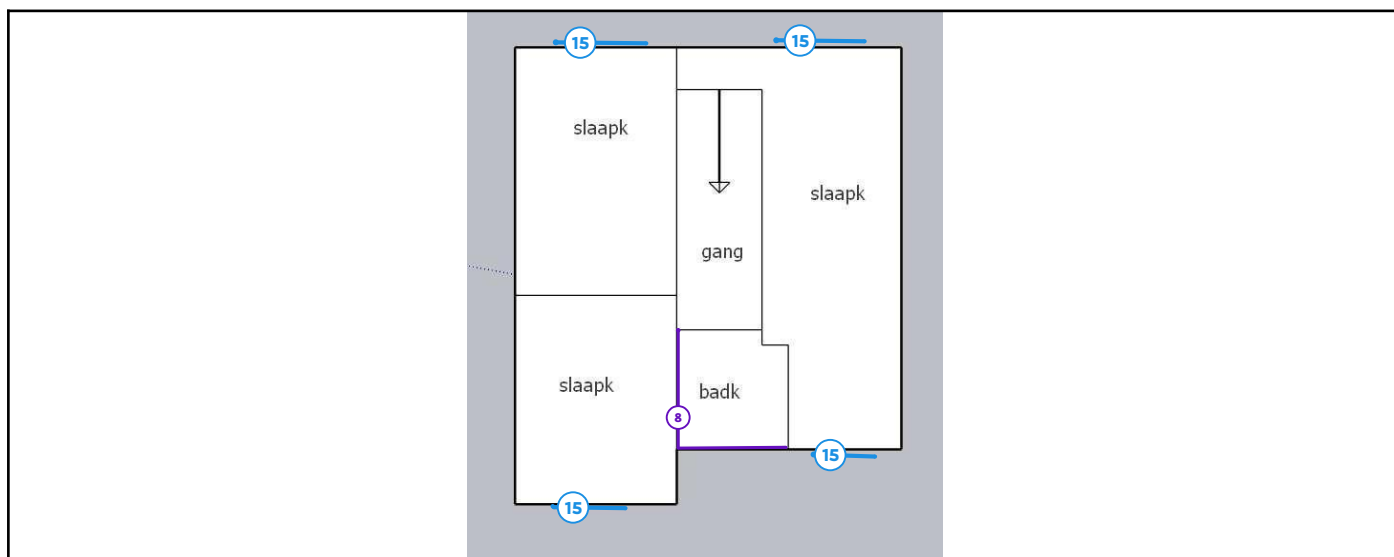
Plan 1.6: Verdiep 1 algemeen

Beschrijving	Type	Actie
8. Tegellijm - wandtegel keuken, badkamer	Advies	-
15. Mastiek - frame/glas	Geen asbest	-

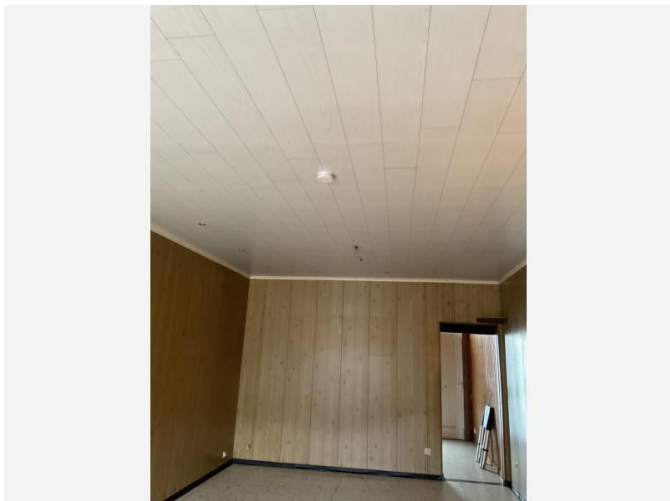
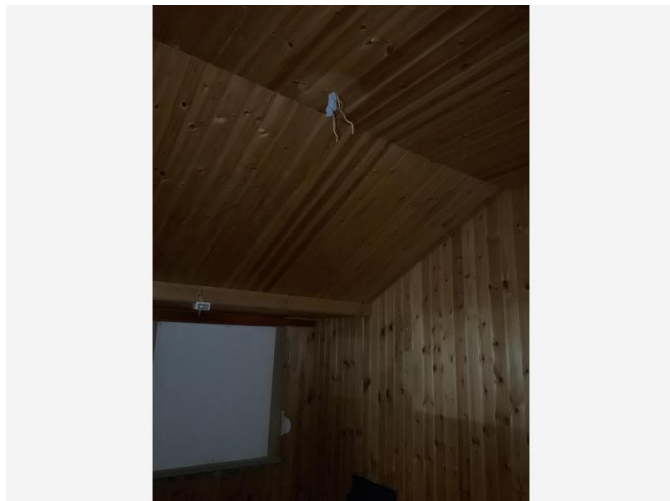
Fiche 12: Houten plafondbekleding - achterliggende laag

Informatie over een materiaal dat de asbestdeskundige niet kan waarnemen of vaststellen

Basis voor advies	Beoordeling op basis van expertise, zonder een vaststelling door de asbestdeskundige.
Primaire drager	Plafond

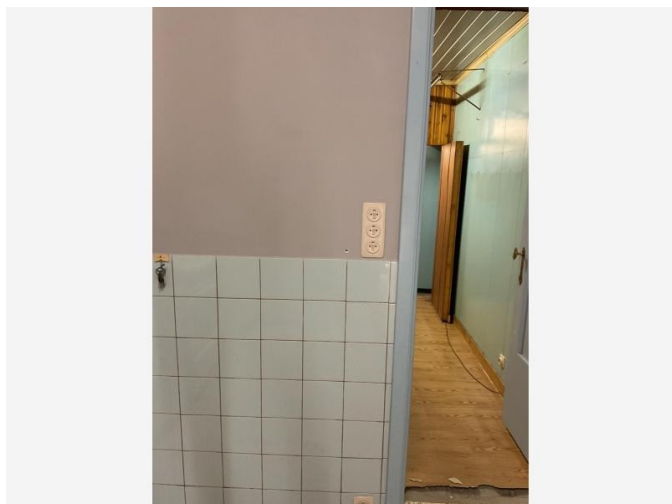
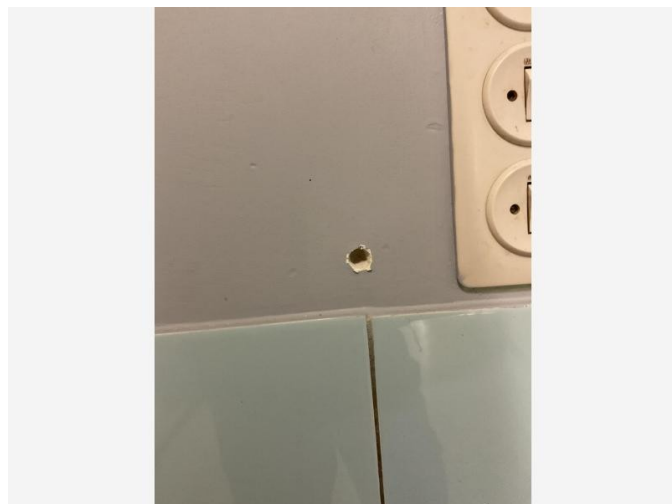
Beschrijving	Pleisterwerk - wand
Omgeving	Binnen
Primaire drager	Binnenwand
Bindmiddel van materiaal	Gips - kalk
Gebondenheid op basis van bindmiddel	Niet-hechtgebonden
Hoeveelheid (oppervlakte - dikte - aantal)	• 75,00 m ² - 1,00 cm - 1 stuk
Totaal volume	0,75 m ³
Identificatiemethode	Een monstername door de asbestdeskundige met laboanalyse door een asbestlabo.
Destructieve handeling voor identificatie	Nee
Opmerking	<p>Er werd een mengmonster genomen van de pleisterwerken aan de wand van de slaapkamer verdiep 1 en keuken.</p> <p>Ontbrekende ruimtes of ruimtes zonder pleisterwerk : STOOKRUIMTE, trappenhuis bevat geen pleister.</p> <p>Apparte staalname wand in bergkamer, voelde anders aan maar kan eigenlijk ook gezien worden als pleister maar is een andere staalname/ FICHE.</p> <p>De aangegeven hoeveelheden zijn een schatting, mogelijks kan dit afwijken van de realiteit.</p>

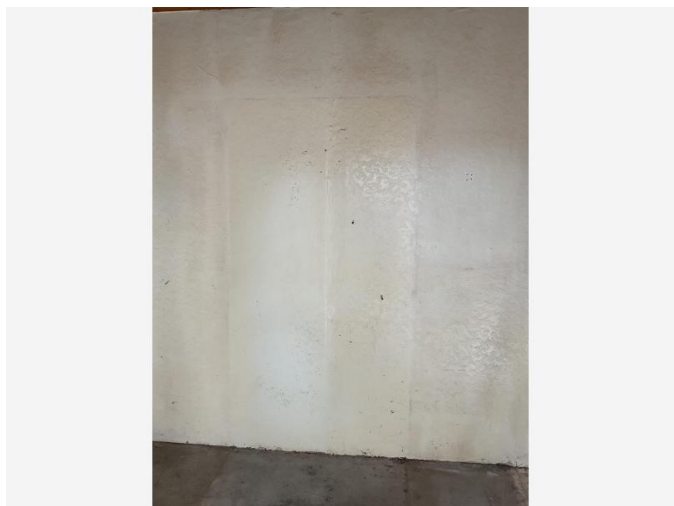
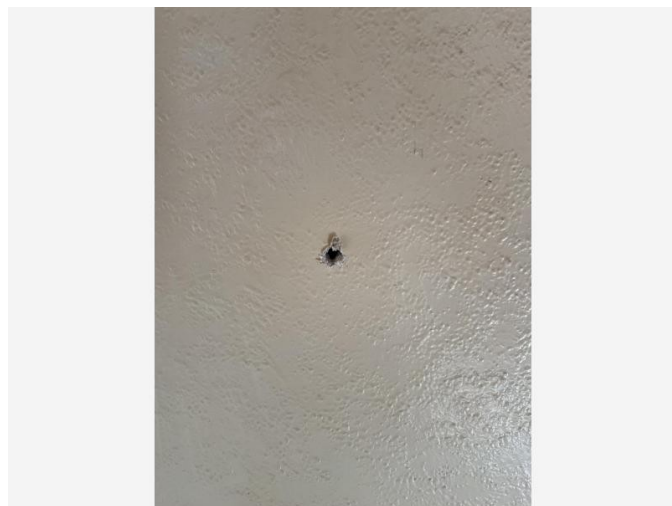
Beschrijving	Valse wand
Omgeving	Binnen
Primaire drager	Binnenwand
Bindmiddel van materiaal	Gips - kalk
Gebondenheid op basis van bindmiddel	Niet-hechtgebonden
Hoeveelheid (oppervlakte - dikte - aantal)	• 5,00 m ² - 1,00 cm - 1 stuk
Totaal volume	0,05 m ³
Identificatiemethode	Een monstername door de asbestdeskundige met laboanalyse door een asbestlabo.
Destructieve handeling voor identificatie	Nee

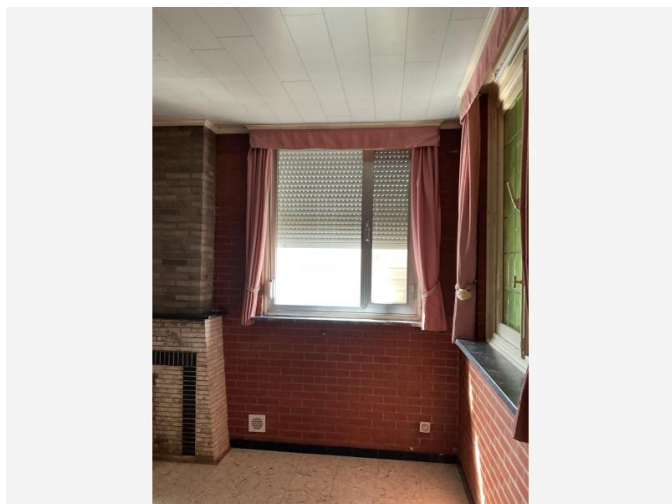
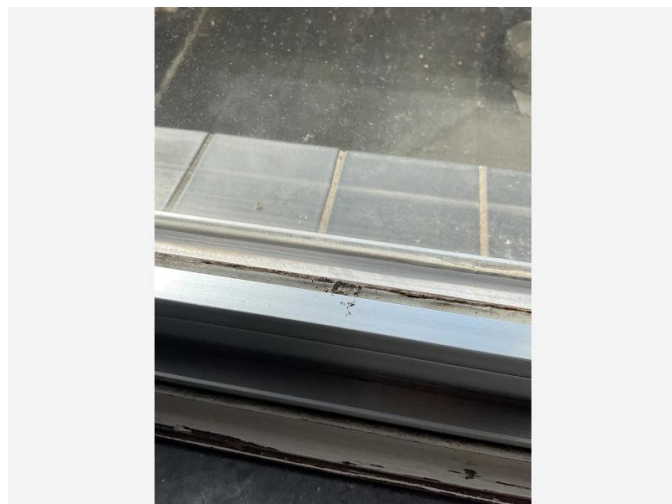
Beschrijving	Mastiek - frame/glas
Omgeving	Buiten
Primaire drager	Wandopening verticaal (raam, deur, ...)
Bindmiddel van materiaal	Kitten, mastiek, pasta
Gebondenheid op basis van bindmiddel	Hecht
Hoeveelheid (lengte - aantal)	<ul style="list-style-type: none">• 8,00 m - 1 stuk
Totale lengte	8,00 m
Identificatiemethode	Een monstername door de asbestdeskundige met laboanalyse door een asbestlabo.
Destructieve handeling voor identificatie	Nee

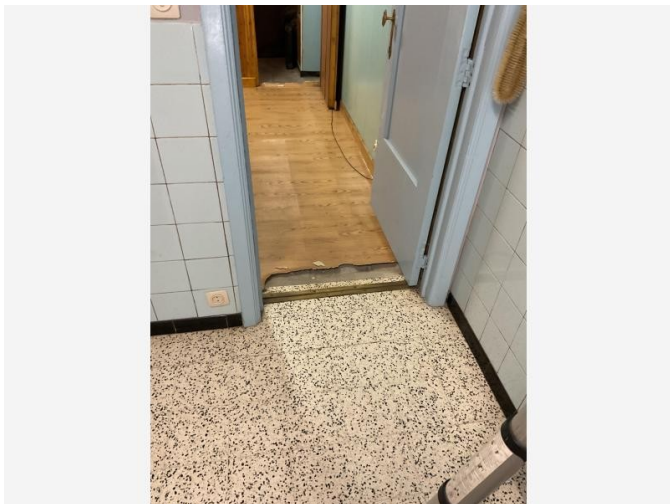
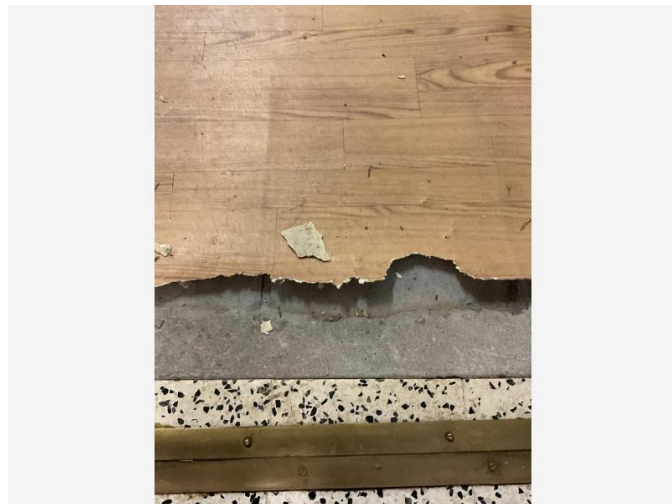
Beschrijving	Vinyl - vloerbekleding (vilt- /kartonlaag)
Omgeving	Binnen
Primaire drager	Vloer
Bindmiddel van materiaal	Karton - papier - viltachtig
Gebondenheid op basis van bindmiddel	Niet-hechtgebonden
Hoeveelheid (oppervlakte - aantal)	• 10,00 m ² - 1 stuk
Totale oppervlakte	10,00 m ²
Identificatiemethode	Een monstername door de asbestdeskundige met laboanalyse door een asbestlabo.
Destructieve handeling voor identificatie	Nee

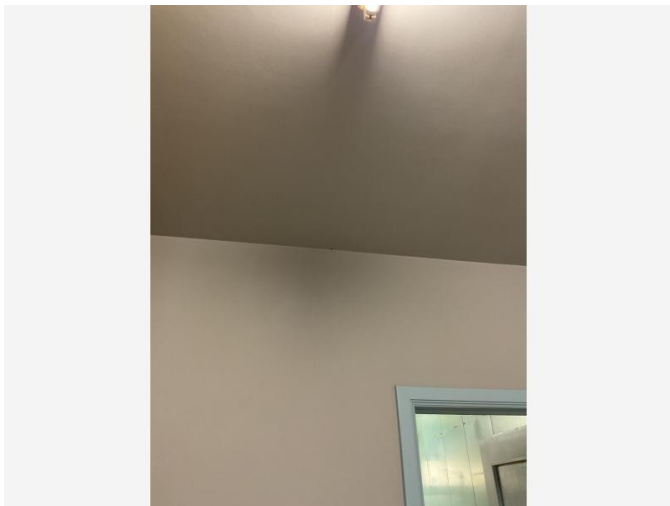
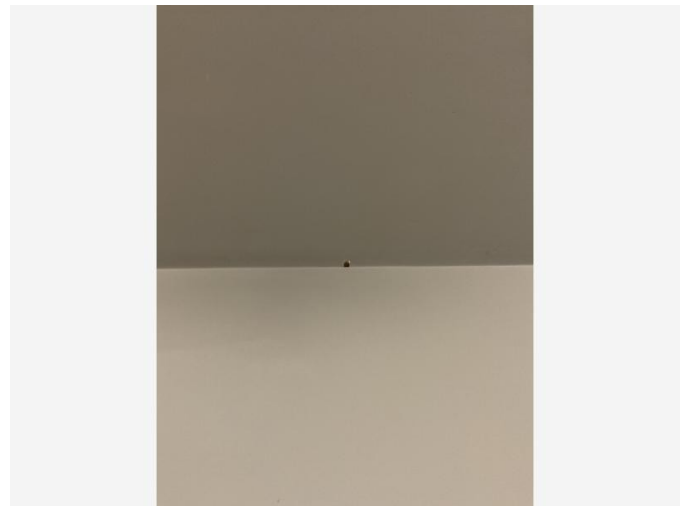
Beschrijving	Pleisterwerk - plafond
Omgeving	Binnen
Primaire drager	Plafond
Bindmiddel van materiaal	Gips - kalk
Gebondenheid op basis van bindmiddel	Niet-hechtgebonden
Hoeveelheid (oppervlakte - dikte - aantal)	• 11,50 m ² - 1,00 cm - 1 stuk
Totaal volume	0,115 m ³
Identificatiemethode	Een monstername door de asbestdeskundige met laboanalyse door een asbestlabo.
Destructieve handeling voor identificatie	Nee
Opmerking	<p>Er werd een mengmonster genomen van de pleisterwerken aan het plafond van een keuken, dit is dan ook de enige plaats met pleisterwerk plafond, hier werden 2 locaties bemonsterd om zo tot het mengmonster te bekomen.</p> <p>De aangegeven hoeveelheden zijn een schatting, mogelijks kan dit afwijken van de realiteit.</p>

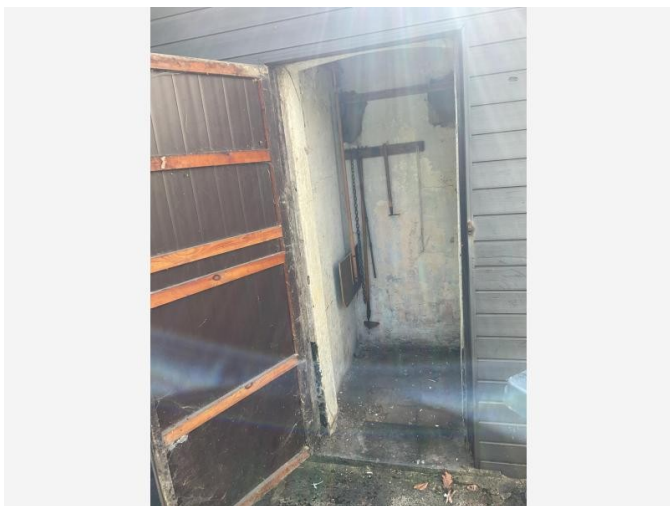
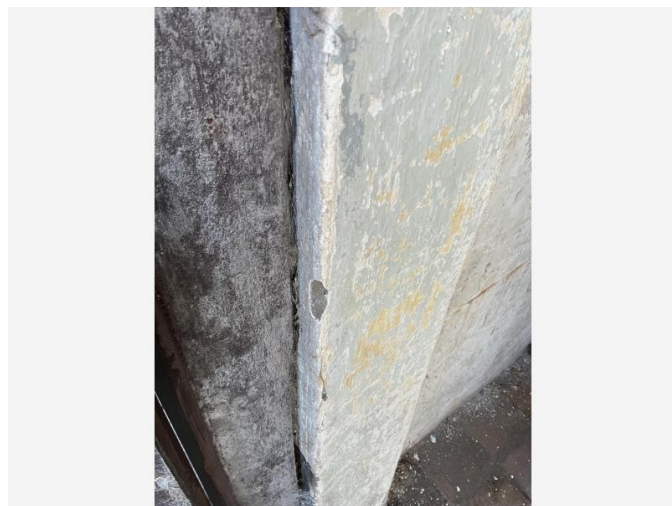
Beschrijving	Cementering - wand bijgebouw
Omgeving	Binnen
Primaire drager	Binnenwand
Bindmiddel van materiaal	Cement
Gebondenheid op basis van bindmiddel	Hecht
Hoeveelheid (gewicht - aantal)	• 175,00 kg - 1 stuk
Totaal gewicht	175,00 kg
Identificatiemethode	Een monstername door de asbestdeskundige met laboanalyse door een asbestlabo.
Destructieve handeling voor identificatie	Nee
Opmerking	De aangegeven hoeveelheden zijn een schatting, mogelijks kan dit afwijken van de realiteit.

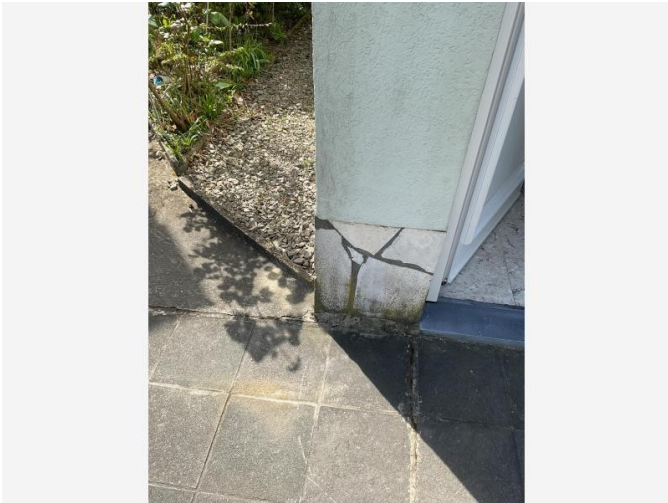
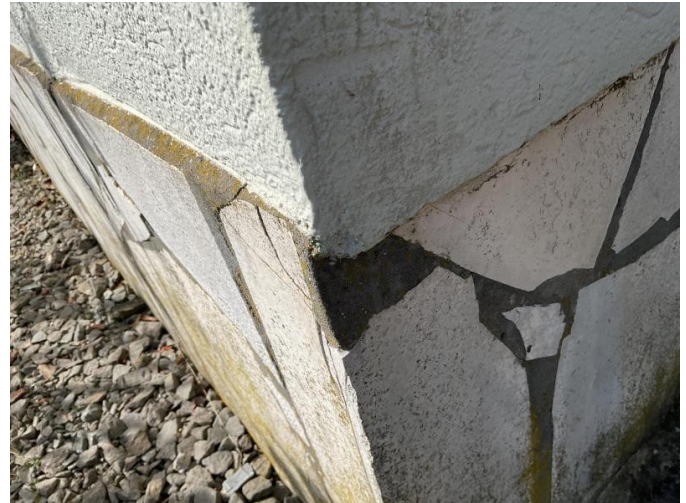
Fiche 20: Crépi - gevelbekleding

Geen asbest
