Asbestinventarisatetest

Kroonstraat 13, 2580 Putte

Attestnummer : 20240516-000341.000

Uitgegeven op : 16.05.2024

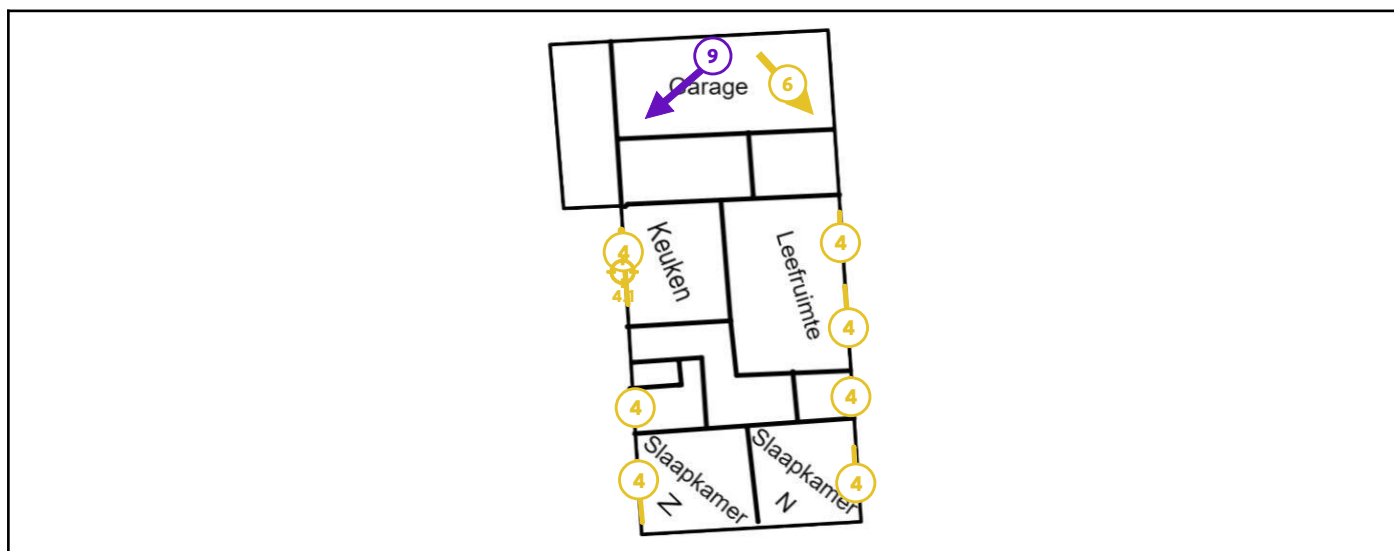
Plan 1.1: Plattegrond

Beschrijving	Type	Actie
4. Stopverf woning	Asbestmateriaal	Zorgvuldig beheren
4.1 Code: 3	Puntmonster	-
6. Bakeliet toepassingen	Asbestmateriaal	Zorgvuldig beheren
9. Warmtekotel	Advies	-

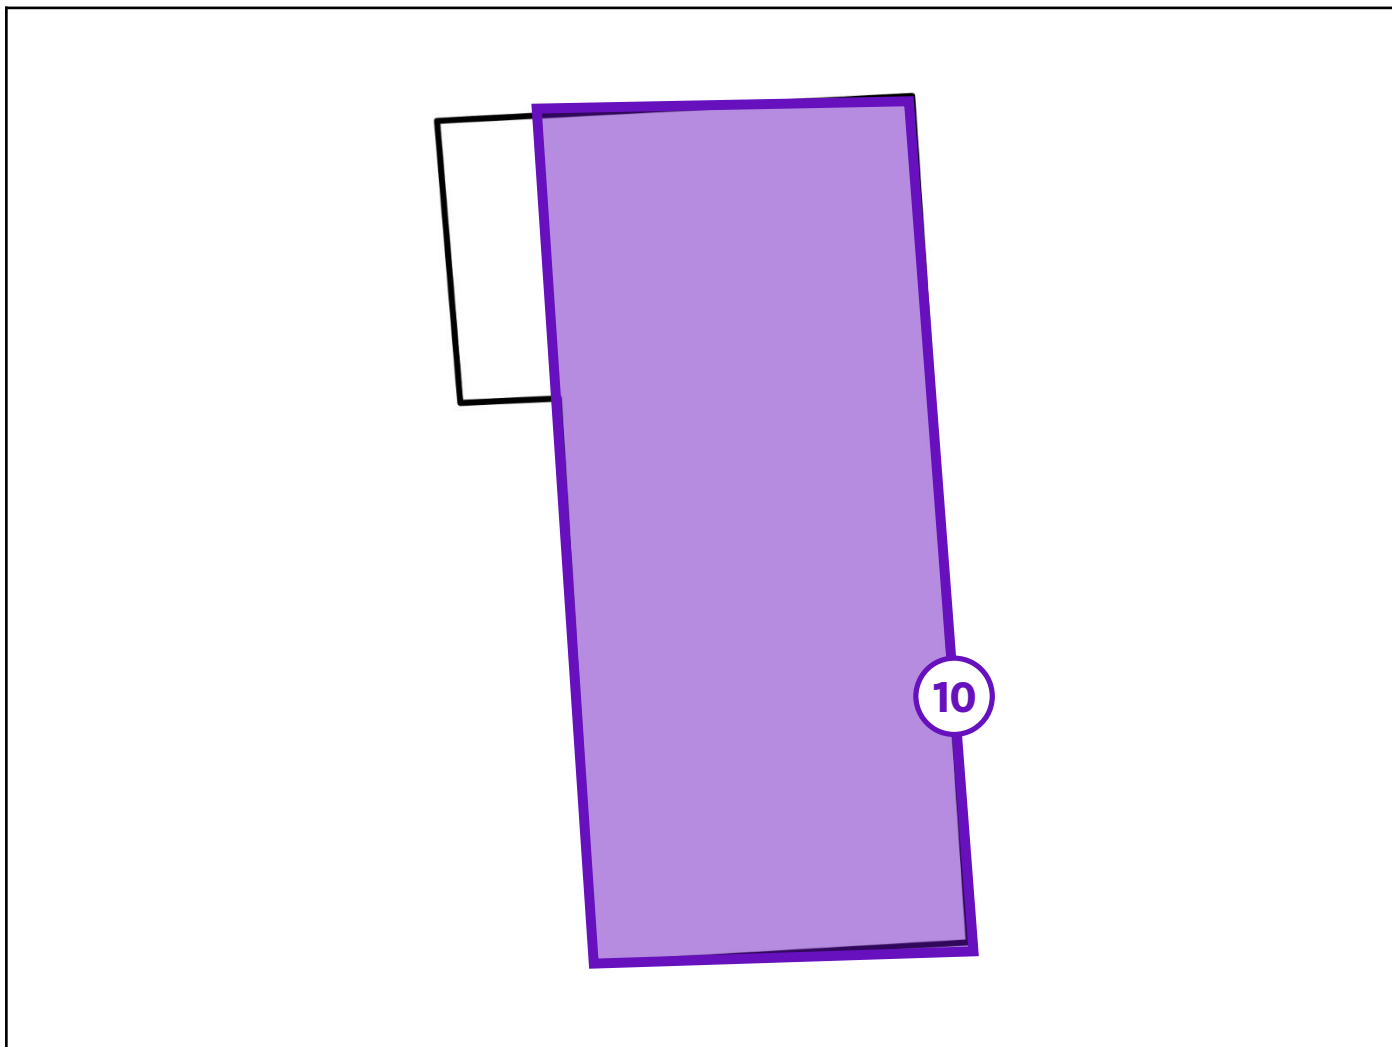
Plan 1.2: Hoofdgebouw plan

Beschrijving	Type	Actie
10. Roofing	Advies	-

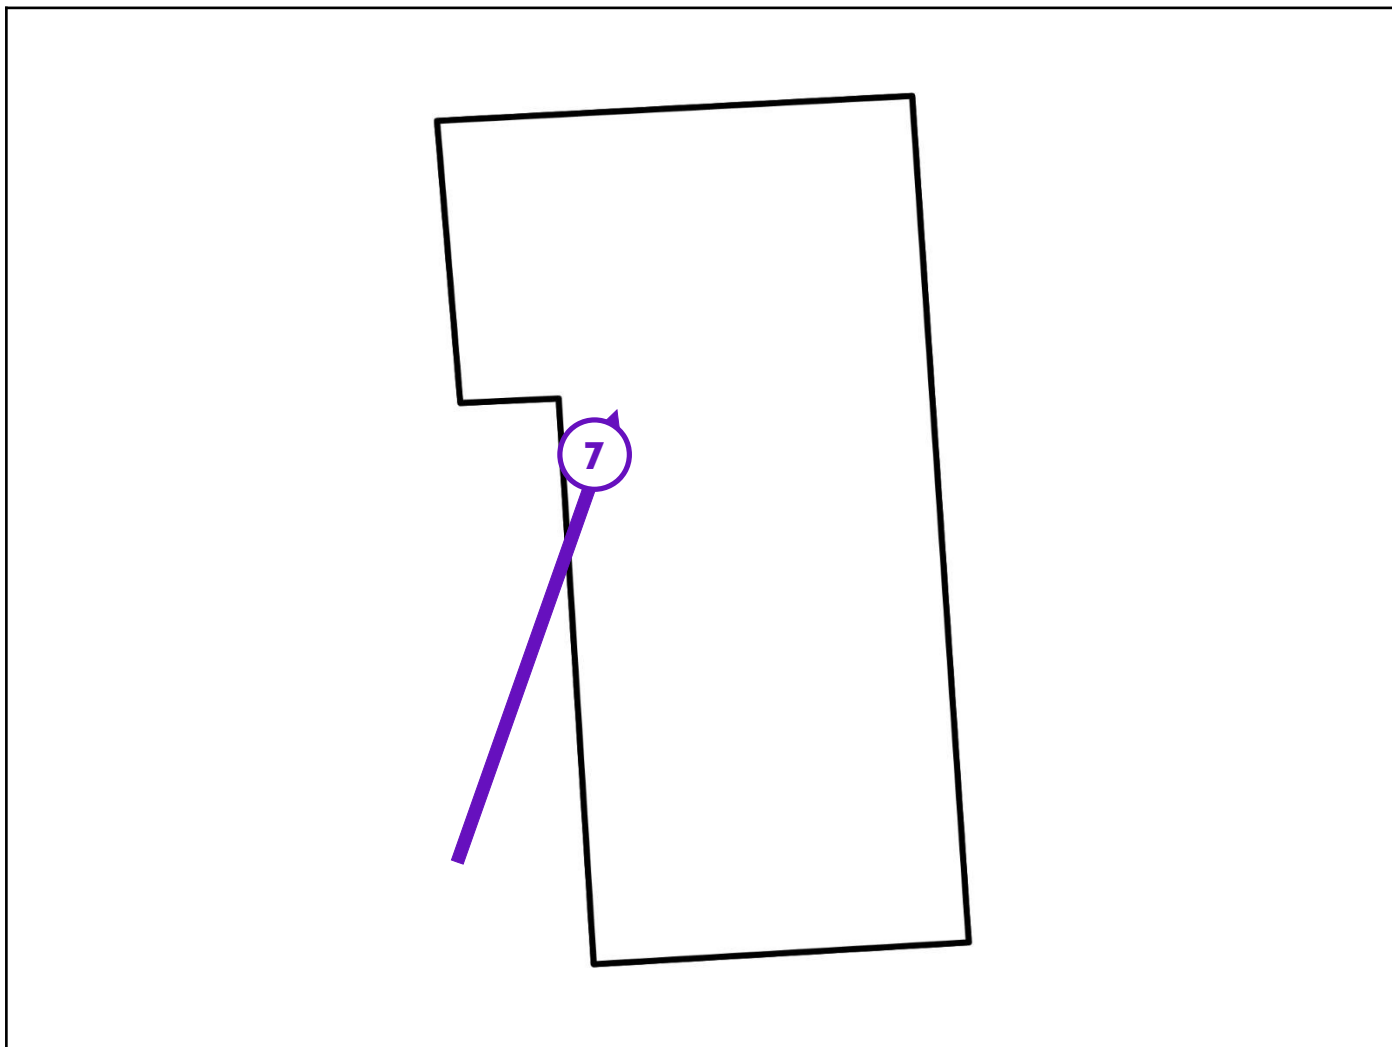
Plan 1.3: Hoofdgebouw plan

Beschrijving	Type	Actie
7. Rookgaskanaal	Advies	-

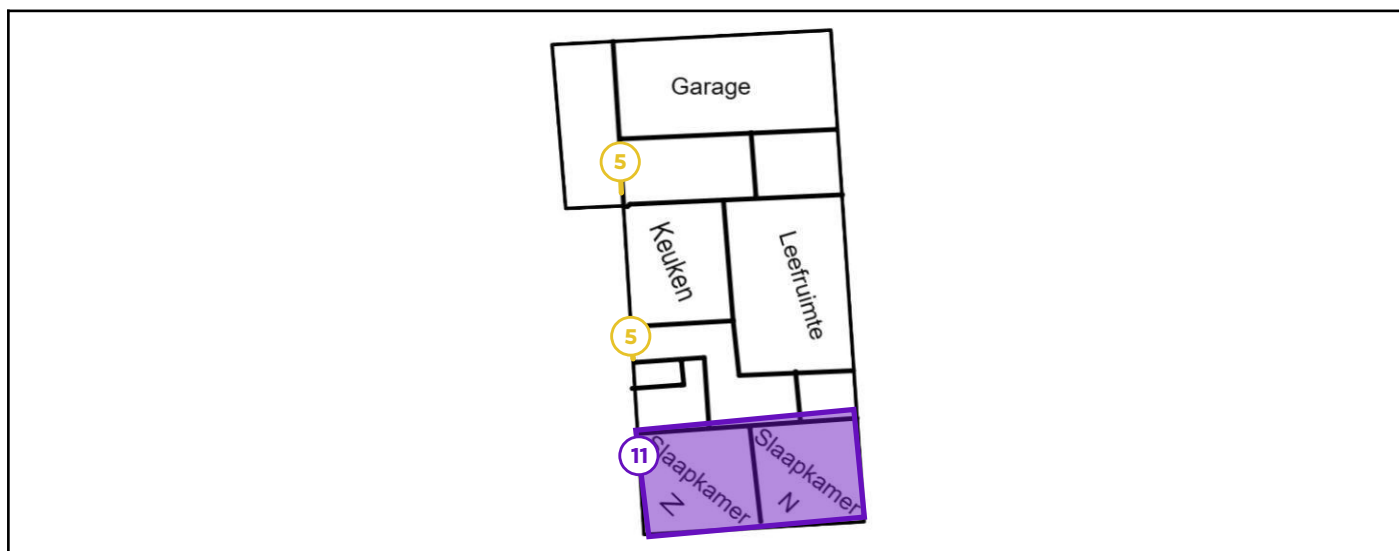
Plan 1.4: Plattegrond

Beschrijving	Type	Actie
5. Plaat Achterdeur	Asbestmateriaal	Zorgvuldig beheren
11. Vloerzeil	Advies	-

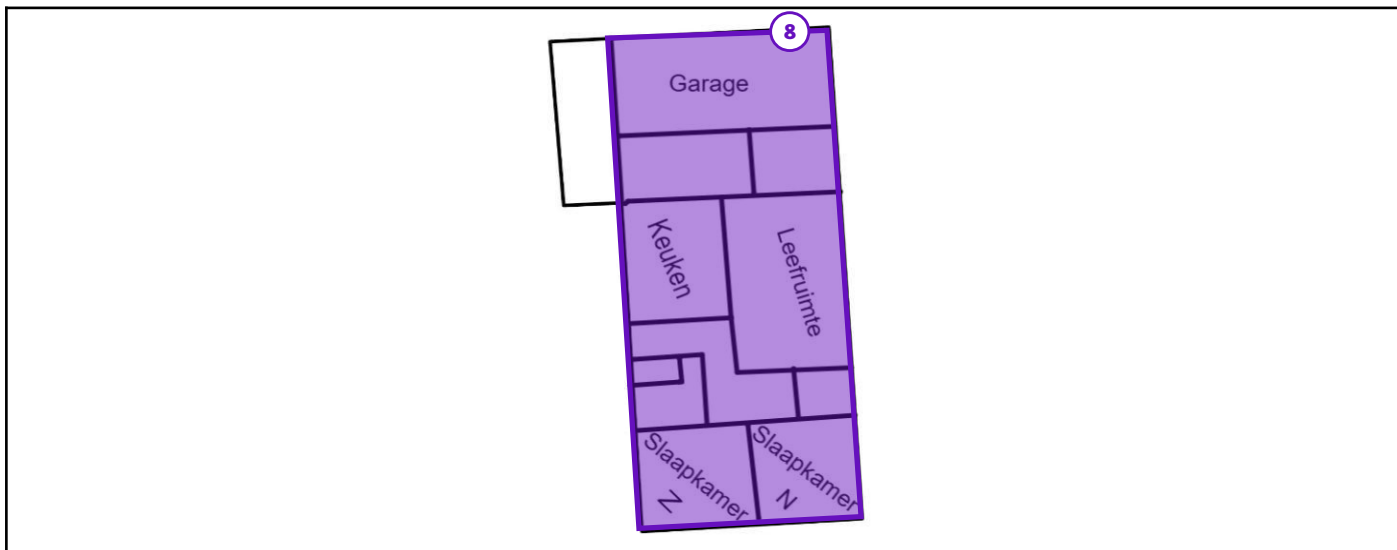
Plan 1.5: Plattegrond

Beschrijving	Type	Actie
8. Valse plafonds	Advies	-

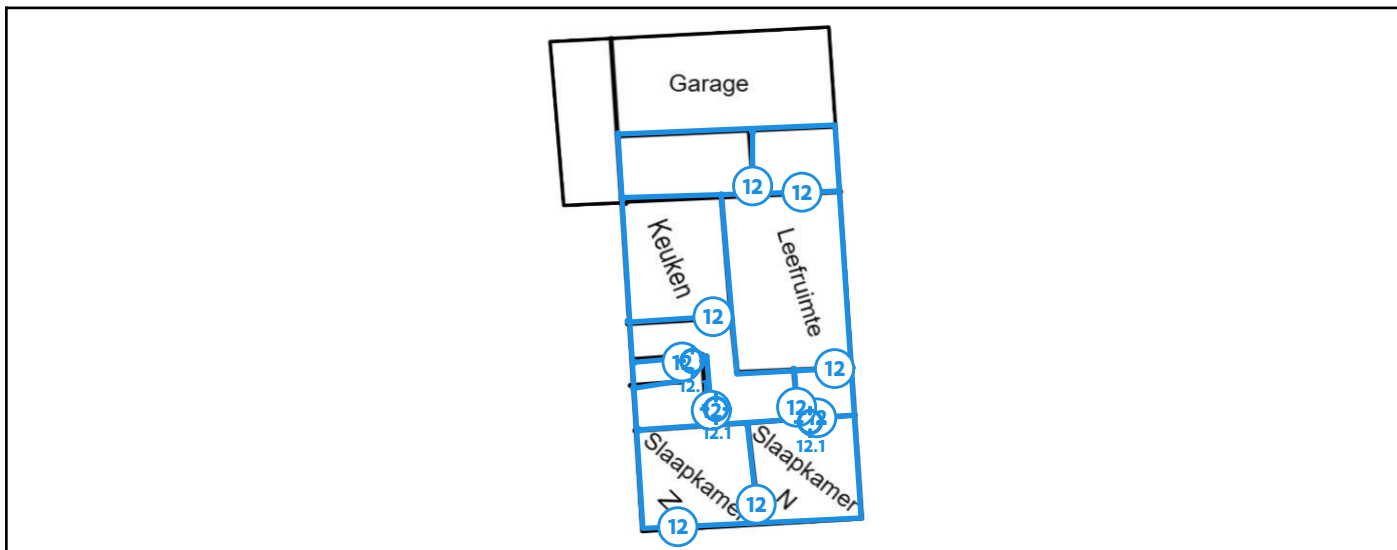
Plan 1.6: Plattegrond

Beschrijving	Type	Actie
12. Pleisterwerk muren	Geen asbest	-
12.1 Code: 1	Mengmonster	-

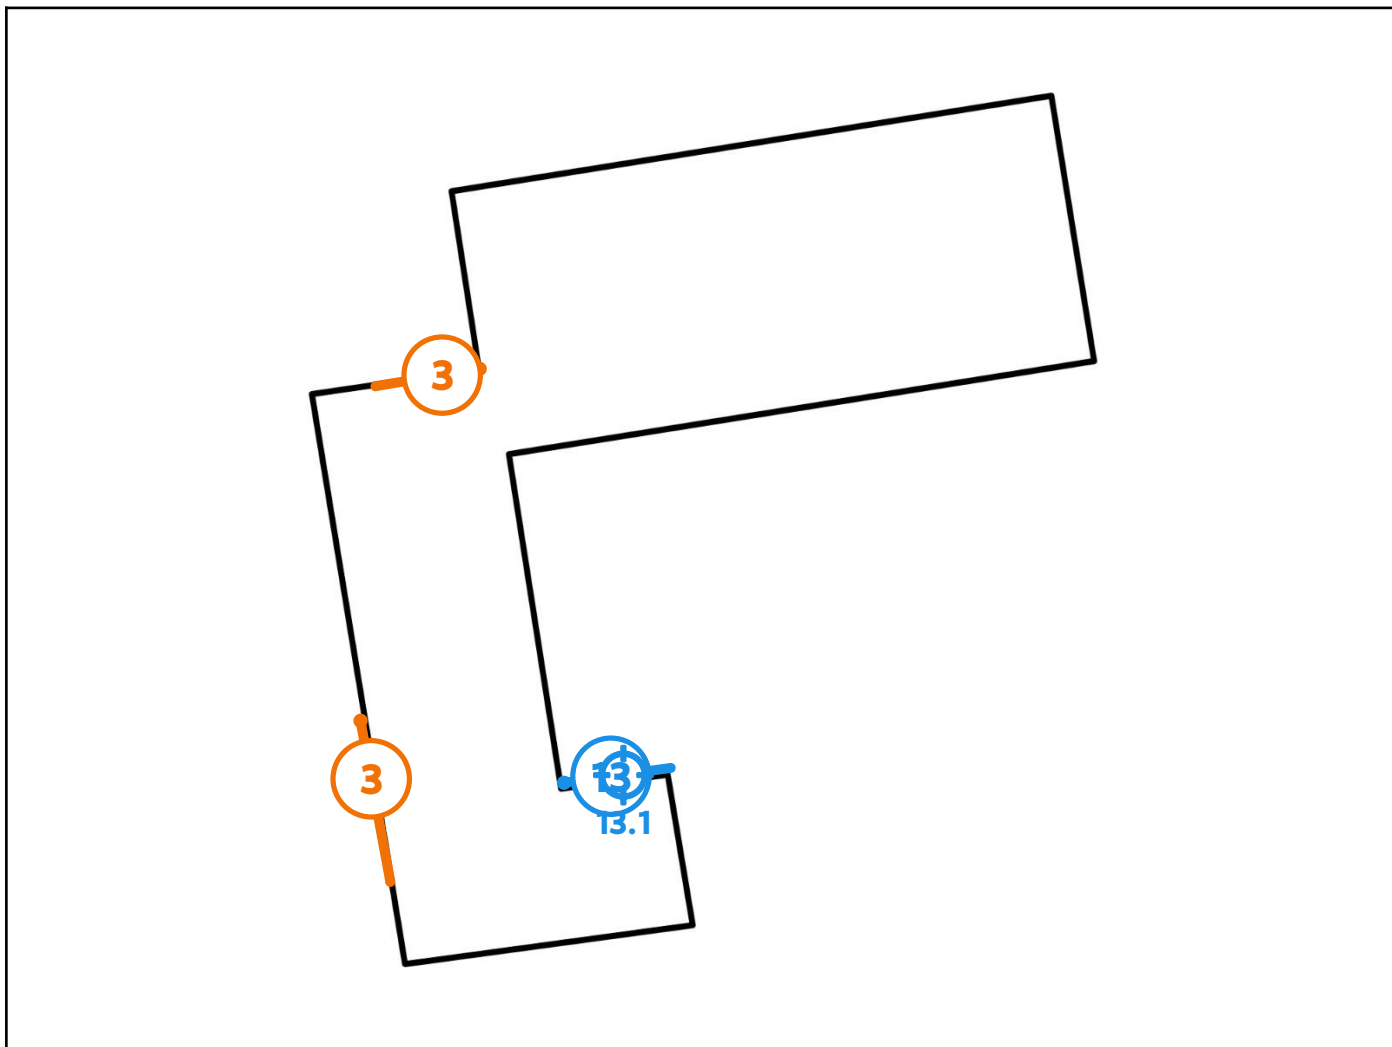
Plan 2.1: Koterij plan

Beschrijving	Type	Actie
3. Golfplaten koterij	Asbestmateriaal	Verwijderen
13. Stopverf tuinberging	Geen asbest	-
13.1 Code: 2	Puntmonster	-

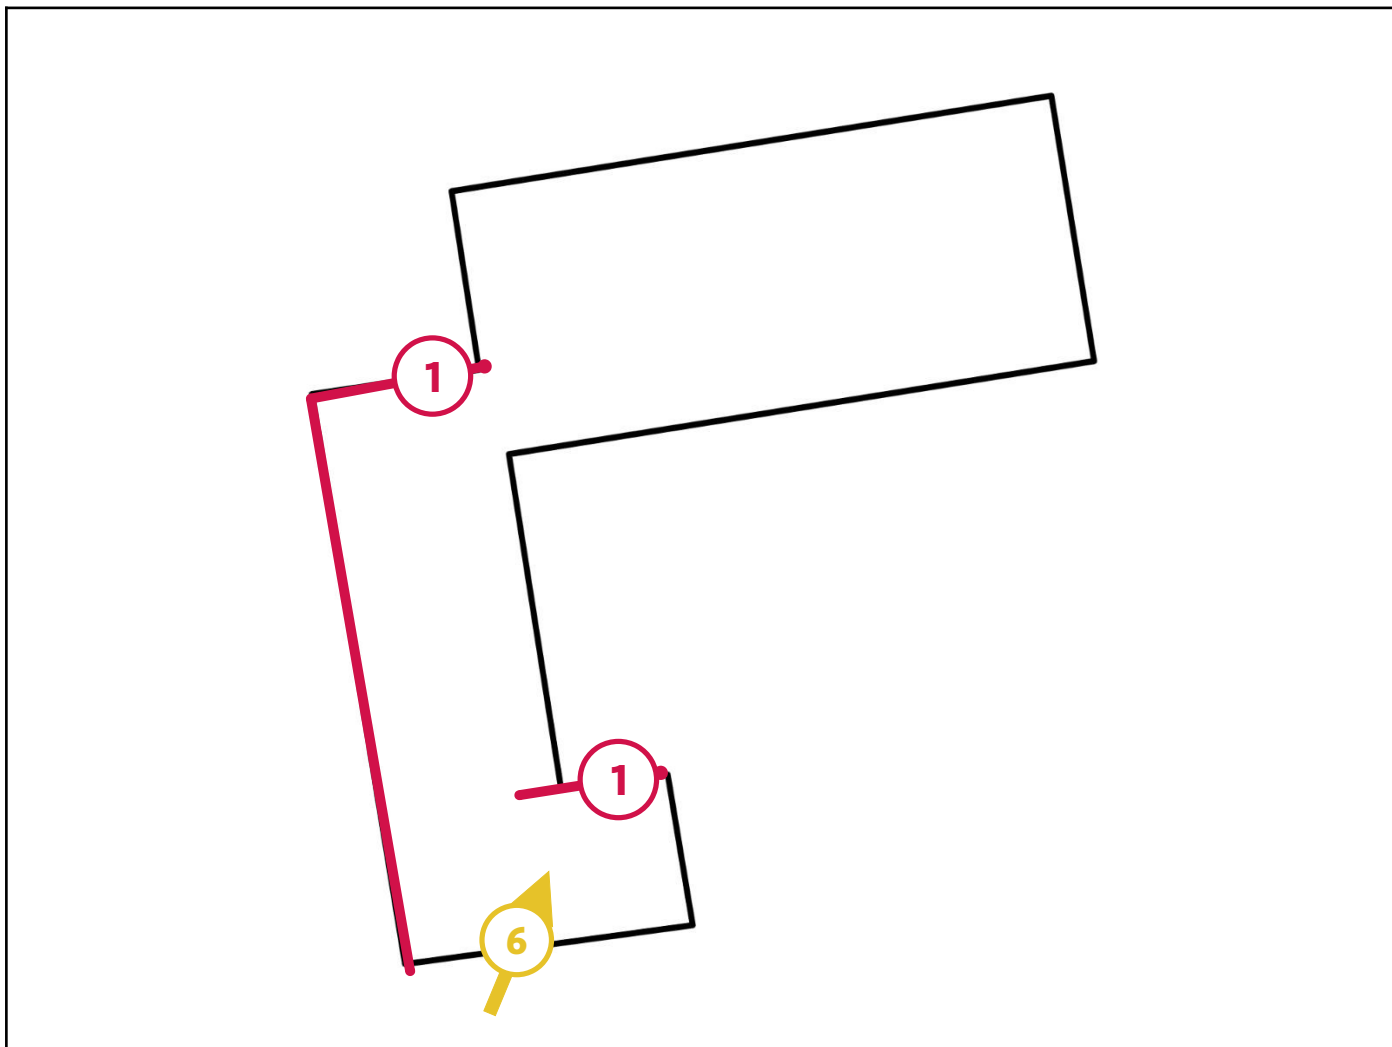
Plan 2.2: Koterij plan

Beschrijving	Type	Actie
1. Plaatwerk koterij	Asbestmateriaal	Dringend verwijderen
6. Bakeliet toepassingen	Asbestmateriaal	Zorgvuldig beheren
