# Asbestinventarisatetest

Lange Rechtstraat 60, 2220 Heist-op-den-Berg

Attestnummer : 20240828-000167.000

Uitgegeven op : 28.08.2024

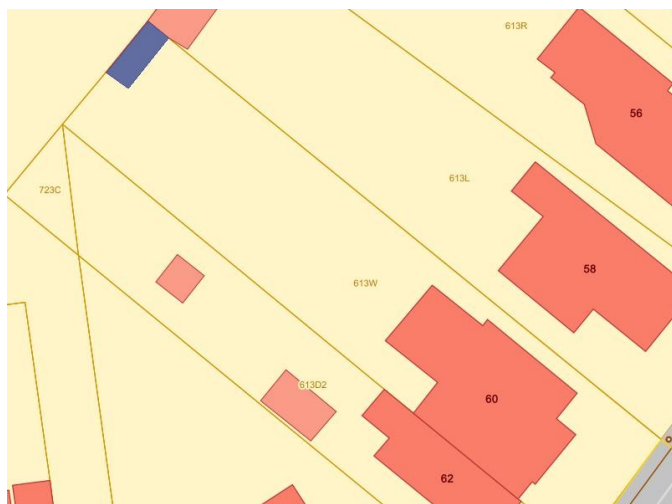
## Zone 2: Koterij

Beschrijving	Type	Actie
1. Restanten AC plaatmateriaal	Asbestmateriaal	<a href="#">Dringend verwijderen</a>
