# Asbestinventarisatetest

Achterbist 40, 2560 Nijlen

Attestnummer : 20250204-000396.000

Uitgegeven op : 04.02.2025

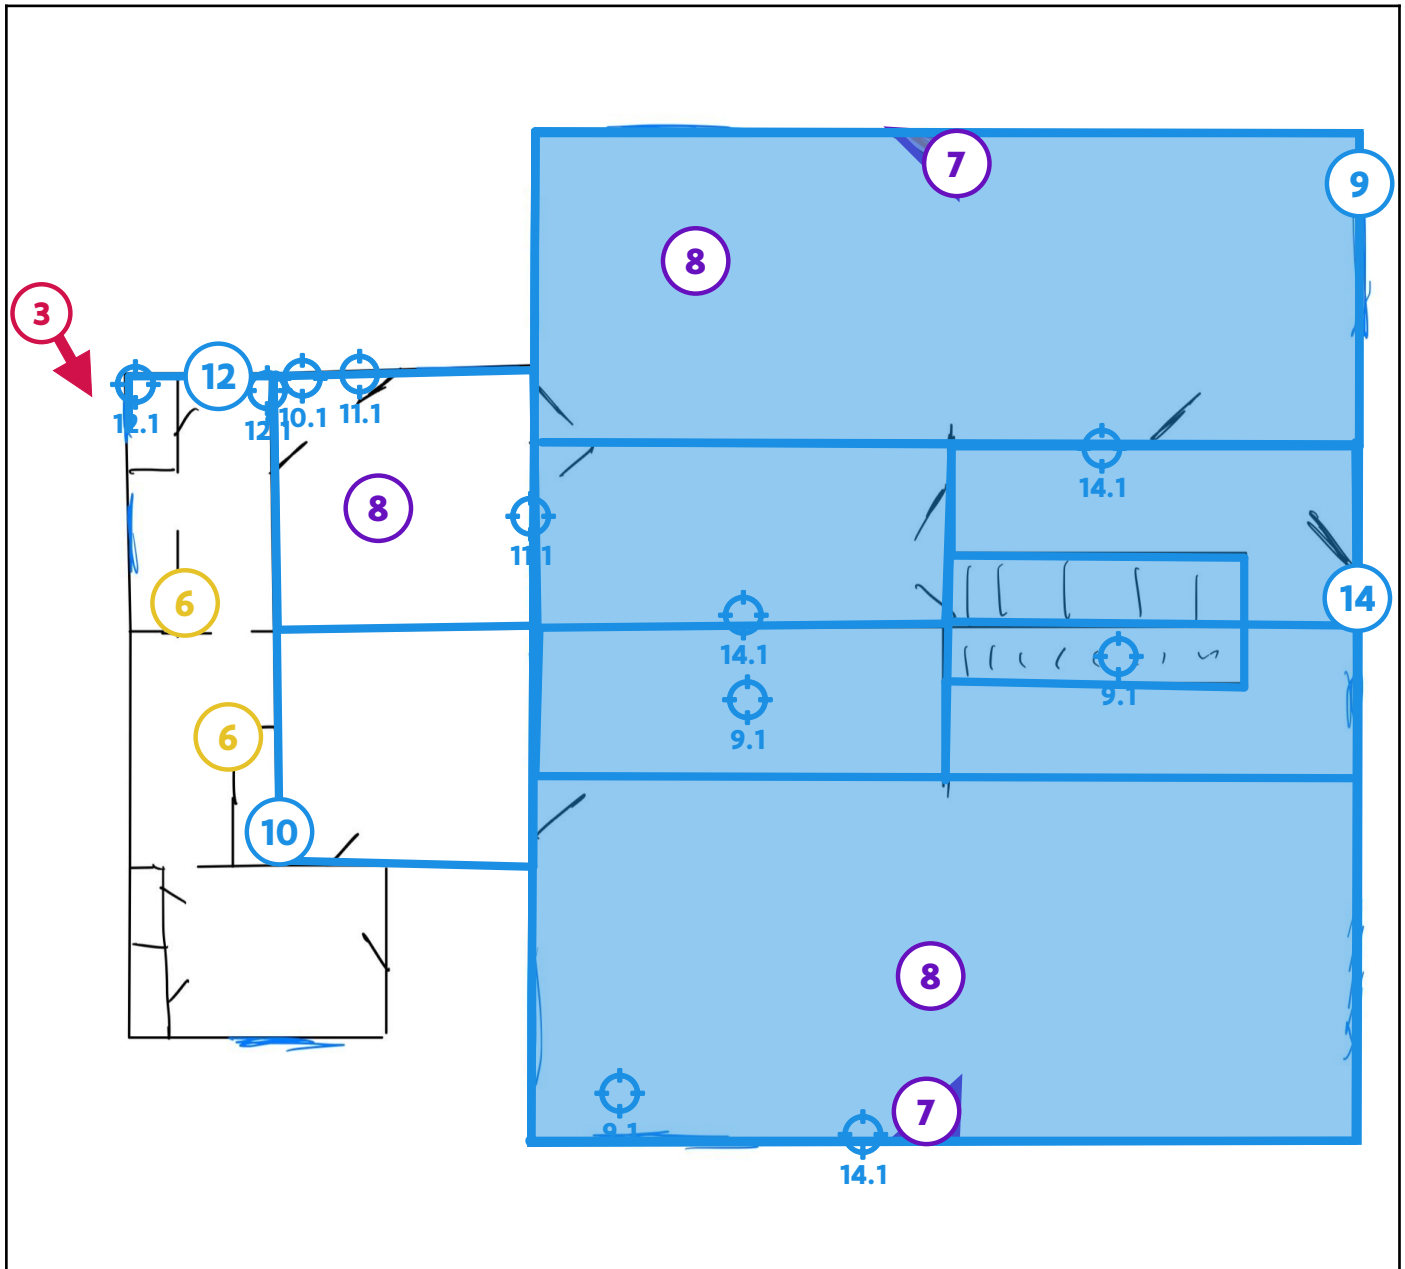
## Plan 1.2: Gelijkvloers

Beschrijving	Type	Actie
3. Tuin - schouwhoed	Asbestmateriaal	Dringend verwijderen
6. Woning - bakeliet - schakelaar/stopcontacten	Asbestmateriaal	Zorgvuldig beheren
7. Woning - haard - living	Advies	-
8. Woning - tegellijm - plinten/tegels	Advies	-

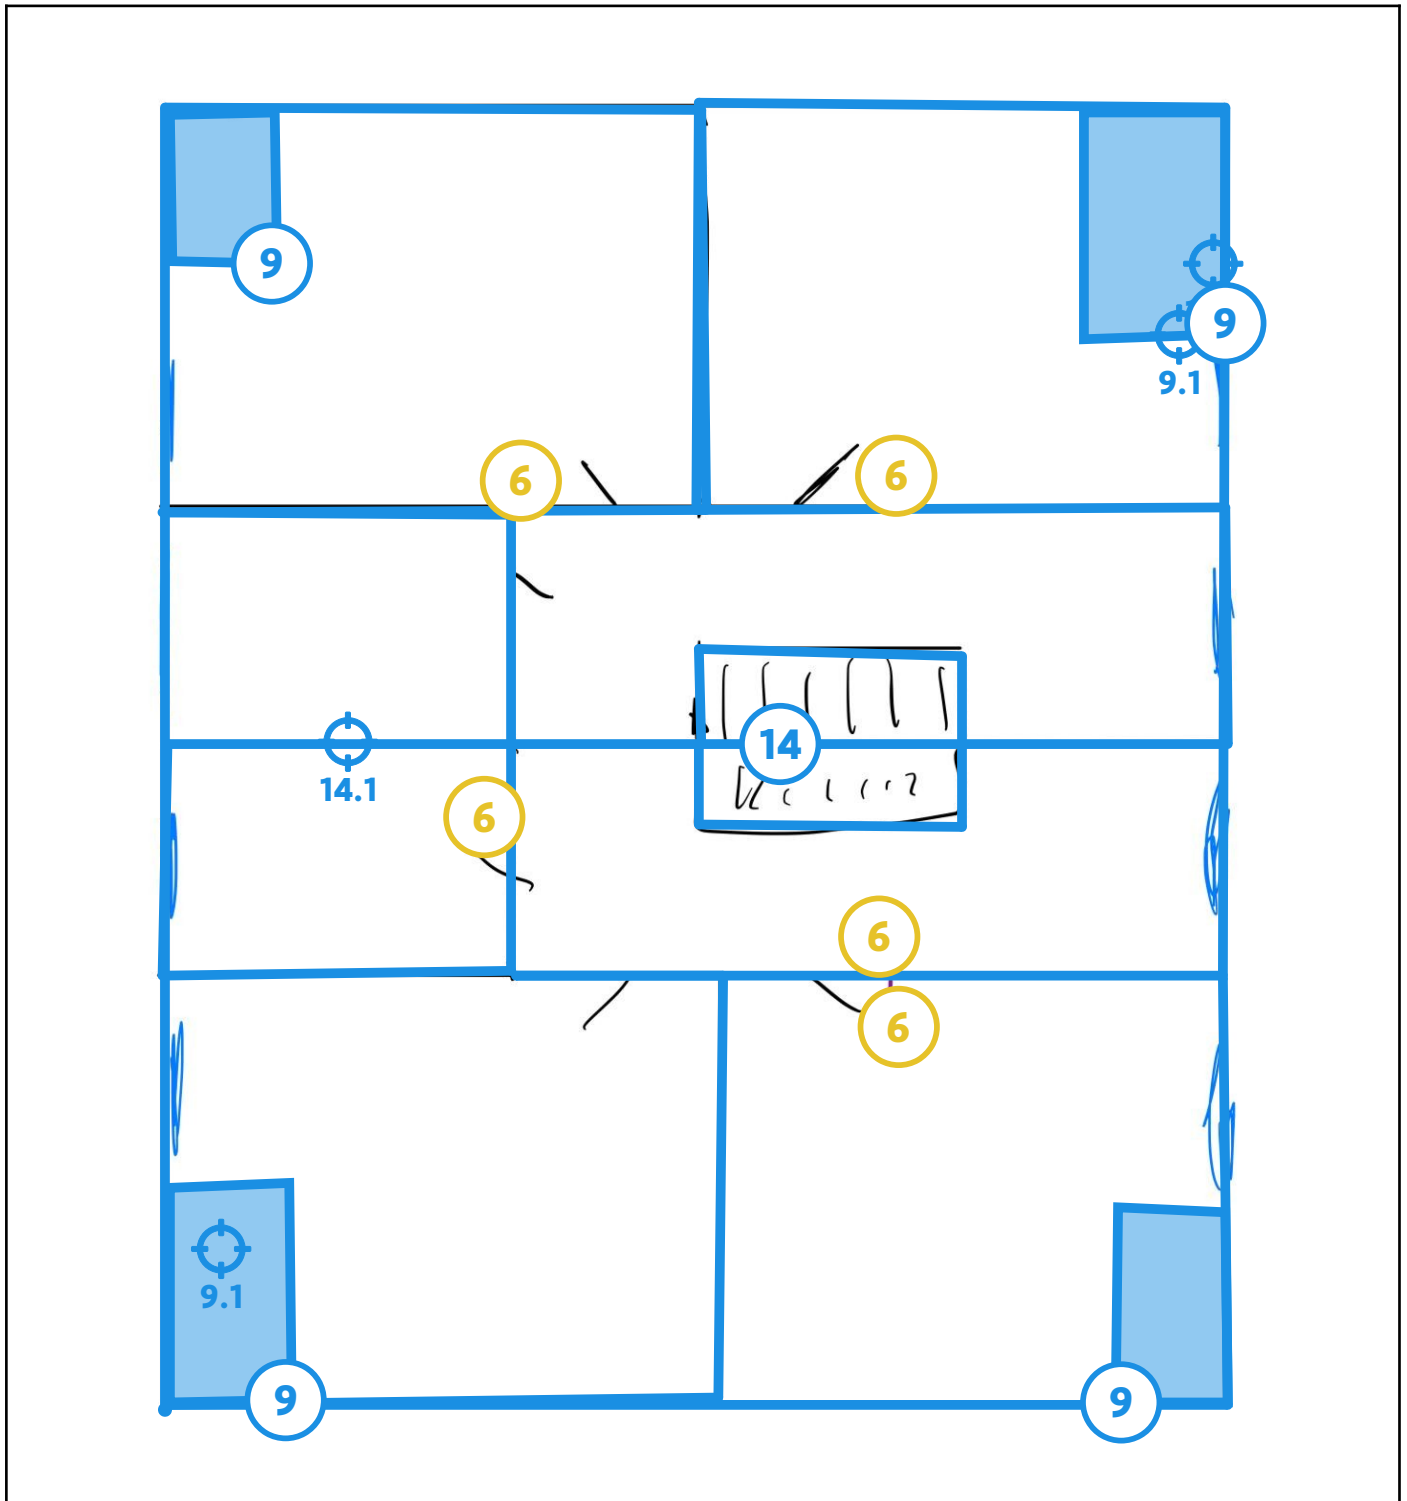
## Plan 1.3: 1ste verdiep

Beschrijving	Type	Actie
6. Woning - bakeliet - schakelaar/stopcontacten	Asbestmateriaal	Zorgvuldig beheren

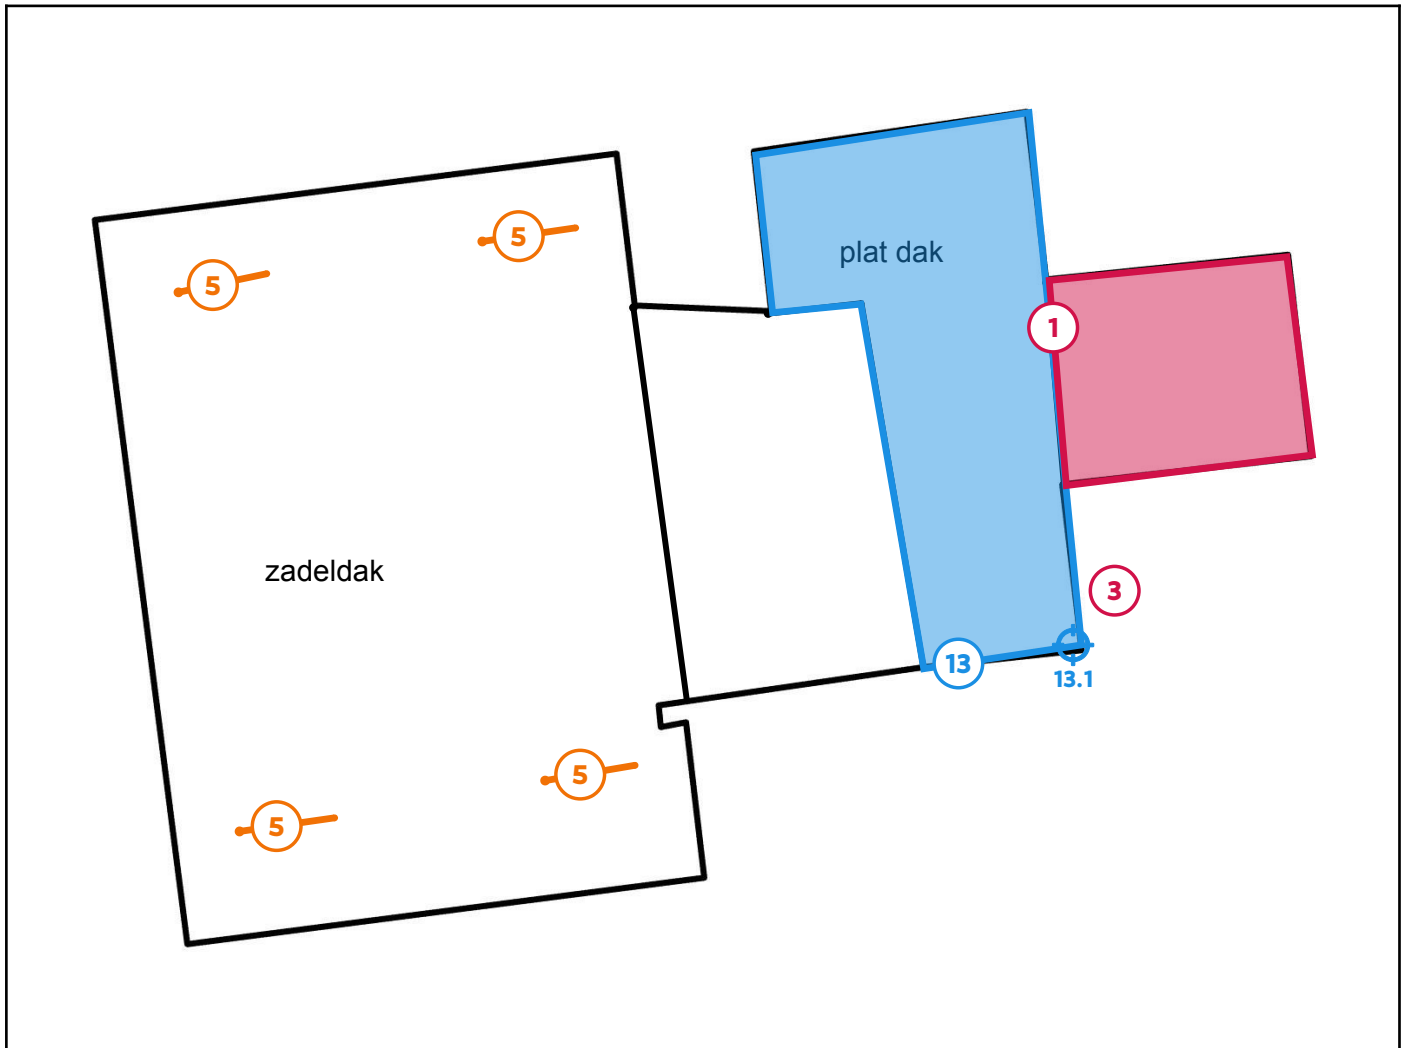
## Plan 1.4: Dak

Beschrijving	Type	Actie
1. Woning - golfplaten - dak	Asbestmateriaal	Dringend verwijderen
3. Tuin - schouwhoed	Asbestmateriaal	Dringend verwijderen
5. Woning - leien - zijgevels	Asbestmateriaal	Verwijderen
13. Woning - roofing - plat dak	Geen asbest	-
13.1 Code: MM03	Puntmonster	-

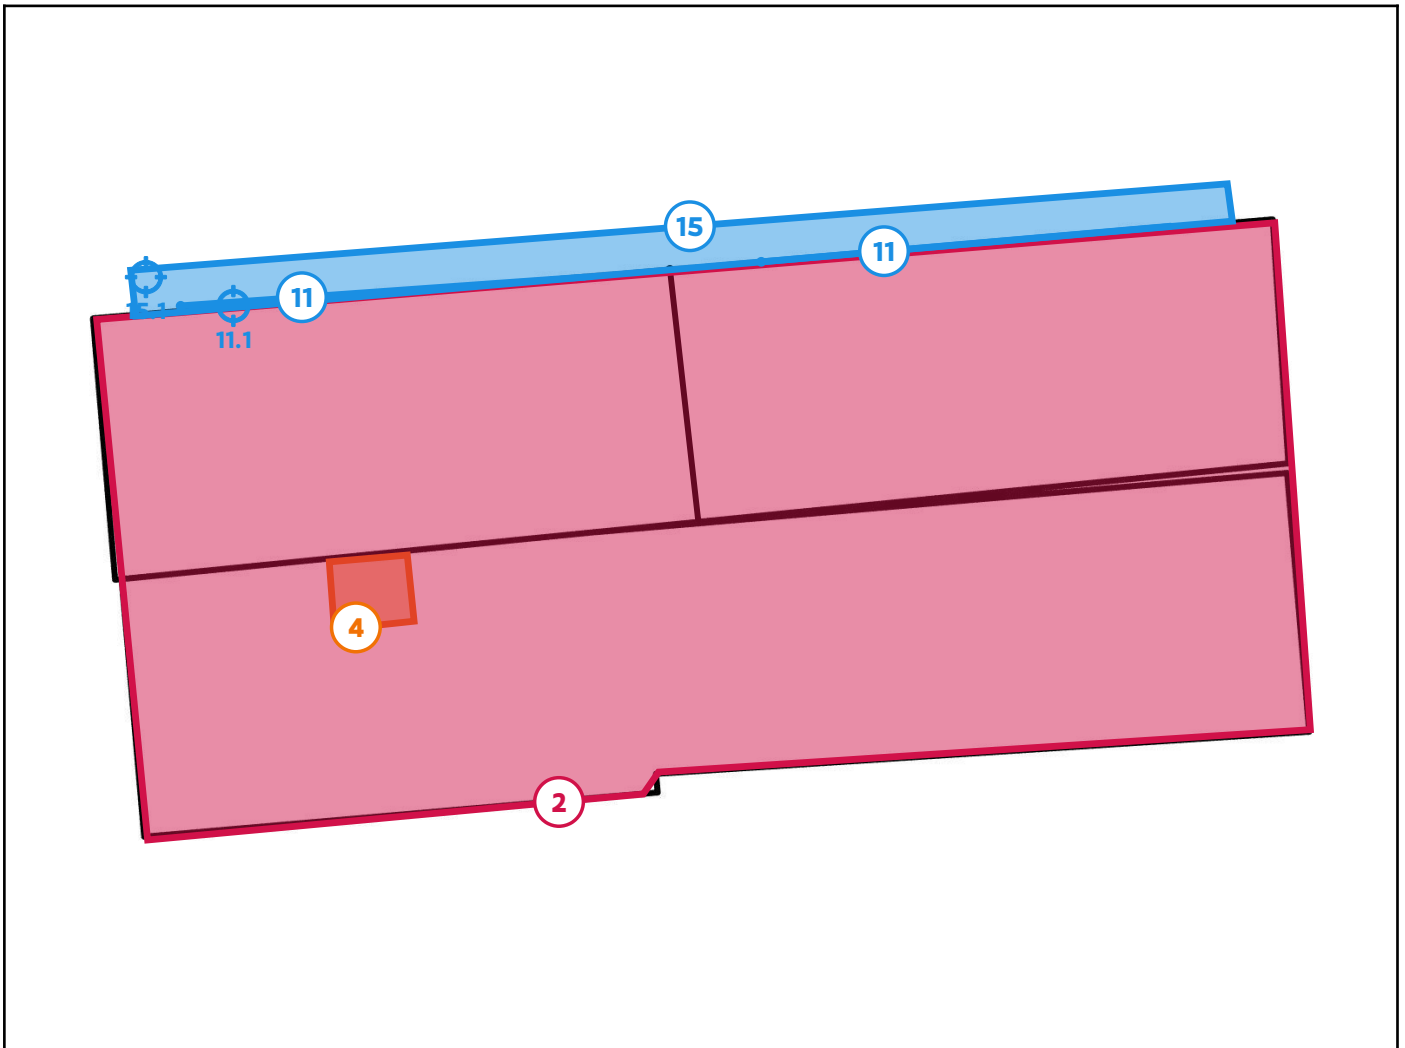
## Plan 2.1: Bijgebouw plan

Beschrijving	Type	Actie
2. Schuur - golfplaten - dak	Asbestmateriaal	Dringend verwijderen
4. Schuur - schouw	Asbestmateriaal	Verwijderen
11. Woning - kit - ramen	Geen asbest	-
11.1 Code: MM04	Mengmonster	-
15. Schuur - cement - vensterbank	Geen asbest	-
15.1 Code: MM07	Mengmonster	-
