# Asbestinventarisatetest

Laurys Gewatstraat 55, 2560 Nijlen

Attestnummer : 20241018-000193.000

Uitgegeven op : 18.10.2024

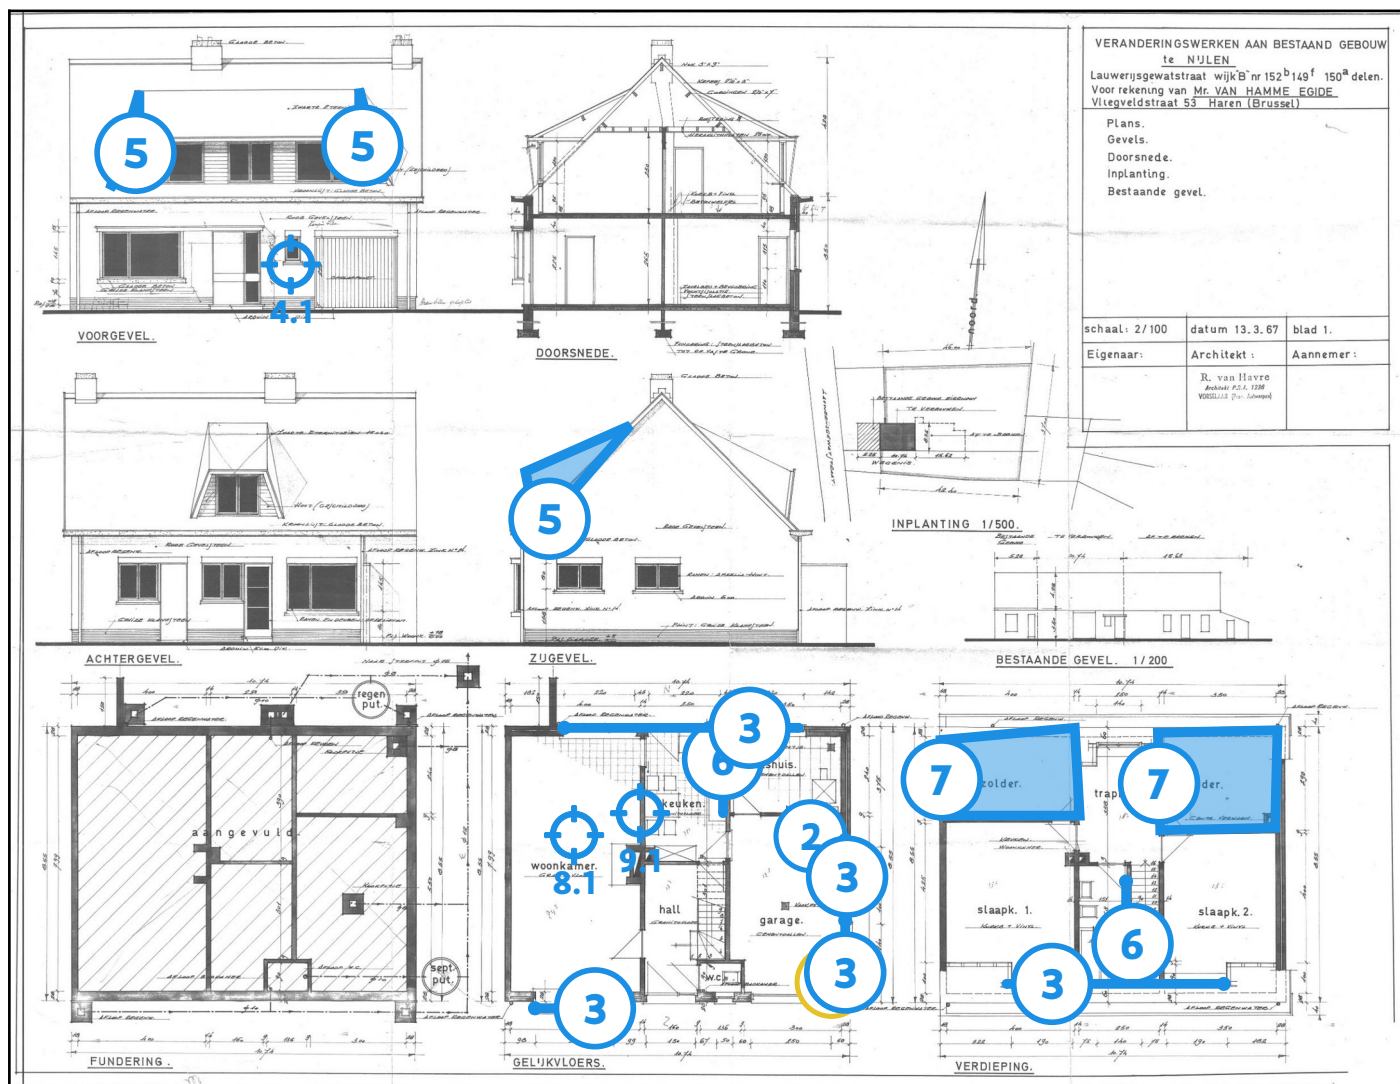
# Plan 1.1: bouwplan Nijlen

Beschrijving	Type	Actie
1. Bakeliet toepassingen	Asbestmateriaal	Zorgvuldig beheren
2. CV-installatie	Geen asbest	-
3. Vensterbank natuursteen	Geen asbest	-
4. Mastiek	Geen asbest	-
4.1 Code: 23-0175-13-M001	Puntmonster	-
5. Kunstleien dakuitbouw	Geen asbest	-
