# Asbestinventarisatetest

Ardooisesteenweg 27, 8800 Roeselare

Attestnummer : 20260326-000442.000

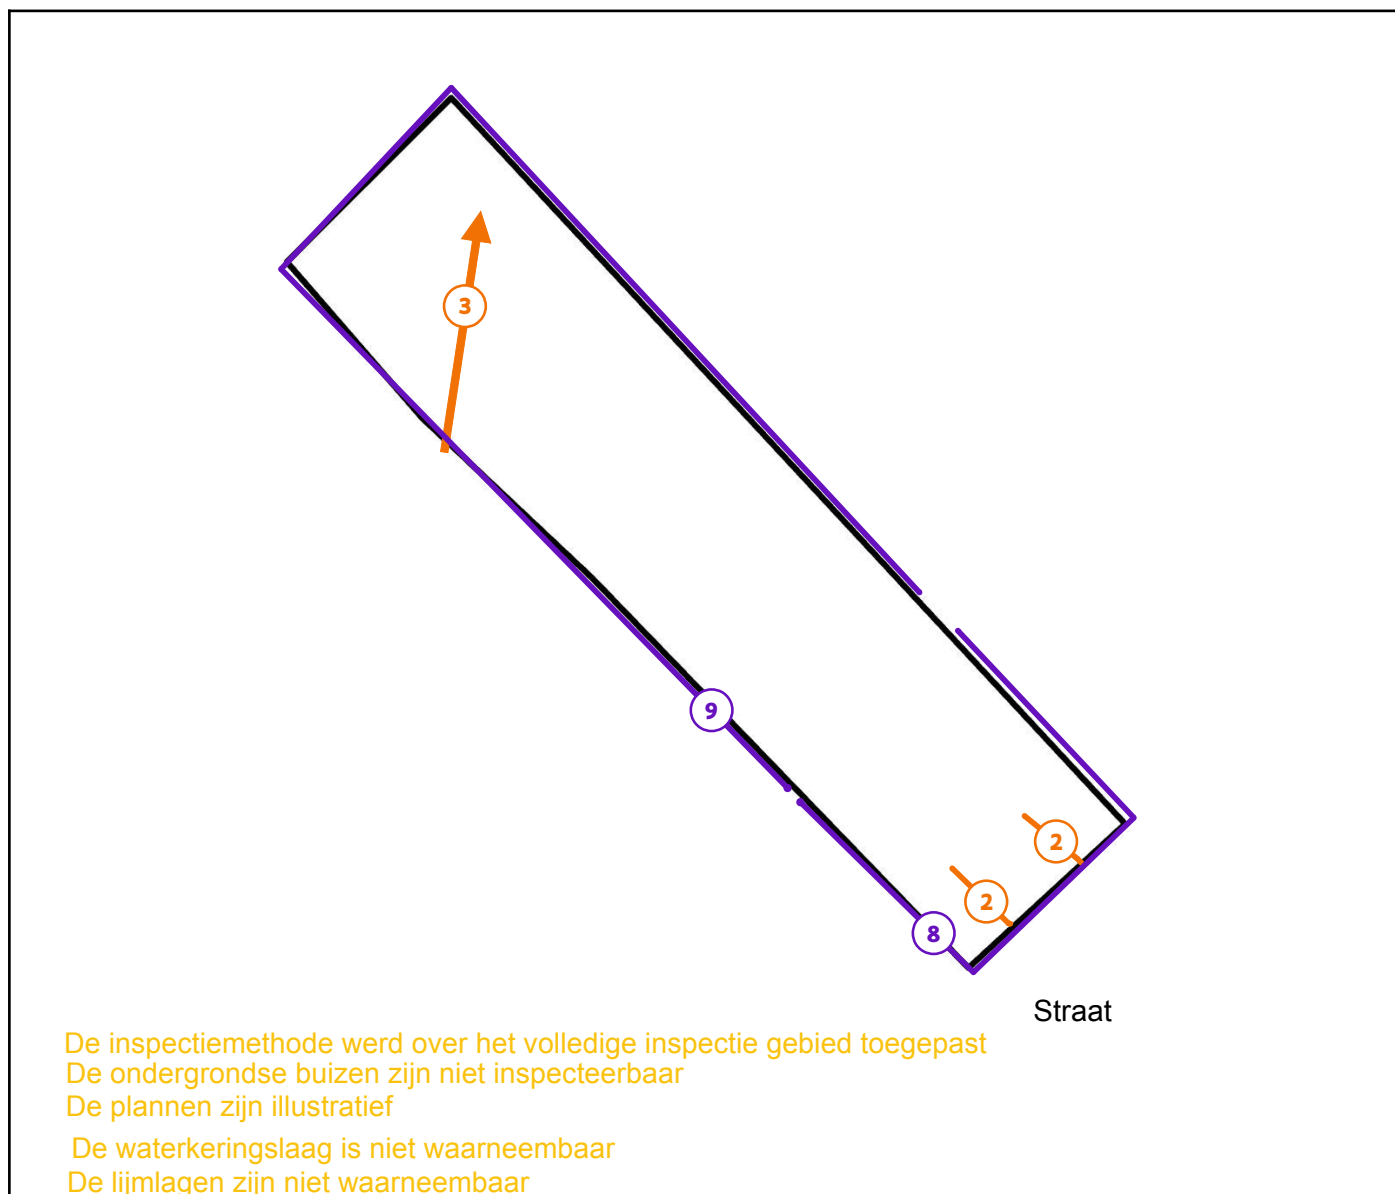
# Plan 1.1: Inspectielocatie plan

Beschrijving	Type	Actie
2. Asbestleien (zonder staalname)	Asbestmateriaal	Verwijderen
3. Rookgasafvoer in asbest cement (zonder staalname)	Asbestmateriaal	Verwijderen
8. Dakgoten + Dak	Beperking	-
9. Achterzijde gemeenschappelijke muur (niet waarneembaar via GD)	Beperking	-

10. Inspectiemethode en beperkingen van het onderzoek	Advies	-
13. Ondergrondse leidingen/buizen/putten/andere	Advies	-
14. Plannen inspectiegebied	Advies	-
15. Waterkeringslaag (advies)	Advies	-
16. Lijm laag(en) algemeen (advies)	Advies	-

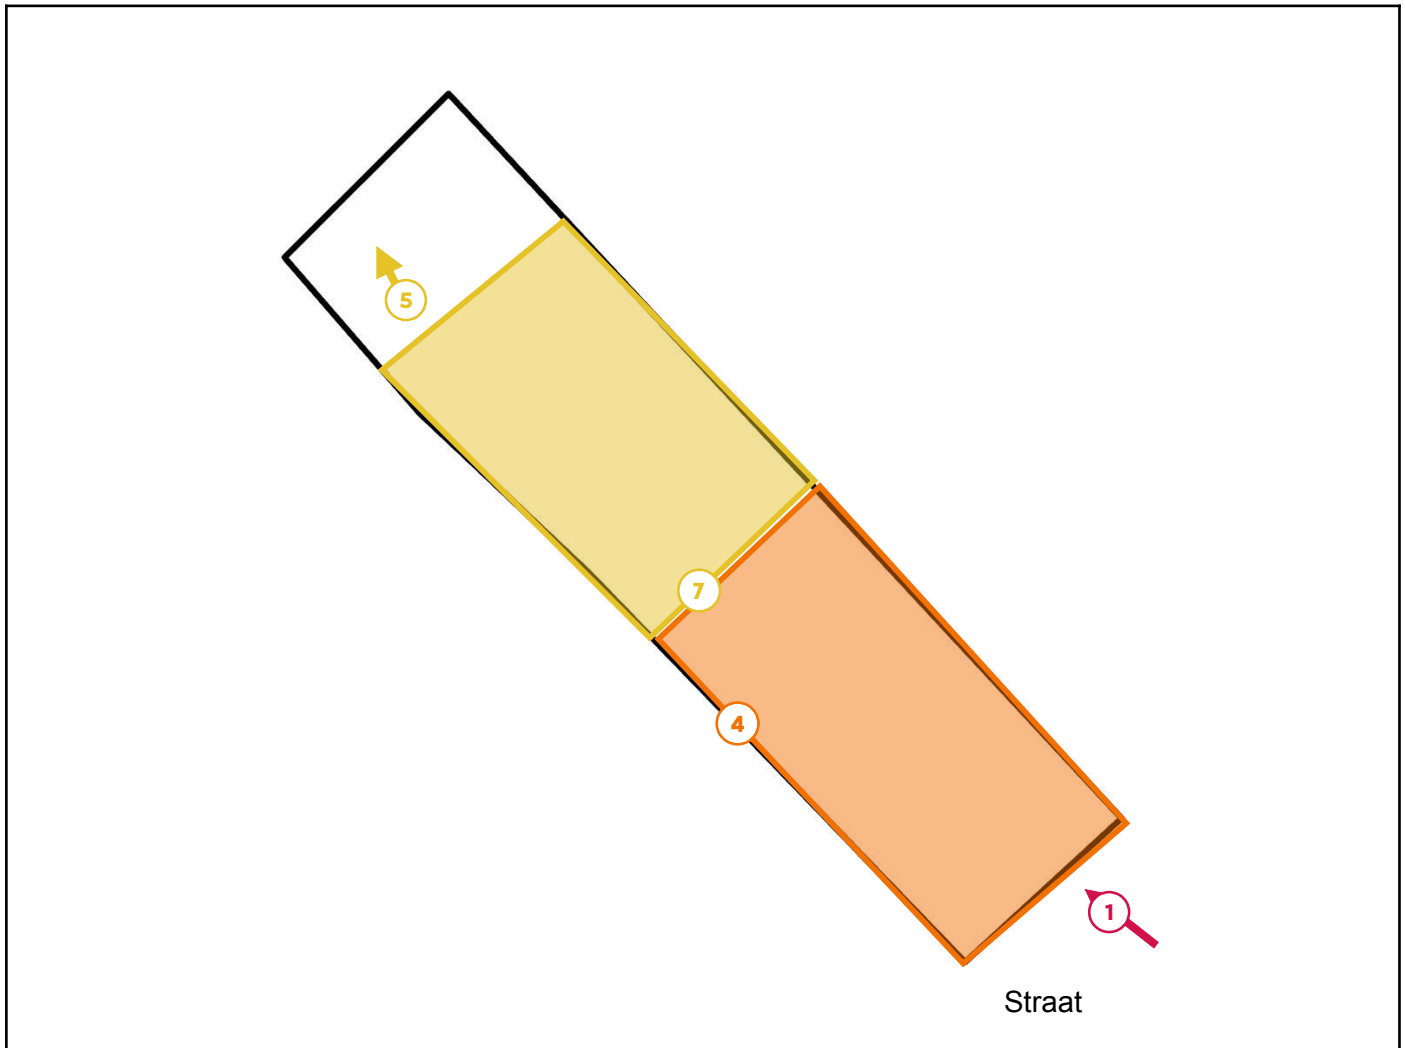
## Plan 2.1: Dakenplan

Beschrijving	Type	Actie
1. Slib dakgoot/regenwaterput	Asbestmateriaal	Dringend verwijderen
4. Onderdak (zonder staalname)	Asbestmateriaal	Maatregelen nemen
5. Mastiek schrijnwerk - glas (zonder staalname)	Asbestmateriaal	Zorgvuldig beheren
7. Roofing voor 2001 (zonder staalname)	Asbestmateriaal	Zorgvuldig beheren

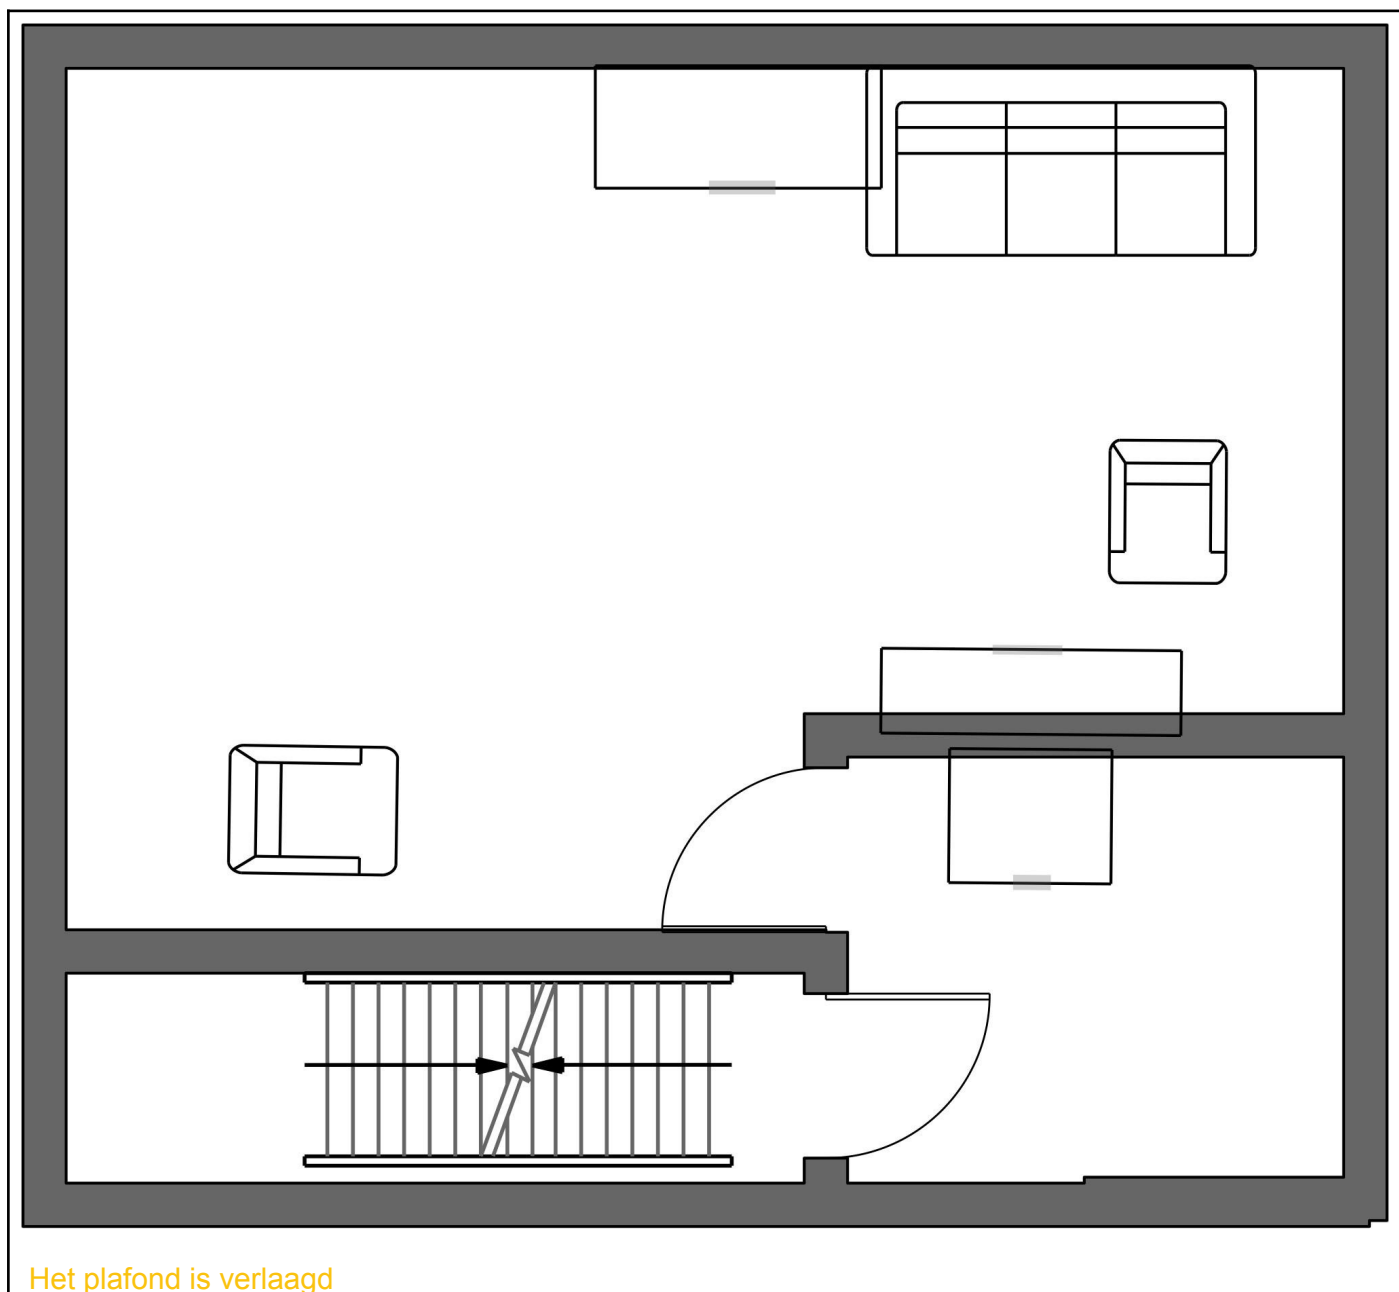
## Plan 2.3: Zolder pleisterwerk

Beschrijving	Type	Actie
18. Pleisterwerk plafond (met staalname)	Geen asbest	-

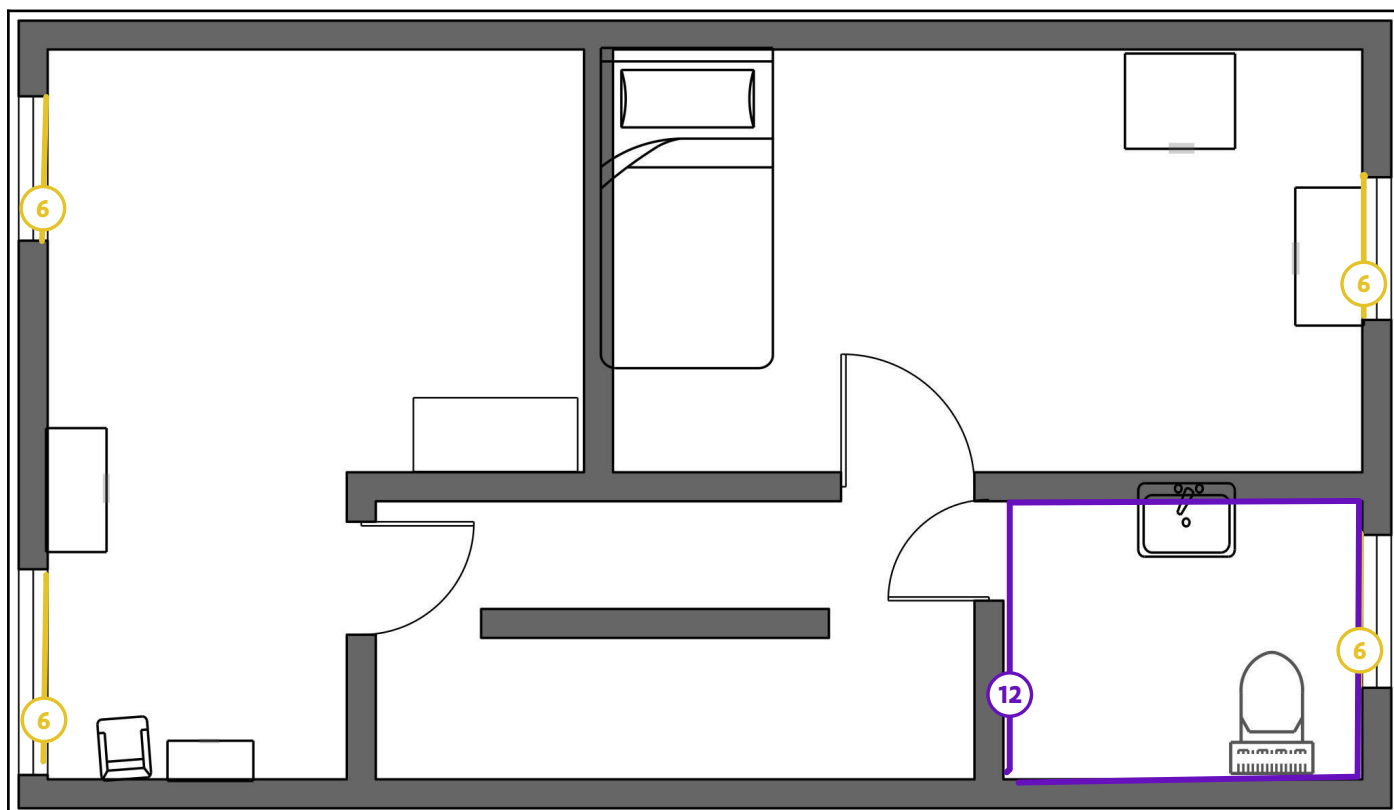
## Plan 2.4: Verdp +2 materialen

Beschrijving	Type	Actie
6. Massal raamtabletten (zonder staalname)	Asbestmateriaal	Zorgvuldig beheren
12. Lijmlaag betegeling (niet waarneembaar/ vast te stellen)	Advies	-

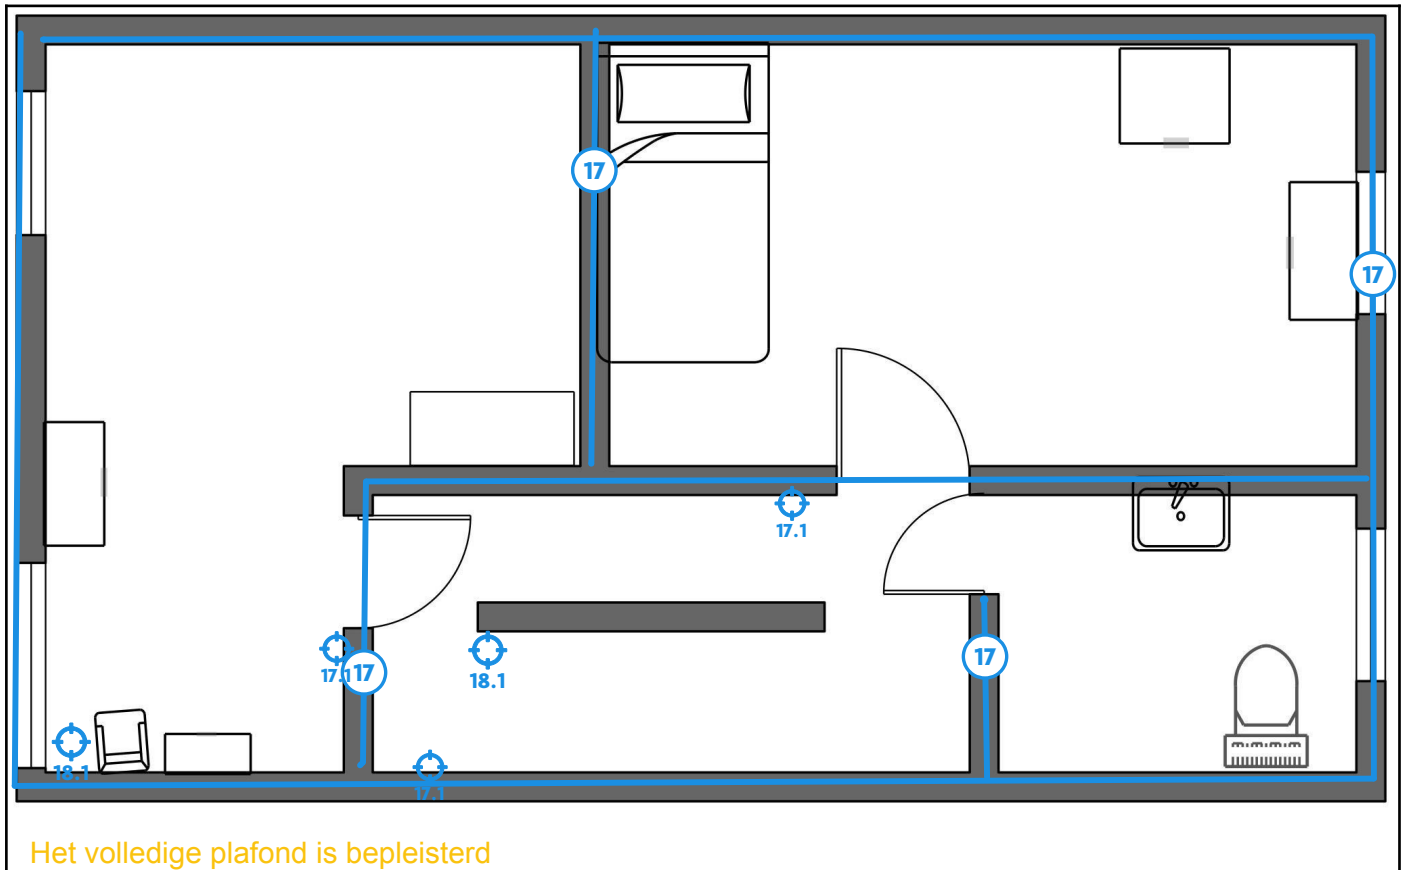
## Plan 2.5: Verdp +2 pleisterwerk

Beschrijving	Type	Actie
17. Pleisterwerk muren (met staalname)	Geen asbest	-
17.1 Code: M1	Mengmonster	-
18. Pleisterwerk plafond (met staalname)	Geen asbest	-
18.1 Code: P2	Mengmonster	-

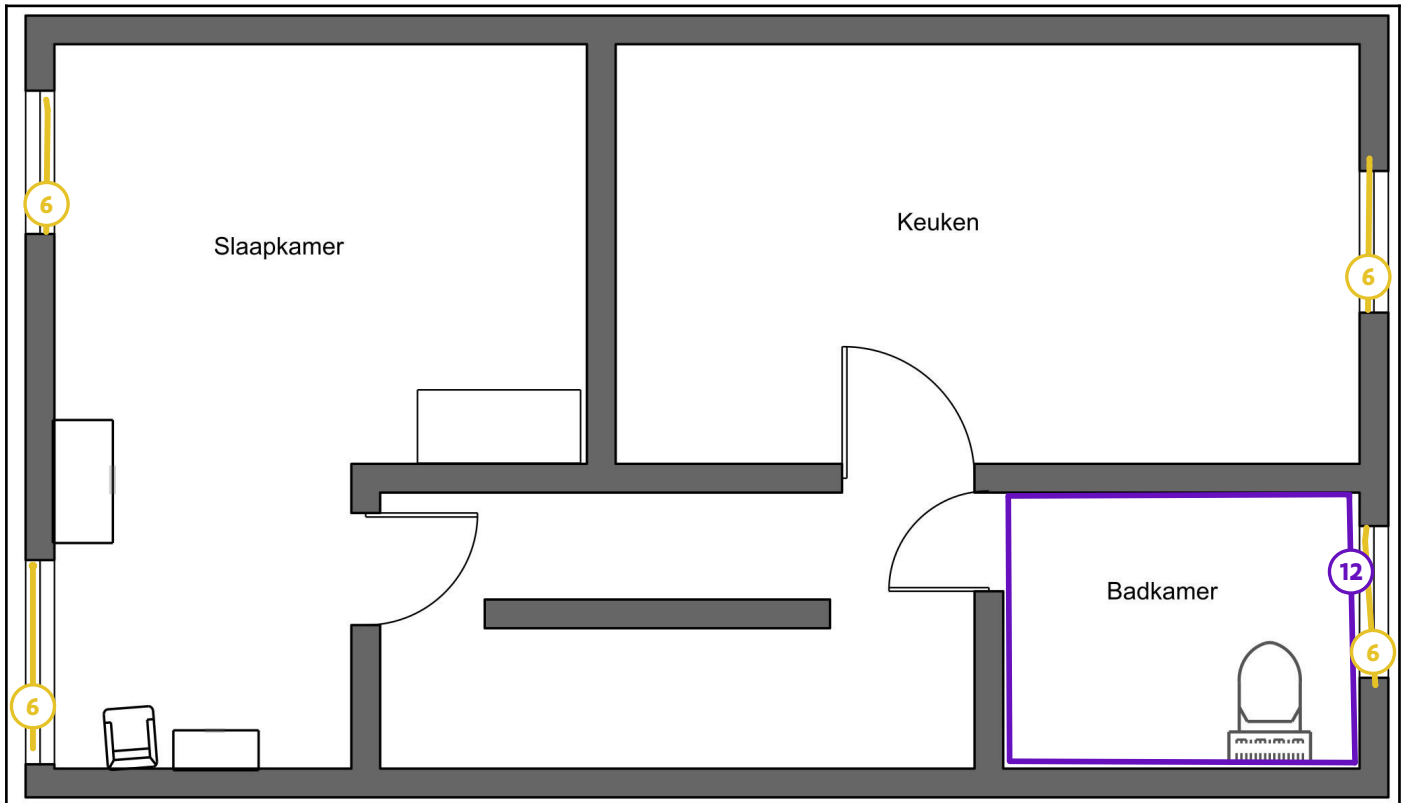
## Plan 2.6: Verdp +1 materialen

Beschrijving	Type	Actie
6. Massal raamtabletten (zonder staalname)	Asbestmateriaal	Zorgvuldig beheren
12. Lijmlaag betegeling (niet waarneembaar/ vast te stellen)	Advies	-

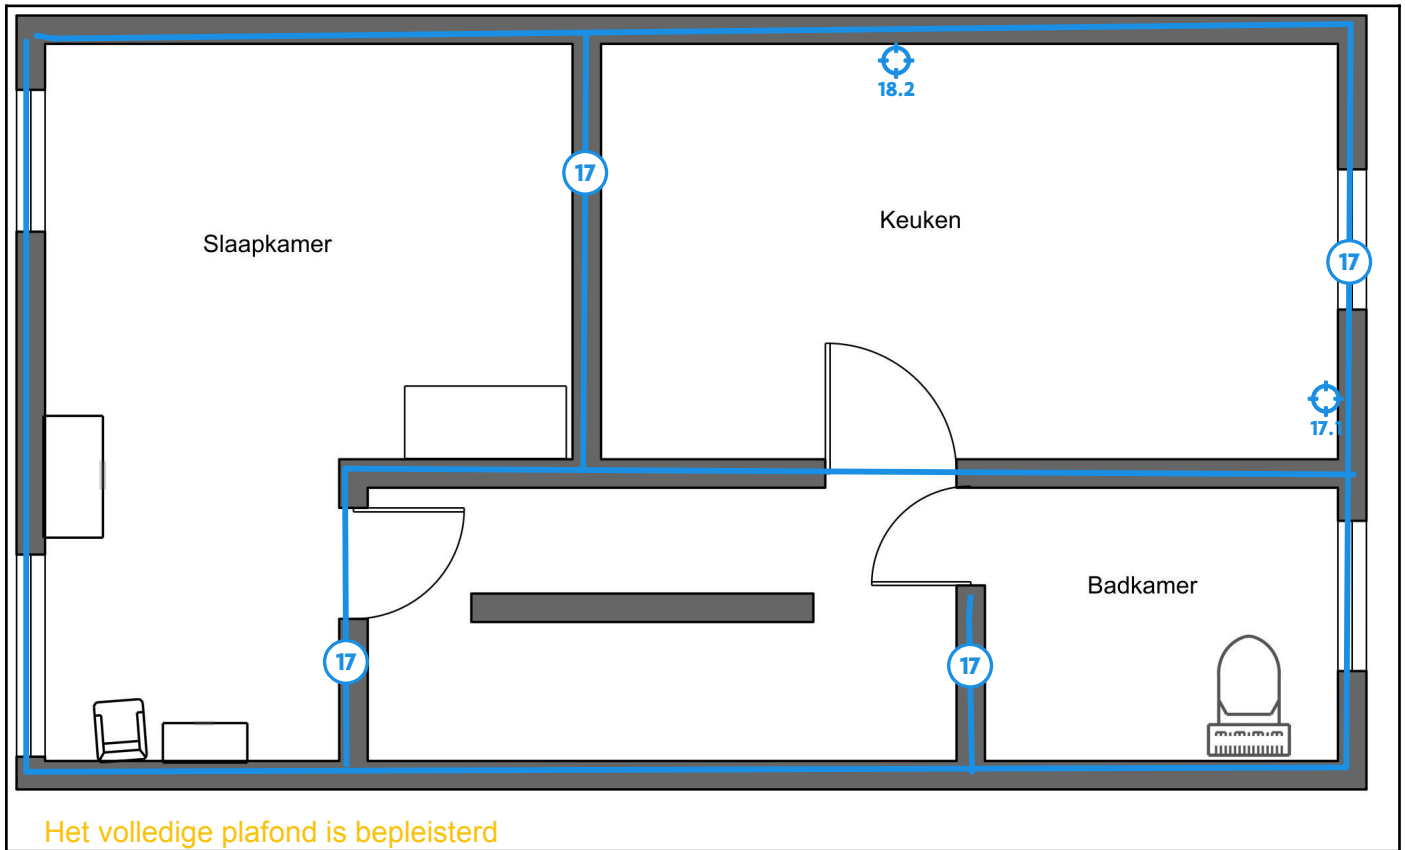
## Plan 2.7: Verdp +1 pleisterwerk

Beschrijving	Type	Actie
17. Pleisterwerk muren (met staalname)	Geen asbest	-
17.1 Code: M1	Mengmonster	-
18. Pleisterwerk plafond (met staalname)	Geen asbest	-
18.2 Code: P4	Mengmonster	-

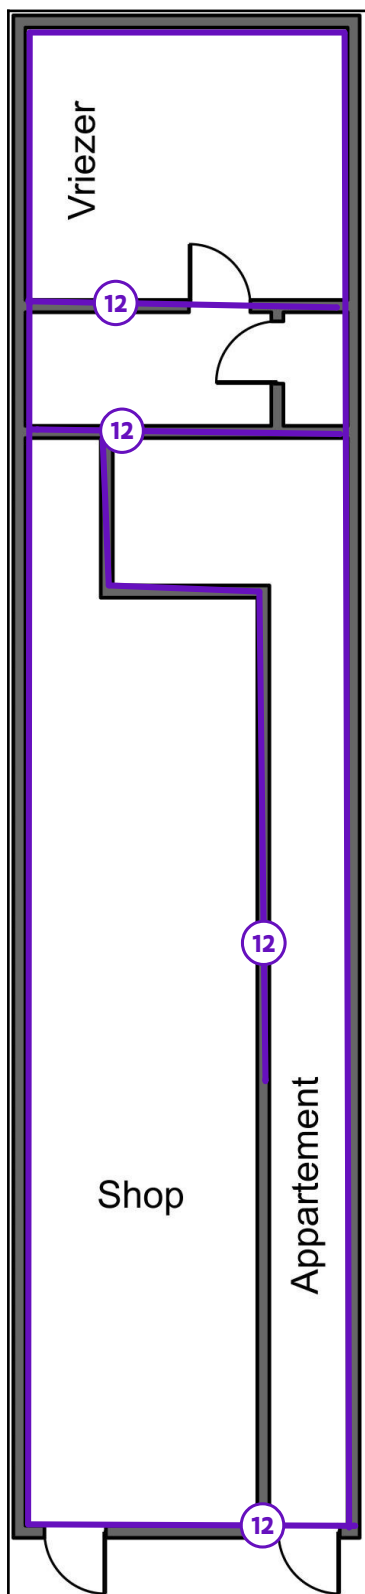
## Plan 2.8: Gelijkvloers materialen

12. Lijmlaag betegeling (niet waarneembaar/ vast te stellen)	Advies	-
--	--------	---

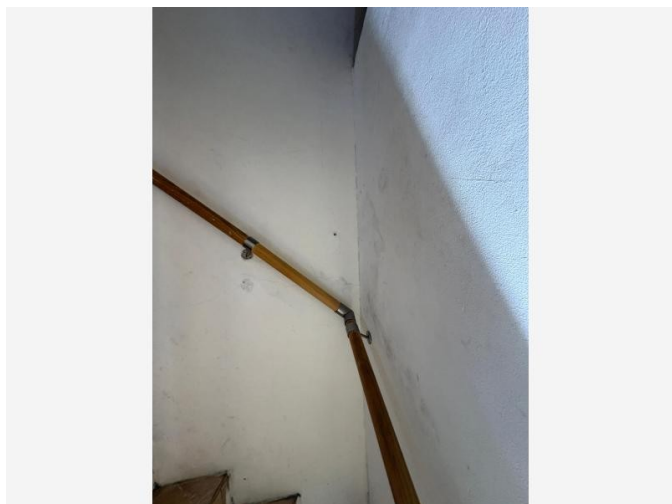
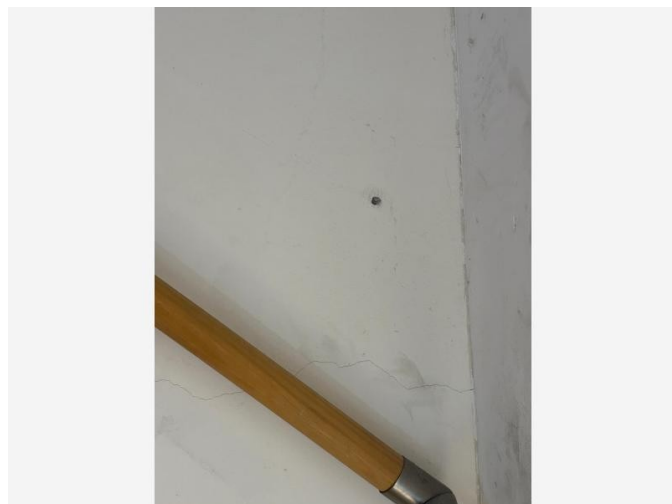
Geen asbest

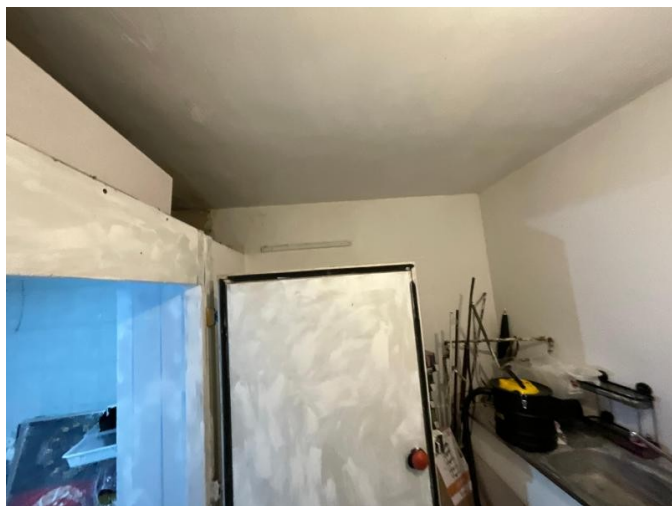
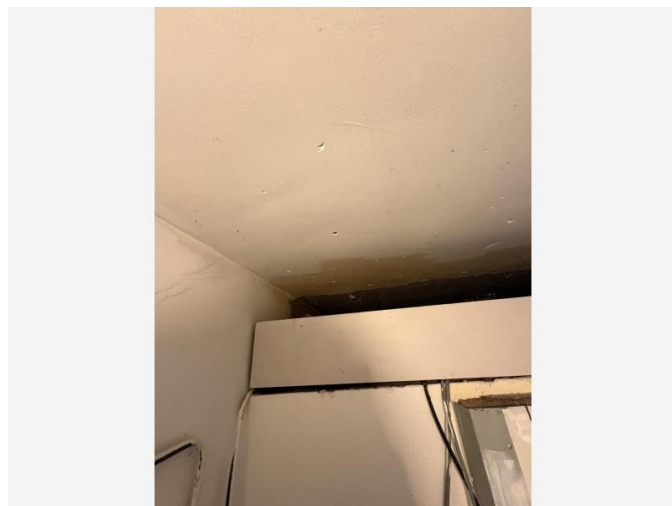
Beschrijving	Pleisterwerk muren (met staalname)
Omgeving	Binnen
Primaire drager	Binnenwand
Bindmiddel van materiaal	Gips - kalk
Gebondenheid op basis van bindmiddel	Niet-hechtgebonden
Hoeveelheid (oppervlakte - dikte - aantal)	<ul style="list-style-type: none"> <li>• 150,00 m<sup>2</sup> - 1,00 cm - 1 stuk</li> <li>• 100,00 m<sup>2</sup> - 1,00 cm - 1 stuk</li> </ul>
Totaal volume	2,50 m <sup>3</sup>
Identificatiemethode	Een monstername door de asbestdeskundige met laboanalyse door een asbestlabo.
Destructieve handeling voor identificatie	Nee
Opmerking	<p>De opgegeven hoeveelheid is een inschatting/vermoedelijke hoeveelheid.</p> <p>De stalen werden genomen in de volgende ruimtes:</p> <p>Collectief woongebouw:</p> <ul style="list-style-type: none"> <li>- verdp +2 (traphal, gang, slaapkamer)</li> <li>- Verdp +1 (badkamer)</li> </ul> <p>Winkel:</p> <ul style="list-style-type: none"> <li>- gelijkvloers: (vriezerruimte/keuken, gang, inkelruimte)</li> </ul> <p>Winkel:</p> <ul style="list-style-type: none"> <li>- berging achterzijde</li> <li>- gang achterzijde</li> <li>- winkelruimte</li> </ul>
