Asbestinventarisatetest

Ketelbuiserstraat 45, 8810 Lichtervelde

Attestnummer : 20221204-000054.000

Uitgegeven op : 04.12.2022

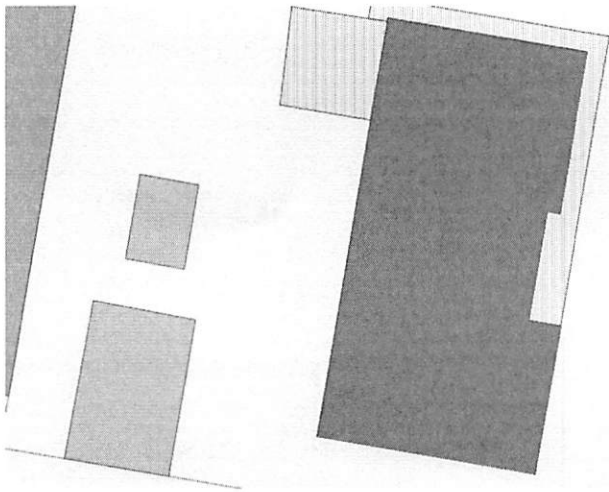
Zone 1: Hoofdgebouw

- 0 Asbestmaterialen
- 1 Beperkingen**
- 0 Uitsluitingen
- 0 Roerende goederen
- 0 Puin, steenslag, (water)bodem
- 0 Adviezen
- 4 Geen asbest**

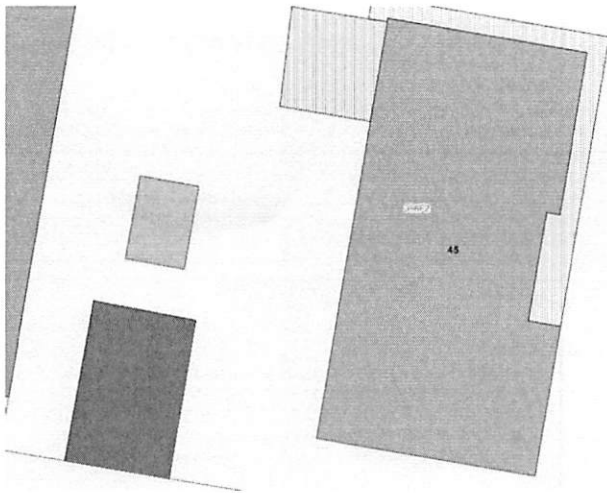
Zone 2: Tuinhuis

- 0 Asbestmaterialen
- 1 Beperkingen**
- 0 Uitsluitingen
- 0 Roerende goederen
- 0 Puin, steenslag, (water)bodem
- 1 Adviezen**
- 0 Geen asbest

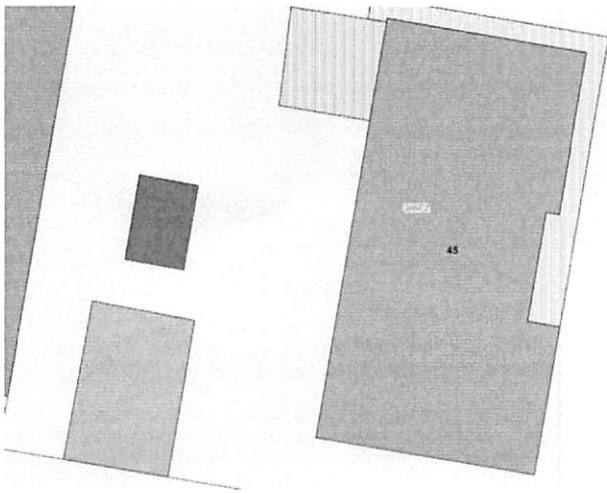
Zone 3: Serre

- 0 Asbestmaterialen
- 0 Beperkingen
- 0 Uitsluitingen
- 0 Roerende goederen
- 0 Puin, steenslag, (water)bodem
- 0 Adviezen
- 0 Geen asbest
