# Asbestinventarisatetest

Wolvertemsesteenweg 215, 1785 Merchtem

Attestnummer : 20260227-000398.000

**Niet-asbestveilig**

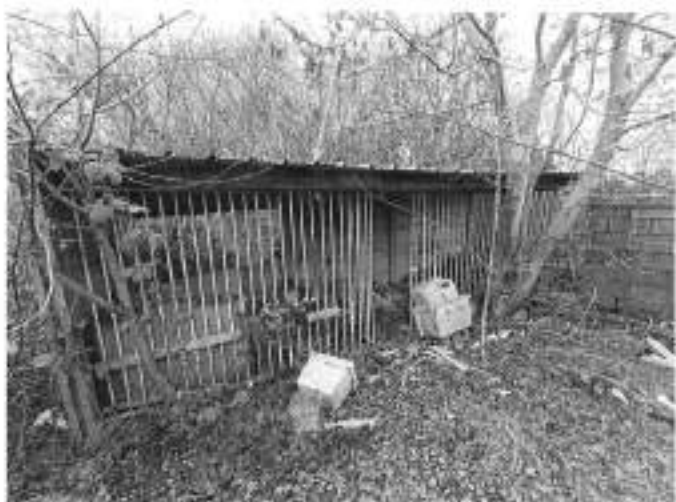
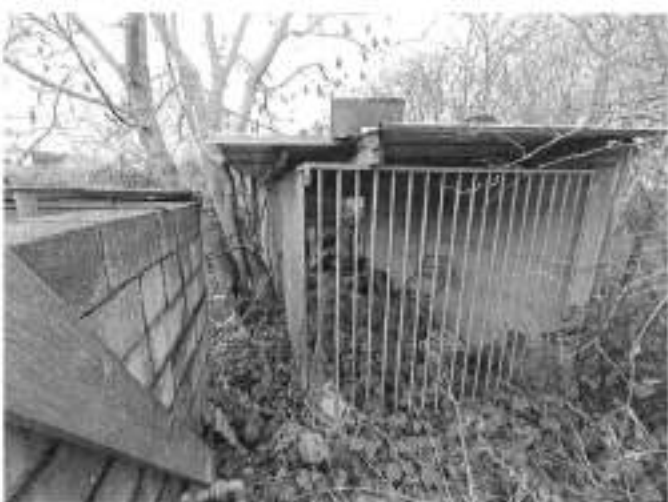
## Fiche 13: Dak in steeldeckplaten

| Beschrijving | Notitie | Terug te vinden op plannen |
|---|---|---|
| Fiche 13: Dak in steeledekplaten | Het dak van de hondenkennel is uitgevoerd in steeledekplaten. | Plan 4.1: D1 - Kennel |
