# Asbestinventarisatetest

Zonnelaan 35, 3740 Bilzen

Attestnummer : 20240524-000296.000

Uitgegeven op : 24.05.2024

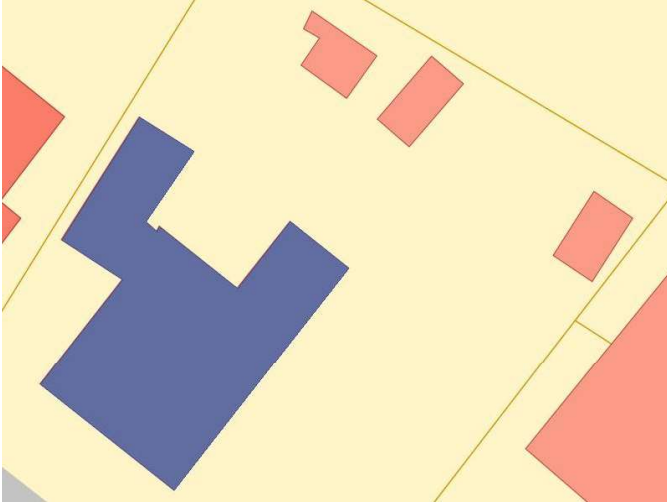
## Zone 1: Hoofdgebouw

Tijdens de inspectie vastgesteld:

- 0 Asbestmaterialen
- 1 Beperkingen**
- 0 Uitsluitingen
- 0 Roerende goederen
- 0 Puin, steenslag, (water)bodem
- 1 Adviezen**
- 6 Geen asbest**

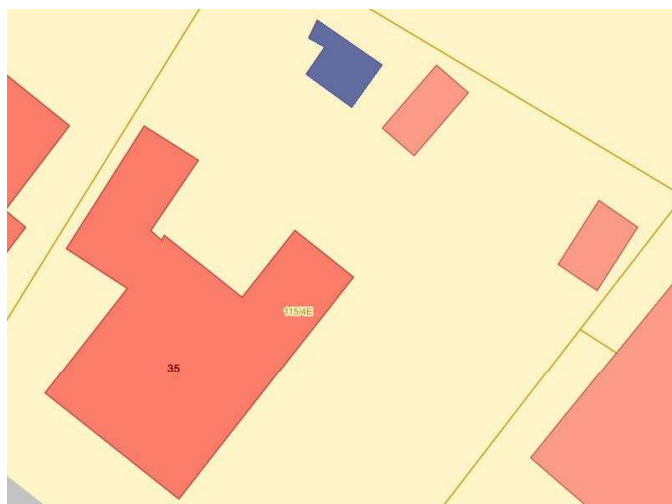
## Zone 2: Bijgebouw

Tijdens de inspectie vastgesteld:

- 0 Asbestmaterialen
- 0 Beperkingen
- 0 Uitsluitingen
- 0 Roerende goederen
- 0 Puin, steenslag, (water)bodem
- 0 Adviezen
- 0 Geen asbest

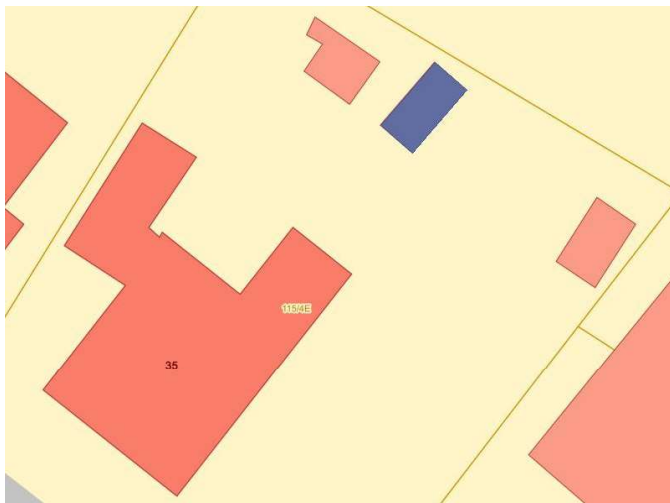
## Zone 3: Bijgebouw

Tijdens de inspectie vastgesteld:

- 0 Asbestmaterialen
- 0 Beperkingen
- 0 Uitsluitingen
- 0 Roerende goederen
- 0 Puin, steenslag, (water)bodem
- 0 Adviezen
- 0 Geen asbest

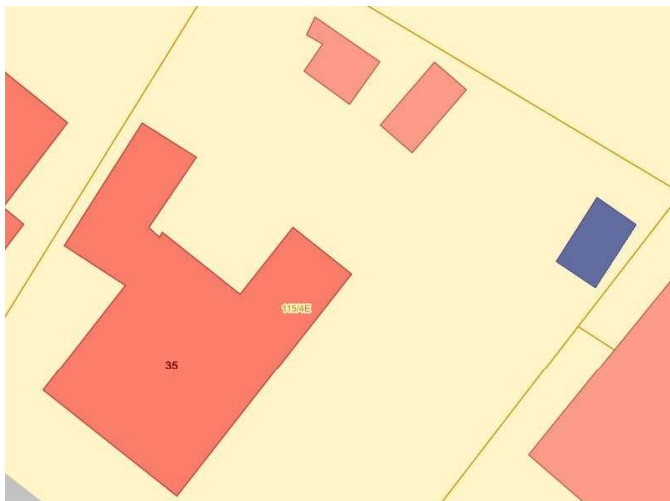
## Zone 4: Bijgebouw

Tijdens de inspectie vastgesteld:

- 0 Asbestmaterialen
- 0 Beperkingen
- 0 Uitsluitingen
- 0 Roerende goederen
- 0 Puin, steenslag, (water)bodem
- 0 Adviezen
- 0 Geen asbest
