Asbestinventarisatetest

Tongersesteenweg 54A, 3730 Hoeselt

Attestnummer : 20240910-000266.000

Uitgegeven op : 10.09.2024

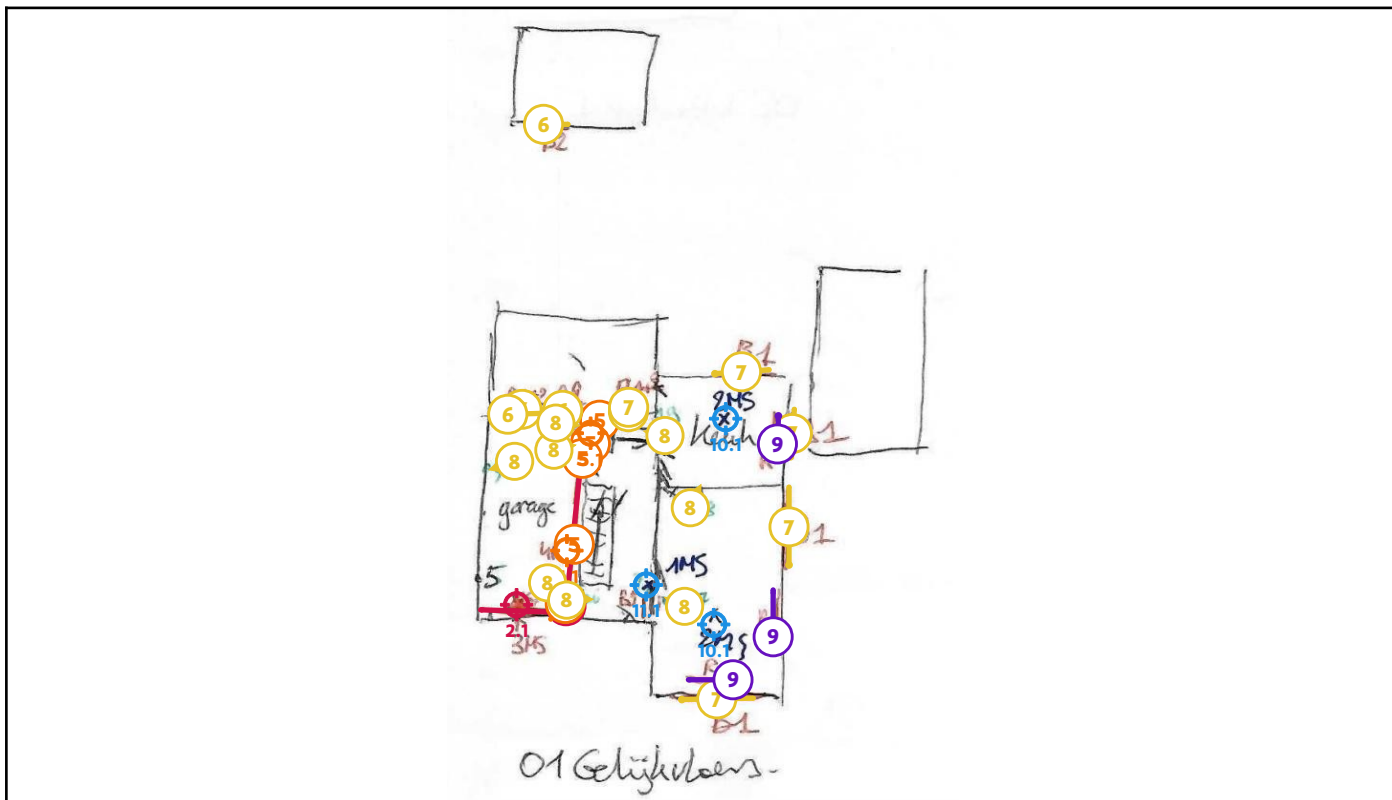
Plan 1.1: schets 01 Gelijkvloers

Beschrijving	Type	Actie
2. 3 MS Leiding ISO Recht	Asbestmateriaal	Dringend verwijderen
2.1 Code: 3 MS Leiding ISO Recht	Mengmonster	-
5. 4 MS Leiding ISO Bochten	Asbestmateriaal	Verwijderen
5.1 Code: 4 MS Leiding ISO Bochten	Mengmonster	-
6. Mastiek ramen	Asbestmateriaal	Zorgvuldig beheren
7. Vensterbank buiten	Asbestmateriaal	Zorgvuldig beheren
8. Bakeliet elektrische comonenten	Asbestmateriaal	Zorgvuldig beheren
9. Radiator dichtingen	Advies	-
10. 2 MS Pleister Plafonds	Geen asbest	-

10.1 Code: 2 MS Pleister Plafonds	Mengmonster	-
11. 1 MS Pleister Muren	Geen asbest	-
11.1 Code: 1 MS Pleister Muren	Mengmonster	-

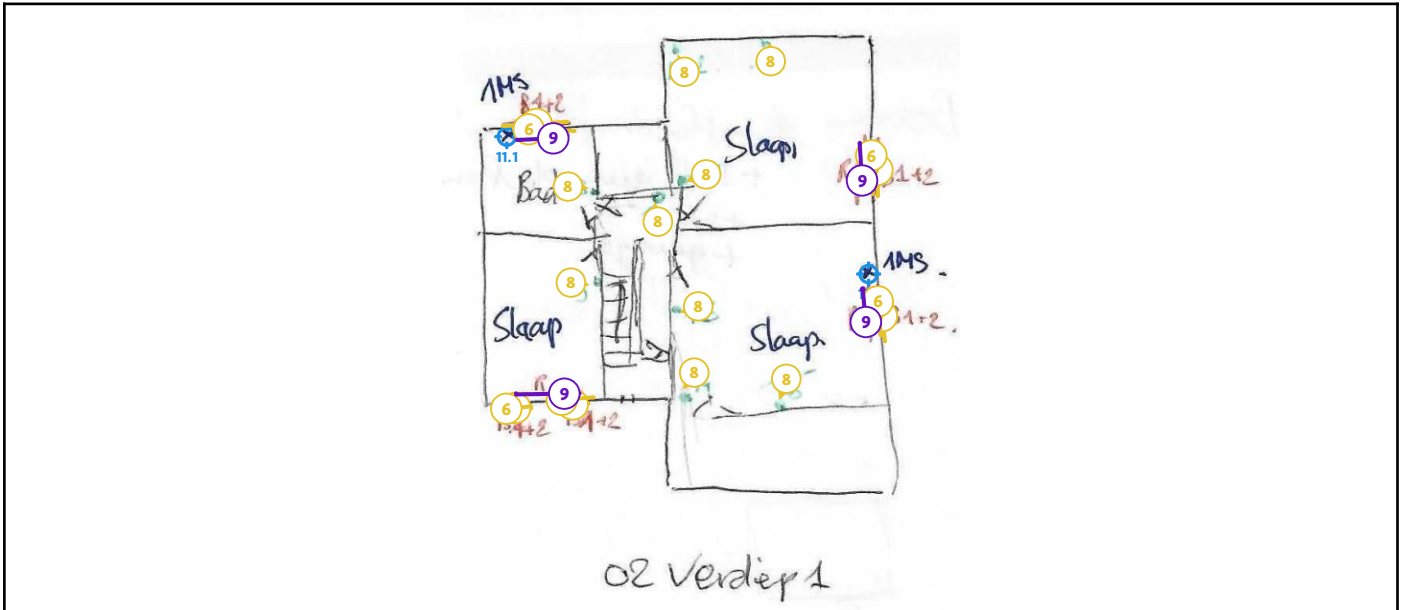
Plan 1.2: schets 02 Verdiep1

Beschrijving	Type	Actie
6. Mastiek ramen	Asbestmateriaal	Zorgvuldig beheren
7. Vensterbank buiten	Asbestmateriaal	Zorgvuldig beheren
8. Bakeliet elektrische componenten	Asbestmateriaal	Zorgvuldig beheren
9. Radiator dichtingen	Advies	-
11.1 MS Pleister Muren	Geen asbest	-
11.1 Code: 1 MS Pleister Muren	Mengmonster	-

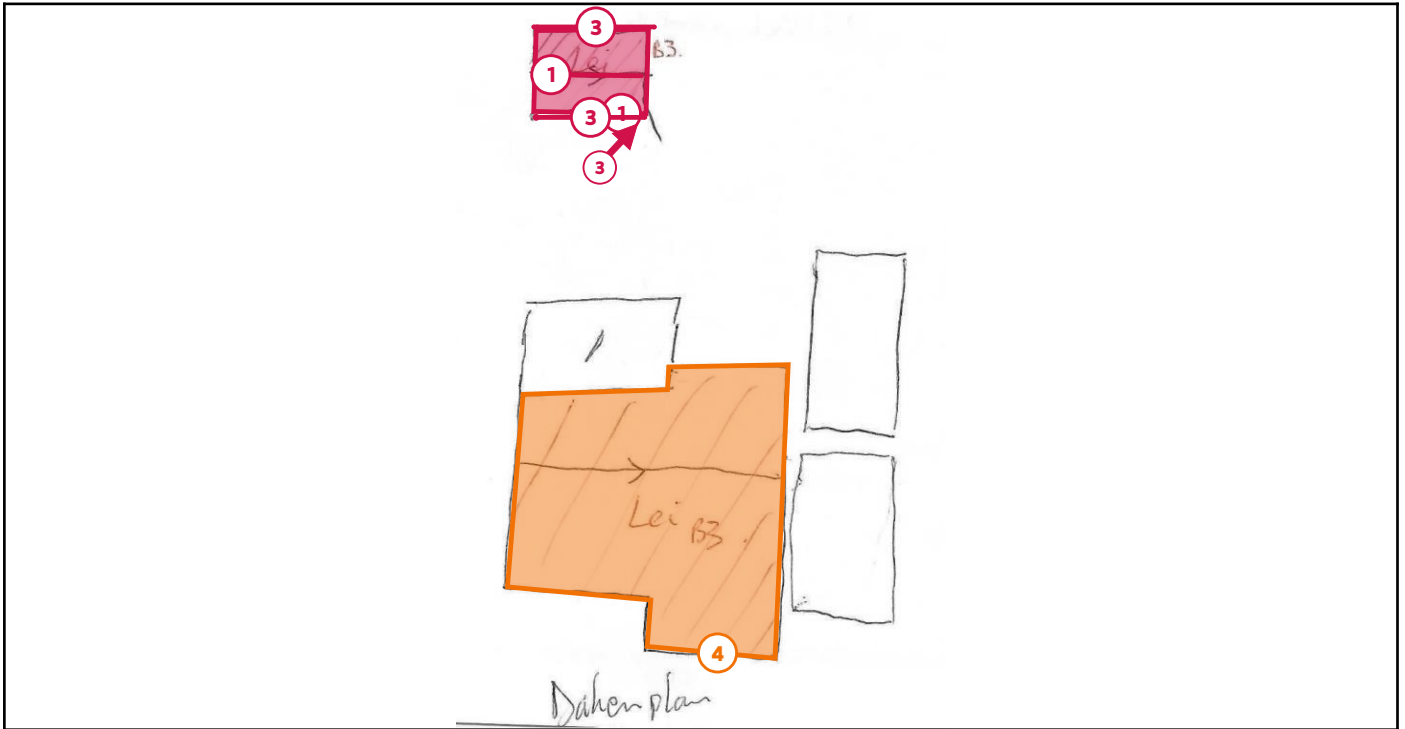
Plan 1.4: schets Dakenplan

Beschrijving	Type	Actie
1. Leien + nok tuinhuisje	Asbestmateriaal	Dringend verwijderen
3. Rest sediment slib afkomstig van asbesthoudende leien	Asbestmateriaal	Dringend verwijderen
4. Leien dak + nok (hoofdgebouw mét overzetdak)	Asbestmateriaal	Verwijderen
