# Asbestinventarisatetest

Rutterweg 80, 3700 Tongeren-Borgloon

Attestnummer : 20251214-000163.000

Uitgegeven op : 14.12.2025

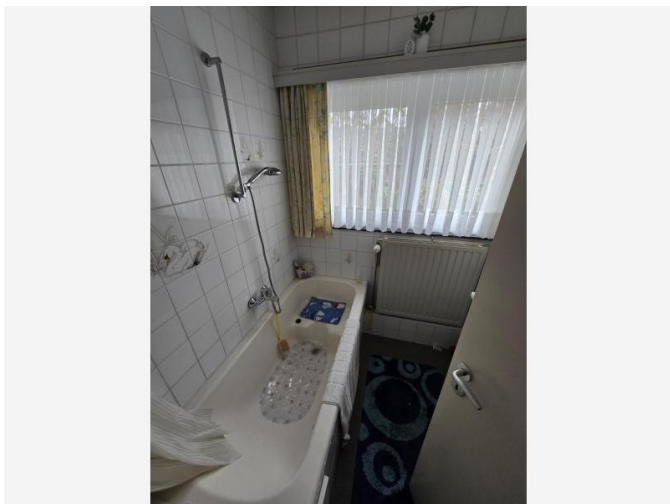
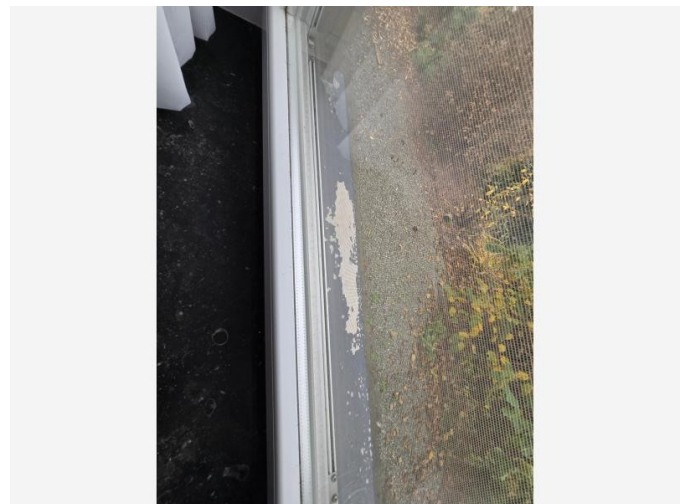
## Fiche 9: Kit ramen niet asbest-verdacht

Beschrijving	Notitie	Terug te vinden op plannen
Fiche 9: Kit ramen niet asbest-verdacht	-	-
Fiche 10: Stookketel niet	De stookketel opzich is niet asbest verdacht maar de pakkingen die er inzitten bevatten mogelijk wel asbest. Bij het verwijderen of vernieuwen kan men hier best onderzoek naar doen.	Plan 1.1: +0

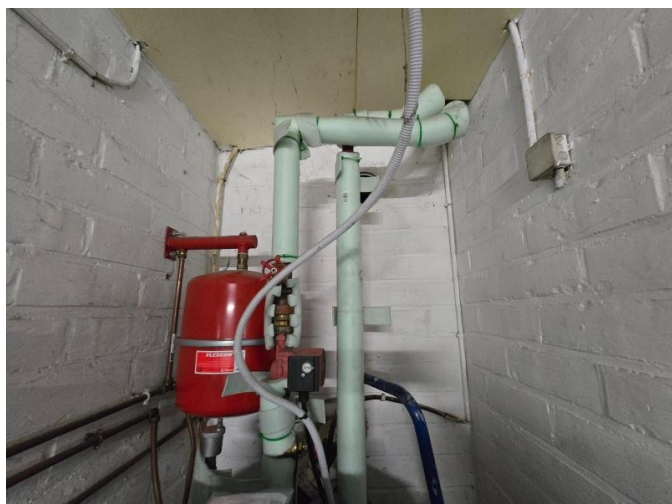
### Fiche 13: Leidingisolatie niet asbestverdacht

Beschrijving	Notitie	Terug te vinden op plannen
Fiche 11: Geen lift infrastructuur	-	-
Fiche 12: Onderdak niet aanwezig	Bij dit gebouwdeel is geen onderdak aanwezig.	-
Fiche 13: Leidingisolatie niet asbestverdacht	-	-
