# Asbestinventarisatetest

Manteliusstraat 41, 3500 Hasselt

Attestnummer : 20260320-000142.000

## Niet-asbestveilig

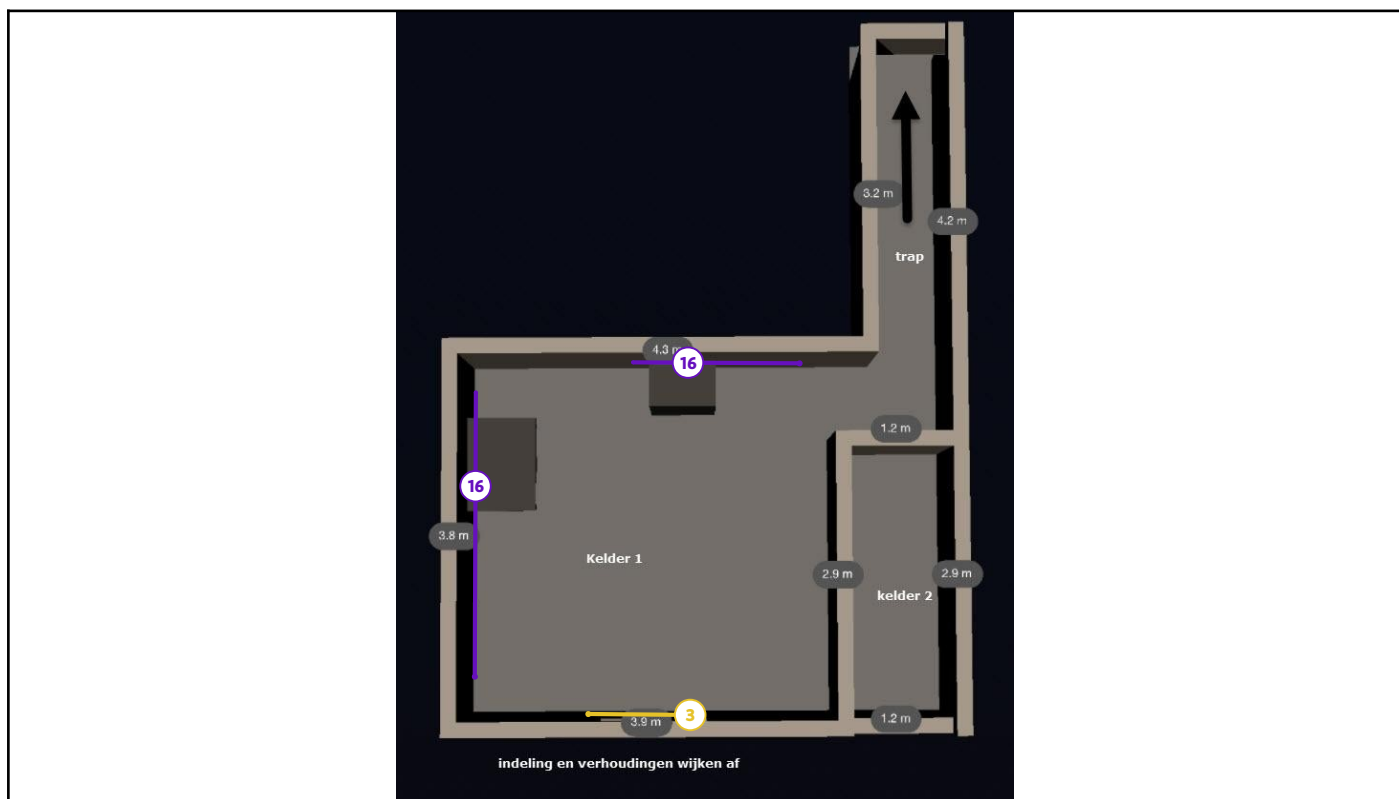
## Plan 1.2: Kelder

Beschrijving	Type	Actie
3. MASTIEK aan schrijnwerk kelderraam	Asbestmateriaal	Zorgvuldig beheren
16. Afvoerbuīs in kelder, gresbuīs.	Advies	-

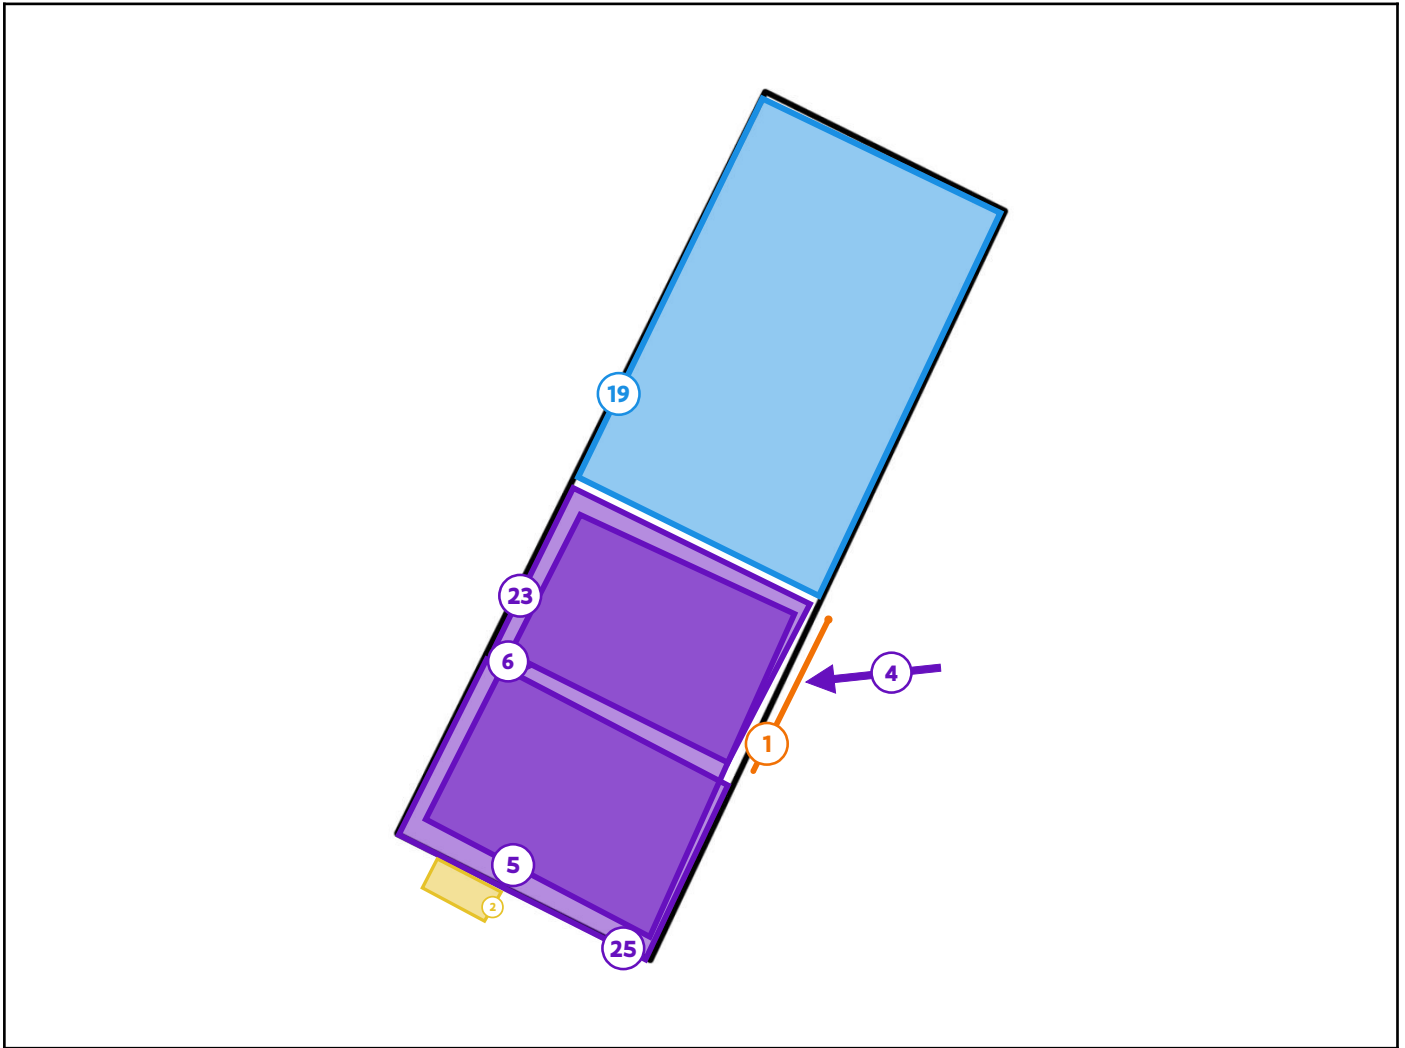
## Plan 1.14: Dakenplan

Beschrijving	Type	Actie
1. Scheidingsmuur van buurman vezelcement dakleien (jaartal?)	Asbestmateriaal	Verwijderen
2. Terras onderliggende laag bitumen/roofing	Asbestmateriaal	Zorgvuldig beheren
4. Hoogtebeperking toegang zijgevel met buurman	Beperking	-
5. Hoogtebeperking toegang onderdak	Beperking	-
6. Hoogtebeperking toegang schoorsteen	Beperking	-
19. Platdak roofing	Geen asbest	-

23. Dakbedekking dakpannen	Overige ruimte of materiaal	-
25. Dakbedekking natuursteen leien	Overige ruimte of materiaal	-

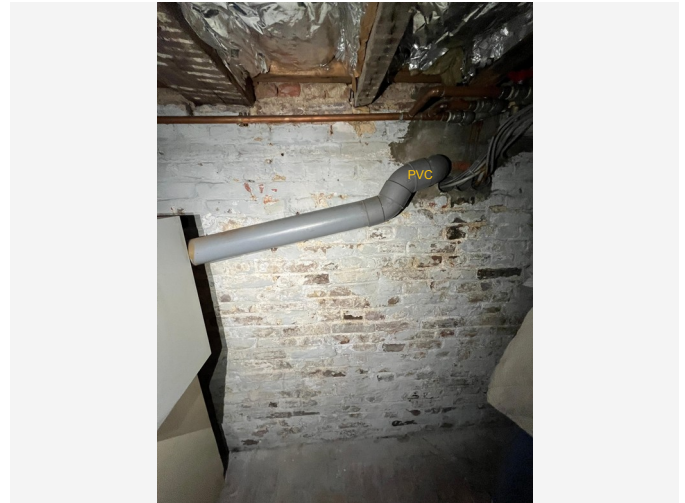
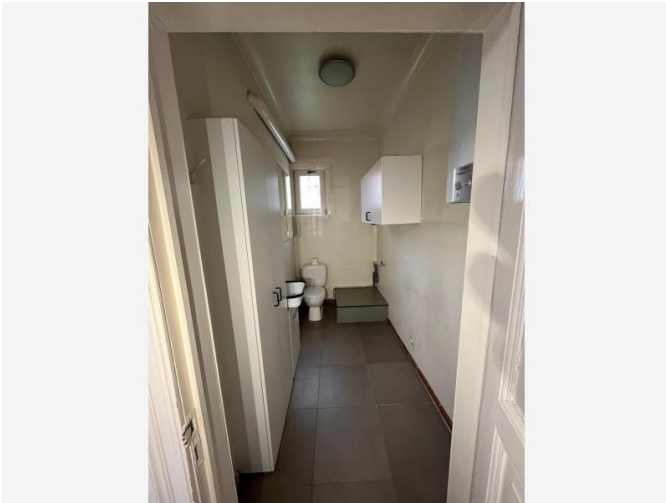
Gres buizen, gebakken klei, zijn niet asbestverdacht. Er is geen afdichting of koord zichtbaar tussen de aansluitingen van de buizen.

Ook de PVC buizen in de kelder zijn niet asbestverdacht.

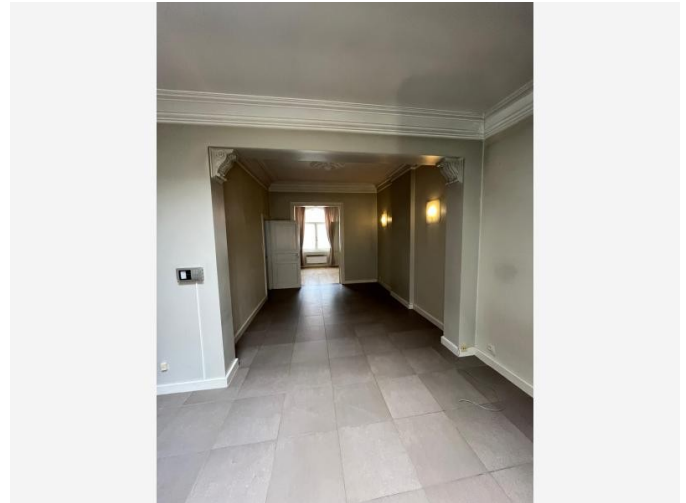
De vloertegels (Keramisch, kleigebakken of van cement) zijn niet asbestverdacht. Deskundige kan geen uitspraak doen over eventuele onderliggende materialen of lijmen die werden gebruikt en niet zichtbaar zijn.

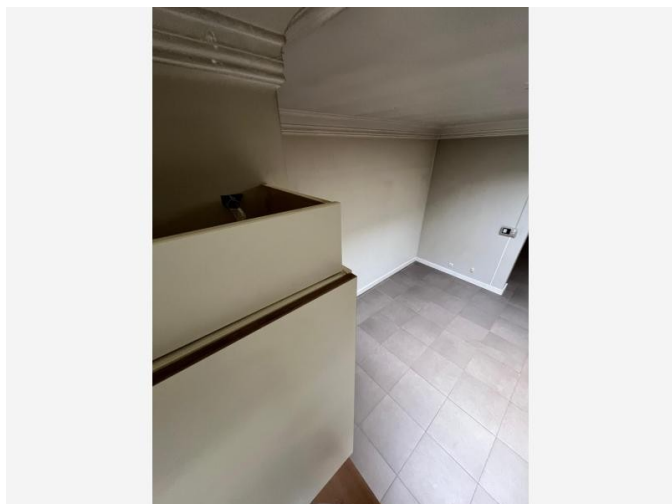
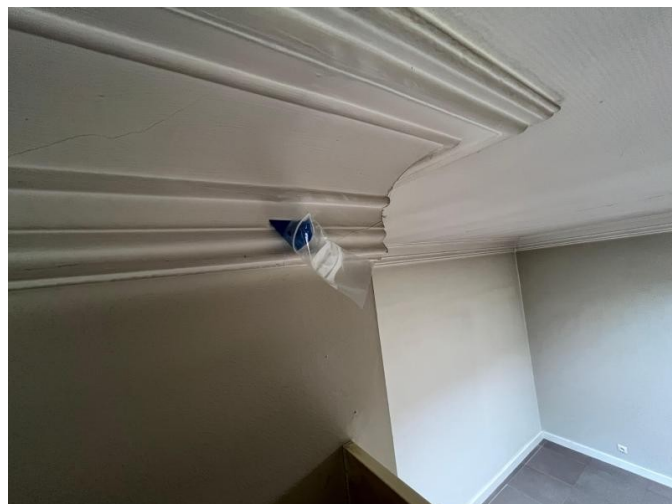
Geen asbest

<b>Beschrijving</b>	Sierpleister kroonluchter rozetten.
<b>Omgeving</b>	Binnen
<b>Primaire drager</b>	Plafond
<b>Bindmiddel van materiaal</b>	Gips - kalk
<b>Gebondenheid op basis van bindmiddel</b>	Niet-hechtgebonden
<b>Hoeveelheid (oppervlakte - dikte - aantal)</b>	• 3,00 m <sup>2</sup> - 2,00 cm - 1 stuk
<b>Totaal volume</b>	0,06 m <sup>3</sup>
<b>Identificatiemethode</b>	Een monstername door de asbestdeskundige met laboanalyse door een asbestlabo.
<b>Destructieve handeling voor identificatie</b>	Nee
<b>Opmerking</b>	Hoeveelheid is een inschatting en kan niet dienen als meetstaat.

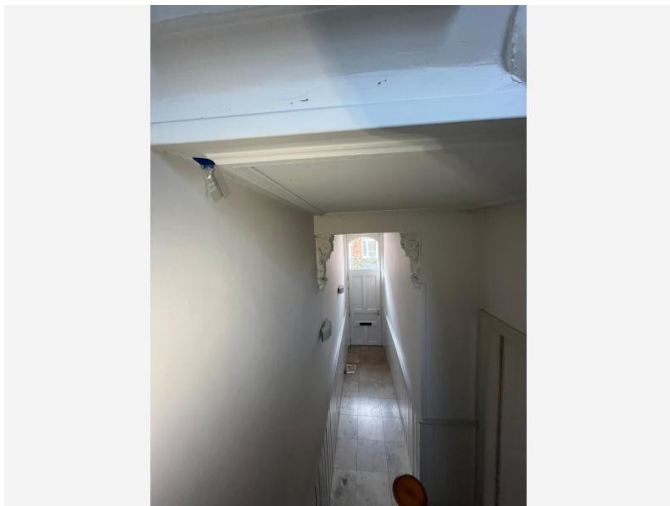
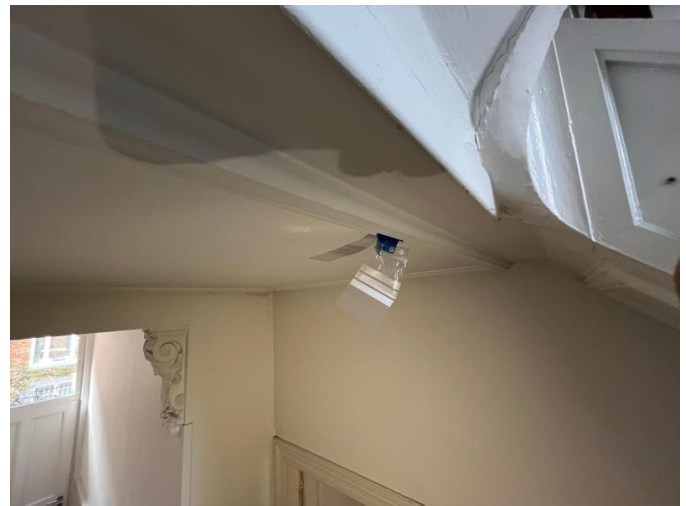
Geen asbest

<b>Beschrijving</b>	PLAFONDpleister
<b>Omgeving</b>	Binnen
<b>Primaire drager</b>	Plafond
<b>Bindmiddel van materiaal</b>	Gips - kalk
<b>Gebondenheid op basis van bindmiddel</b>	Niet-hechtgebonden
<b>Hoeveelheid (oppervlakte - dikte - aantal)</b>	• 110,00 m <sup>2</sup> - 1,00 cm - 1 stuk
<b>Totaal volume</b>	1,10 m <sup>3</sup>
<b>Identificatiemethode</b>	Een monstername door de asbestdeskundige met laboanalyse door een asbestlabo.
<b>Destructieve handeling voor identificatie</b>	Nee
<b>Opmerking</b>	Indien pleisterwerk aanwezig werden de bemonsteringsregels van het inspectieprotocol gevolgd voor:  - Individuele ruimte  - Natte ruimte  - Stookruimte (Geen CV ketel aanwezig)  - Gang

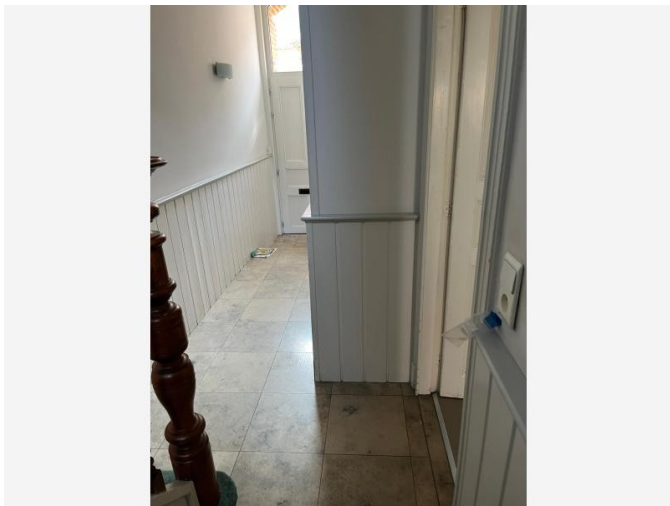
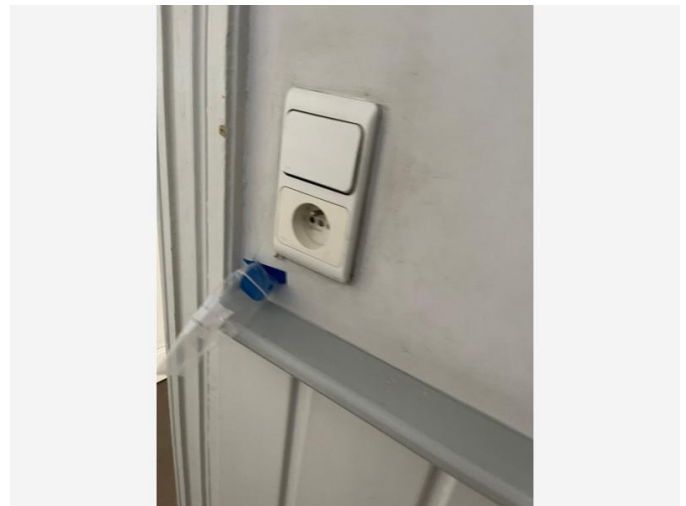
Geen asbest

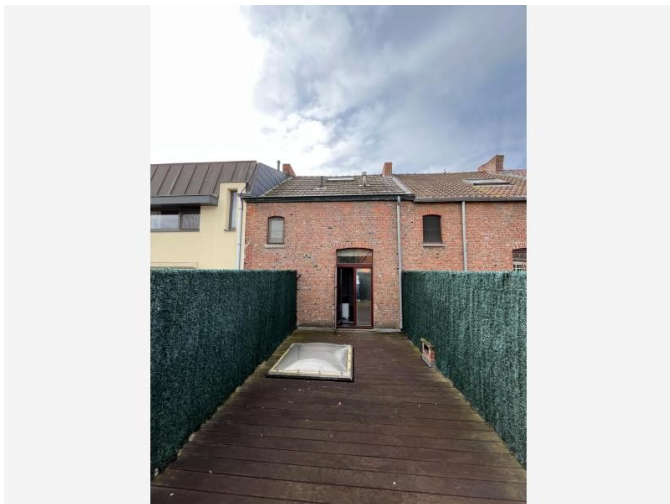
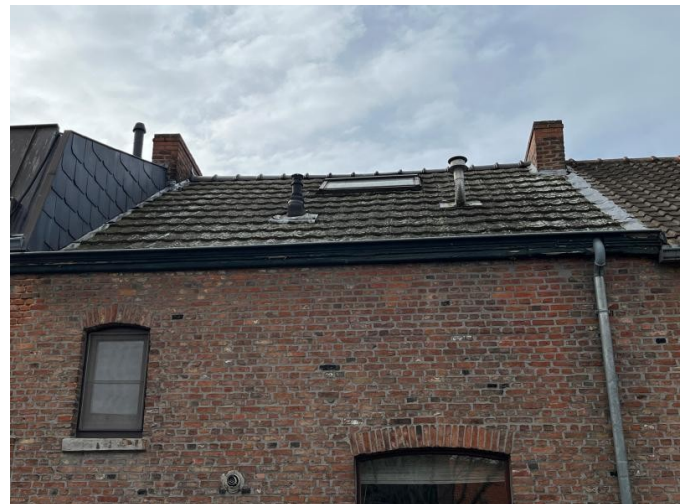
## Fiche 23: Dakbedekking dakpannen

Beschrijving	Notitie	Terug te vinden op plannen
Fiche 23: Dakbedekking dakpannen	De dakpannen op het schuindak aan de achterkant van de woning zijn niet asbestverdacht.	Plan 1.14: Dakenplan
Fiche 24: Materialen van rookgaskanalen	Voor zover vast te stellen binnen het standaard onderzoek van een visuele asbestinspectie. Deskundige kan geen uitspraken doen over eventueel nog aanwezige, niet zichtbare, rookgaskanalen in holle ruimtes.	-
Fiche 25: Dakbedekking natuursteen leien	Het dak aan straatzijde werd vervangen in 2012. Eigenaar heeft documenten en factuur ter beschikking dat er natuurleien op het dak werden gebruikt, 2012 is ook al de niet asbestverdachte periode. Evenwel is er een beperking doordat het dak niet voldoende dichtbij bereikbaar is.	Plan 1.14: Dakenplan
