# Asbestinventarisatetest

Pollinkhovestraat 39, 8647 Lo-Reninge

Attestnummer : 20240719-000298.001

Uitgegeven op : 30.07.2024

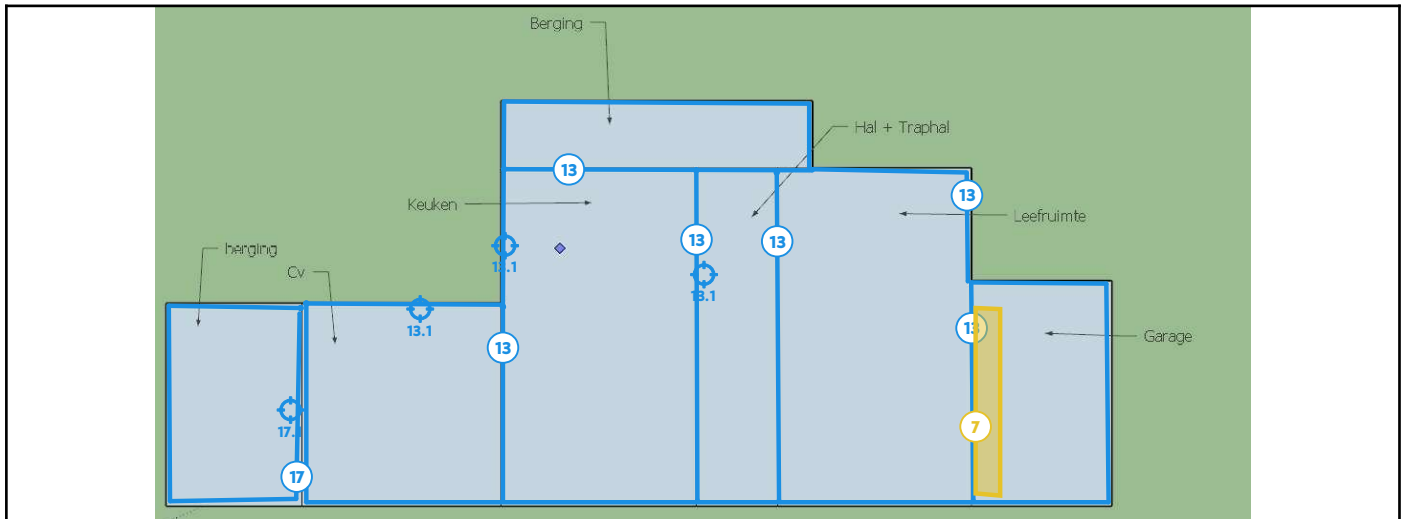
# Plan 1.1: Gelijkvloers 39

Beschrijving	Type	Actie
7. asbest cement plaat plafond garage	Asbestmateriaal	Zorgvuldig beheren
13. Pleisterwerk muren	Geen asbest	-
13.1 Code: 8397-10	Mengmonster	-
17. cementering berging / doorgang	Geen asbest	-
17.1 Code: 8397-16	Puntmonster	-

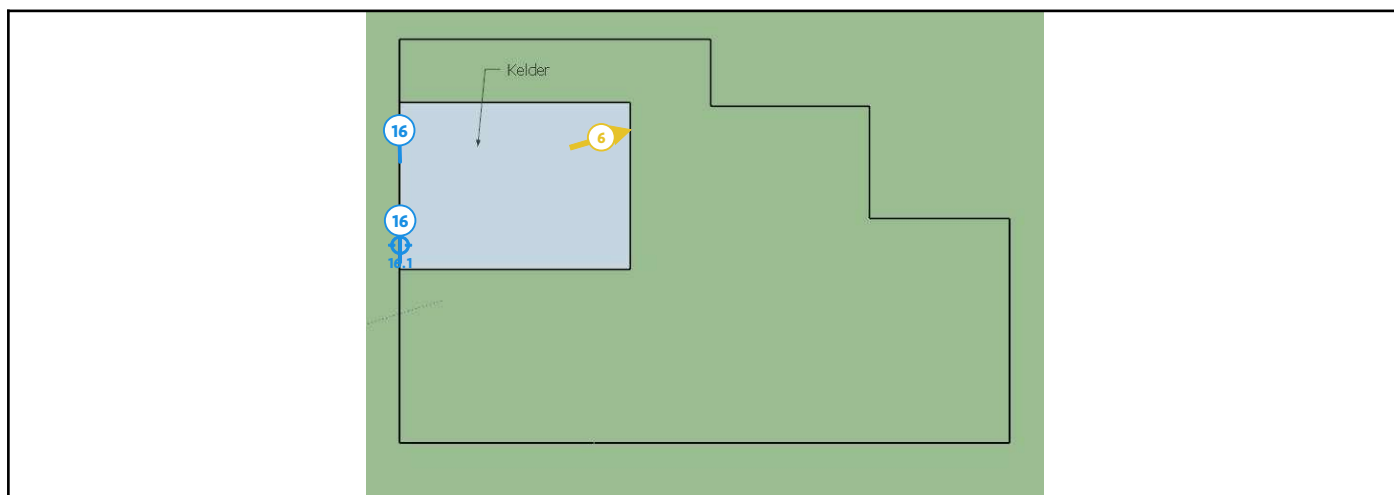
## Plan 1.4: kelder 39

Beschrijving	Type	Actie
6. Bakeliet schakelaar	Asbestmateriaal	Zorgvuldig beheren
16. Plaat bevestigd aan kelderrooster	Geen asbest	-
16.1 Code: 8397-15	Puntmonster	-

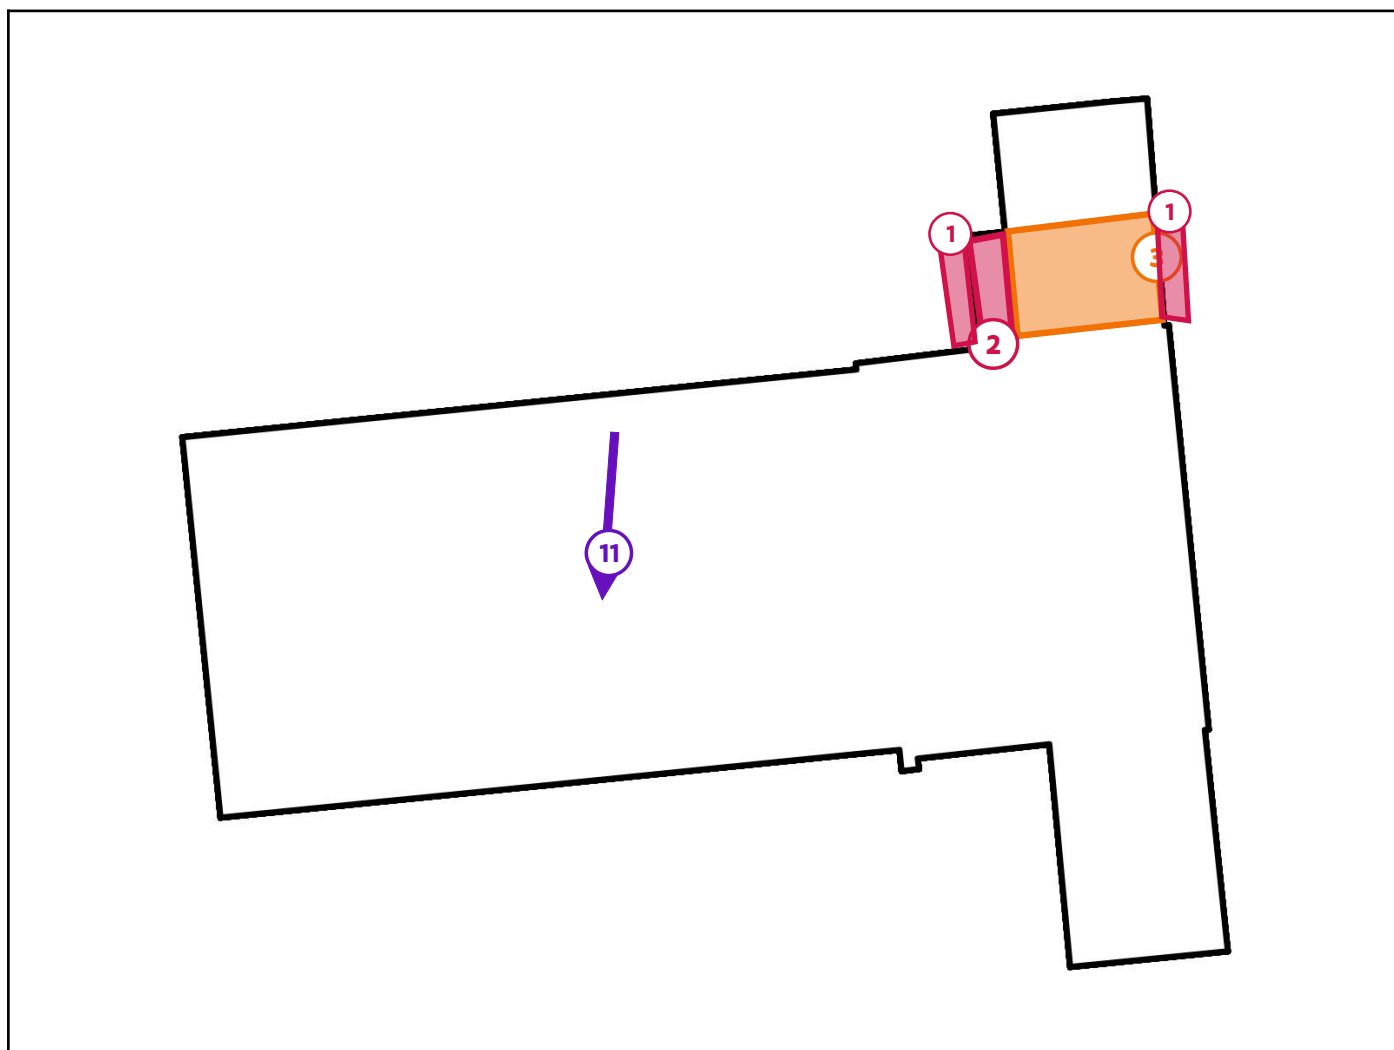
## Plan 1.9: Hoofdgebouw plan

Beschrijving	Type	Actie
1. slib golfplaten en leien garage	Asbestmateriaal	Dringend verwijderen
2. golfplaten garage	Asbestmateriaal	Dringend verwijderen
3. leien op garage	Asbestmateriaal	Verwijderen
11. Schouwhoed	Advies	-

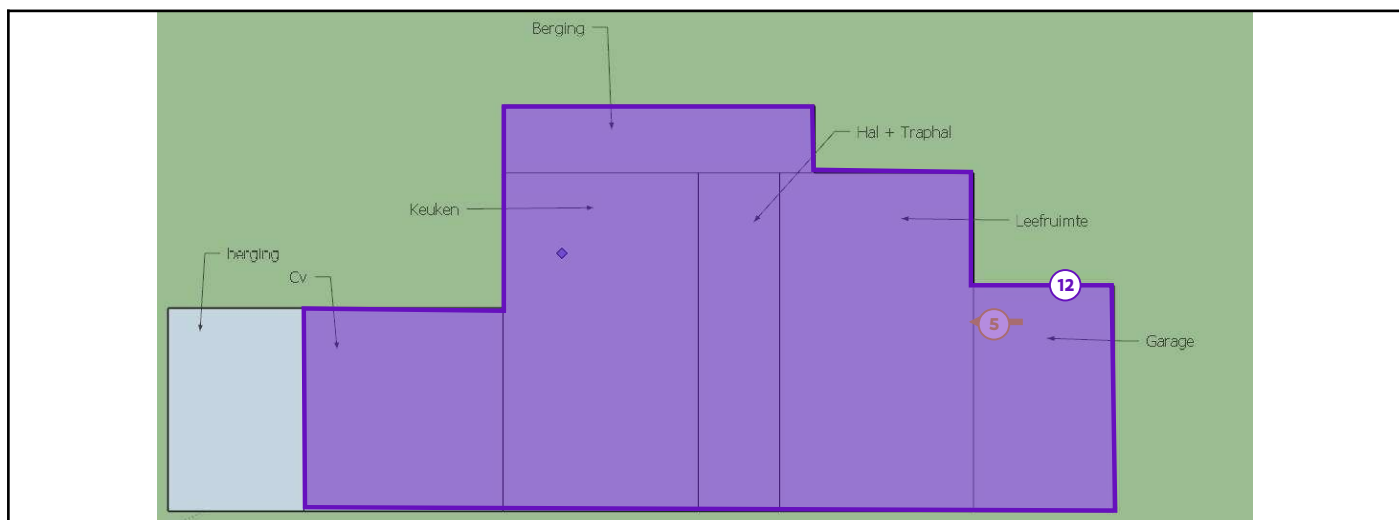
## Plan 1.11: Gelijkvloers 39

Beschrijving	Type	Actie
5. Bakeliet meterteller	Asbestmateriaal	Zorgvuldig beheren
12. Vloertegels gelijkvloers	Advies	-

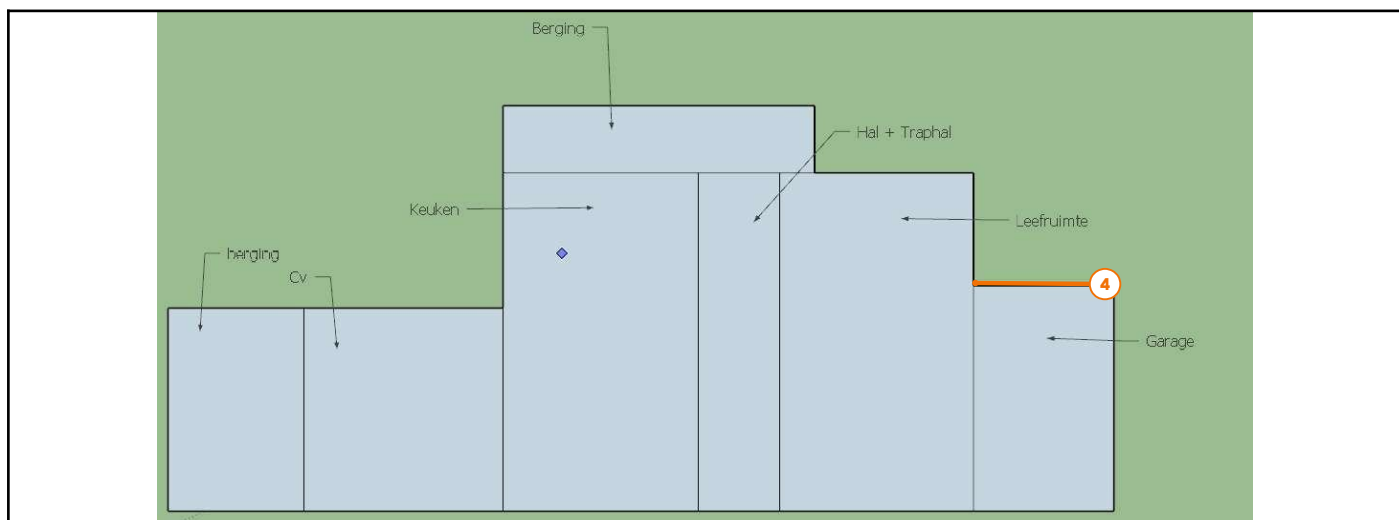
## Plan 1.13: Gelijkvloers 39

Beschrijving	Type	Actie
4. Deksteen	Asbestmateriaal	<a href="#">Verwijderen</a>
