Asbestinventarisatetest

Coosemanslaan 11/001, 8670 Koksijde

Attestnummer : 20240410-000247.000

Uitgegeven op : 10.04.2024

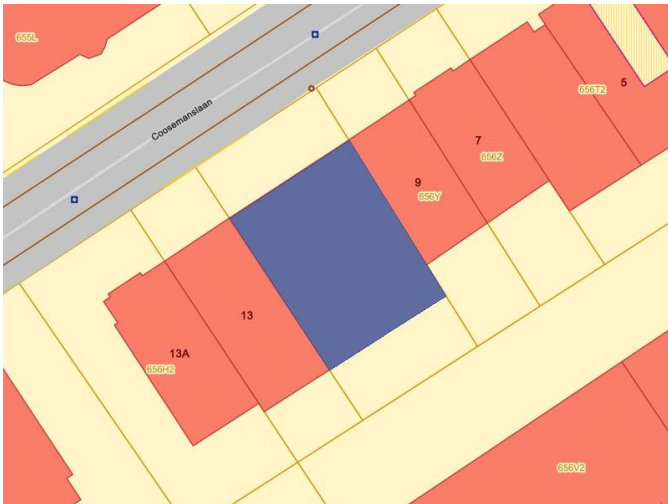
Zone 1: Hoofdgebouw

- 1 Asbestmateriaal**
- 0 Beperking
- 0 Uitsluiting
- 0 Roerend goed
- 0 Puin, steenslag, (water)bodem
- 2 Advies**
- 2 Geen asbest**
