Asbestinventarisatetest

Kasteeldreef 168, 9120 Beveren

Attestnummer : 20241029-000517.000

Asbestveilig (maar niet asbestvrij)

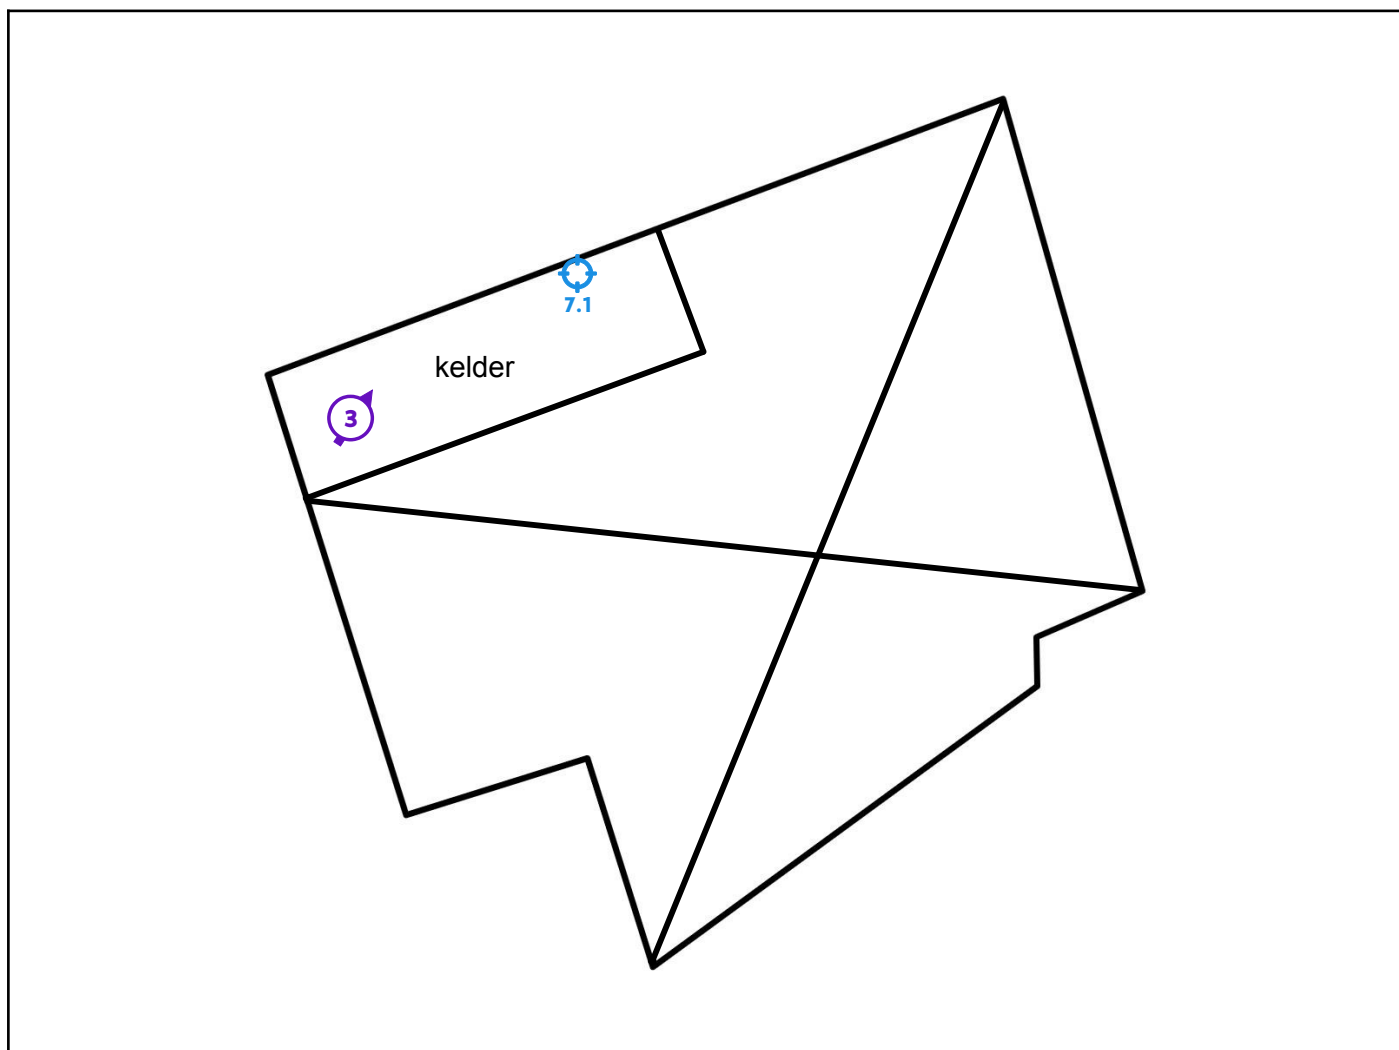
Plan 1.1: Kelder (-1)

Beschrijving	Type	Actie
3. Geen verdachte asbesttoepassingen in kelder	Advies	-
7. Pleisterwerk muren	Geen asbest	-
7.1 Code: 2024027-01	Mengmonster	-

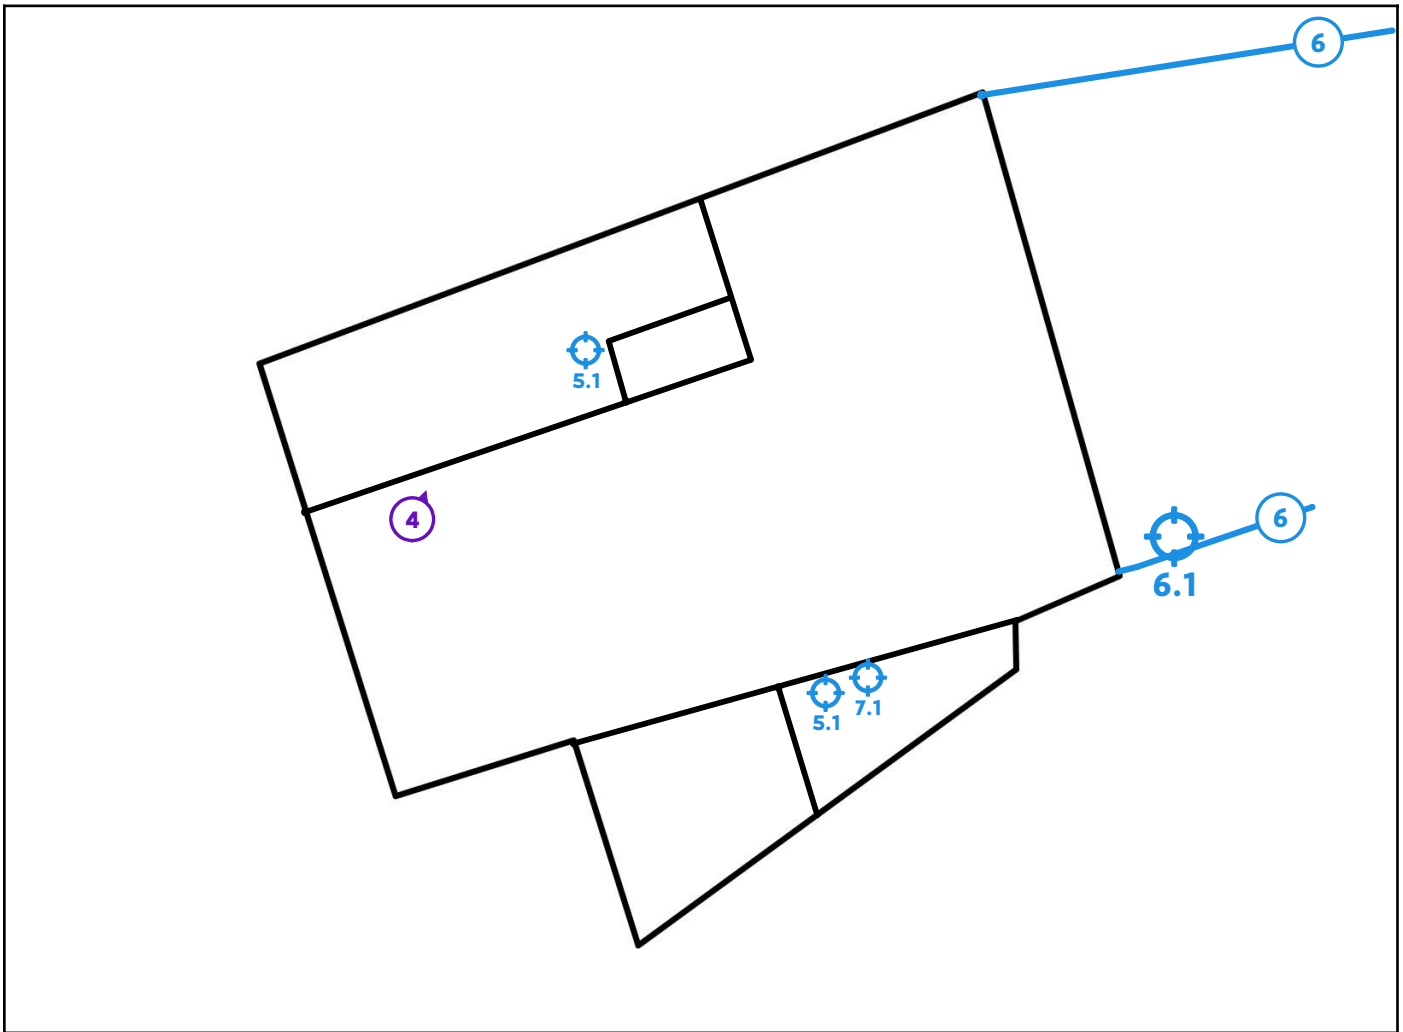
Plan 1.2: Gelijkvloers (+0)

Beschrijving	Type	Actie
4. Schouw	Advies	-
5. Pleisterwerk plafond	Geen asbest	-
5.1 Code: 2024027-02	Mengmonster	-
6. Crepi	Geen asbest	-
6.1 Code: 2024027-03	Puntmonster	-
7. Pleisterwerk muren	Geen asbest	-
7.1 Code: 2024027-01	Mengmonster	-

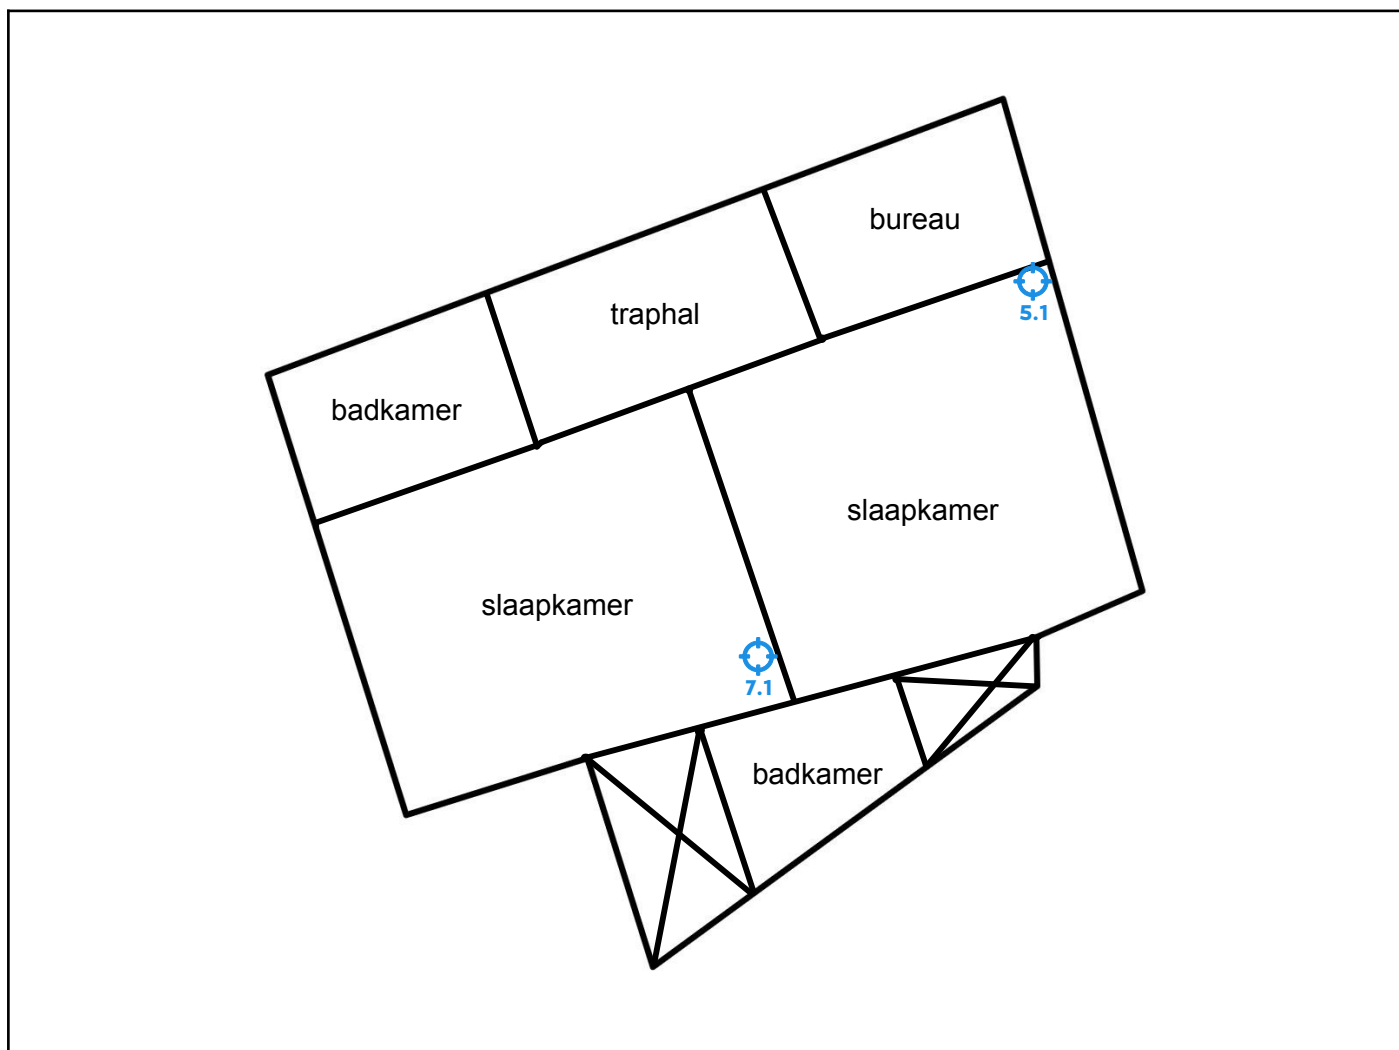
Plan 1.3: Verdieping (+1)

Beschrijving	Type	Actie
5. Pleisterwerk plafond	Geen asbest	-
5.1 Code: 2024027-02	Mengmonster	-
7. Pleisterwerk muren	Geen asbest	-
7.1 Code: 2024027-01	Mengmonster	-

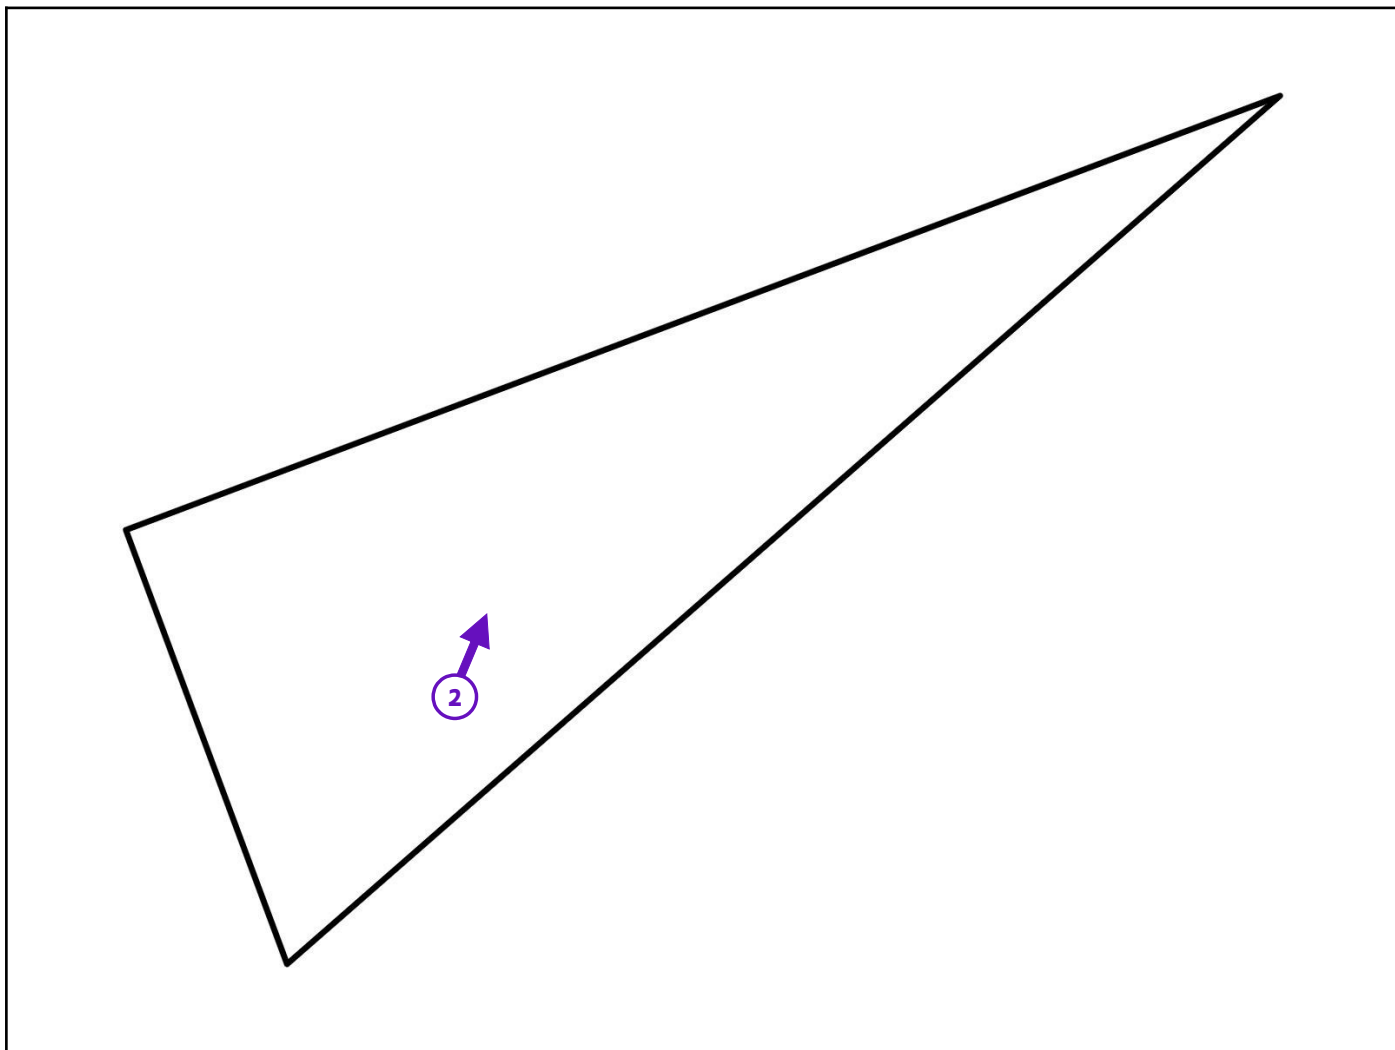
Plan 2.1: Plan tuinhuis

Beschrijving	Type	Actie
2. EPDM dakbedekking	Advies	-
