# Asbestinventarisatetest

Nederlandlaan 1, 1800 Vilvoorde

Attestnummer : 20240219-000314.000

## Niet-asbestveilig

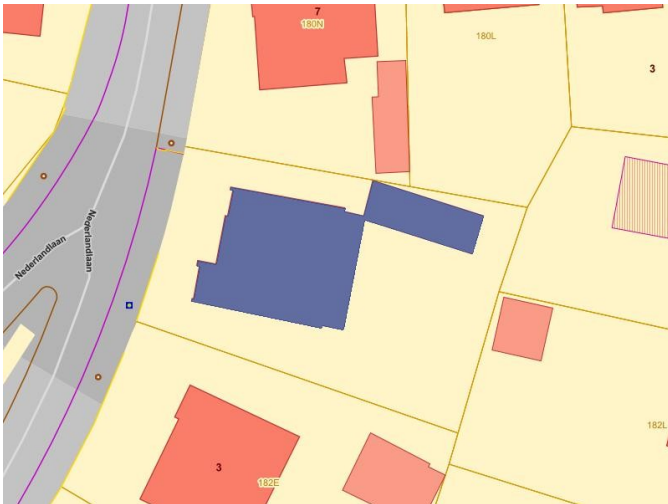
# Zone 1: Hoofdgebouw

- 3 Asbestmaterialen**
- 1 Beperkingen**
- 0 Uitsluitingen
- 0 Roerende goederen
- 0 Puin, steenslag, (water)bodem
- 5 Adviezen**
- 2 Geen asbest**

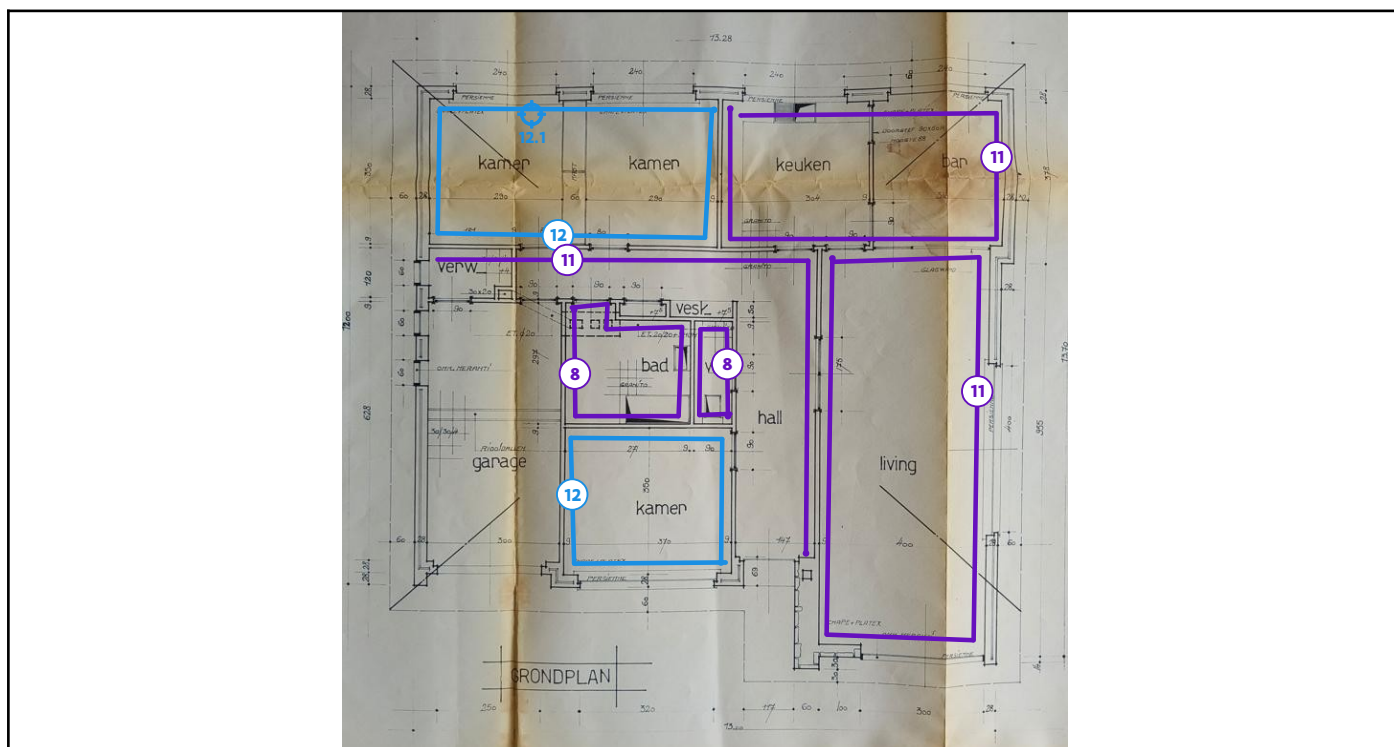
## Plan 1.1: Plan gv

Beschrijving	Type	Actie
8. tegellijm wandtegels	Advies	-
11. Valse wand	Advies	-
12. Pleister muren	Geen asbest	-
12.1 Code: MM05	Puntmonster	-

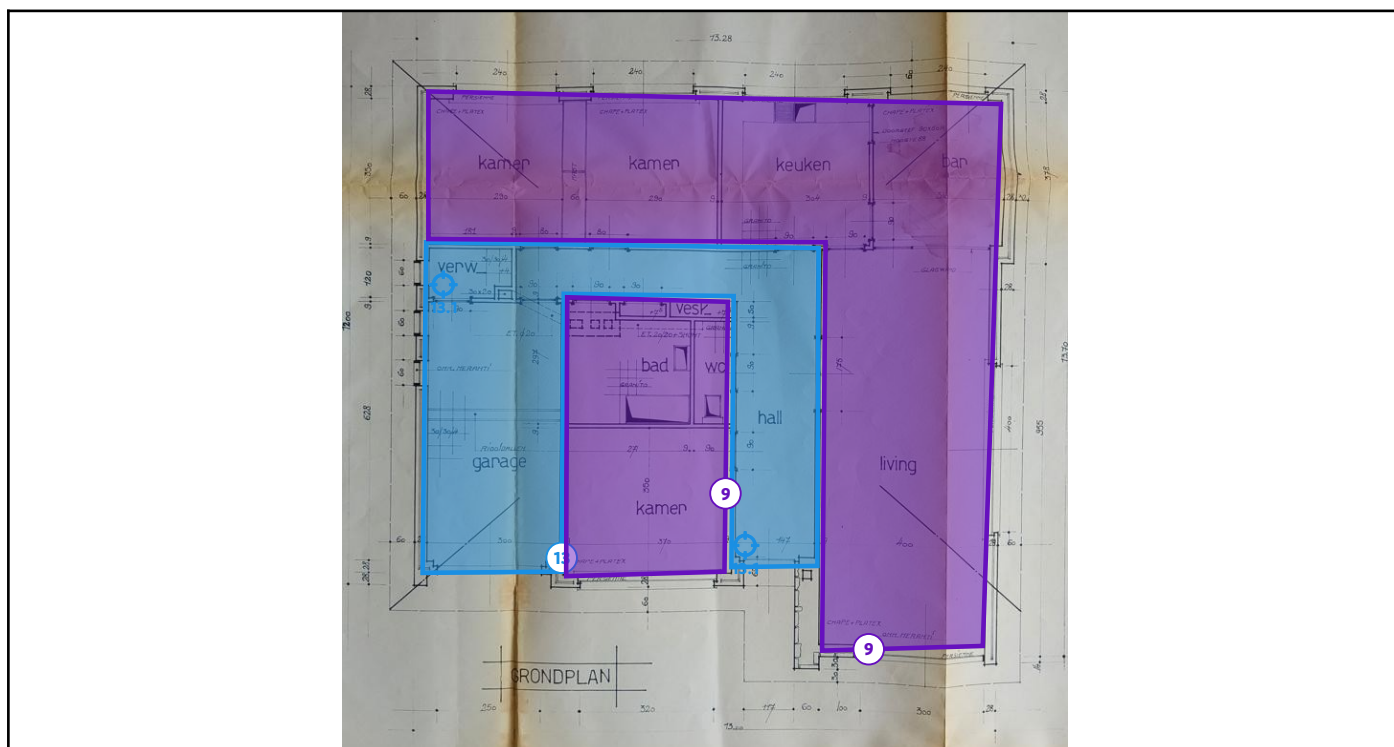
## Plan 1.5: Plan gv

Beschrijving	Type	Actie
9. Vals plafond	Advies	-
13. Pleister plafond	Geen asbest	-
13.1 Code: MM06	Mengmonster	-

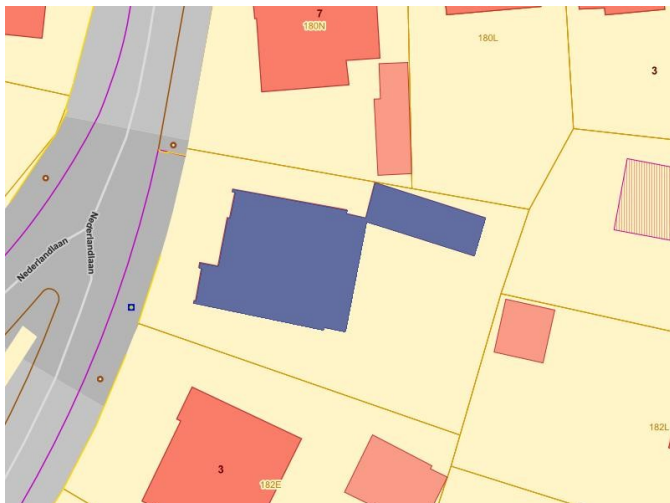
## Zone 2: Overig gebied

- 1 Asbestmateriaal**
- 1 Roerend goed**
- 0 Puin, steenslag, (water)bodem
- 0 Geen asbest
