Asbestinventarisatetest

Priesterlindestraat 13, 1850 Grimbergen

Attestnummer : 20240610-000335.000

Uitgegeven op : 10.06.2024

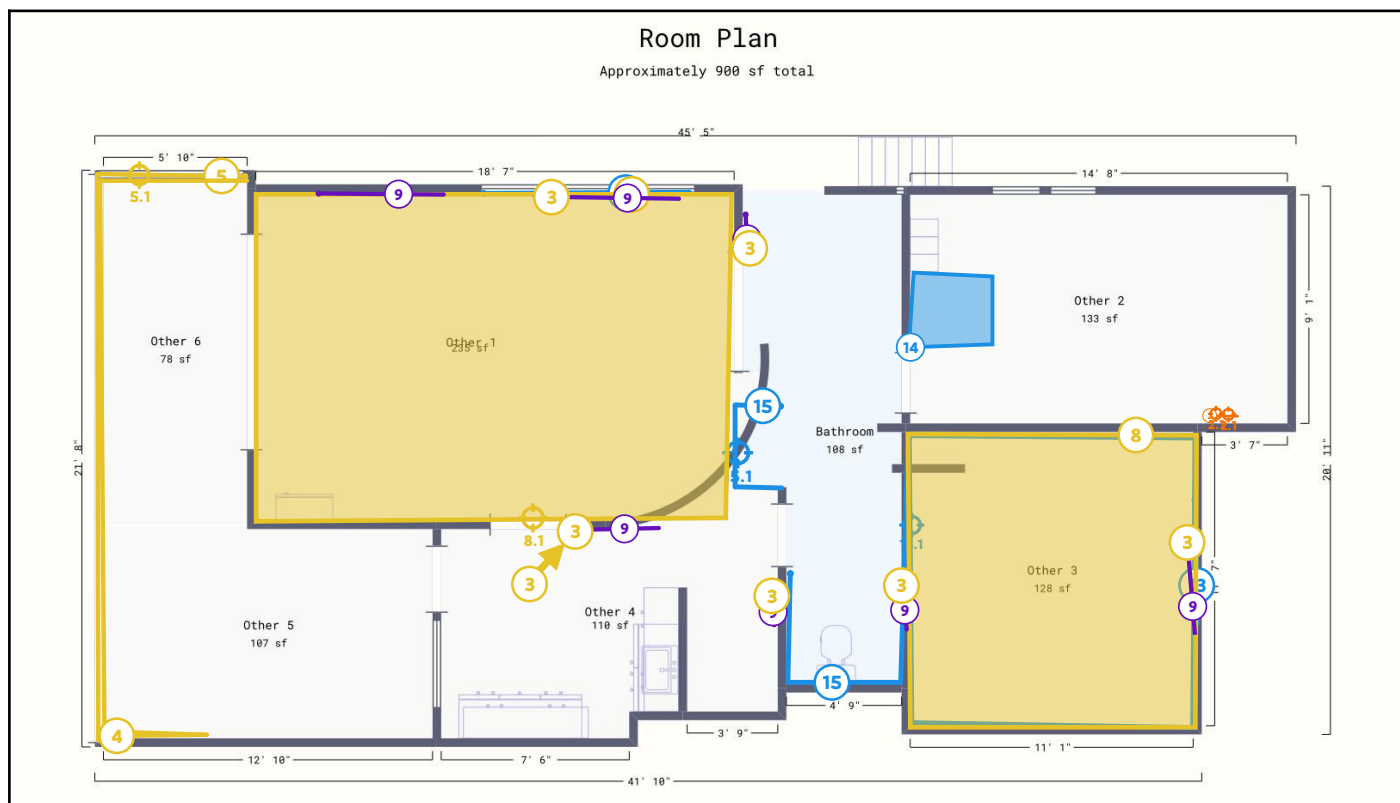
Plan 1.1: Gelijkvloers

Beschrijving	Type	Actie
2. Thermische isolatie garage	Asbestmateriaal	Verwijderen
2.1 Code: 009	Mengmonster	-
3. Verwarmingsknoppen	Asbestmateriaal	Zorgvuldig beheren
4. Glasalplaten veranda	Asbestmateriaal	Zorgvuldig beheren
5. Afkitting ramen veranda	Asbestmateriaal	Zorgvuldig beheren
5.1 Code: 006	Puntmonster	-
8. Vinylvloerbekleding living en slaapkamer	Asbestmateriaal	Zorgvuldig beheren
8.1 Code: 007	Puntmonster	-
9. Verwarmingen	Advies	-

13. Afkitting ramen huis	Geen asbest	-
14. Pleisterwerk plafond	Geen asbest	-
15. Pleisterwerk muren	Geen asbest	-
15.1 Code: 001	Mengmonster	-

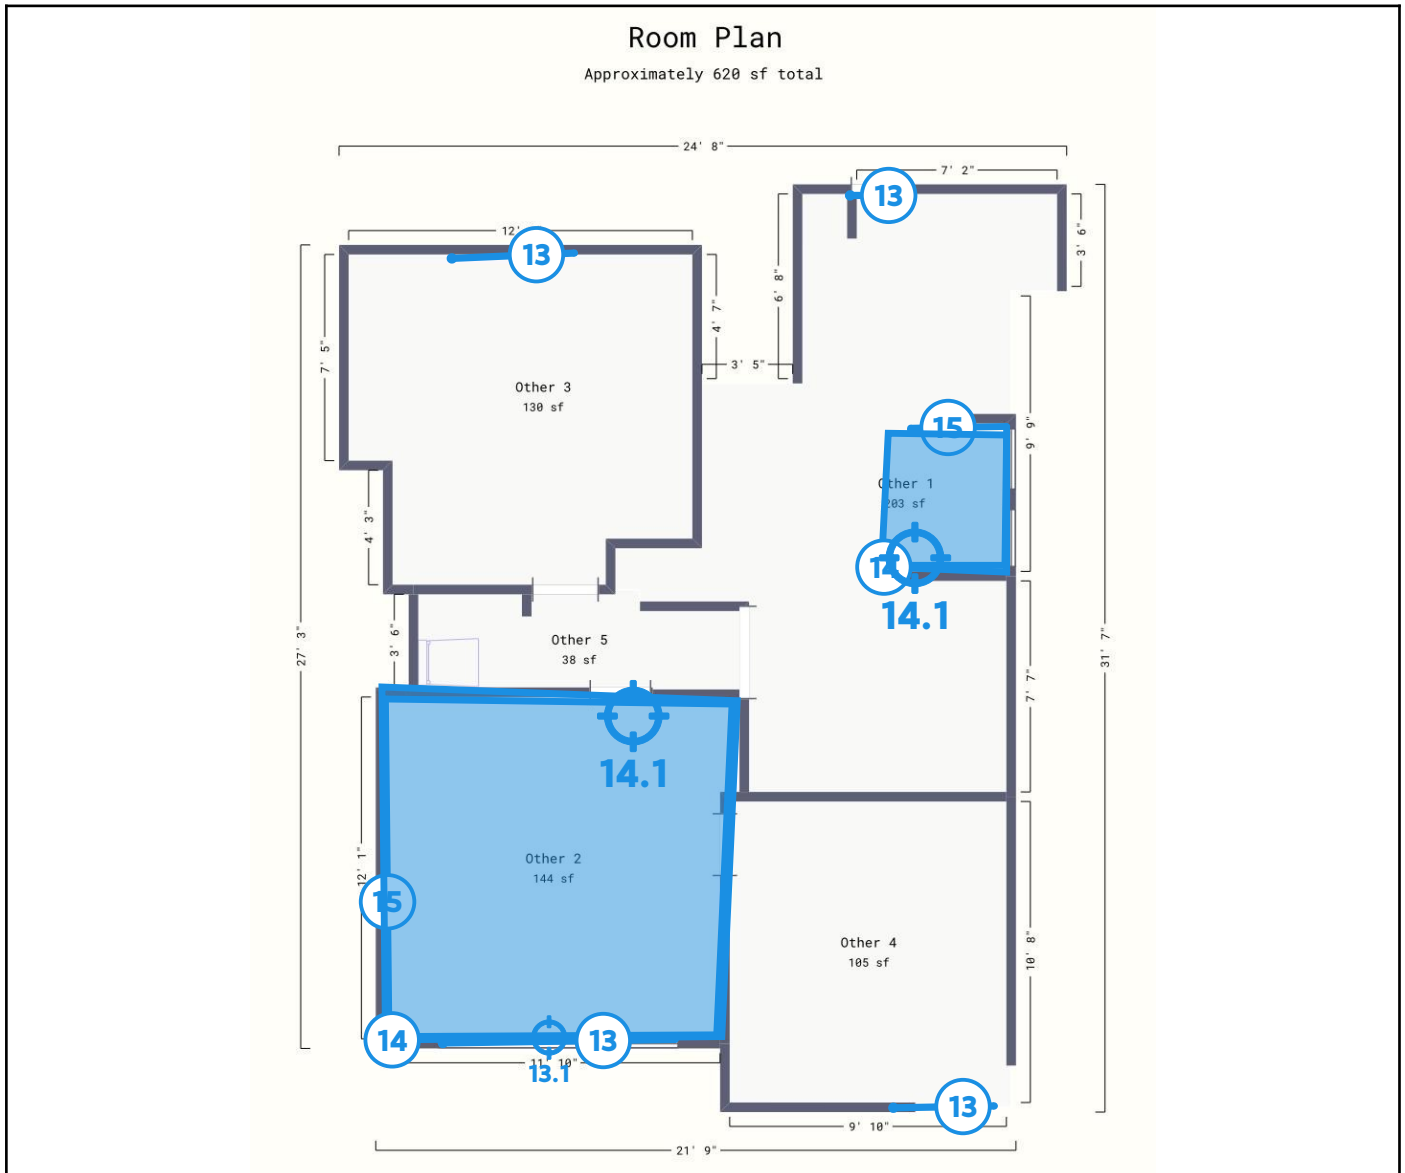
Plan 1.2: 1ste verdiep

Beschrijving	Type	Actie
13. Afkitting ramen huis	Geen asbest	-
13.1 Code: 005	Puntmonster	-
14. Pleisterwerk plafond	Geen asbest	-
14.1 Code: 002	Mengmonster	-
15. Pleisterwerk muren	Geen asbest	-

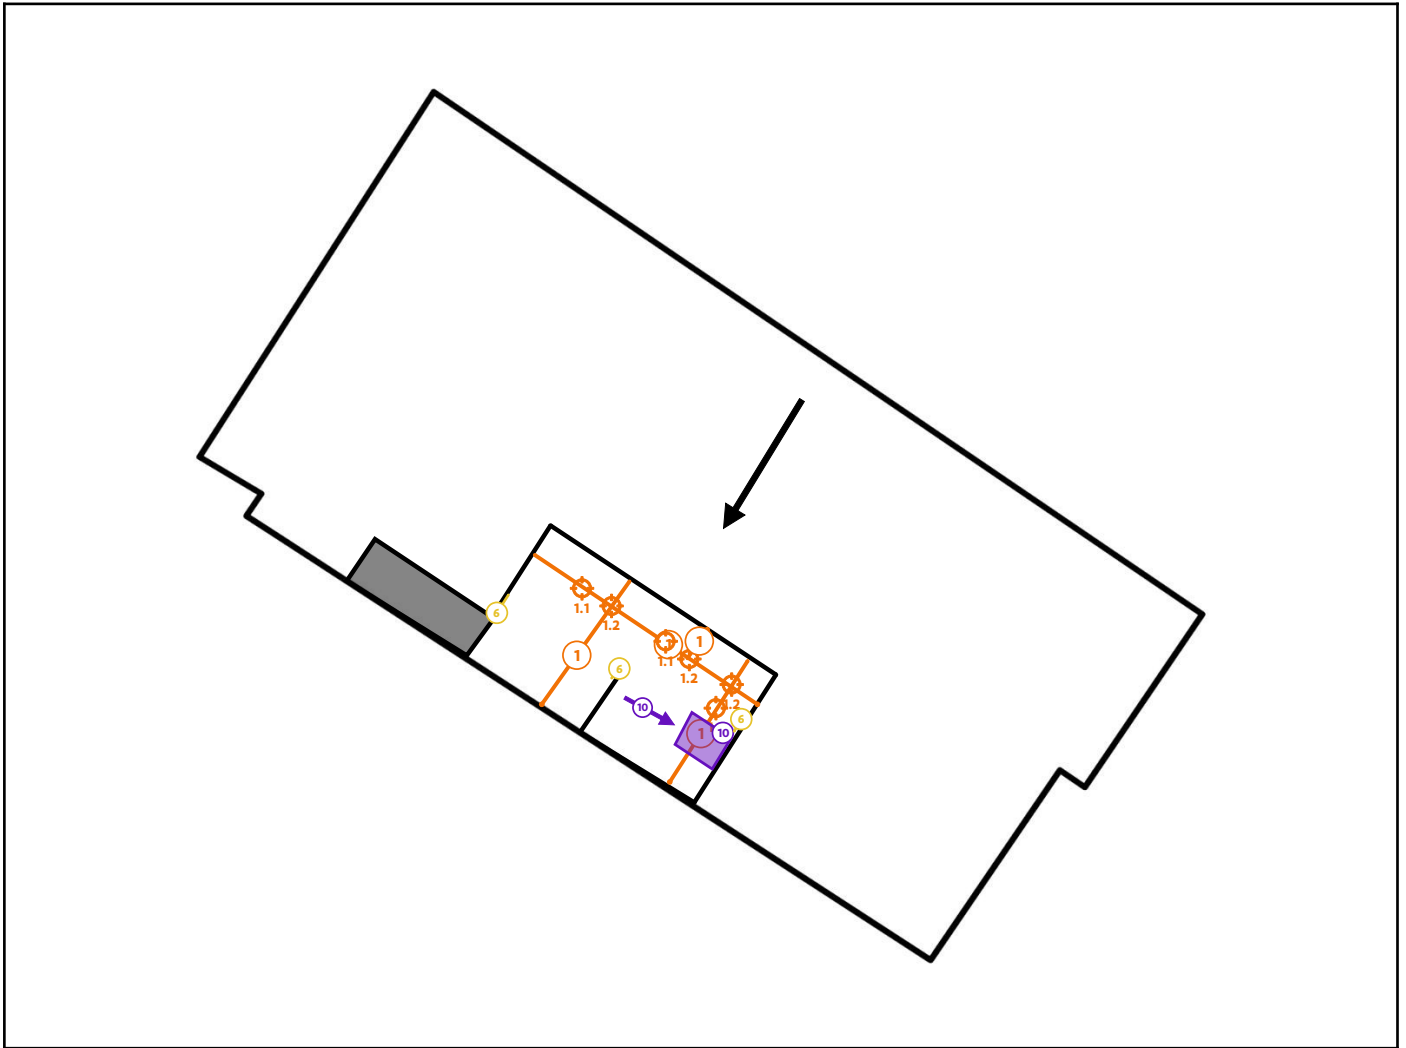
Plan 1.3: Kelder

Beschrijving	Type	Actie
1. Thermische isolatie kelder	Asbestmateriaal	Verwijderen
1.1 Code: 010	Mengmonster	-
1.2 Code: 011	Mengmonster	-
6. Elektrisch materiaal	Asbestmateriaal	Zorgvuldig beheren
10. Verwarmingsketel	Advies	-

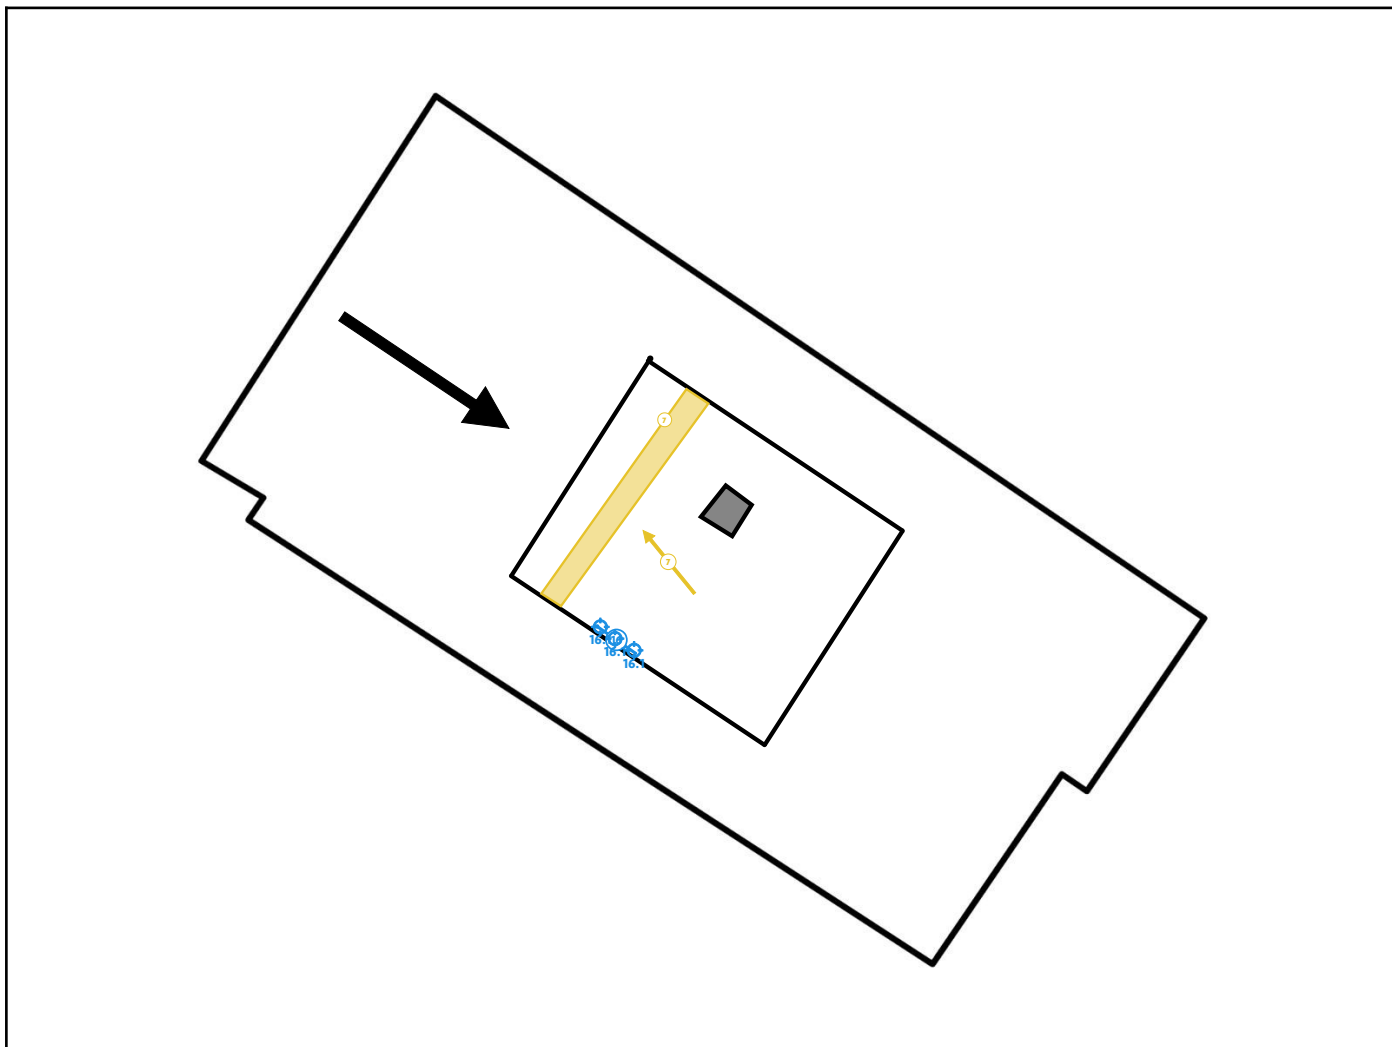
Plan 1.4: Zolder

Beschrijving	Type	Actie
7. Cementbuis zolder	Asbestmateriaal	Zorgvuldig beheren
16. Thermische isolatie zolder	Geen asbest	-
16.1 Code: 008	Mengmonster	-

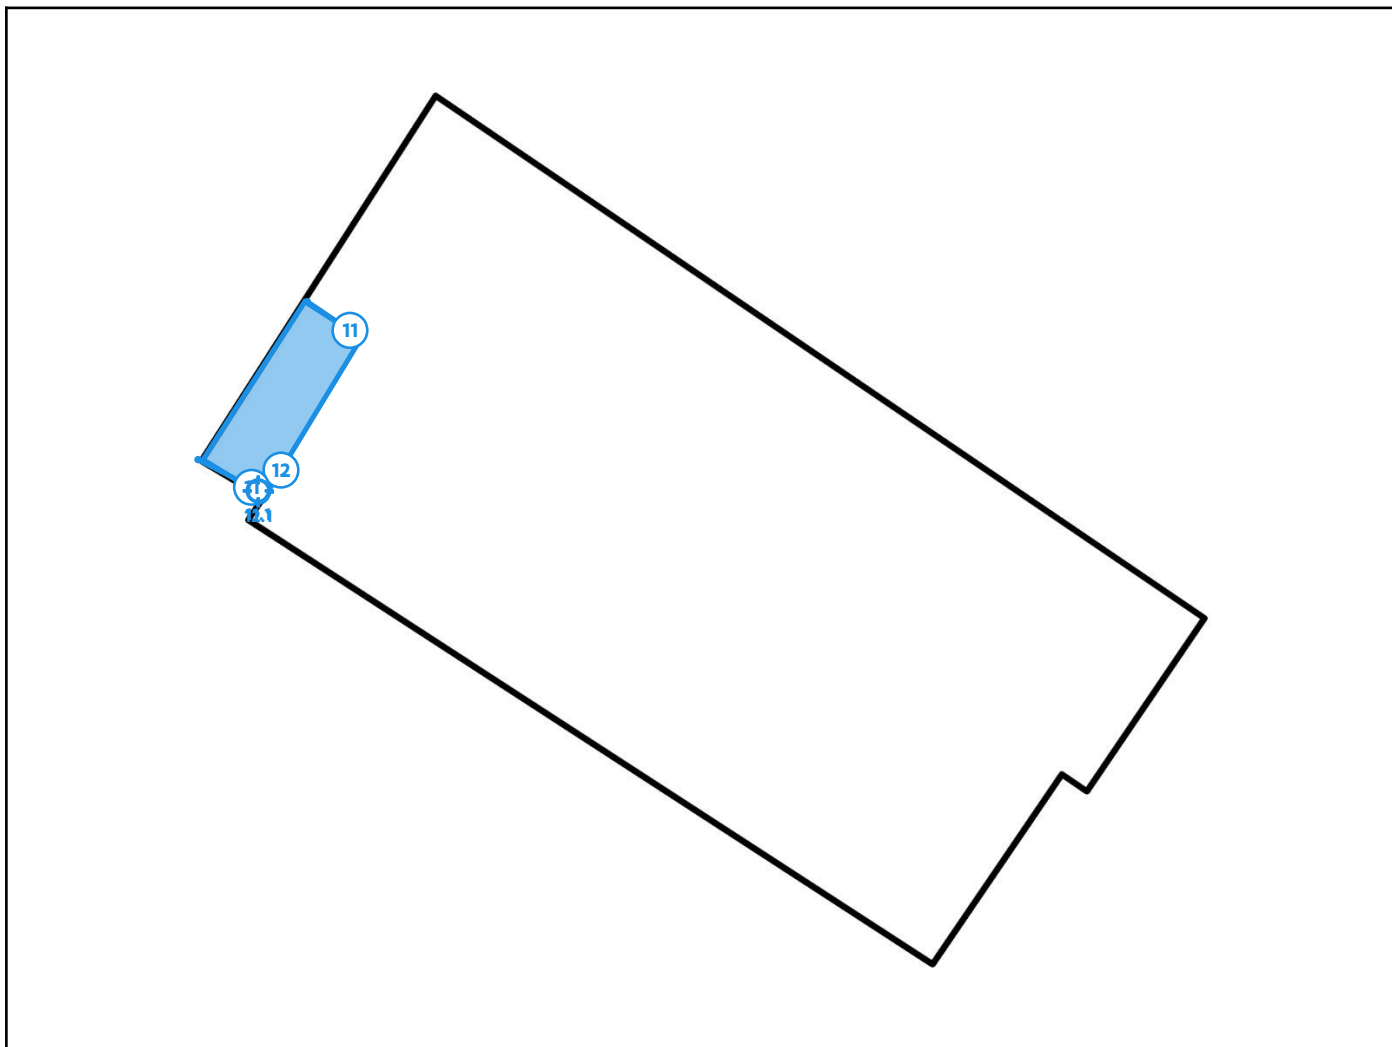
Plan 1.5: Bovenaanzicht

Beschrijving	Type	Actie
11. Gevelleien	Geen asbest	-
11.1 Code: 004	Puntmonster	-
12. Roofing plat dak	Geen asbest	-
12.1 Code: 003	Puntmonster	-
