Asbestinventarisatetest

Humbeeksebaan 186, 1980 Zemst

Attestnummer : 20231116-000322.000

Niet-asbestveilig

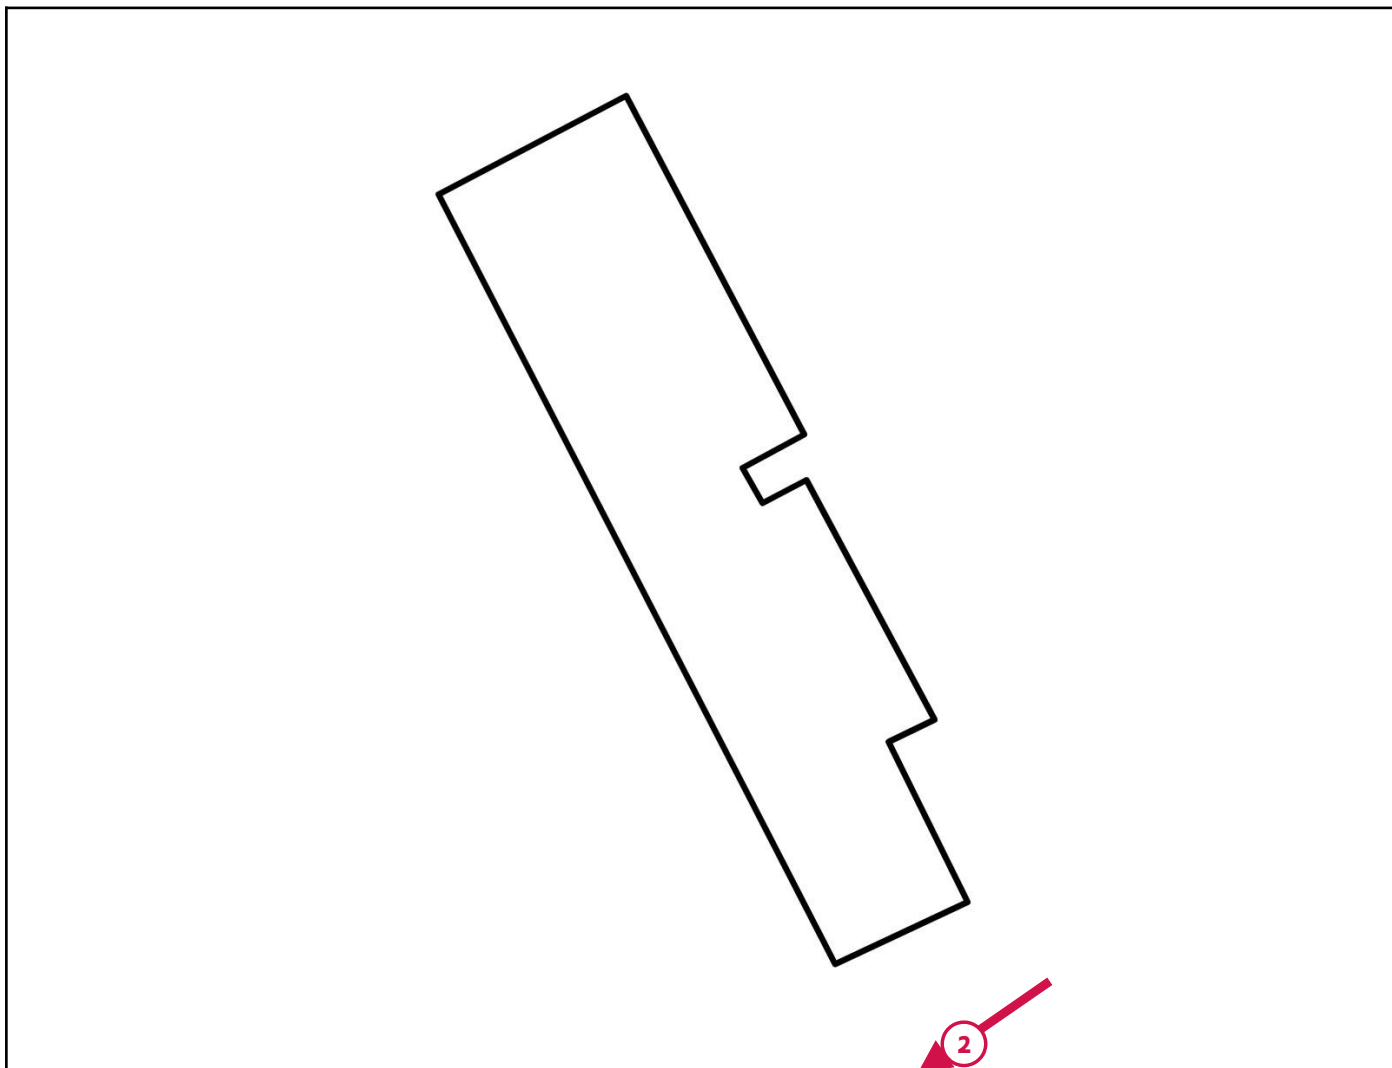
Plan 1.1: Woning plan

Beschrijving	Type	Actie
2. Schoorsteenbuis - type AC	Asbestmateriaal	Dringend verwijderen

- Eenvoudige handelingen: mag via doe-het-zelf of door werknemer(s) met opleidingsattest eenvoudige handelingen
Deze schoorsteenbuizen kan men voorzichtig losgebeitelen. Bevochtig deze toepassing extra bij het losbeitelen om stof te voorkomen en draag de nodige beschermingsmiddelen (mondermasker FFP3, Handschoenen, Tyvec, ...).
Bij de gemeente of het plaatselijk containerpark kan je afsluitzakken opvragen om het afval dubbel te verpakken en het af te voeren als hechtgebonden materiaal naar het containerpark.

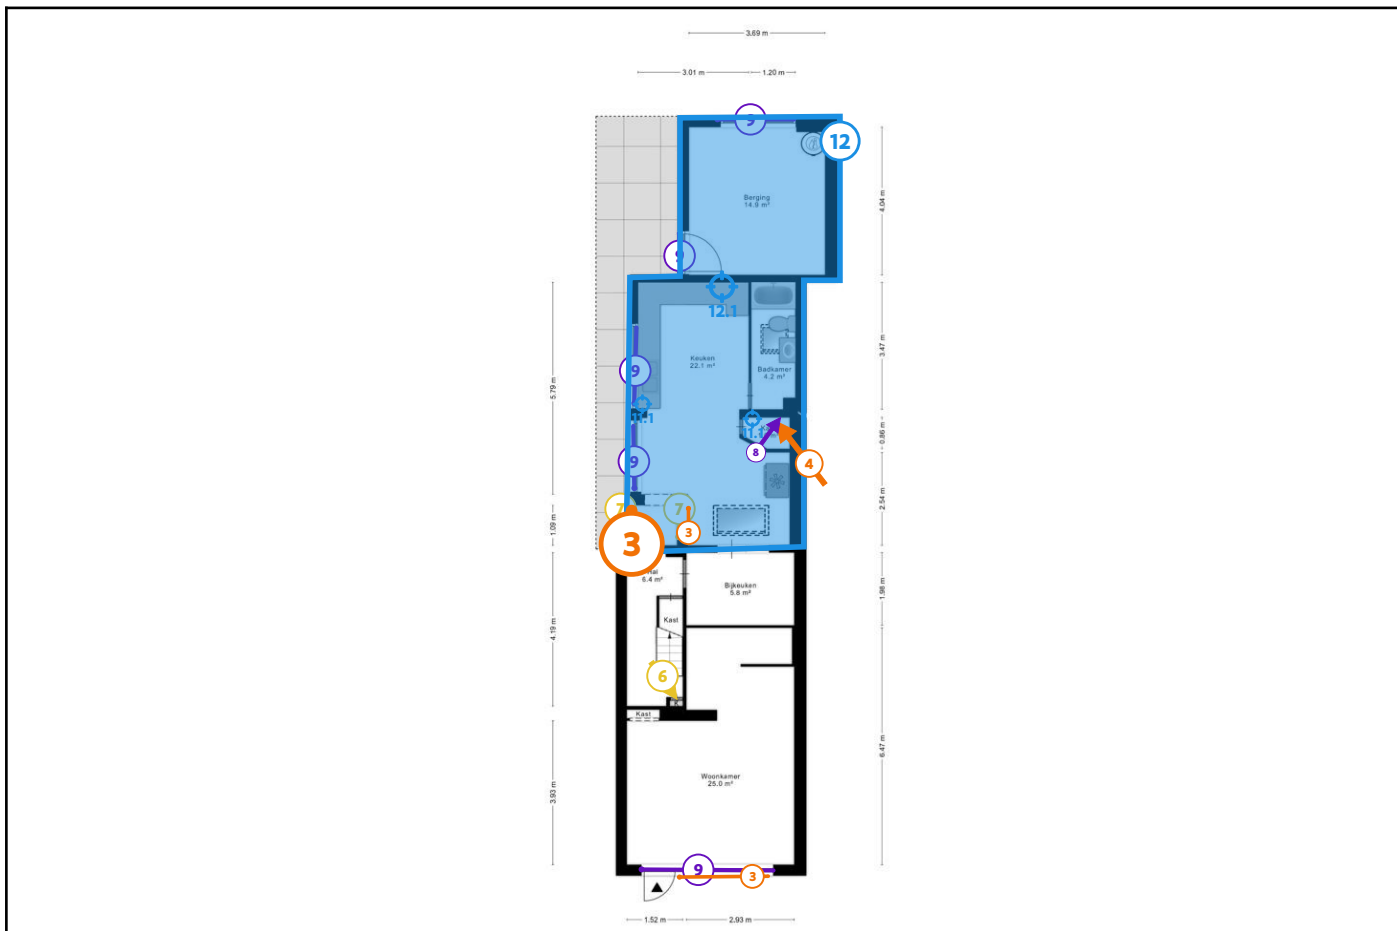
Plan 1.2: Glv

Beschrijving	Type	Actie
3. Platen type glasaltype Glasal	Asbestmateriaal	Verwijderen
4. Schoorsteenbuis - type AC	Asbestmateriaal	Verwijderen
6. Meterkast & hoofdzekering - type Bakeliet	Asbestmateriaal	Zorgvuldig beheren
7. Mastiek - Aluminium deuren - S2	Asbestmateriaal	Zorgvuldig beheren
7.1 Code: 7909820	Puntmonster	-
8. Gasbranders - Vaillant - Eco Tec Plus	Advies	-
9. Mastiek - Ramen & Deur - PVC/Hout	Advies	-
11. Pleisterwerk wooneenheid - Muren - S1	Geen asbest	-

11.1 Code: 7909819	Mengmonster	-
12. Plat dak - Roofing	Geen asbest	-
12.1 Code: 7909821	Puntmonster	-

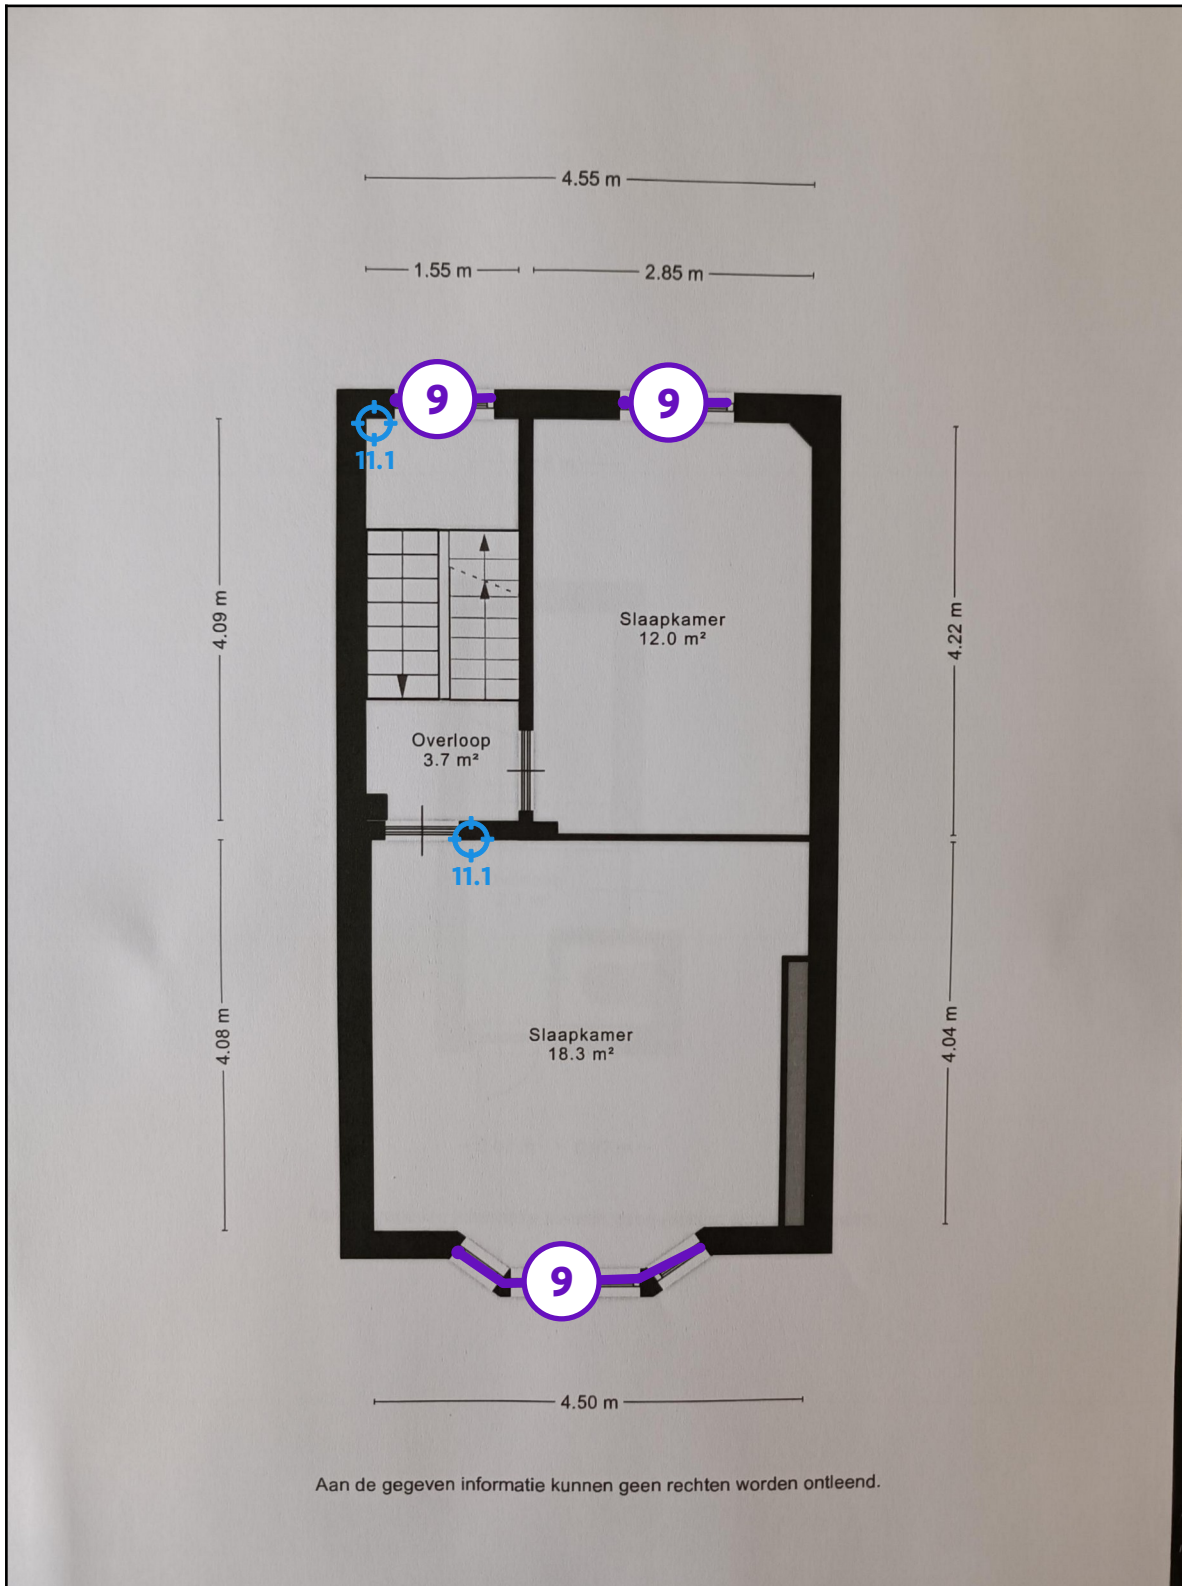
Plan 1.3: Verdieping +1

9. Mastiek - Ramen & Deur - PVC/Hout	Advies	-
11. Pleisterwerk wooneenheid - Muren - S1	Geen asbest	-
11.1 Code: 7909819	Mengmonster	-

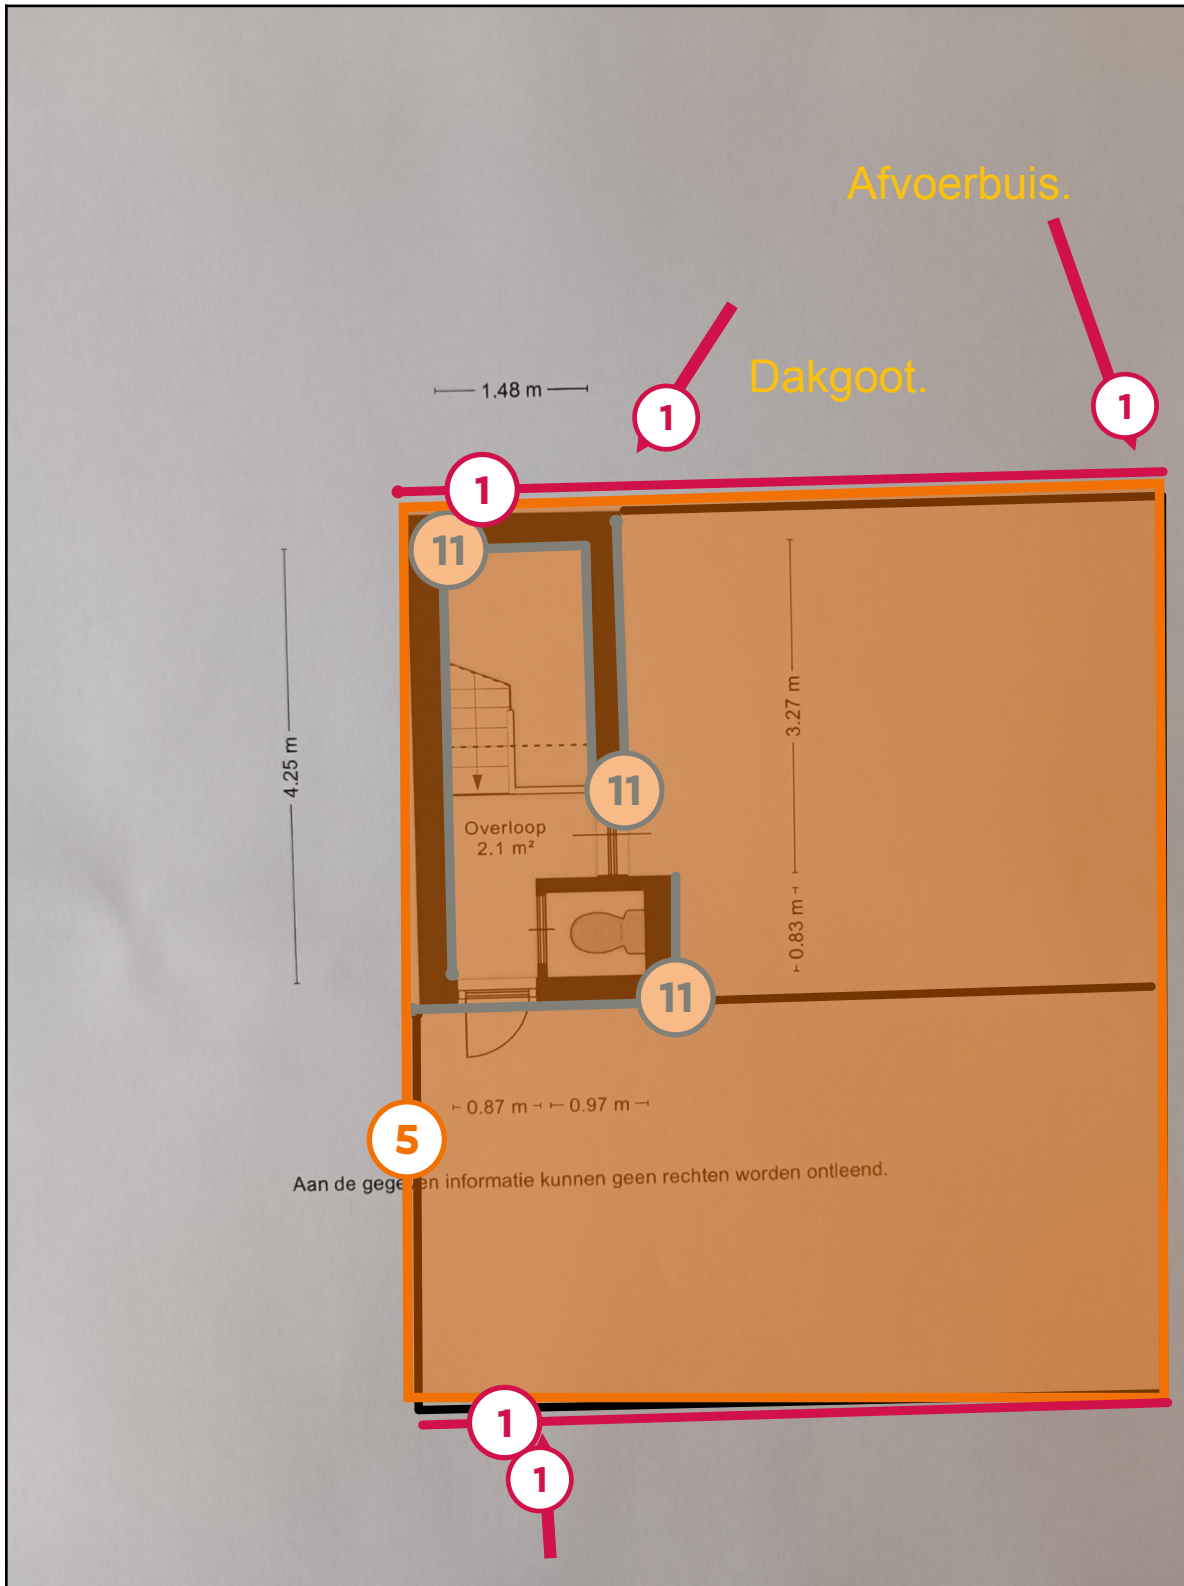
Plan 1.4: Verdieping +2

1. dakgoot slib	Asbestmateriaal	Dringend verwijderen
5. Dak - Leien	Asbestmateriaal	Verwijderen
11. Pleisterwerk wooneenheid - Muren - S1	Geen asbest	-

- Eenvoudige handelingen: mag via doe-het-zelf of door werknemer(s) met opleidingsattest eenvoudige handelingen
Het slib kan voorzichtig uitgeschept worden, extra bevochtigen om stof te voorkomen + dragen van de nodige beschermingsmiddelen (mondmasker ffp3, handschoenen, tyvec). Verpakken in plastic zak en afvoeren naar het containerpark. De dakgoot grondig reinigen met water of indien beschadigd ook verwijderen.

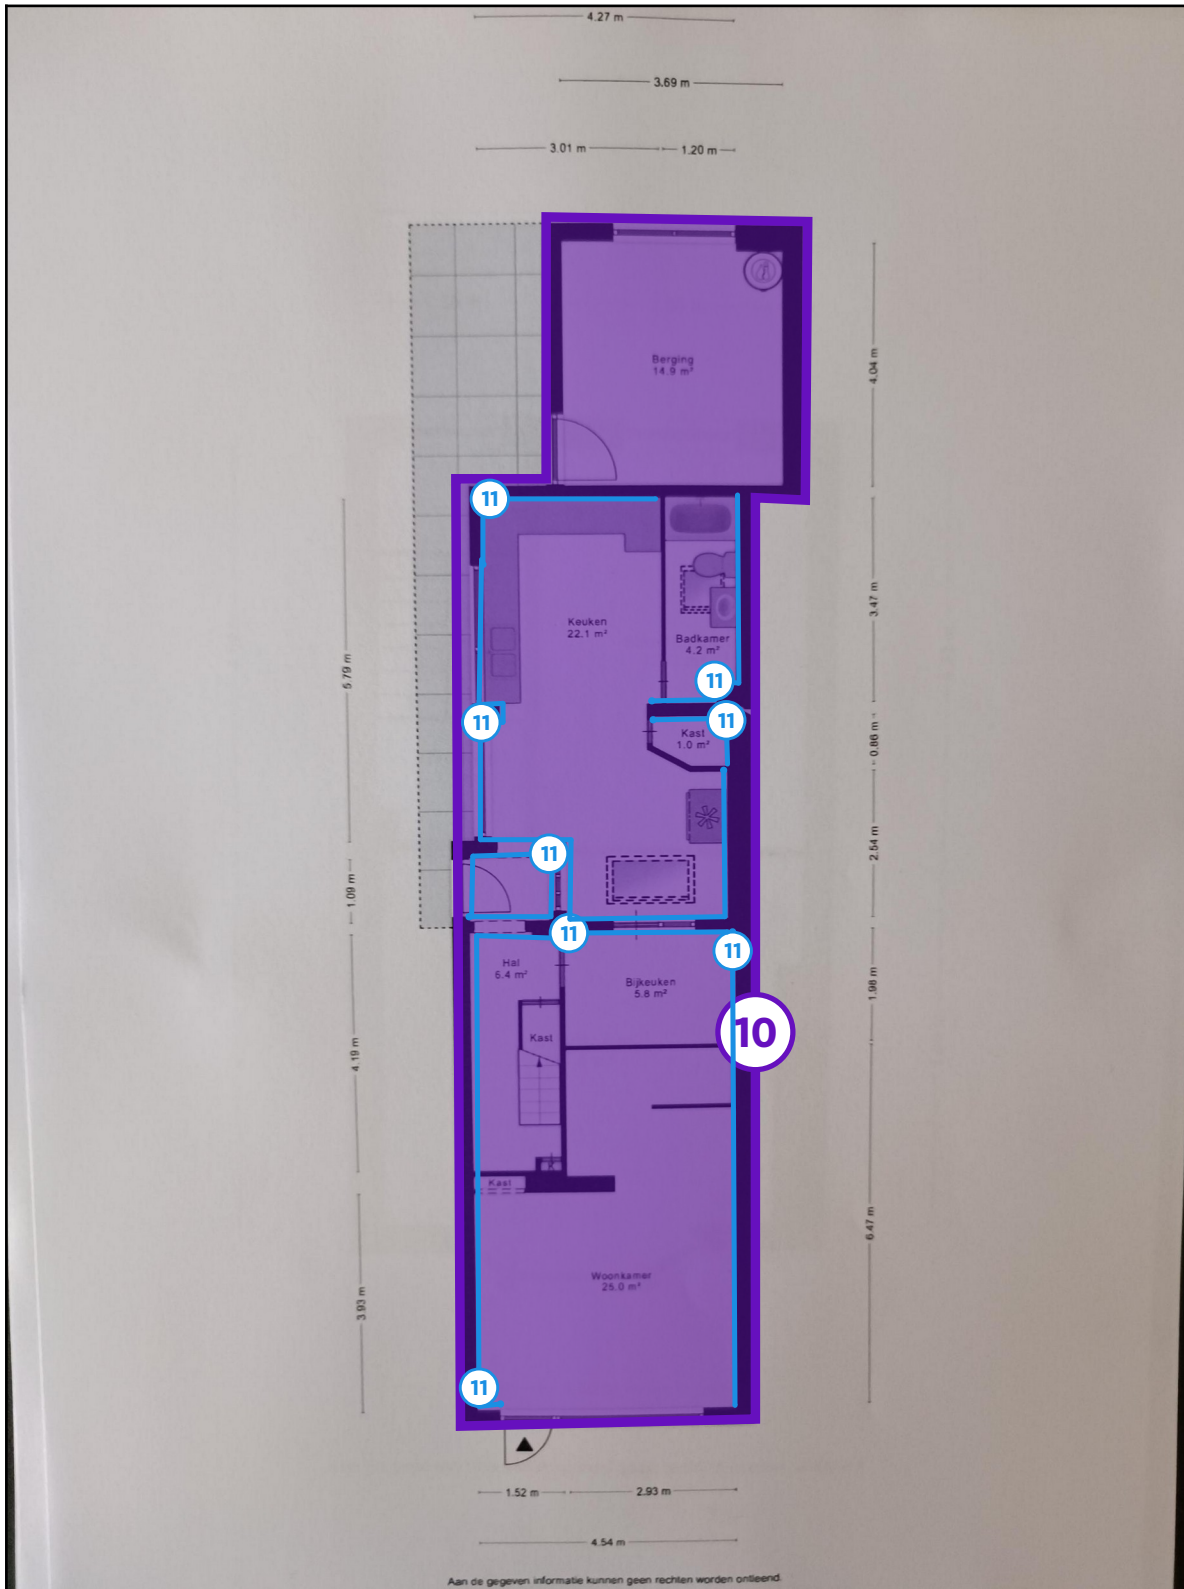
Plan 1.5: Glv - Pleisterwerk

10. Pleisterwerk wooneenheid - Plafond	Advies	-
11. Pleisterwerk wooneenheid - Muren - S1	Geen asbest	-

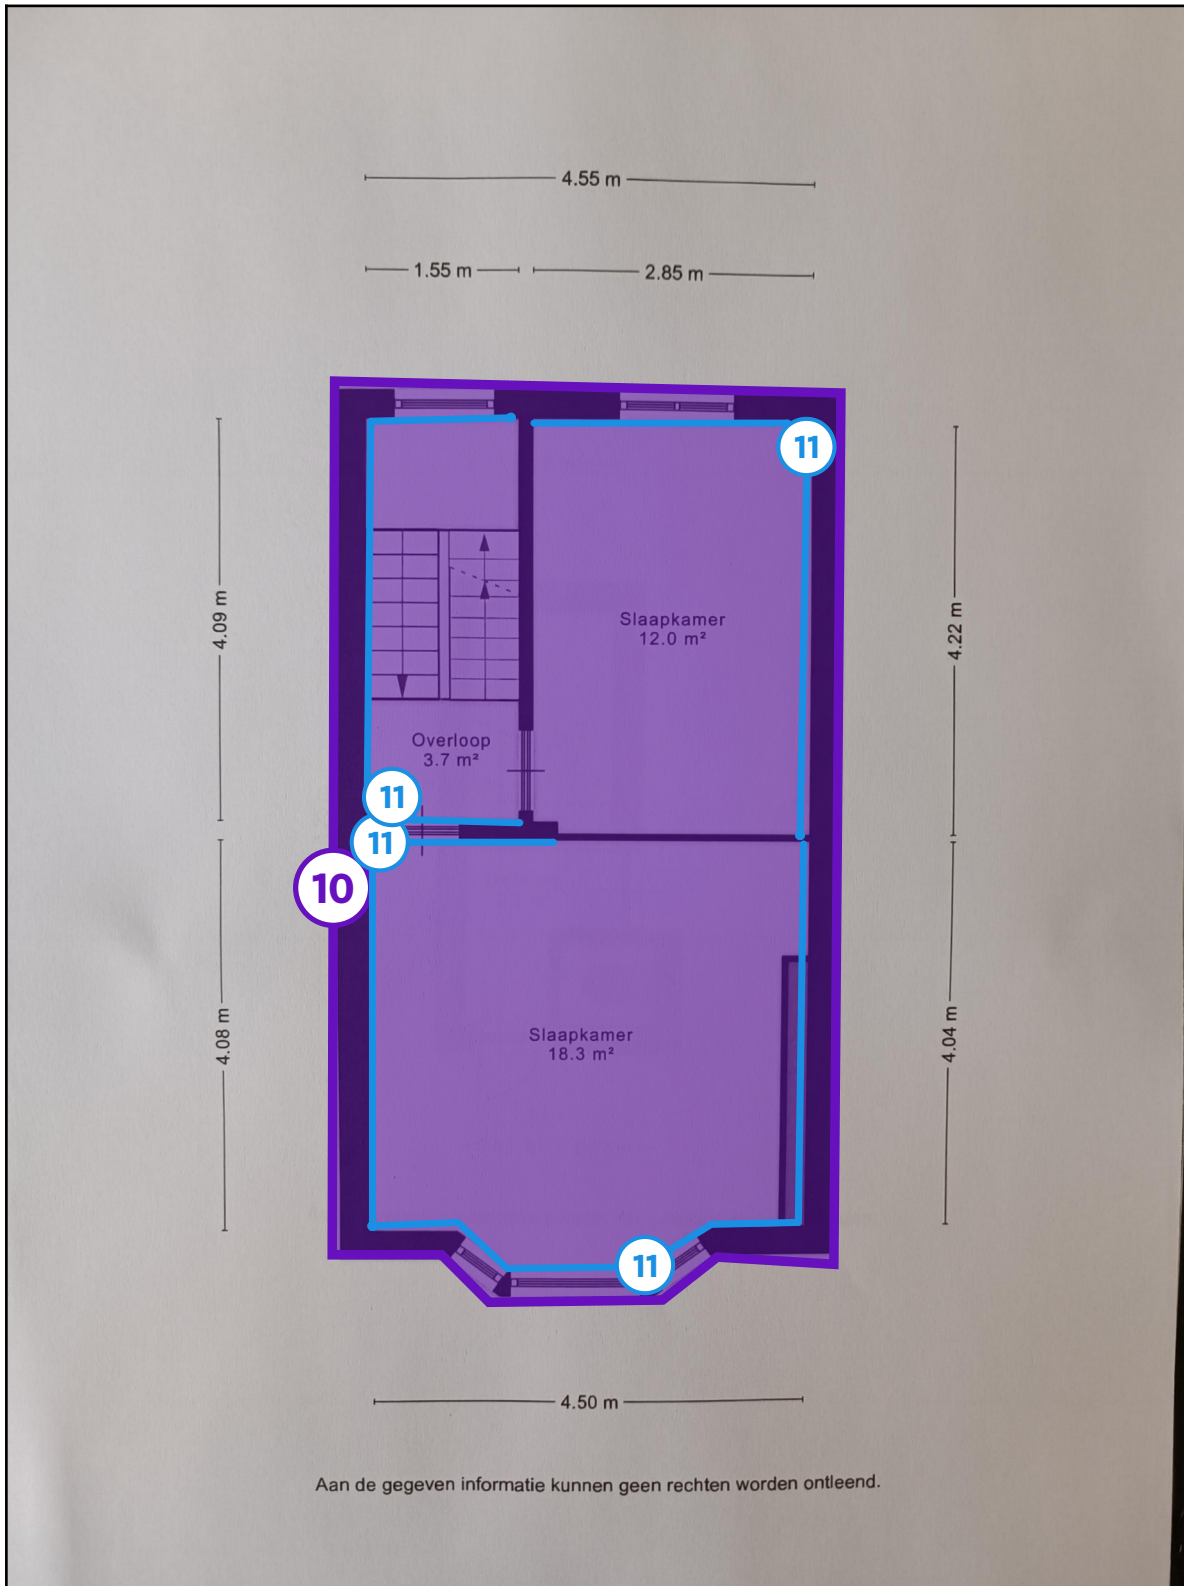
Plan 1.6: Verdieping +1 - Pleisterwerk

10. Pleisterwerk wooneenheid - Plafond	Advies	-
11. Pleisterwerk wooneenheid - Muren - S1	Geen asbest	-

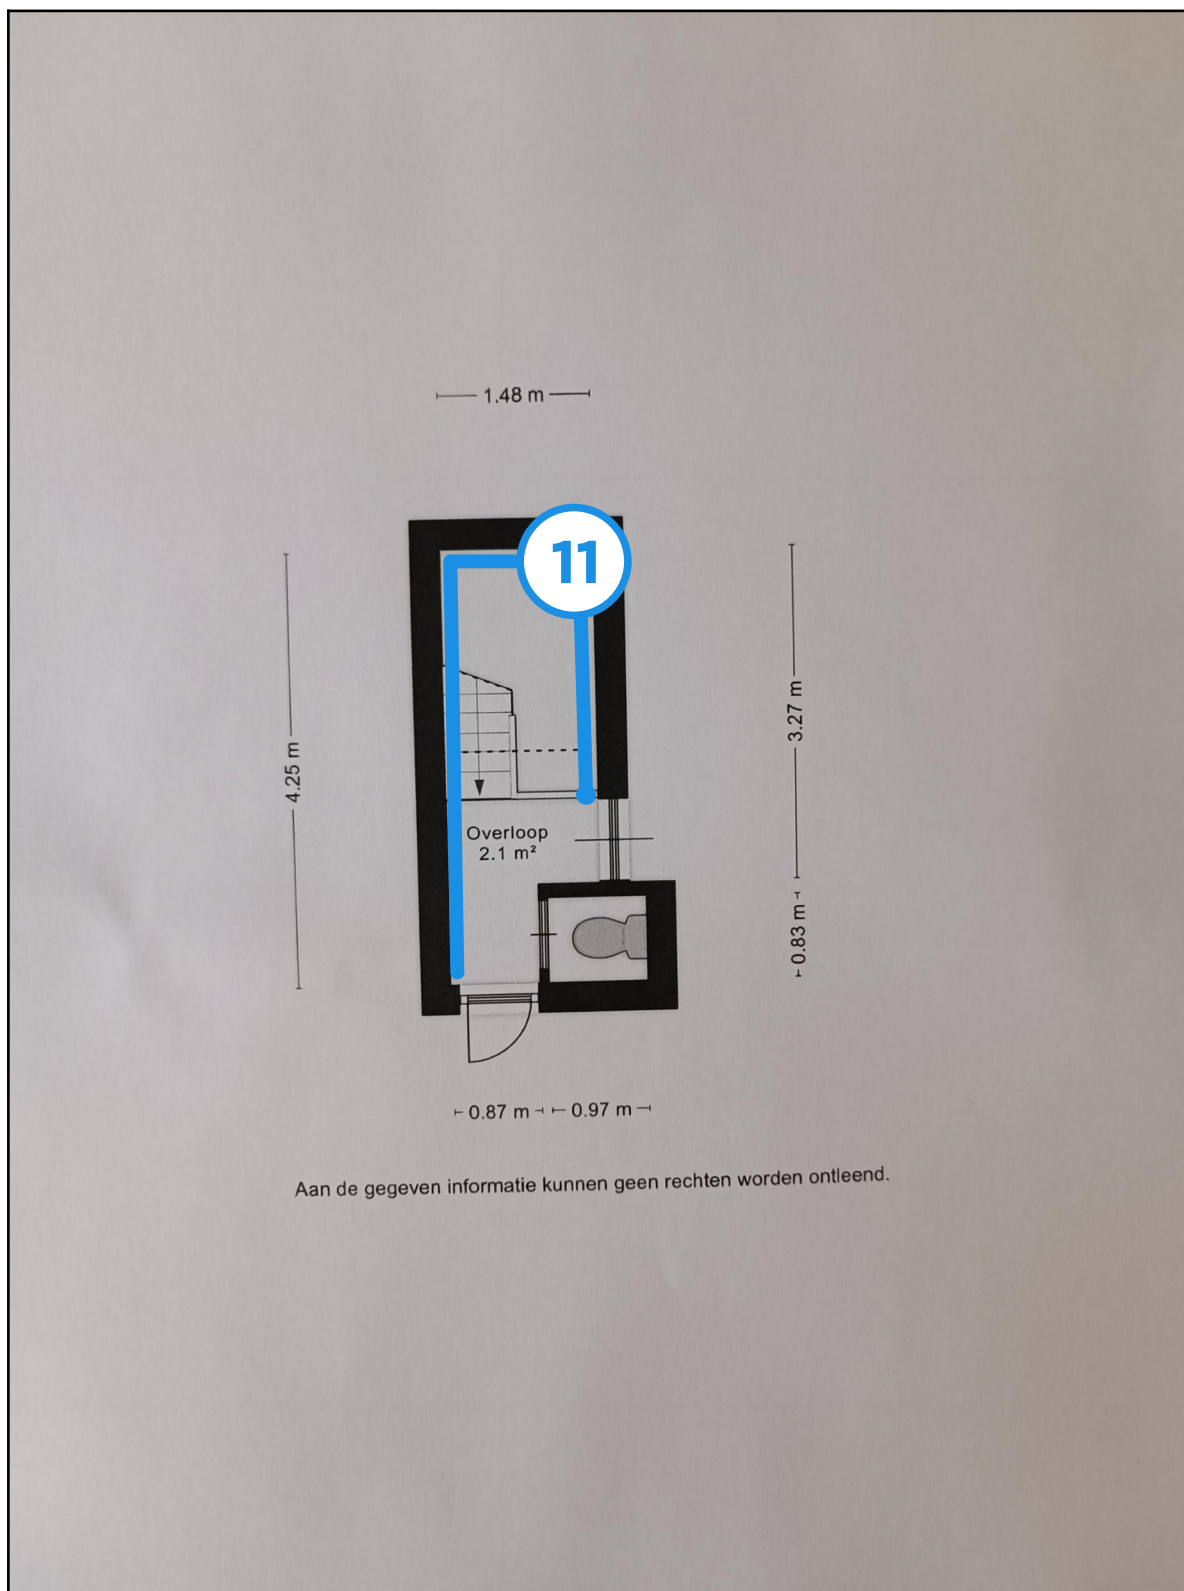
Plan 1.7: Verdieping +2 - Pleisterwerk

11. Pleisterwerk wooneenheid - Muren - S1	Geen asbest	-
---	-------------	---
