Asbestinventarisatetest

Zaventemsesteenweg 84, 1831 Machelen

Attestnummer : 20230703-000128.000

Uitgegeven op : 03.07.2023

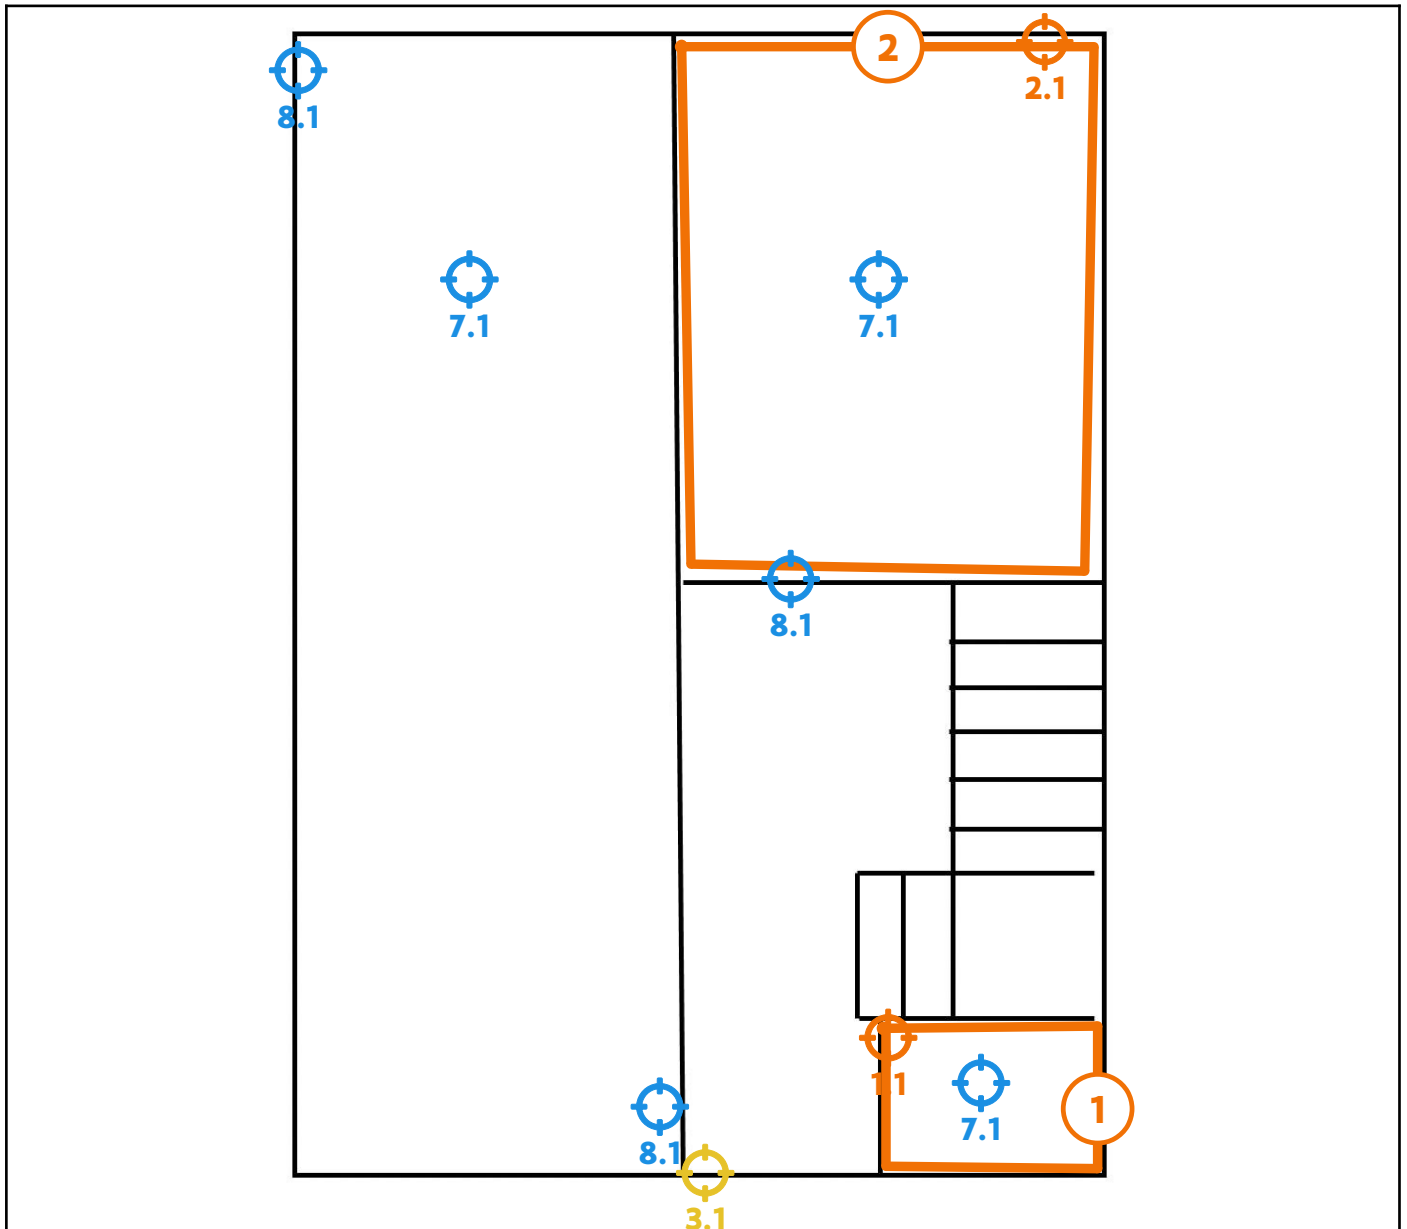
Plan 1.1: Gelijkvloers

Beschrijving	Type	Actie
1. F3 muurbekleding (vinyl)	Asbestmateriaal	Verwijderen
1.1 Code: Staal 3	Puntmonster	-
2. F1 Muurbekleding keuken	Asbestmateriaal	Verwijderen
2.1 Code: Staal 1	Puntmonster	-

3. F2 Mastiek kader - gevel (voor deur)	Asbestmateriaal	Zorgvuldig beheren
3.1 Code: Staal 2	Puntmonster	-
7. F4 pleisterwerk plafonds	Geen asbest	-
7.1 Code: Staal 4	Mengmonster	-
8. F5 Pleisterwerk muren	Geen asbest	-
8.1 Code: Staal 5	Mengmonster	-

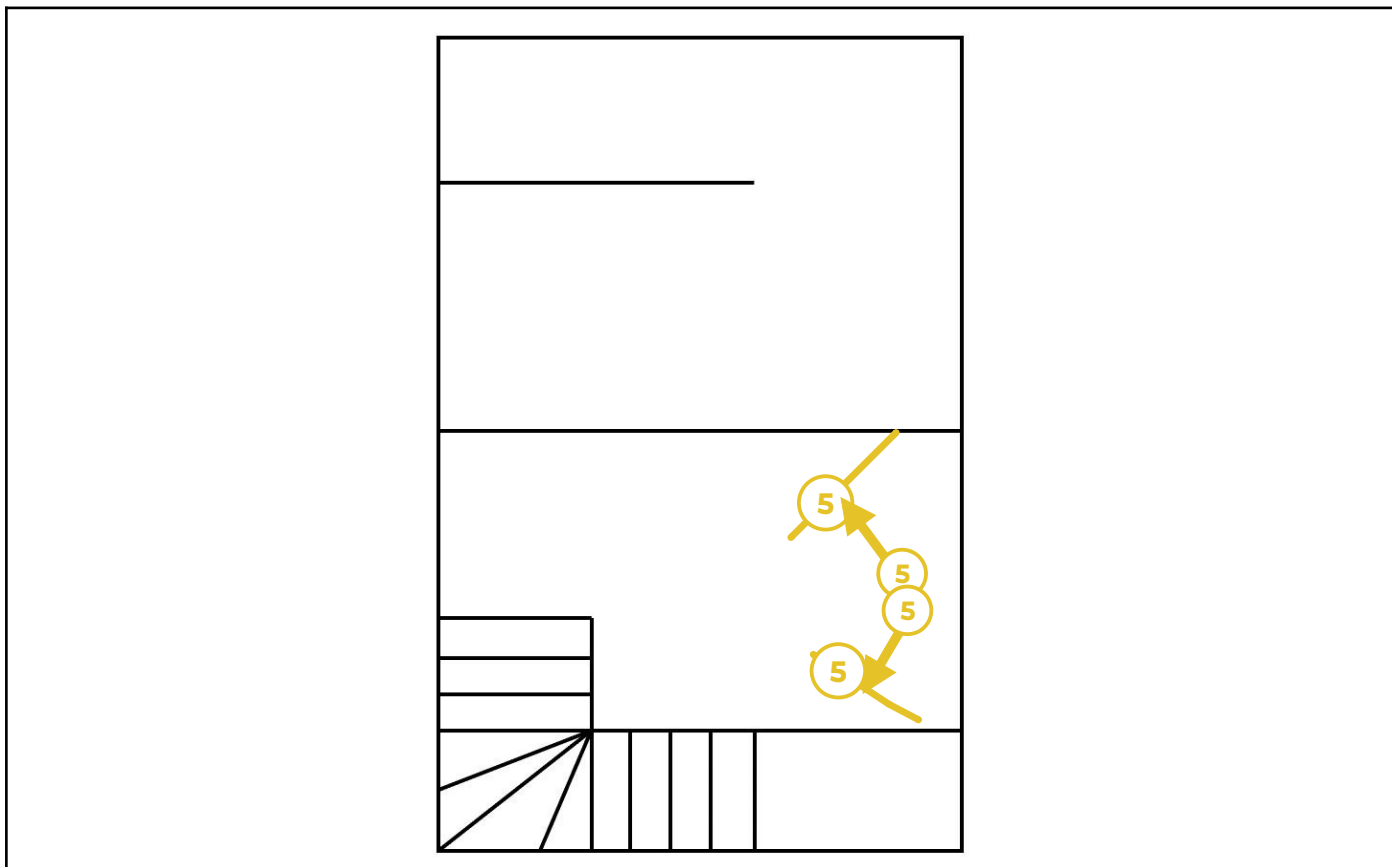
Plan 1.2: Kelder

Beschrijving	Type	Actie
5. F8 beplating deuren	Asbestmateriaal	Zorgvuldig beheren

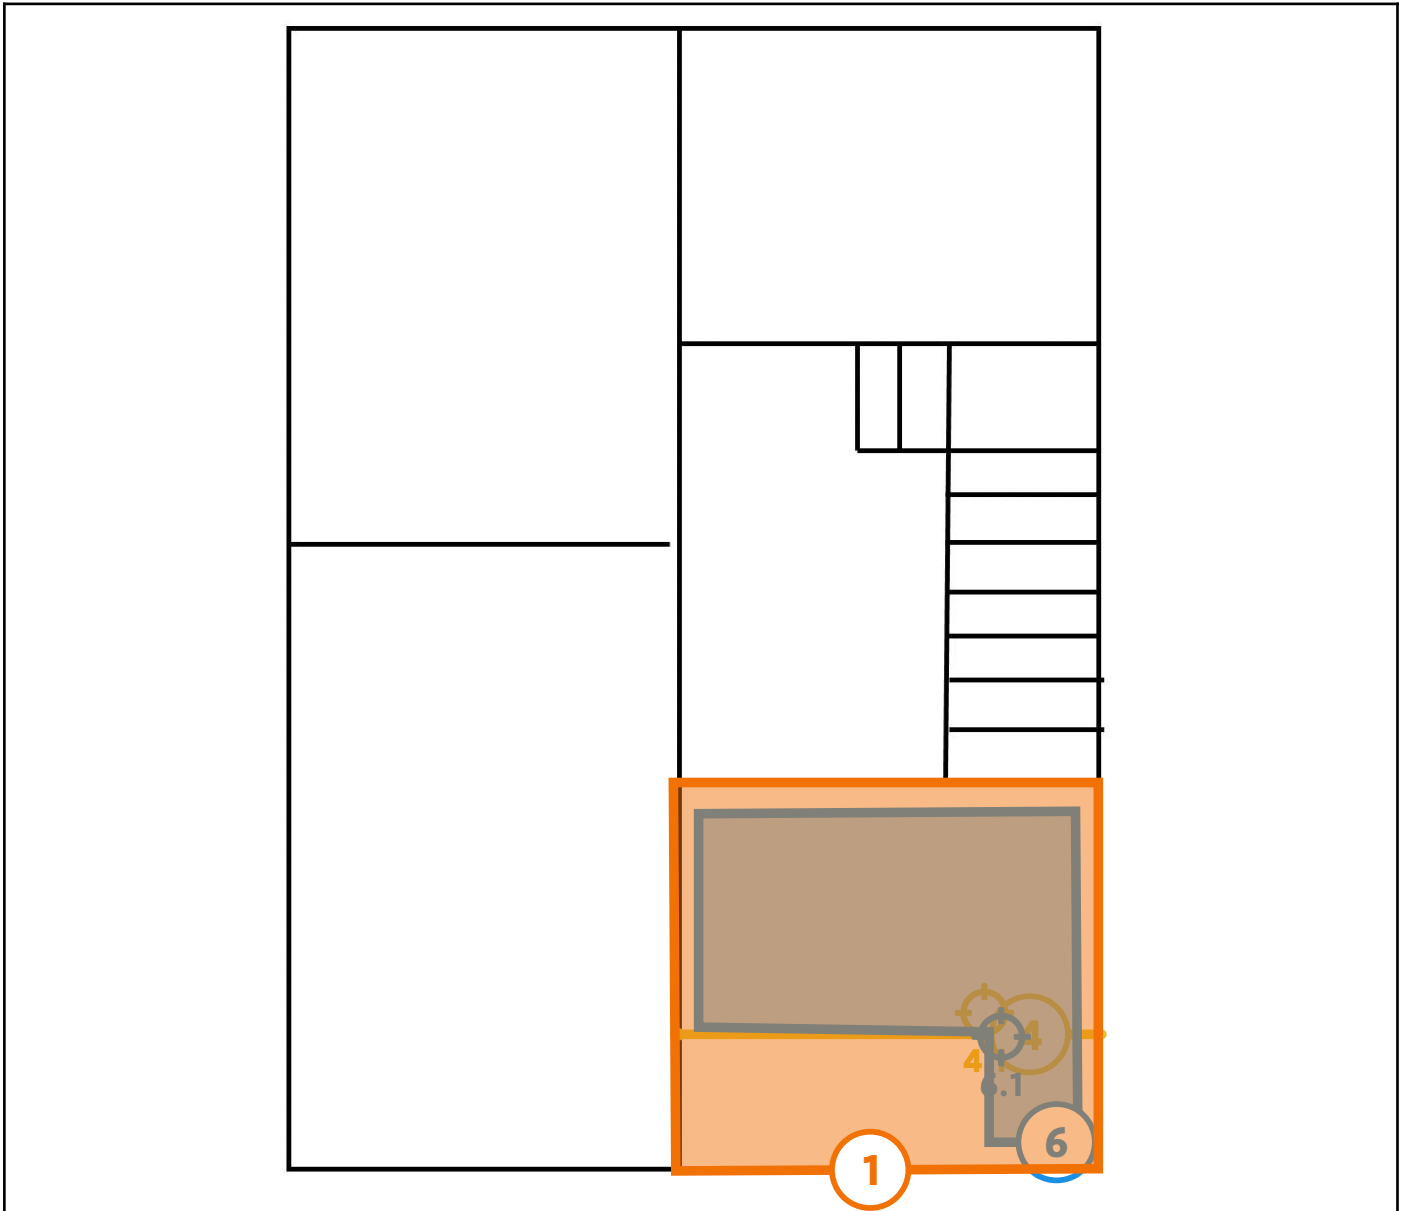
Plan 1.3: Verdieping

Beschrijving	Type	Actie
1. F3 muurbekleding (vinyl)	Asbestmateriaal	Verwijderen
4. F7 Badplaat	Asbestmateriaal	Zorgvuldig beheren
4.1 Code: Staal 7	Puntmonster	-
6. F6 Bekleding badkamer (vinyl rood)	Geen asbest	-
6.1 Code: Staal 6	Puntmonster	-
