# Asbestinventarisatetest

Smitsstraat (Jacob) 32, 1800 Vilvoorde

Attestnummer : 20240311-000279.000

## Niet-asbestveilig

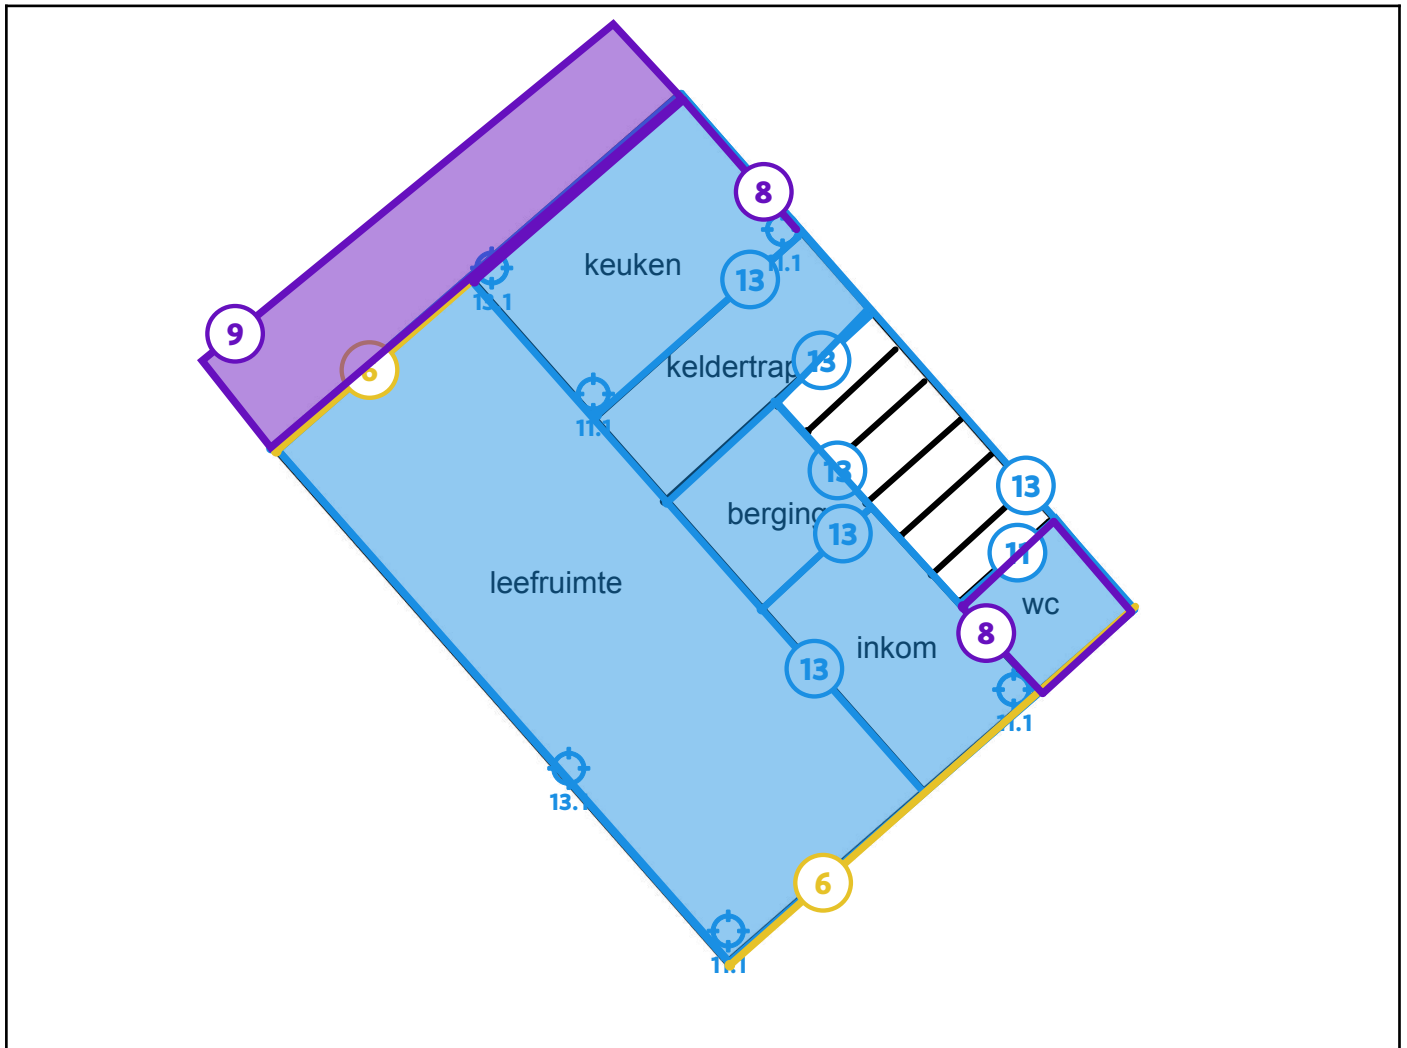
# Plan 1.1: Gelijkvloers

Beschrijving	Type	Actie
6. Vensterbank	Asbestmateriaal	Zorgvuldig beheren
8. Tegellijm	Advies	-
9. Overwoekerde tuin	Advies	-
11. Pleisterwerk plafond	Geen asbest	-
11.1 Code: 2	Mengmonster	-
13. Pleisterwerk muren	Geen asbest	-
13.1 Code: 1	Mengmonster	-

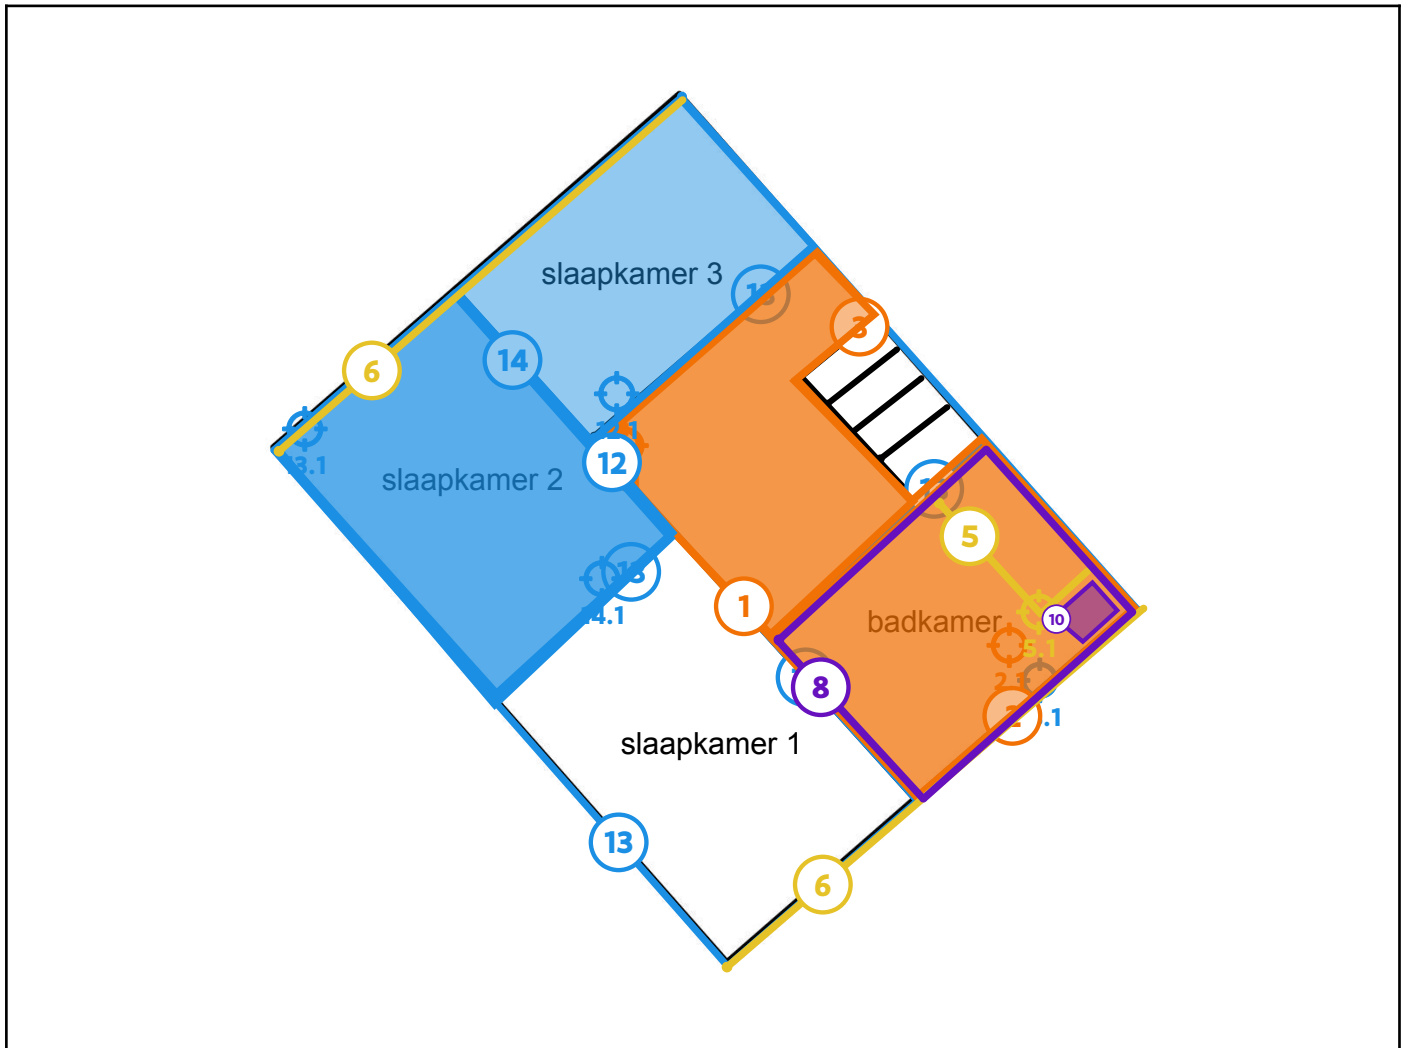
## Plan 1.2: Verdiep 1

Beschrijving	Type	Actie
1. Vinyltegel hal	Asbestmateriaal	<a href="#">Verwijderen</a>
1.1 Code: 7	Puntmonster	-
2. Vinyltegel badkamer	Asbestmateriaal	<a href="#">Verwijderen</a>
2.1 Code: 3	Puntmonster	-
3. Zwarte lijm	Asbestmateriaal	<a href="#">Verwijderen</a>
3.1 Code: 4	Puntmonster	-

5. Badplaat	Asbestmateriaal	Zorgvuldig beheren
5.1 Code: 8	Puntmonster	-
6. Vensterbank	Asbestmateriaal	Zorgvuldig beheren
8. Tegellijm	Advies	-
10. CV-ketel	Advies	-
12. Vinyl slaapkamer 3	Geen asbest	-
12.1 Code: 6	Puntmonster	-
13. Pleisterwerk muren	Geen asbest	-
13.1 Code: 1	Mengmonster	-
14. Vinyl slaapkamer 2	Geen asbest	-
14.1 Code: 5	Puntmonster	-

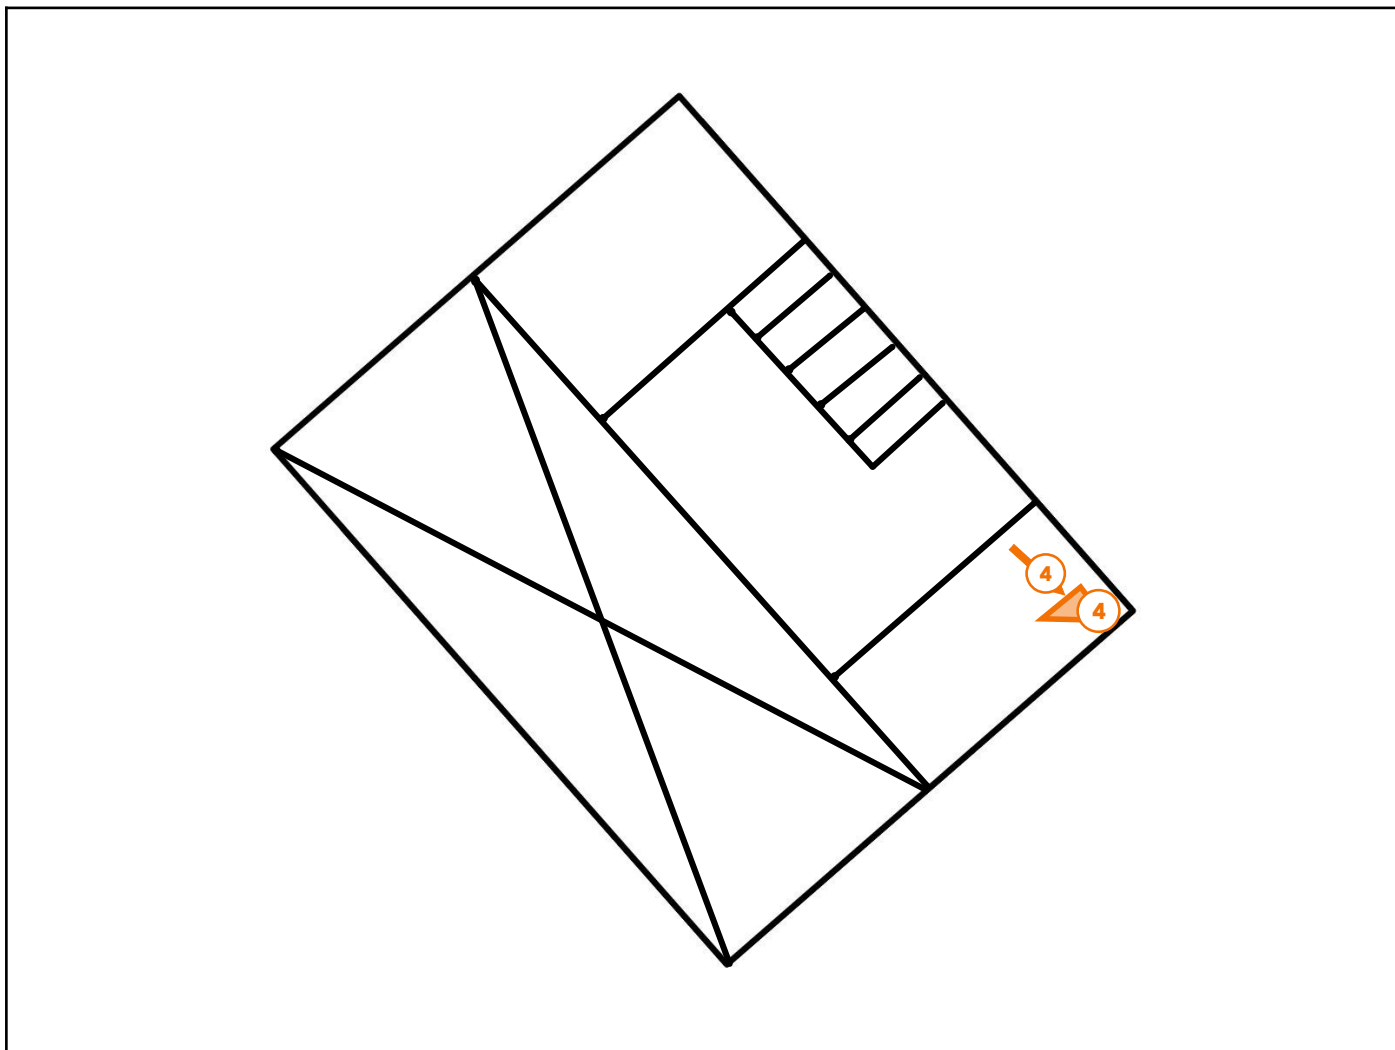
## Plan 1.3: Kelder

Beschrijving	Type	Actie
4. doorvoer	Asbestmateriaal	<a href="#">Verwijderen</a>

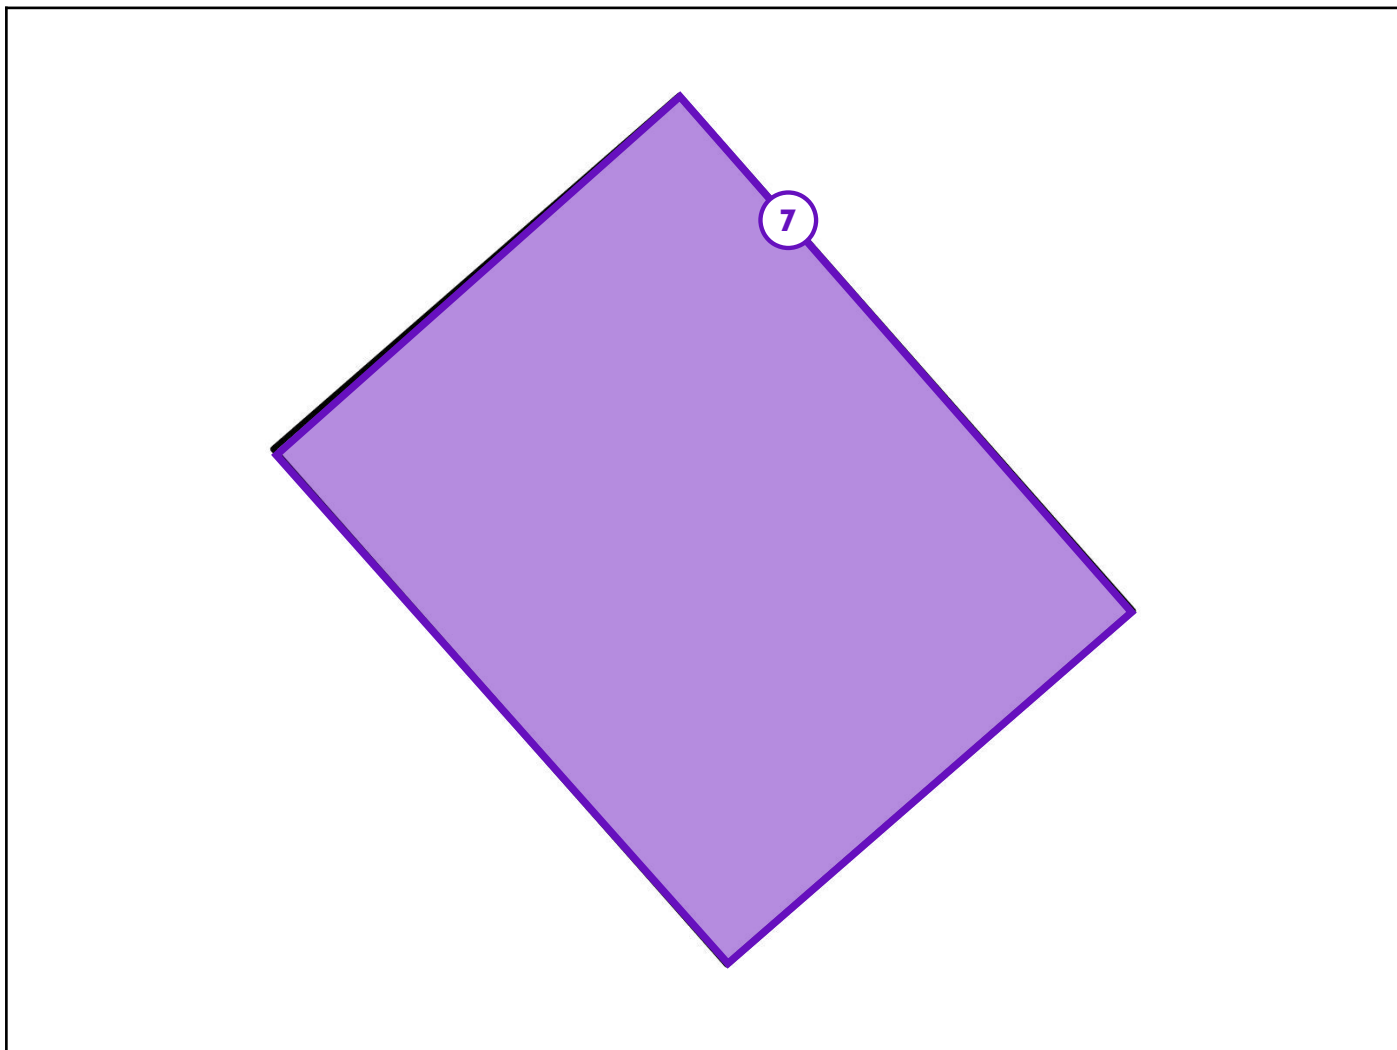
## Plan 1.4: Dak

Beschrijving	Type	Actie
7. Dak/Onderdak	Beperking	-
