Asbestinventarisatetest

Hertzstraat (Armand) 6, 1800 Vilvoorde

Attestnummer : 20241022-000130.000

Uitgegeven op : 22.10.2024

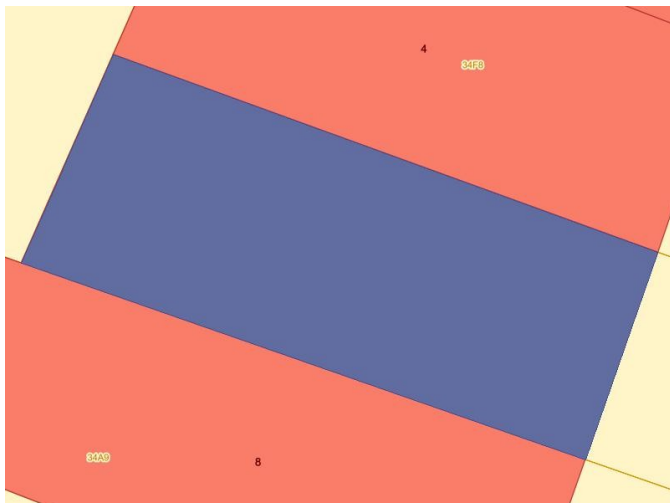
Zone 1: Hoofdgebouw

- 0 Asbestmaterialen
- 0 Beperkingen
- 0 Uitsluitingen
- 0 Roerende goederen
- 0 Puin, steenslag, (water)bodem
- 0 Adviezen
- 3 Geen asbest**

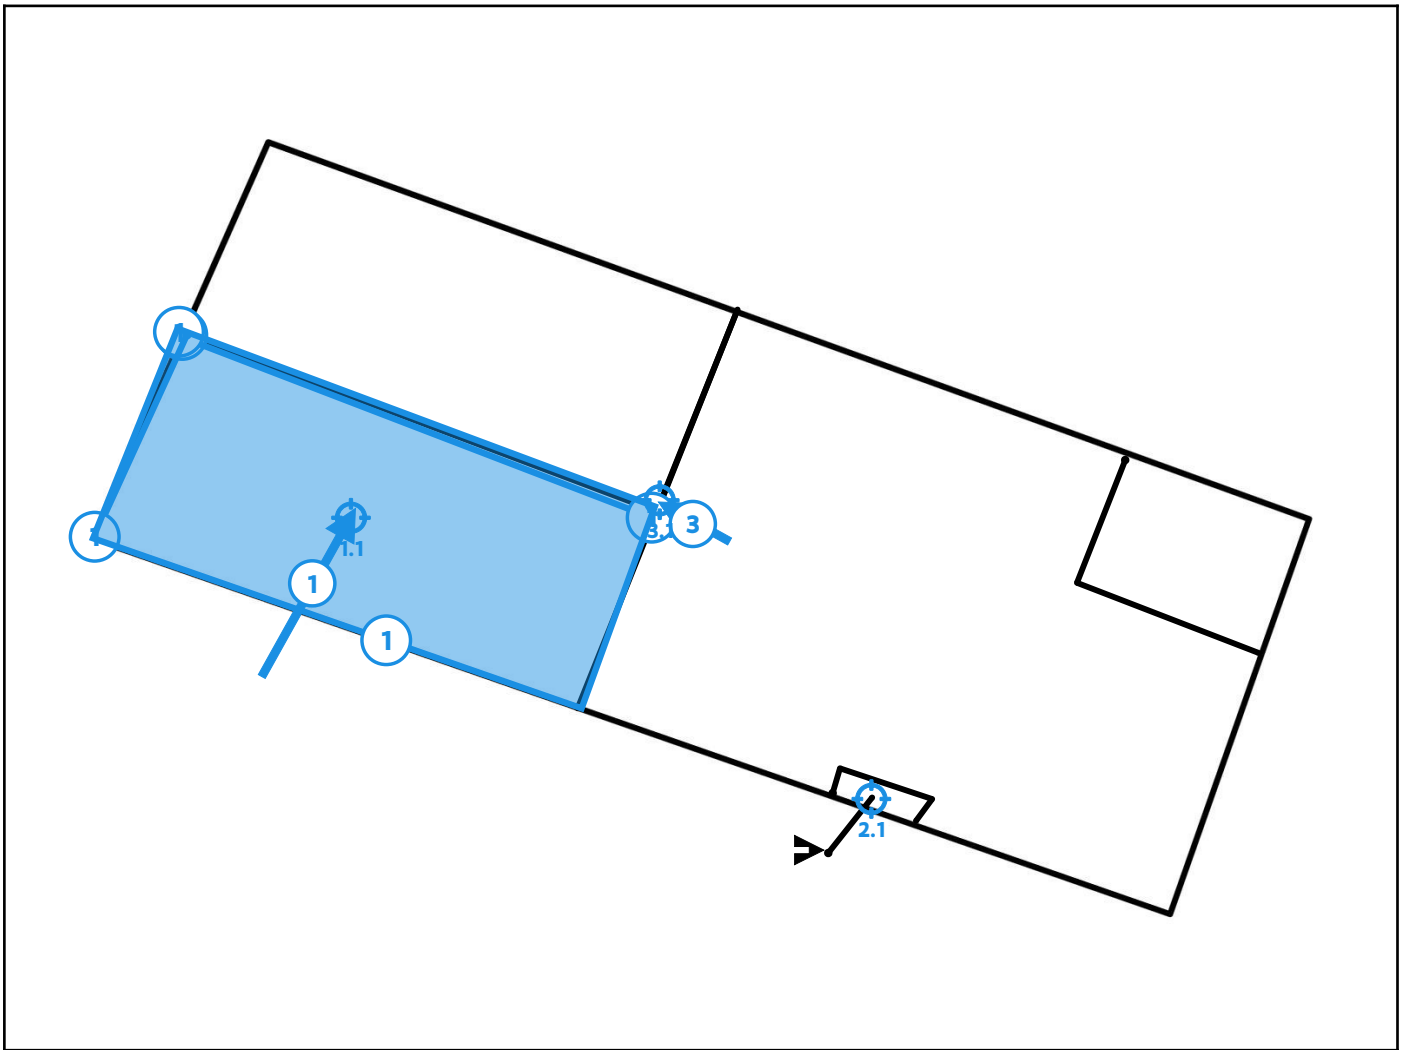
Plan 1.1: Plan gelijkvloers

Beschrijving	Type	Actie
1. Roofing - boven keuken en badkamer	Geen asbest	-
1.1 Code: PM101	Puntmonster	-
2. Kachel - afdichtingskoord	Geen asbest	-
2.1 Code: PM02	Puntmonster	-
3. Muurbekleding - betonmengsel	Geen asbest	-
3.1 Code: MM01	Mengmonster	-

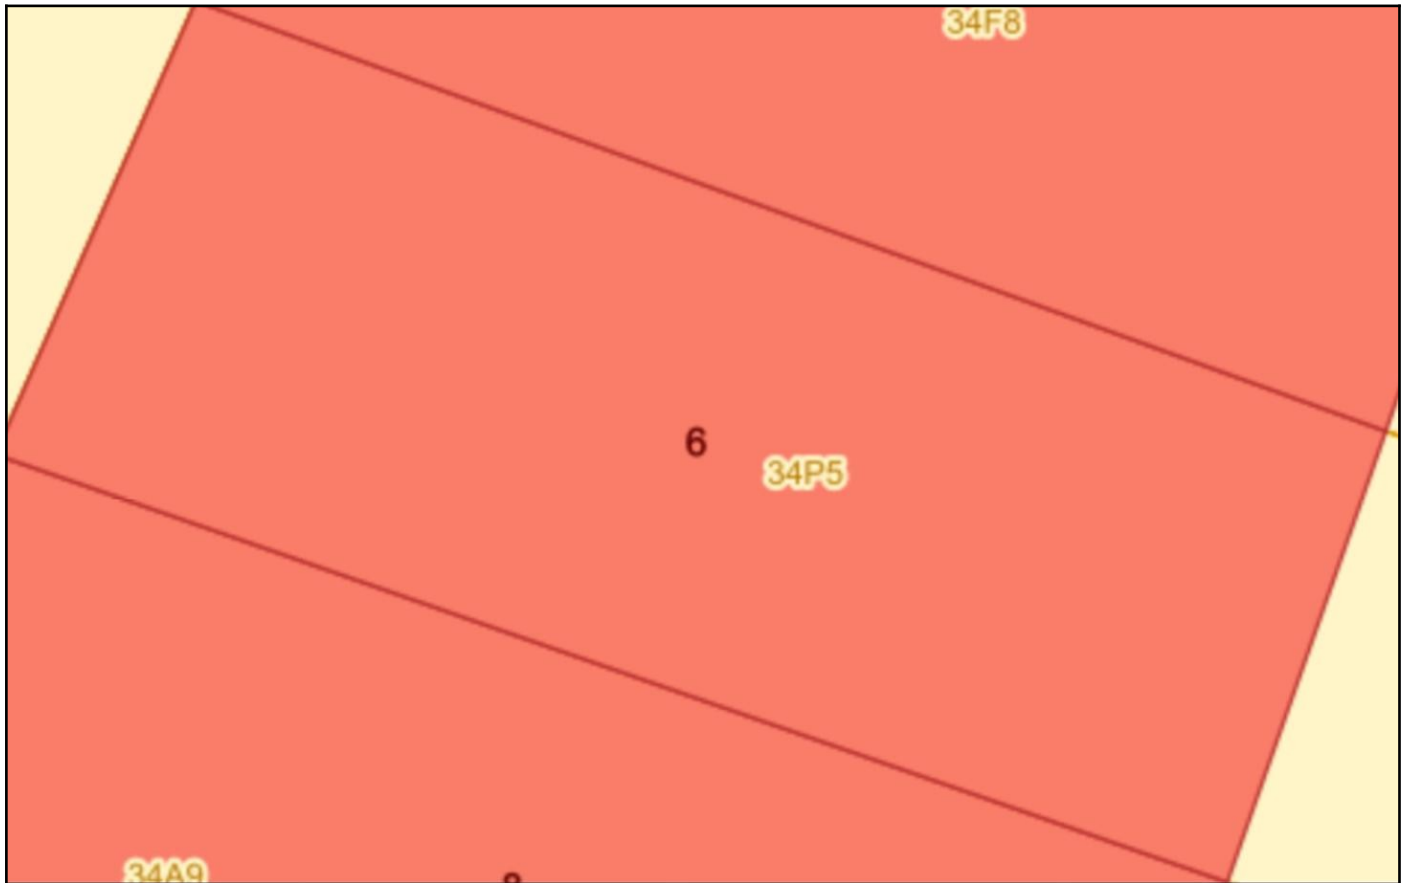
Plan 2.1: Vaststellingen buiten de constructies

Geen asbest
