# Asbestinventarisatetest

Martelarenstraat 80, 1800 Vilvoorde

Attestnummer : 20260310-000238.000

Uitgegeven op : 10.03.2026

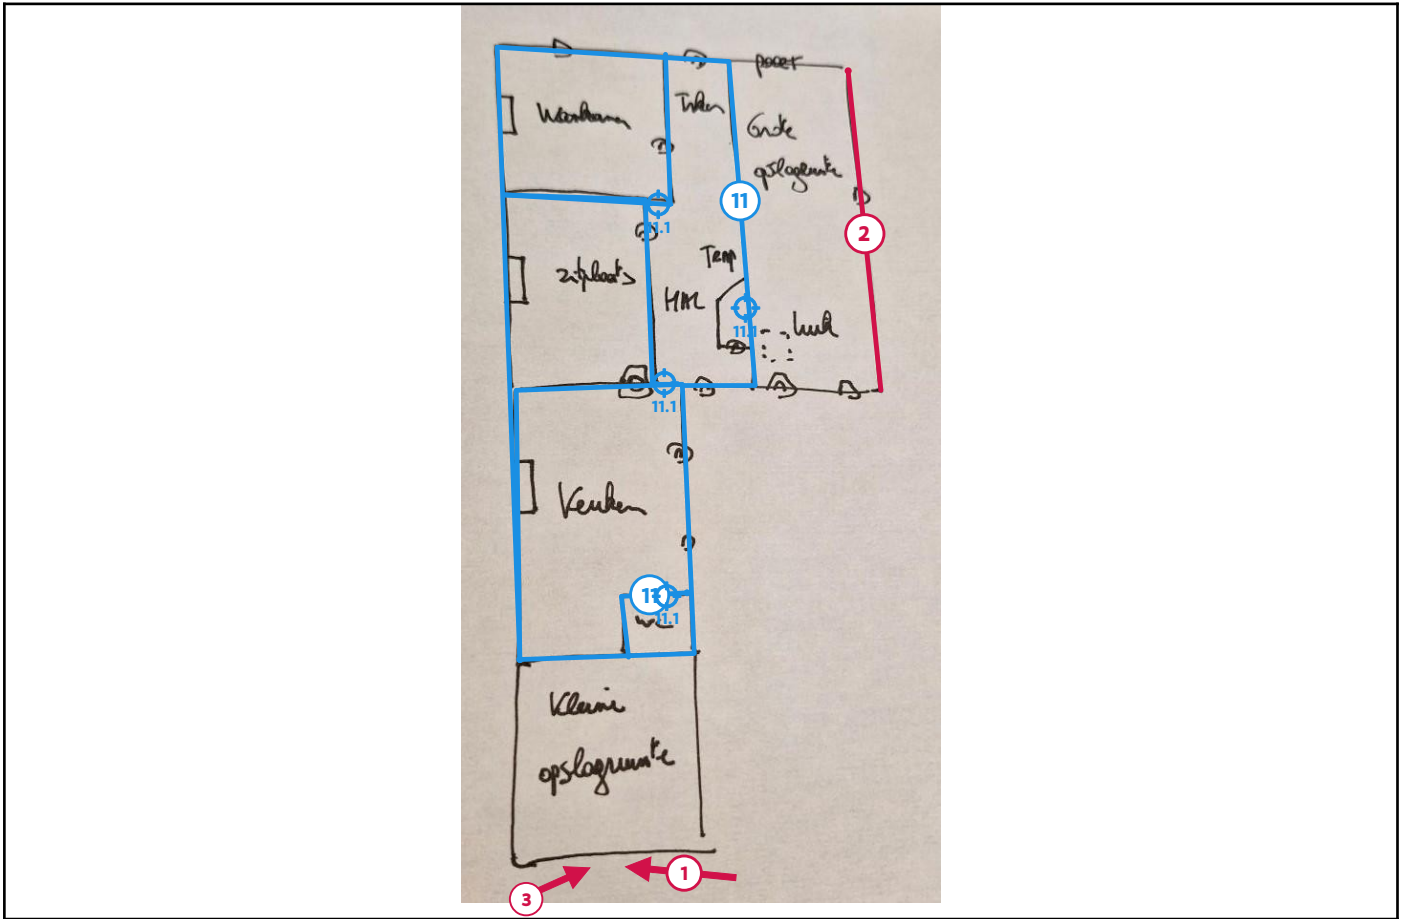
## Plan 1.2: gelijkvloers

Beschrijving	Type	Actie
1. golfplaten	Asbestmateriaal	Dringend verwijderen
2. slib (dakgoot)	Asbestmateriaal	Dringend verwijderen
3. afvoerbuizen	Asbestmateriaal	Dringend verwijderen
11. PW (muren)	Geen asbest	-
11.1 Code: MM1	Mengmonster	-

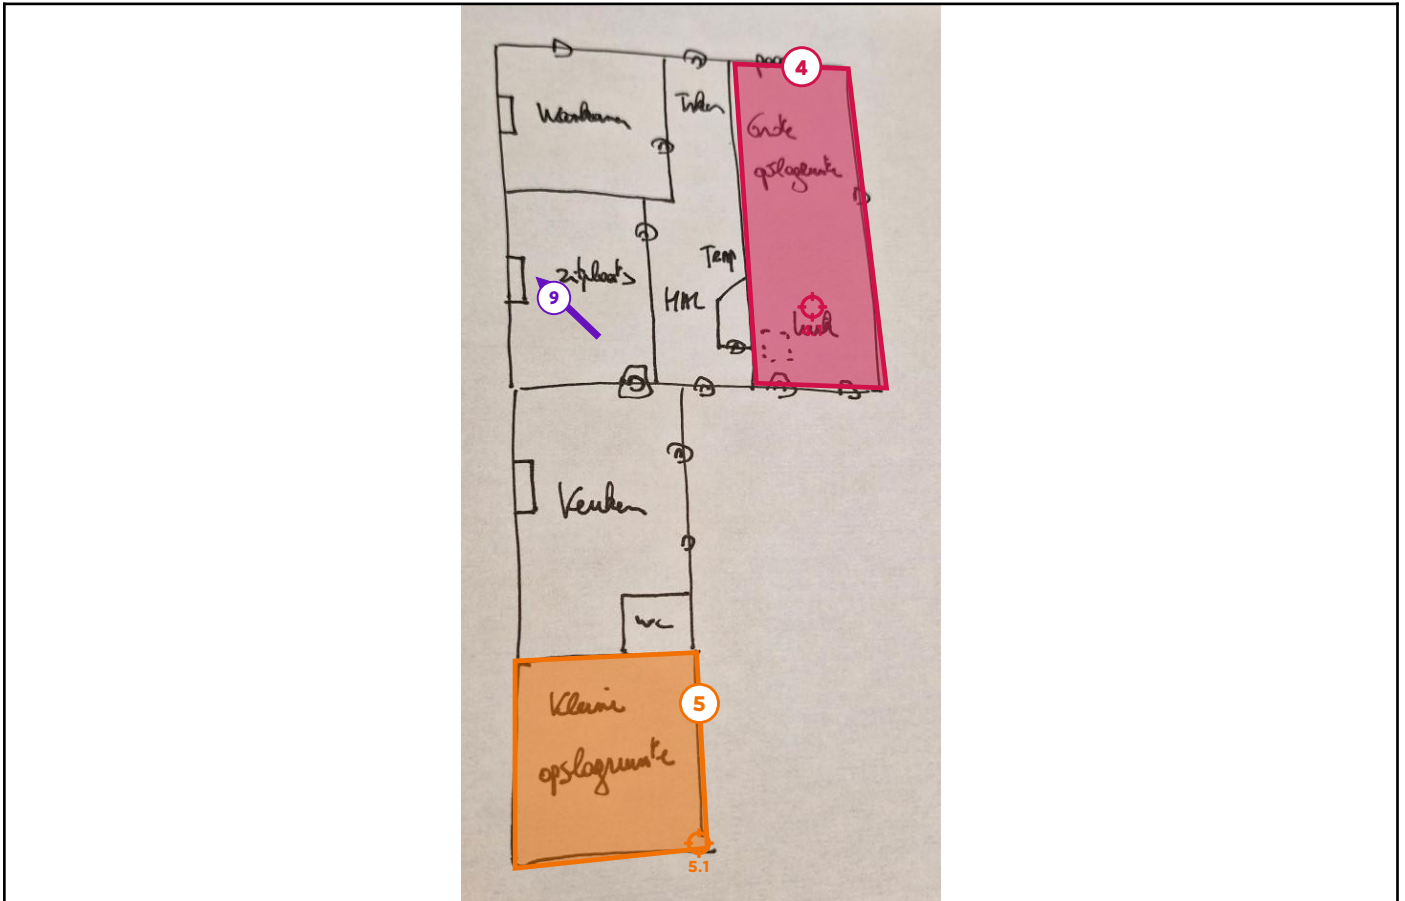
## Plan 1.3: gelijkvloers kopie

Beschrijving	Type	Actie
4. Golfplaat (grote opslagplaats)	Asbestmateriaal	Dringend verwijderen
4.1 Code: MM2	Puntmonster	-
5. Golfplaat (kleine opslagplaats)	Asbestmateriaal	Verwijderen
5.1 Code: MM3	Puntmonster	-
9. gaskachel	Advies	-

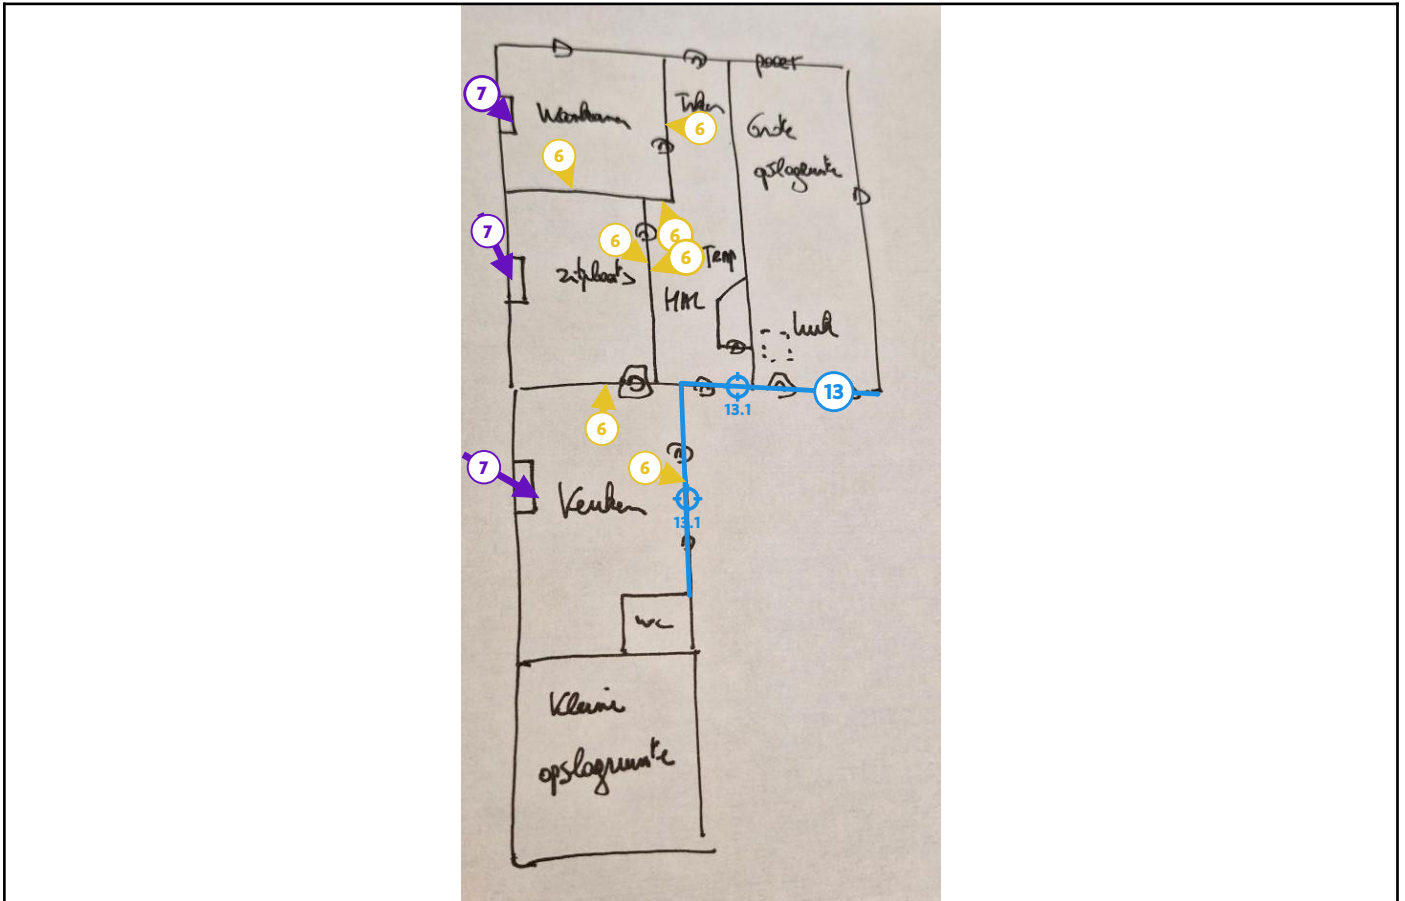
## Plan 1.5: gelijkvloers kopie kopie kopie

Beschrijving	Type	Actie
6. lichtschakelaar - stopcontact	Asbestmateriaal	Zorgvuldig beheren
7. Materialen van rookgaskanalen	Beperking	-
13. cementering (muren)	Geen asbest	-
13.1 Code: MM5	Mengmonster	-

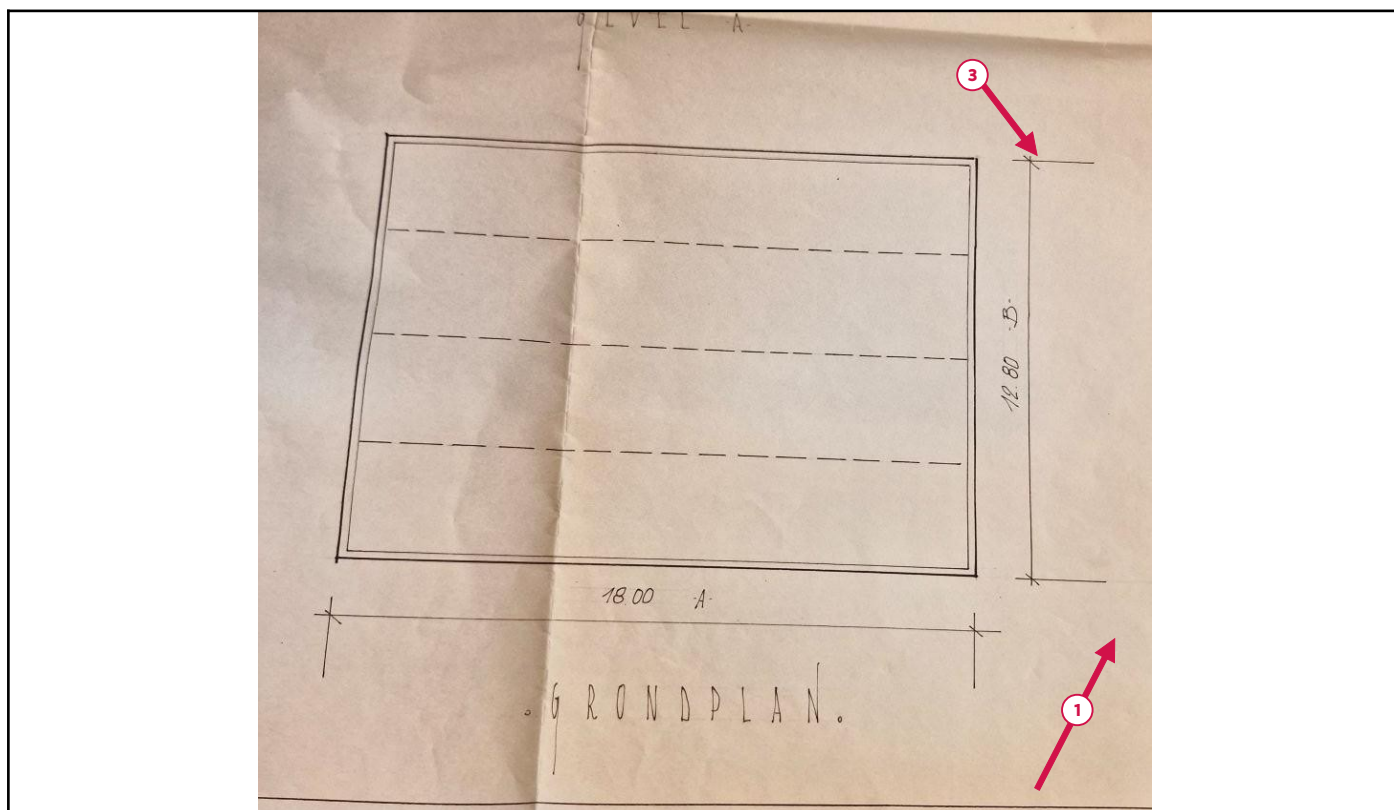
## Plan 2.2: serre

Beschrijving	Type	Actie
1. golfplaten	Asbestmateriaal	Dringend verwijderen
3. afvoerbuizen	Asbestmateriaal	Dringend verwijderen

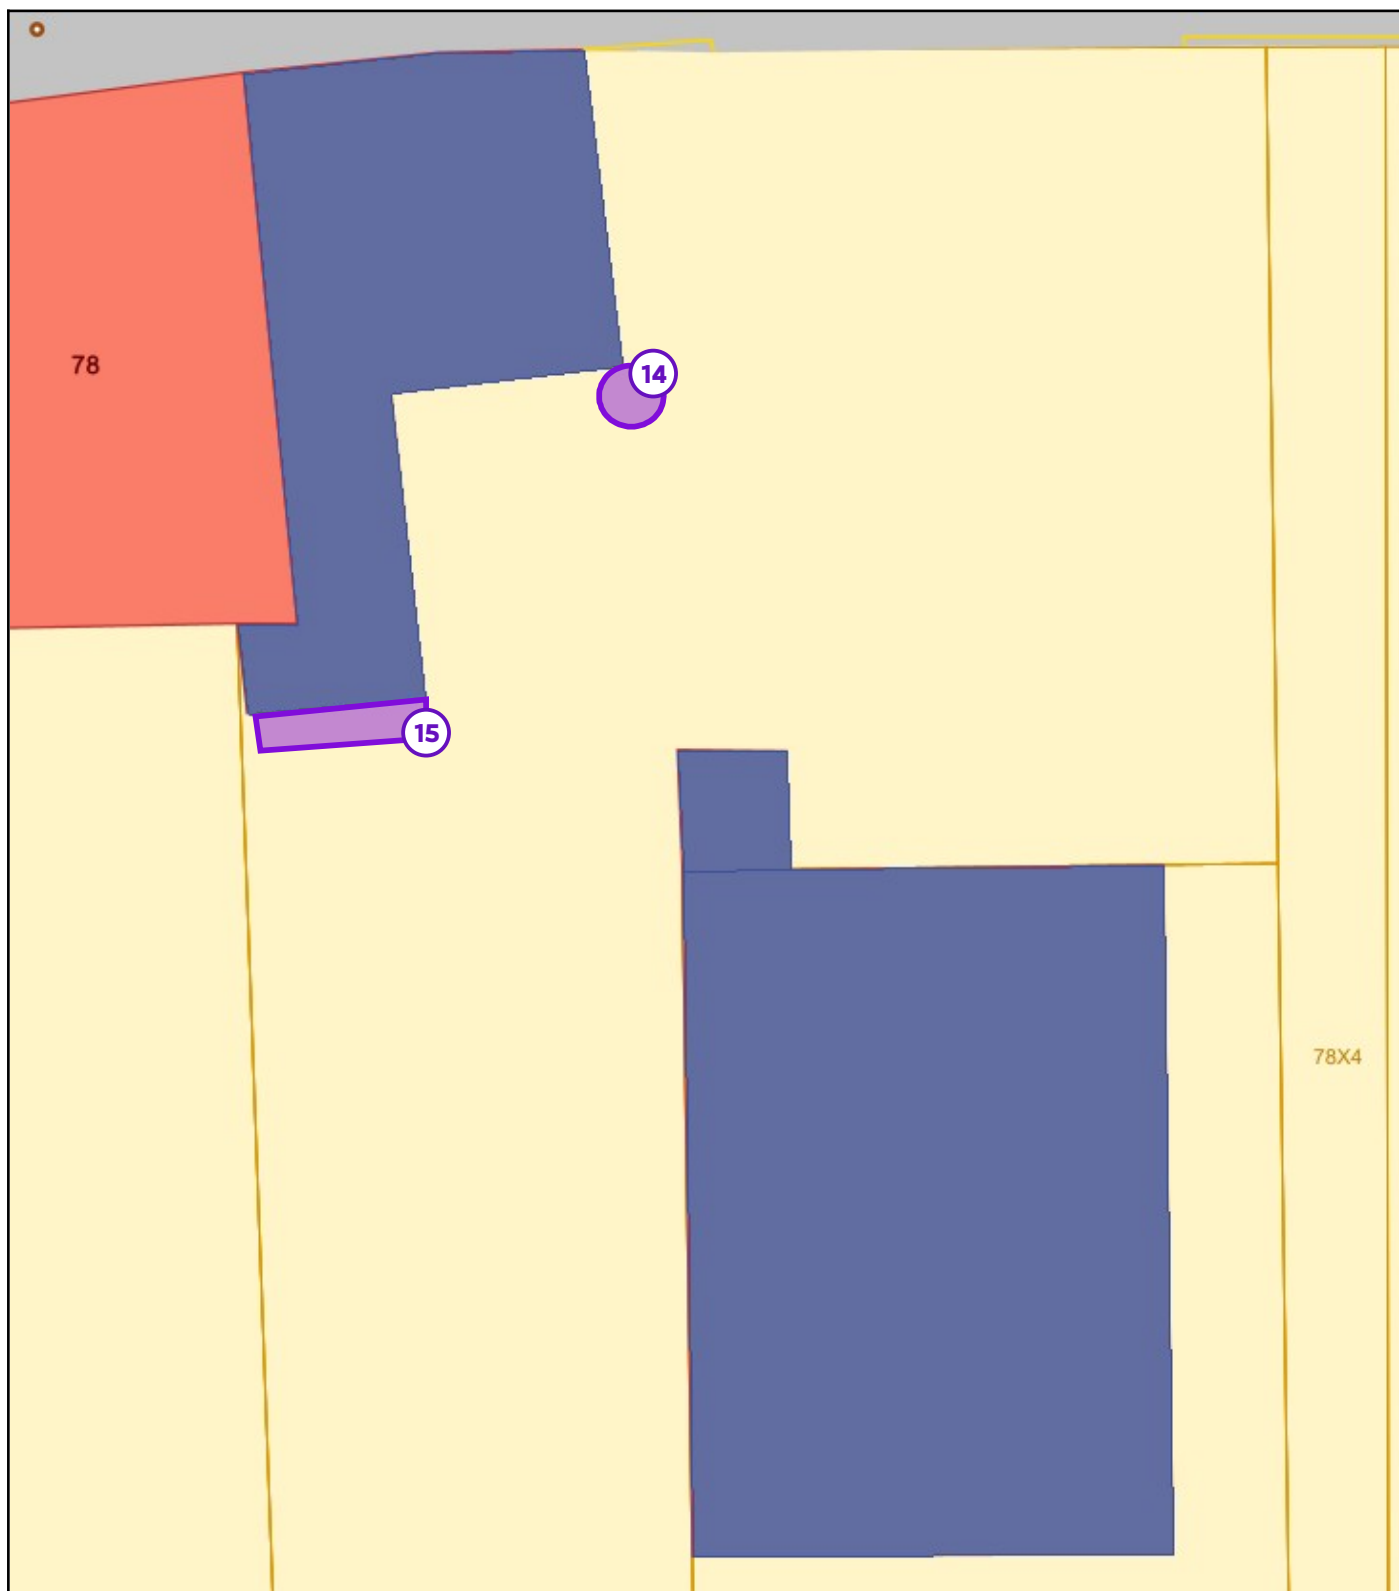
## Plan 4.1: Afdruiptzones/afvloeizones

14. afdruipzones (golfplaten grote opslagruimte)	Afdruipzone/afvloeizone	-
15. afdruipzones (golfplaten kleine opslagruimte)	Afdruipzone/afvloeizone	-

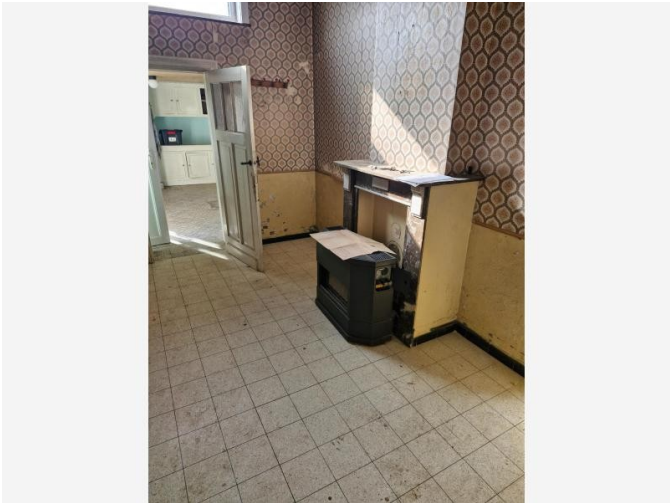
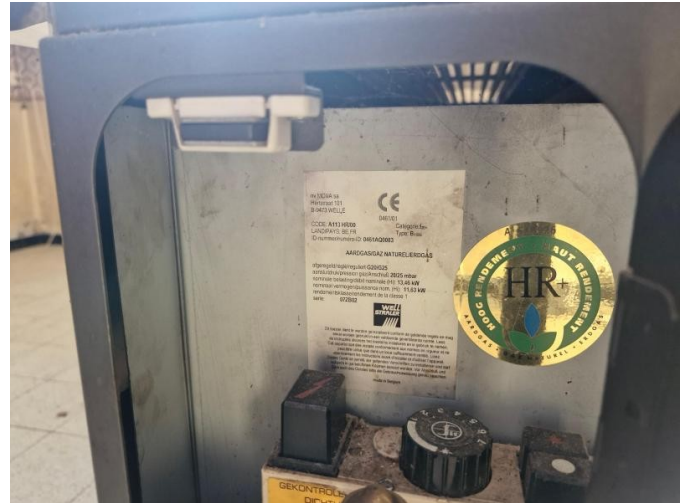
Basis voor advies	De asbestdeskundige beoordeelt het materiaal als niet-asbestverdacht.
-------------------	---

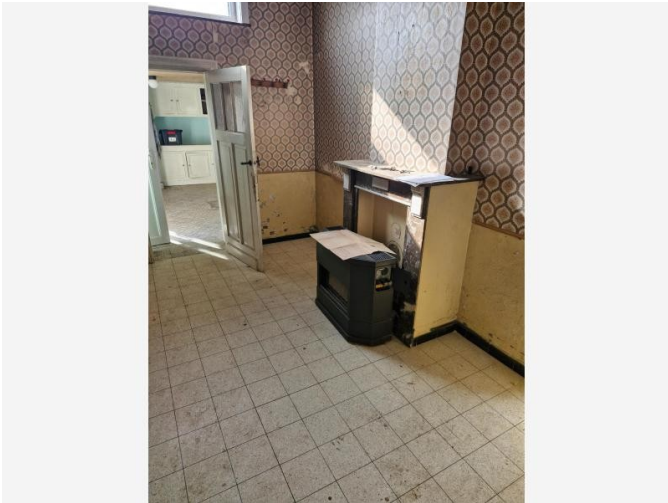
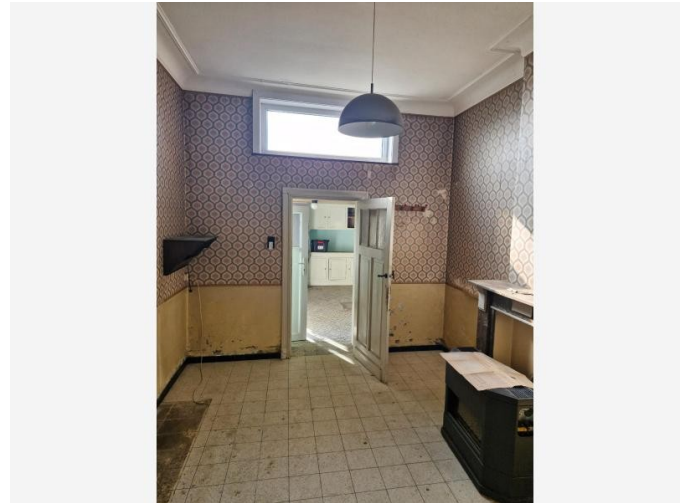
Basis voor advies	De asbestdeskundige beoordeelt het materiaal als niet-asbestverdacht.
-------------------	---
