# Asbestinventarisatetest

Winkelveldstraat 1/01/1, 1800 Vilvoorde

Attestnummer : **20260626-000141.000**

Uitgegeven op : **26.06.2026**

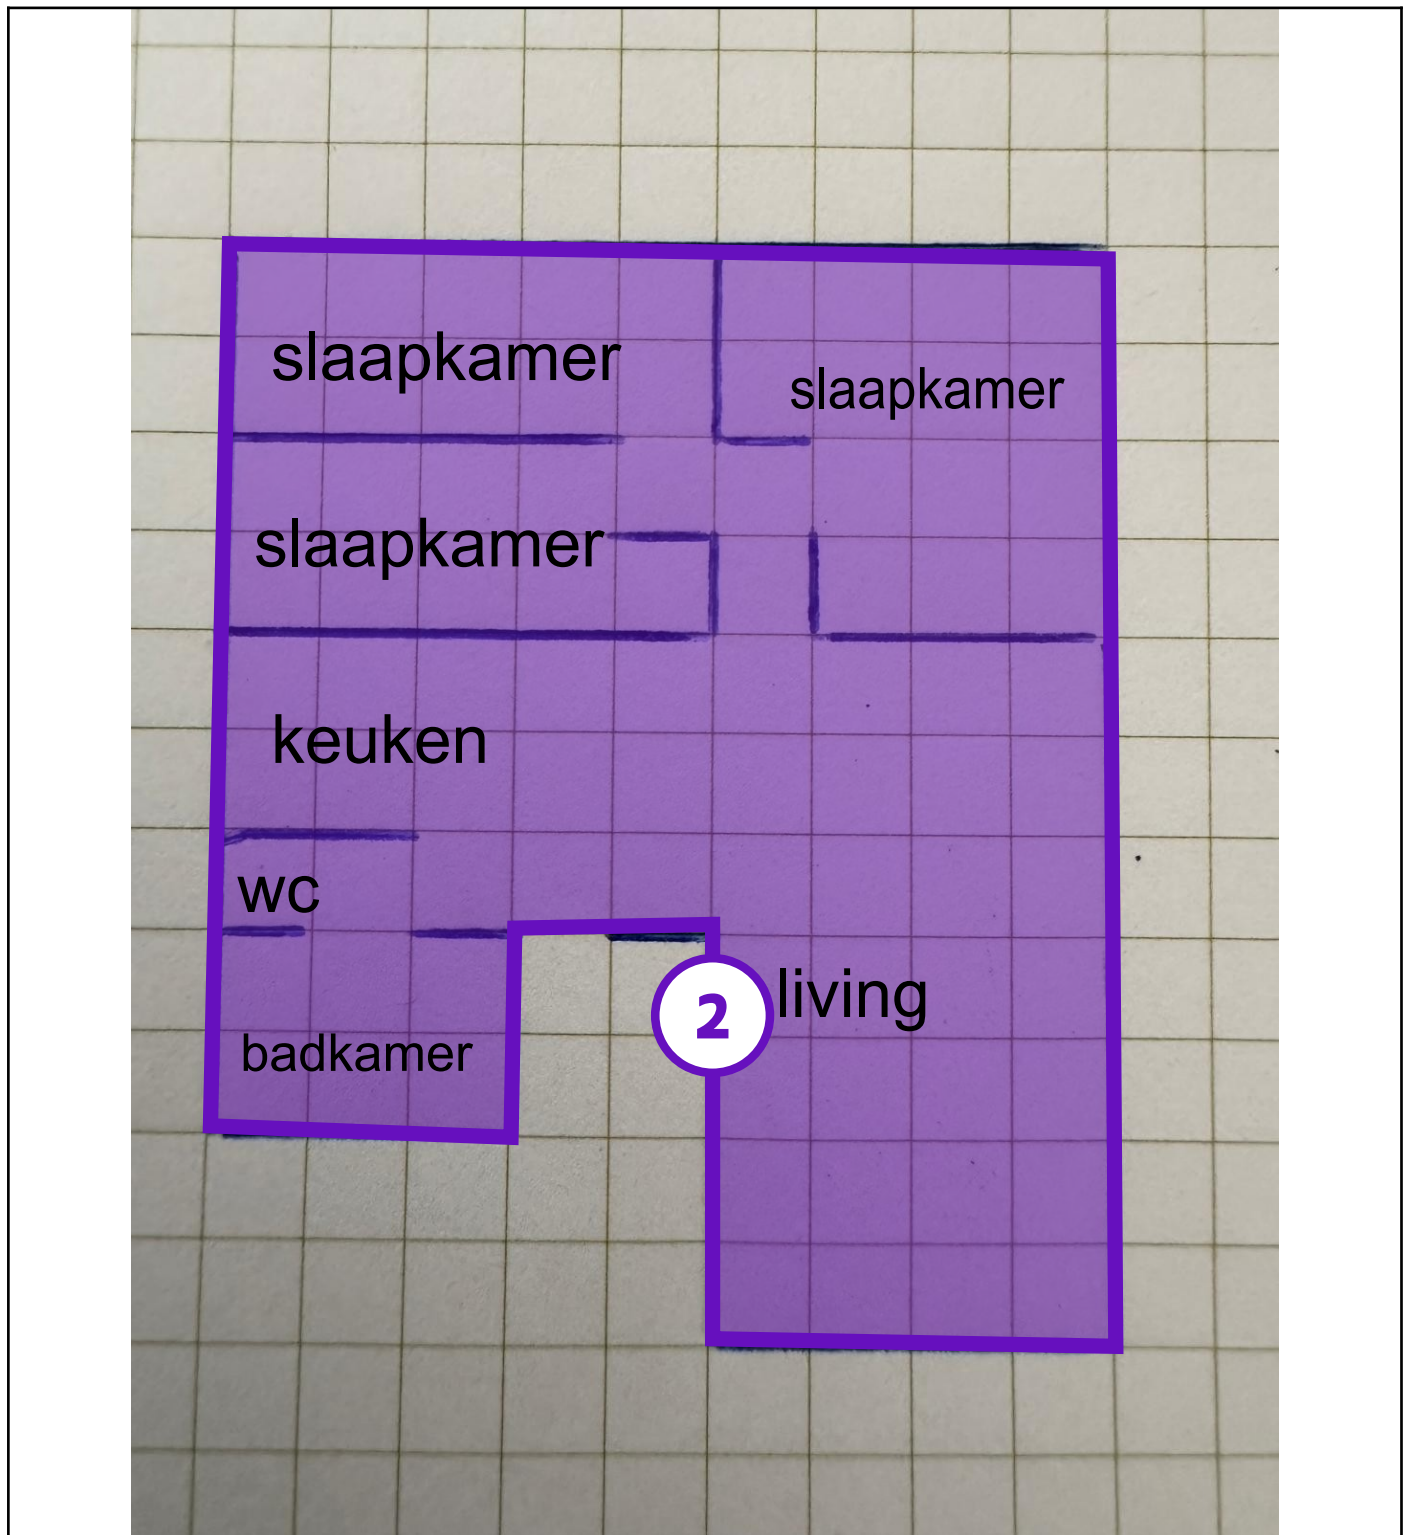
## Plan 1.2: verdieping 1

| Beschrijving | Type | Actie |
|---|---|---|
| 2. plafonds uit niet asbestverdachte materiaal | Advies | - |

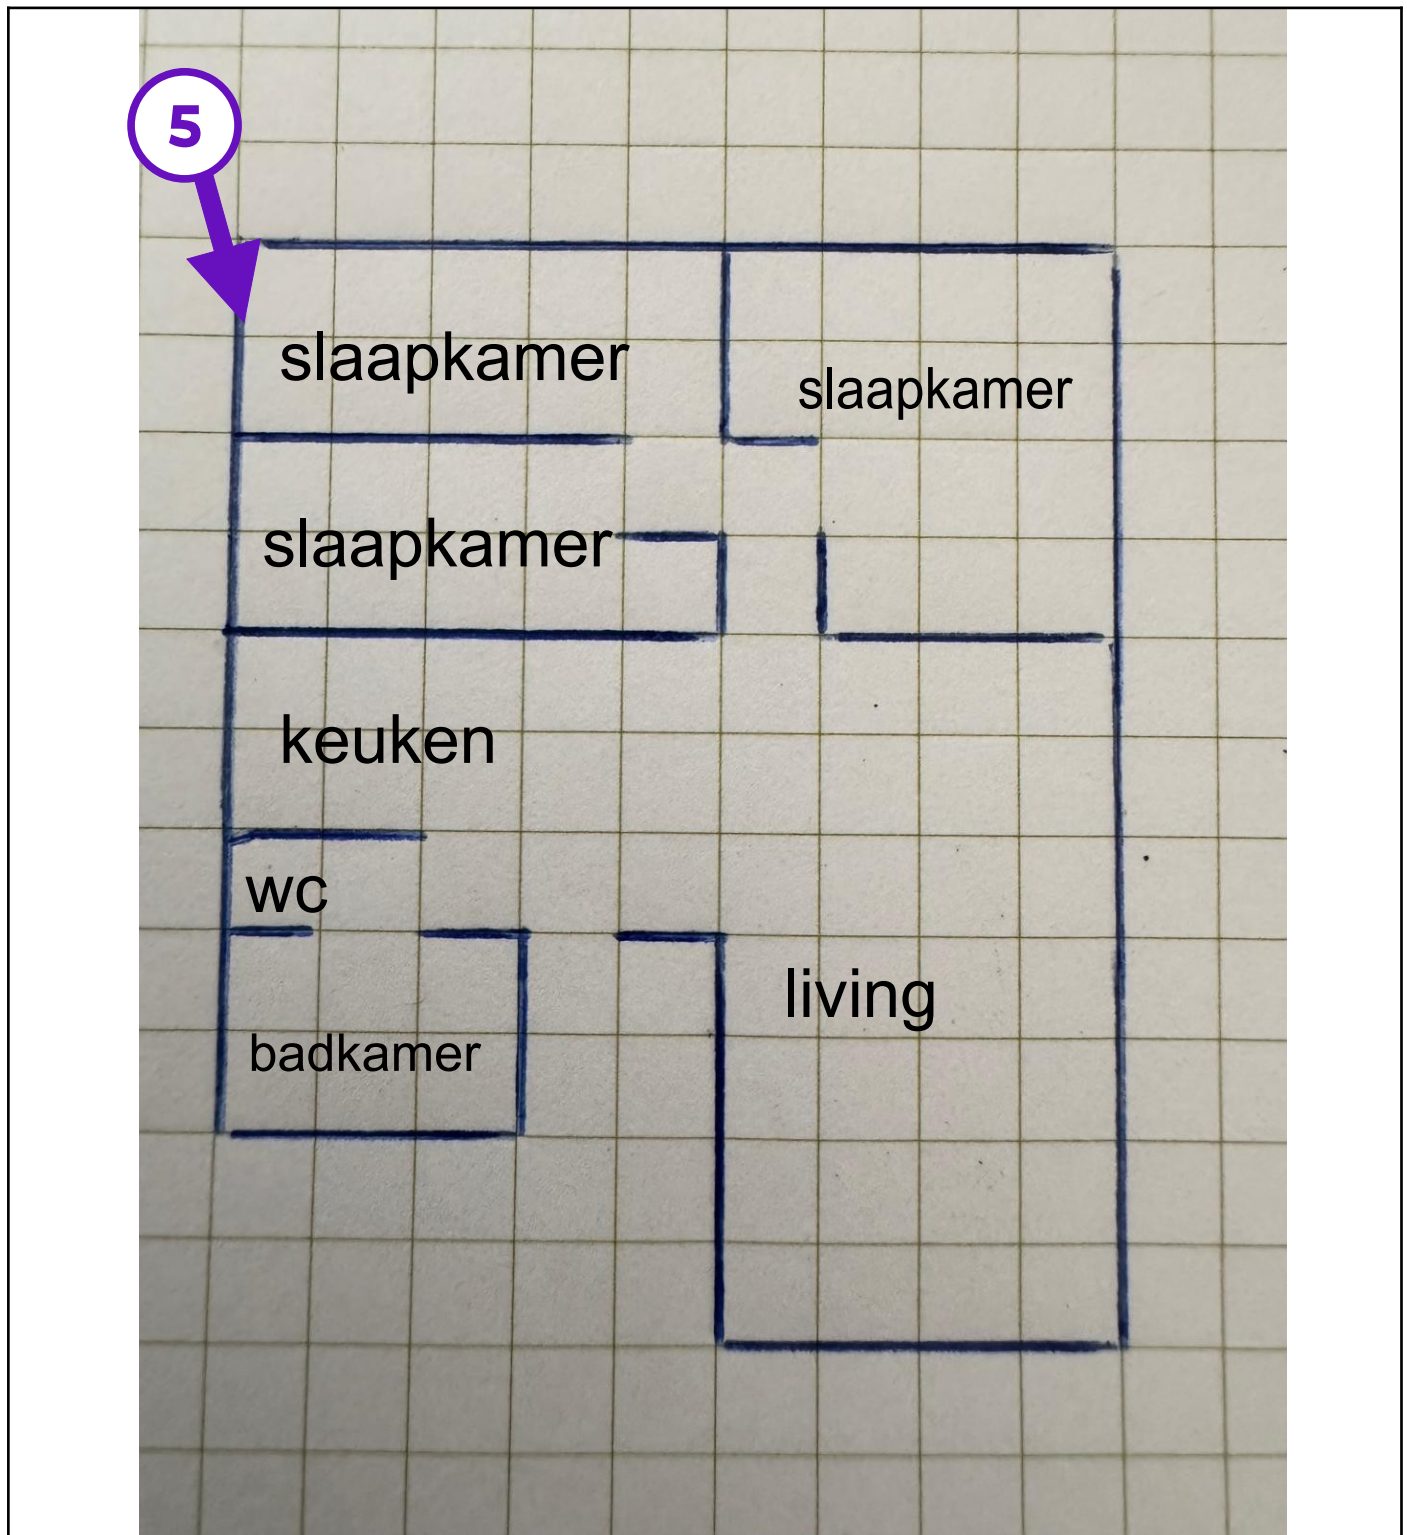
## Plan 1.3: verdieping 1

| 5. Afdichtingsmateriaal (mastiek, kit, ...) aan schrijnwerk | Overige ruimte of materiaal | - |
