# Asbestinventarisatetest

Eedverbondkaai 256, 9000 Gent

Attestnummer : 20240701-000339.000

## Niet-asbestveilig

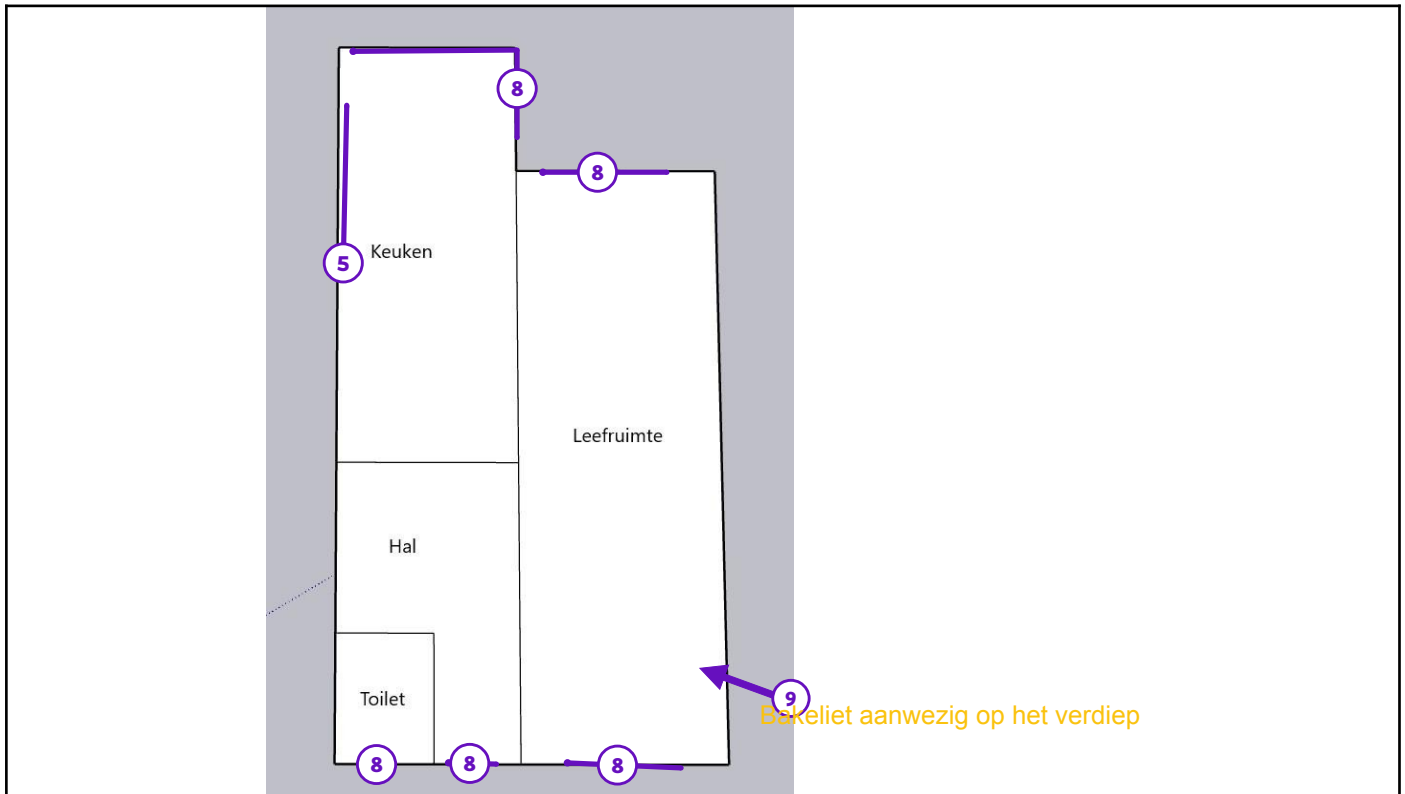
## Plan 1.2: Woning plan - Gelijkvloers

Beschrijving	Type	Actie
5. Tegels badkamer en keuken	Advies	-
8. Cementage tussen muur en beglazing	Advies	-
9. Bakeliet - elektriciteit	Advies	-

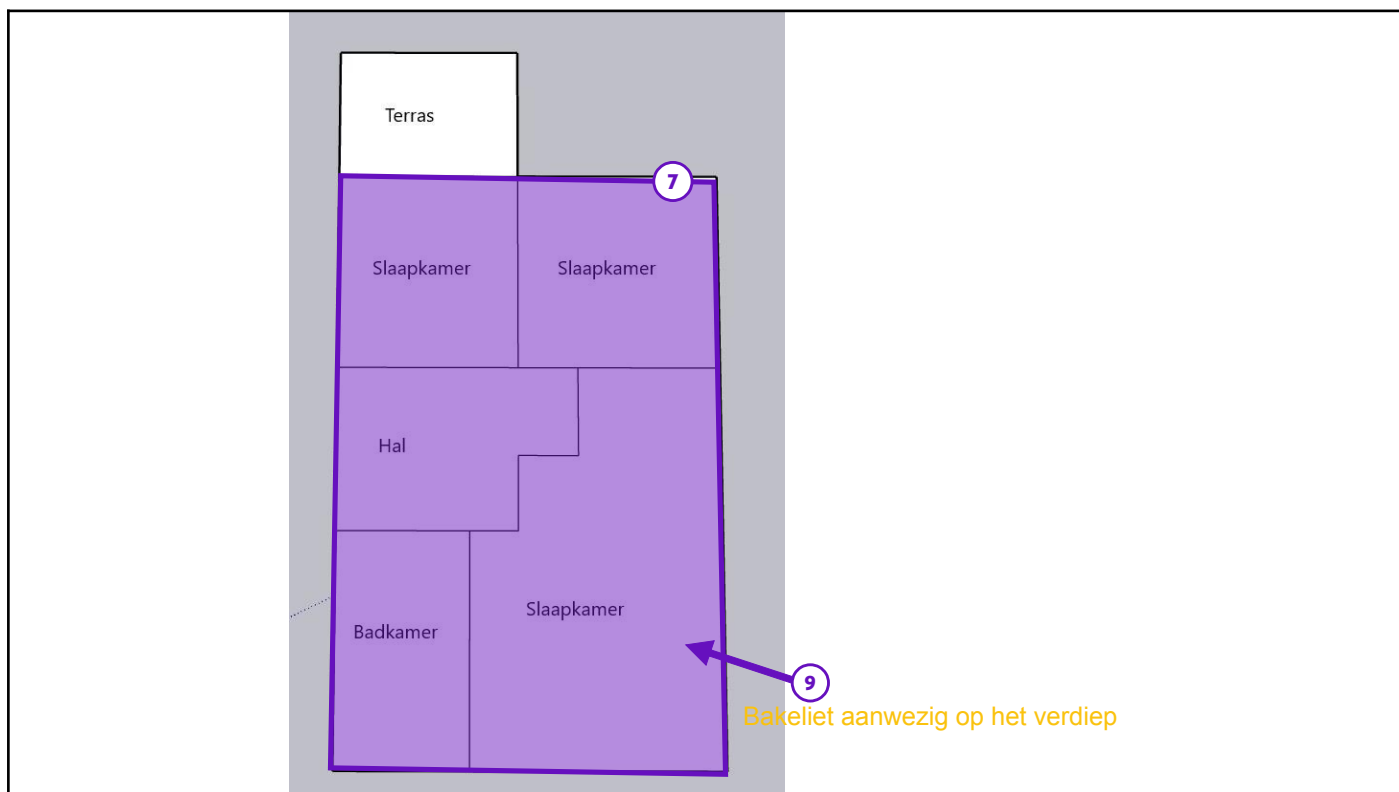
## Plan 1.3: Woning plan - 1ste Verdiep

Beschrijving	Type	Actie
7. Tapijt en laminaat 1ste verdiep	Advies	-
9. Bakeliet - elektriciteit	Advies	-

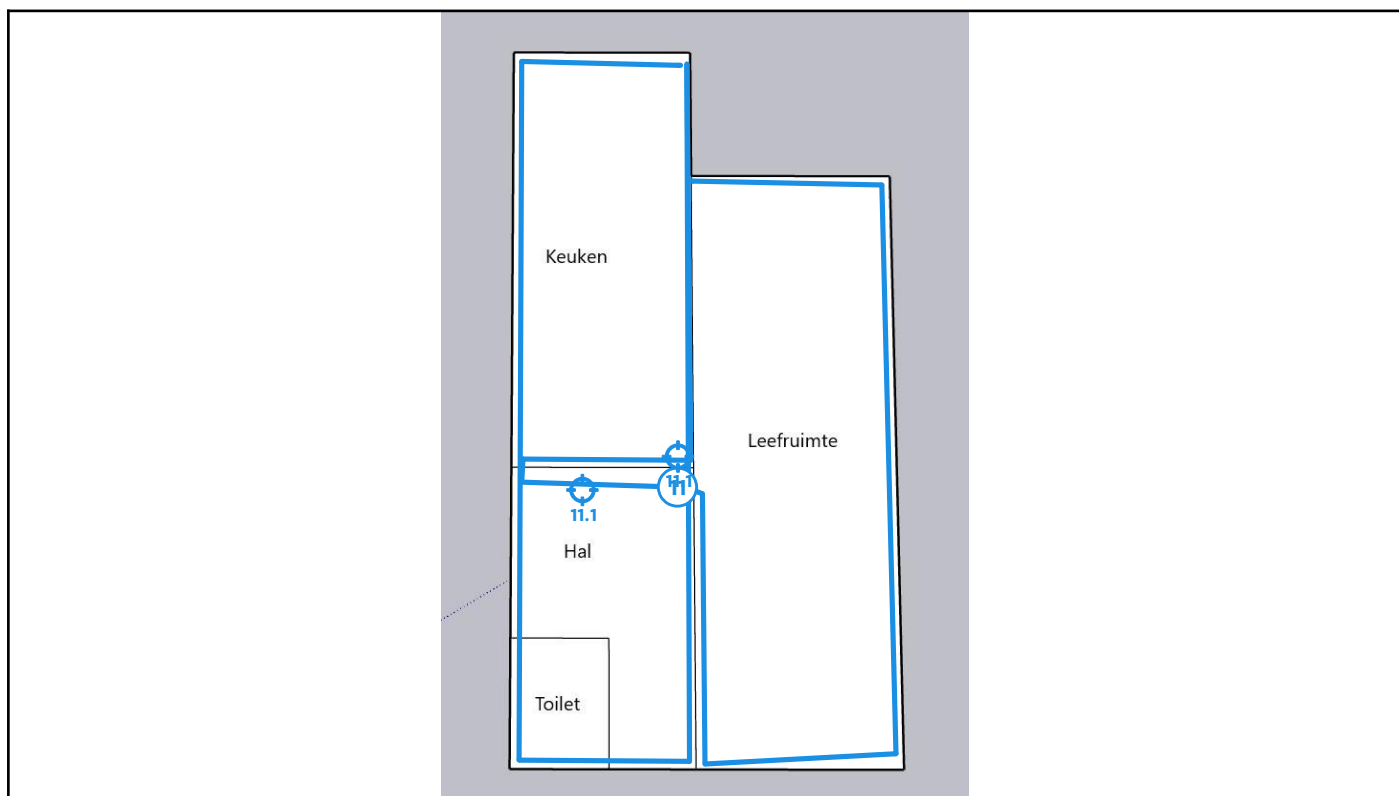
## Plan 1.5: Woning plan - Gelijkvloers Muur

Beschrijving	Type	Actie
11. Pleisterwerk Muur	Geen asbest	-
11.1 Code: MM01	Mengmonster	-

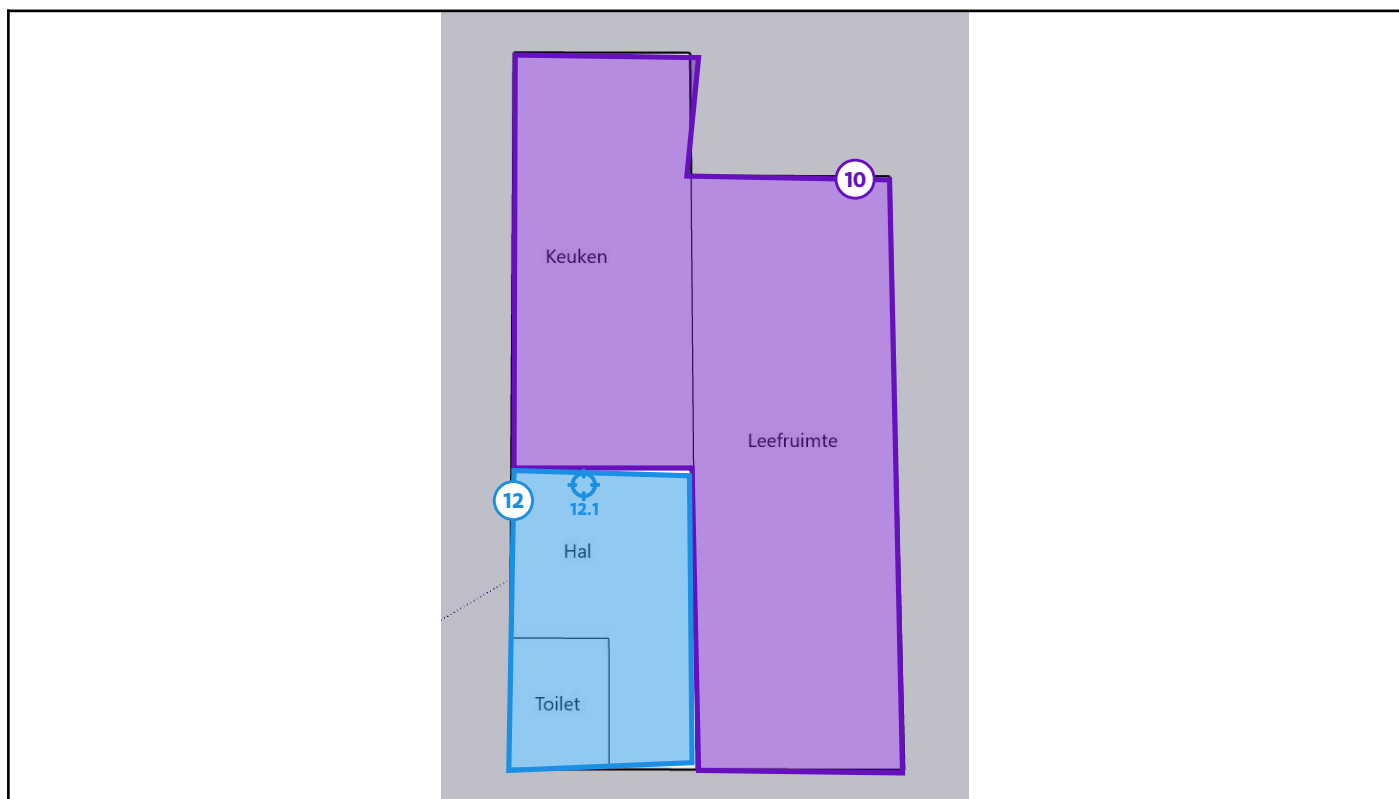
## Plan 1.6: Woning plan - Gelijkvloers Plafond

Beschrijving	Type	Actie
10. Houten plafond	Advies	-
12. Pleisterwerk Plafond	Geen asbest	-
12.1 Code: MM02	Mengmonster	-

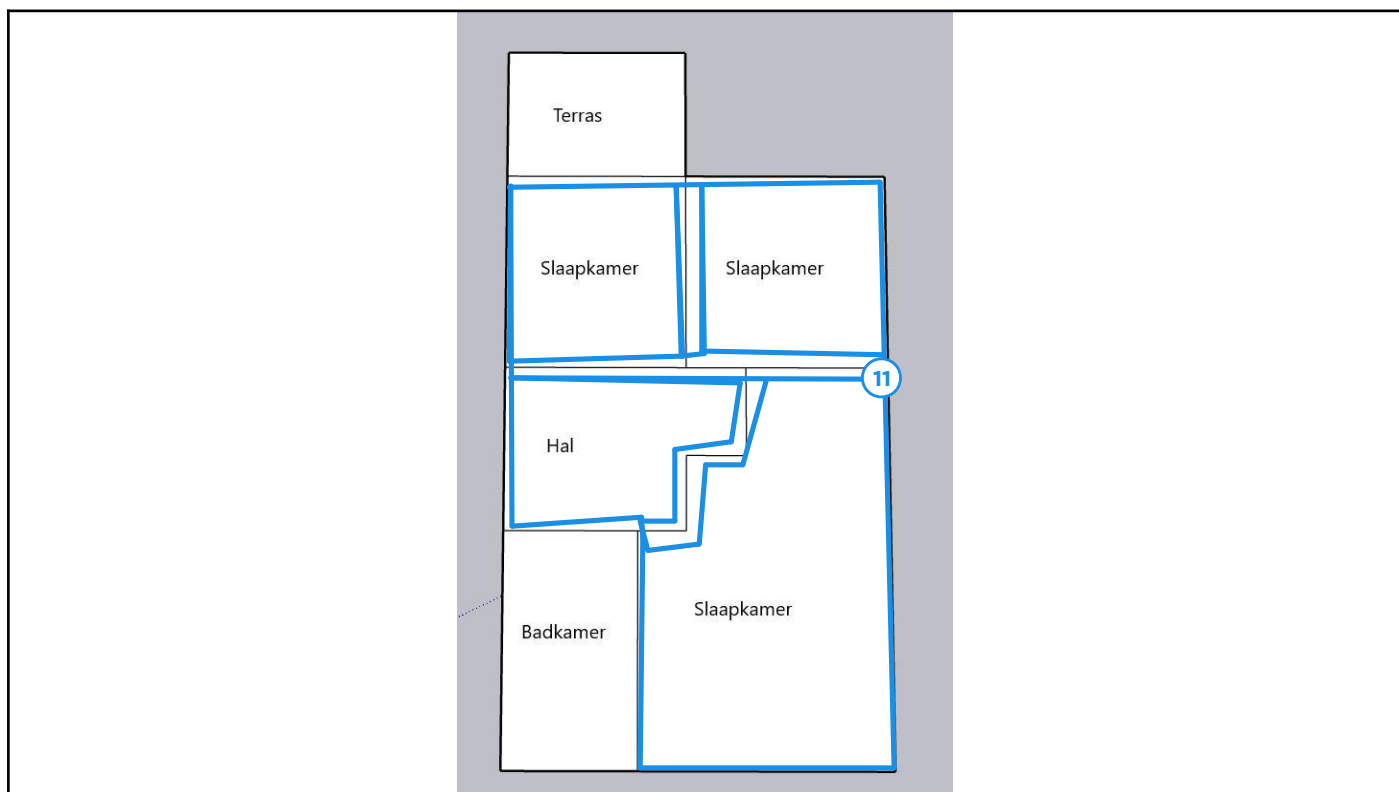
## Plan 1.7: Woning plan - 1ste verdiep Muur

Beschrijving	Type	Actie
11. Pleisterwerk Muur	Geen asbest	-

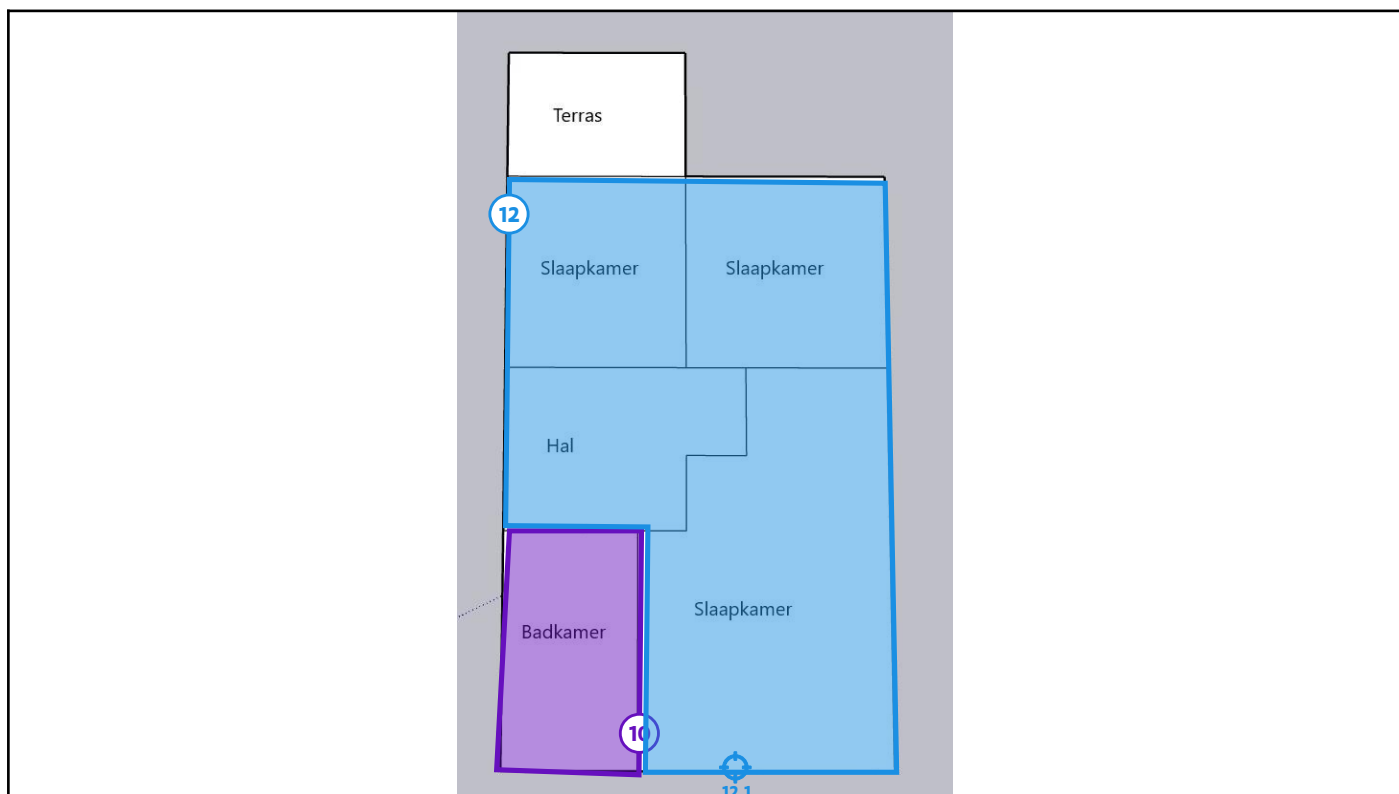
## Plan 1.8: Woning plan - 1ste verdiep Plafond

Beschrijving	Type	Actie
10. Houten plafond	Advies	-
12. Pleisterwerk Plafond	Geen asbest	-
12.1 Code: MM02	Mengmonster	-

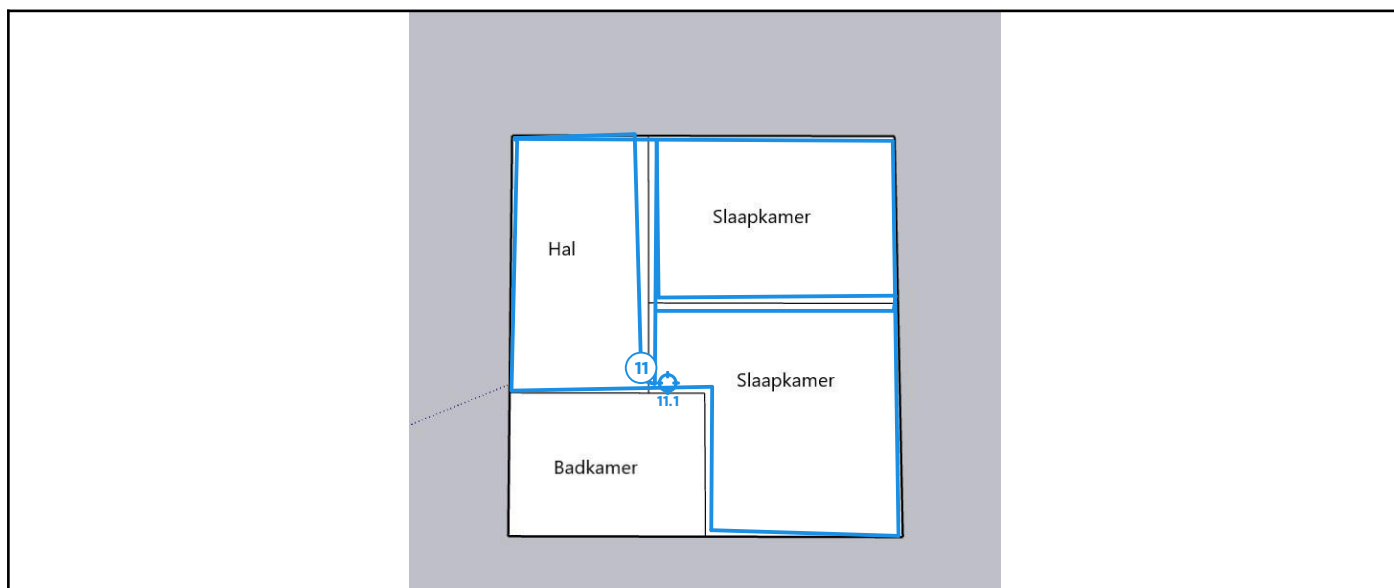
## Plan 1.9: Woning plan - 2de verdiep Muur

Beschrijving	Type	Actie
11. Pleisterwerk Muur	Geen asbest	-
11.1 Code: MM01	Mengmonster	-

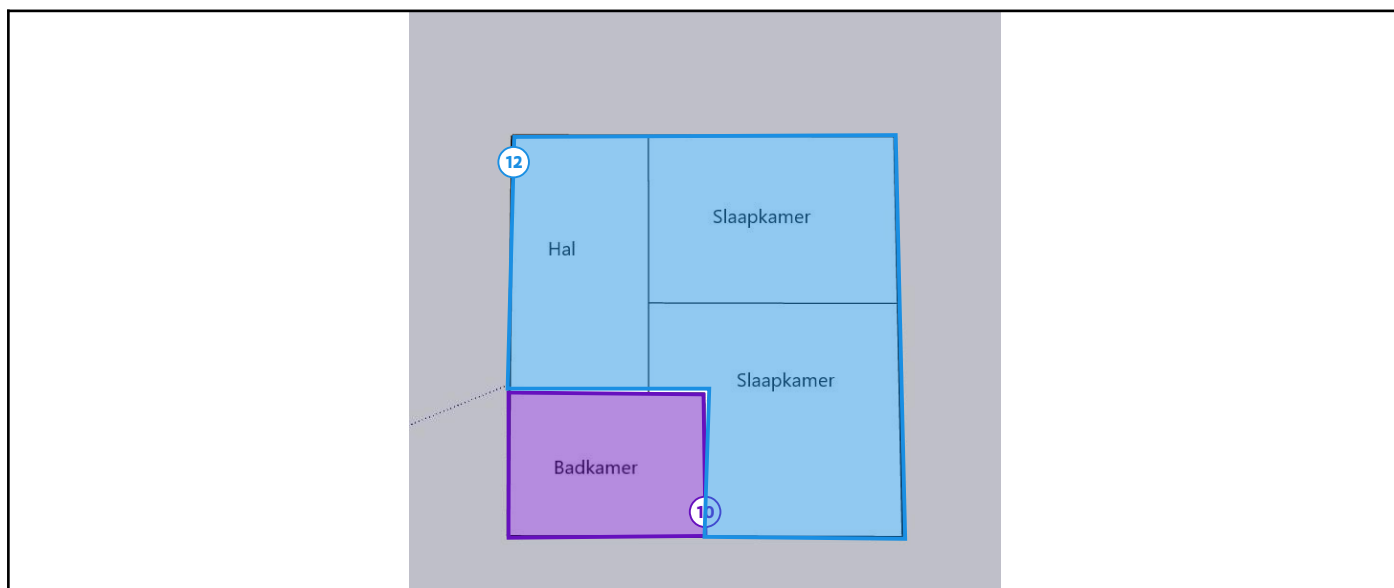
## Plan 1.10: Woning plan - 2de verdiep Plafond

Beschrijving	Type	Actie
10. Houten plafond	Advies	-
12. Pleisterwerk Plafond	Geen asbest	-

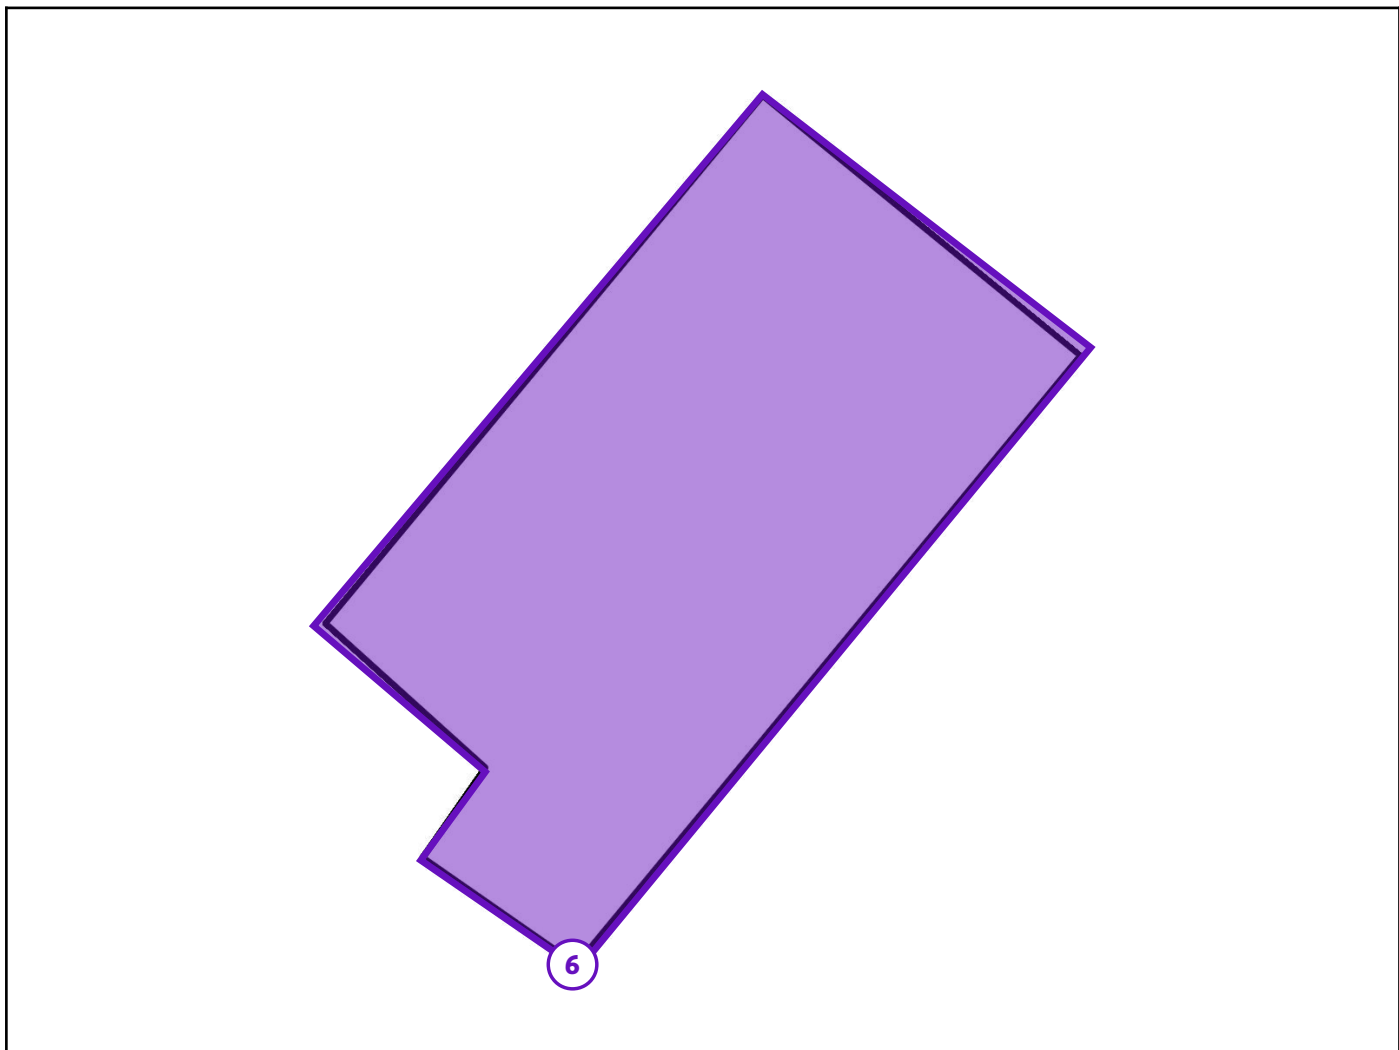
## Plan 1.11: Woning plan - dak

Beschrijving	Type	Actie
6. EPDM platdak	Advies	-
