# Asbestinventarisatetest

Magerstraat 69, 9070 Destelbergen

Attestnummer : 20241121-000192.000

Uitgegeven op : 21.11.2024

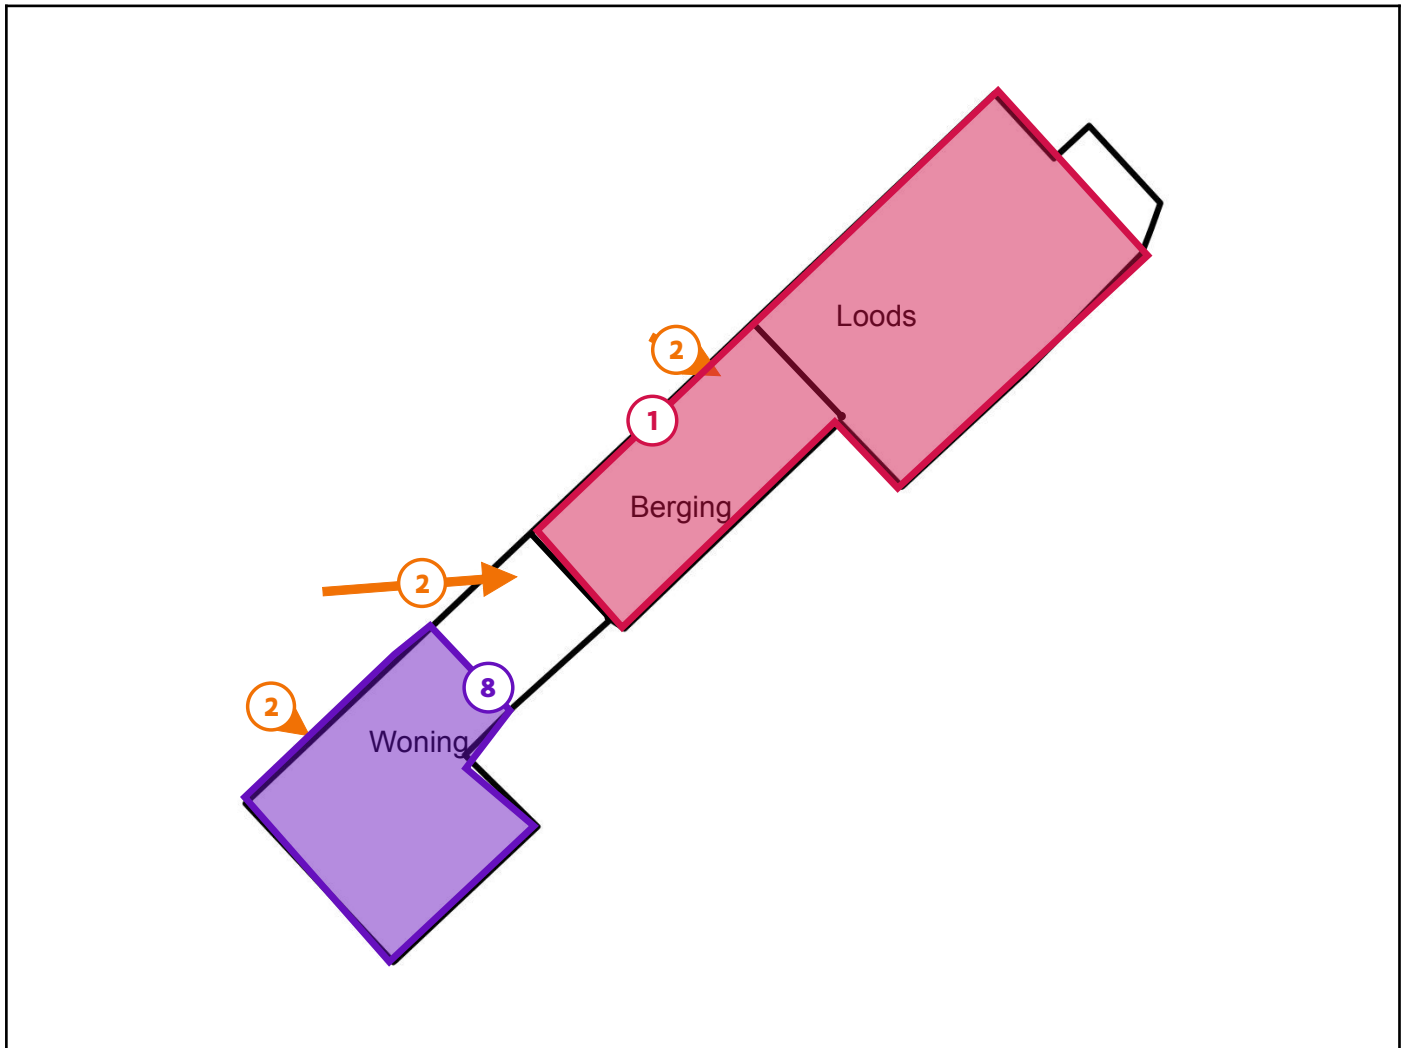
## Plan 1.1: Hoofdgebouw plan - Loods met berging

Beschrijving	Type	Actie
1. Golfplaat dakbedekking	Asbestmateriaal	Dringend verwijderen
2. Rookgaskanaal hellend dak - aangesloten op kachel	Asbestmateriaal	Verwijderen
8. Hellendak woning en platdak	Beperking	-

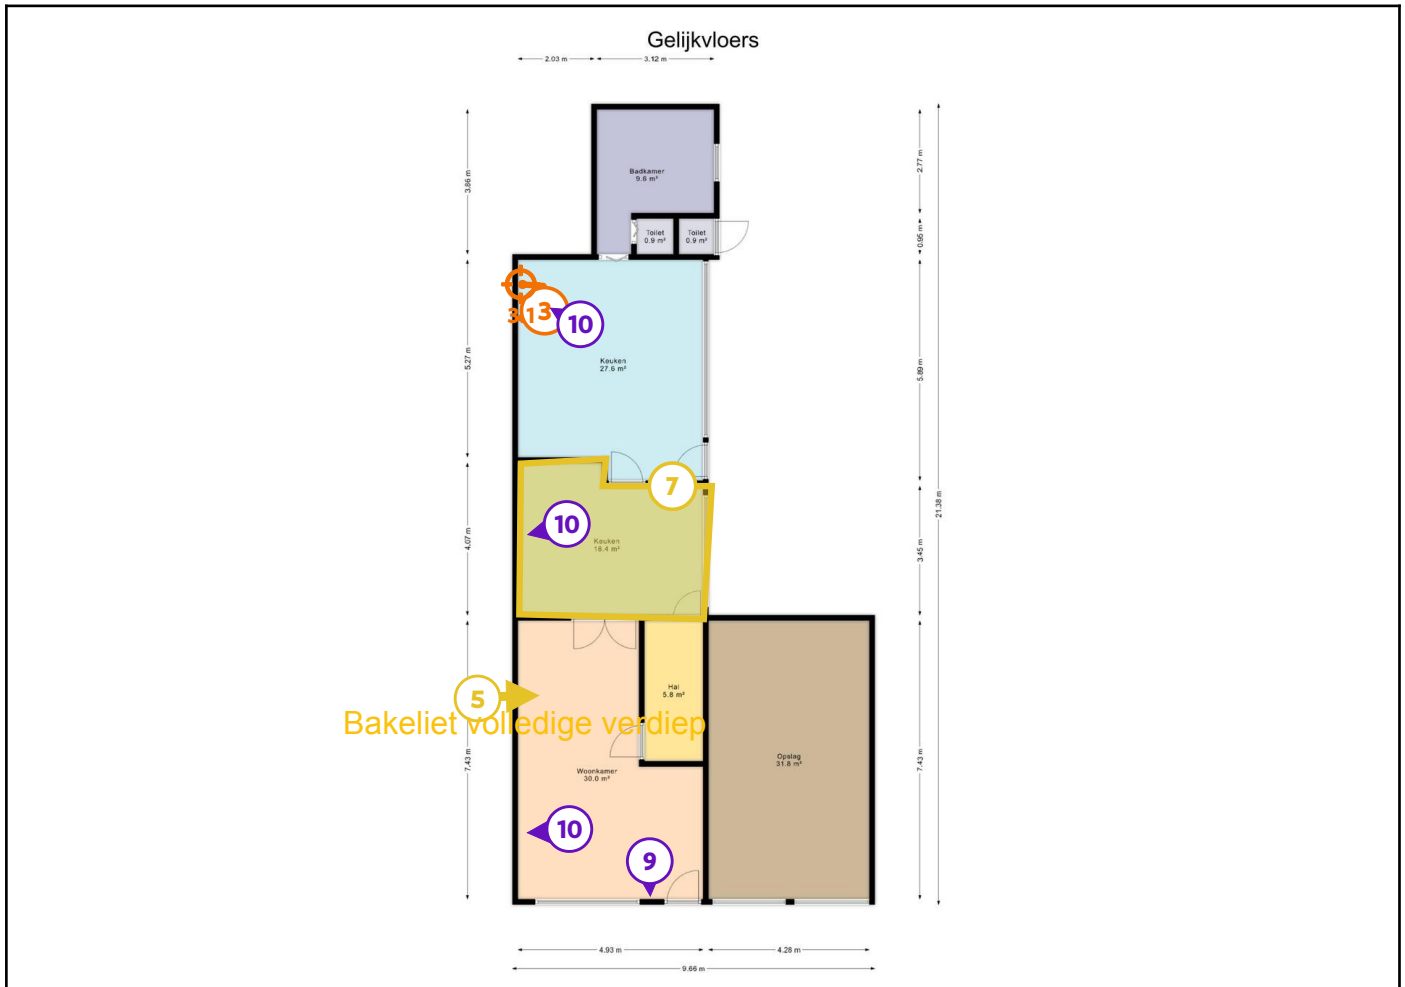
# Plan 1.3: Plan gelijkvloers

Beschrijving	Type	Actie
3. RF-beplating kachel keuken	Asbestmateriaal	Verwijderen
3.1 Code: MM03	Mengmonster	-
5. Bakeliet - elektriciteit	Asbestmateriaal	Zorgvuldig beheren
7. Cementtegels keukengedeelte net naast leefruimte	Asbestmateriaal	Zorgvuldig beheren
9. Verzekeringskast met oude zekeringen	Advies	-
10. Kachel elektrische- en gaskachels	Advies	-

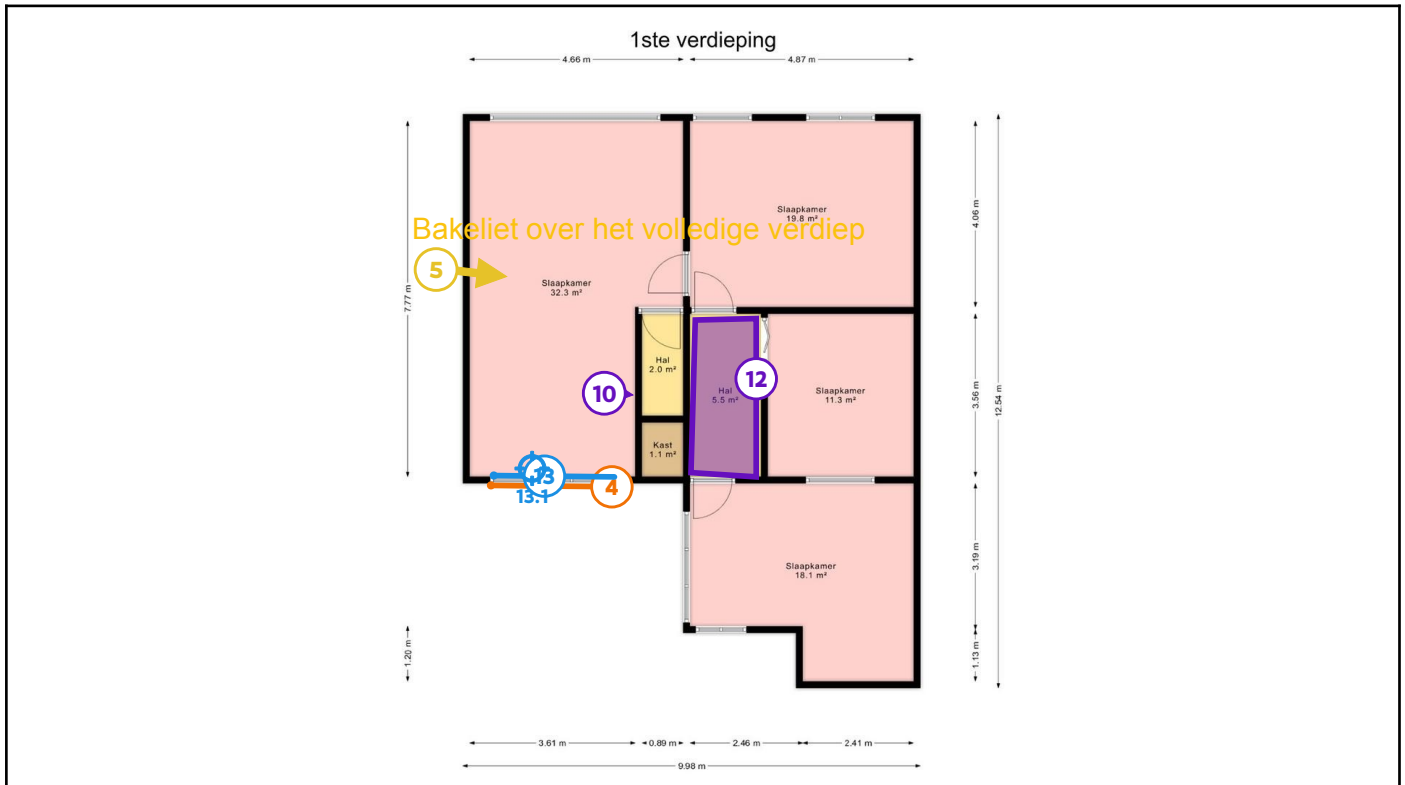
# Plan 1.4: Plan 1ste verdieping

Beschrijving	Type	Actie
4. Vensterbank buitenzijde - buitenschrijnwerk achterzijde bij de inrit	Asbestmateriaal	Maatregelen nemen
5. Bakeliet - elektriciteit	Asbestmateriaal	Zorgvuldig beheren
10. Kachel elektrische- en gaskachels	Advies	-
12. Niet verdachte vloerzeil 1 ste verdiep	Advies	-
13. Mastiek Beglazing - Raam 1ste verdiep boven inrit	Geen asbest	-
13.1 Code: MM02	Puntmonster	-

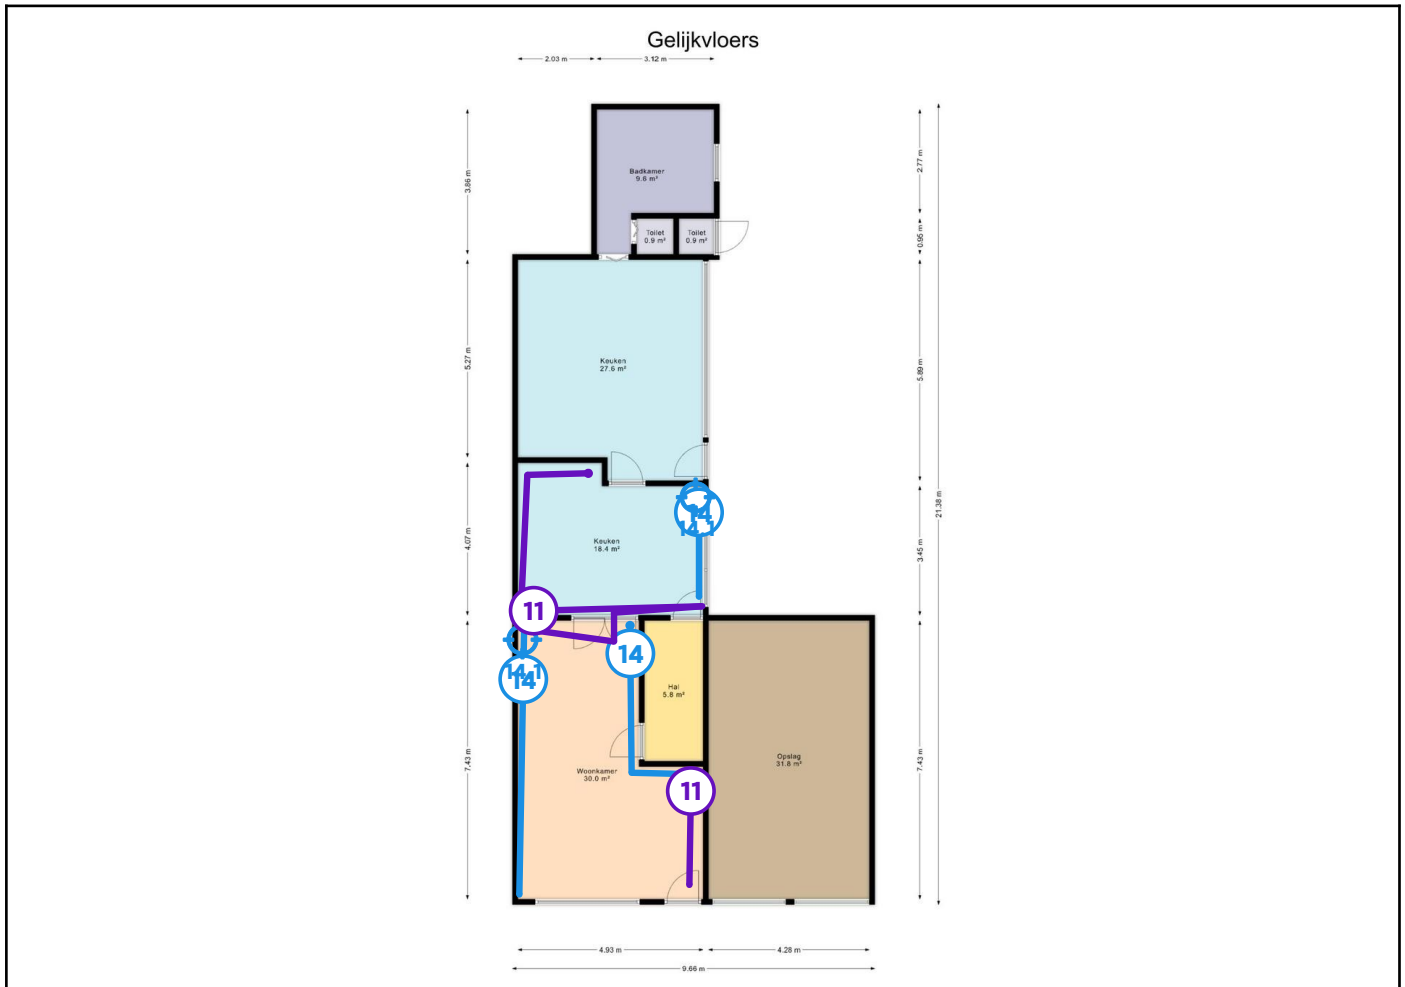
# Plan 1.5: Plan gelijkvloers Muur

Beschrijving	Type	Actie
11. afwerking plafond en muren in niet verdacht plaatmateriaal	Advies	-
14. Pleisterwerk Muur	Geen asbest	-
14.1 Code: MM01	Mengmonster	-

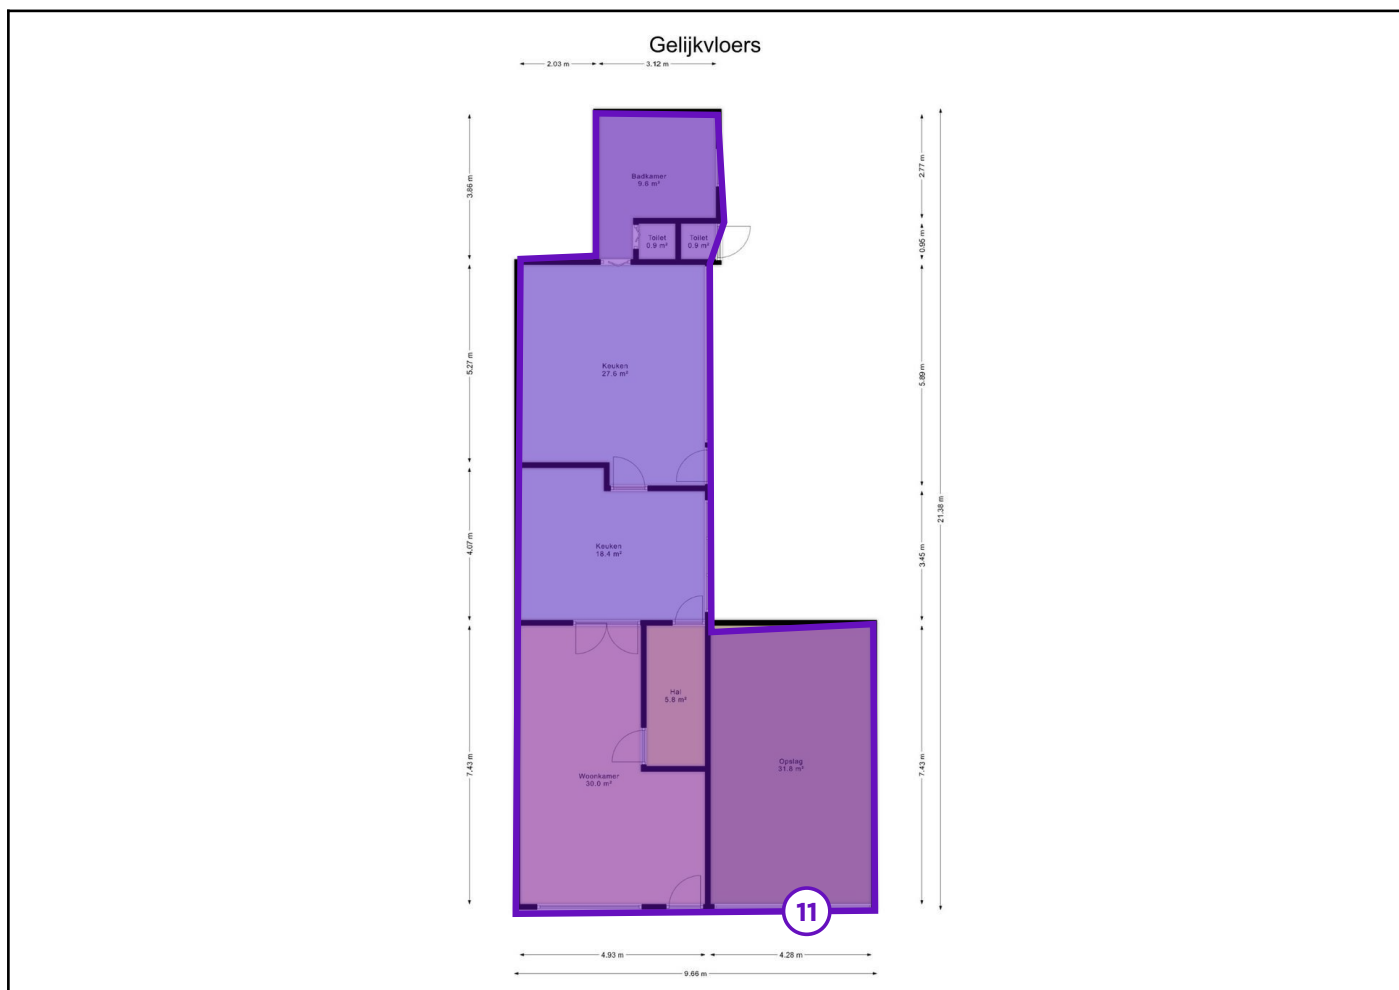
## Plan 1.6: Plan gelijkvloers Plafond

Beschrijving	Type	Actie
11. afwerking plafond en muren in niet verdacht plaatmateriaal	Advies	-

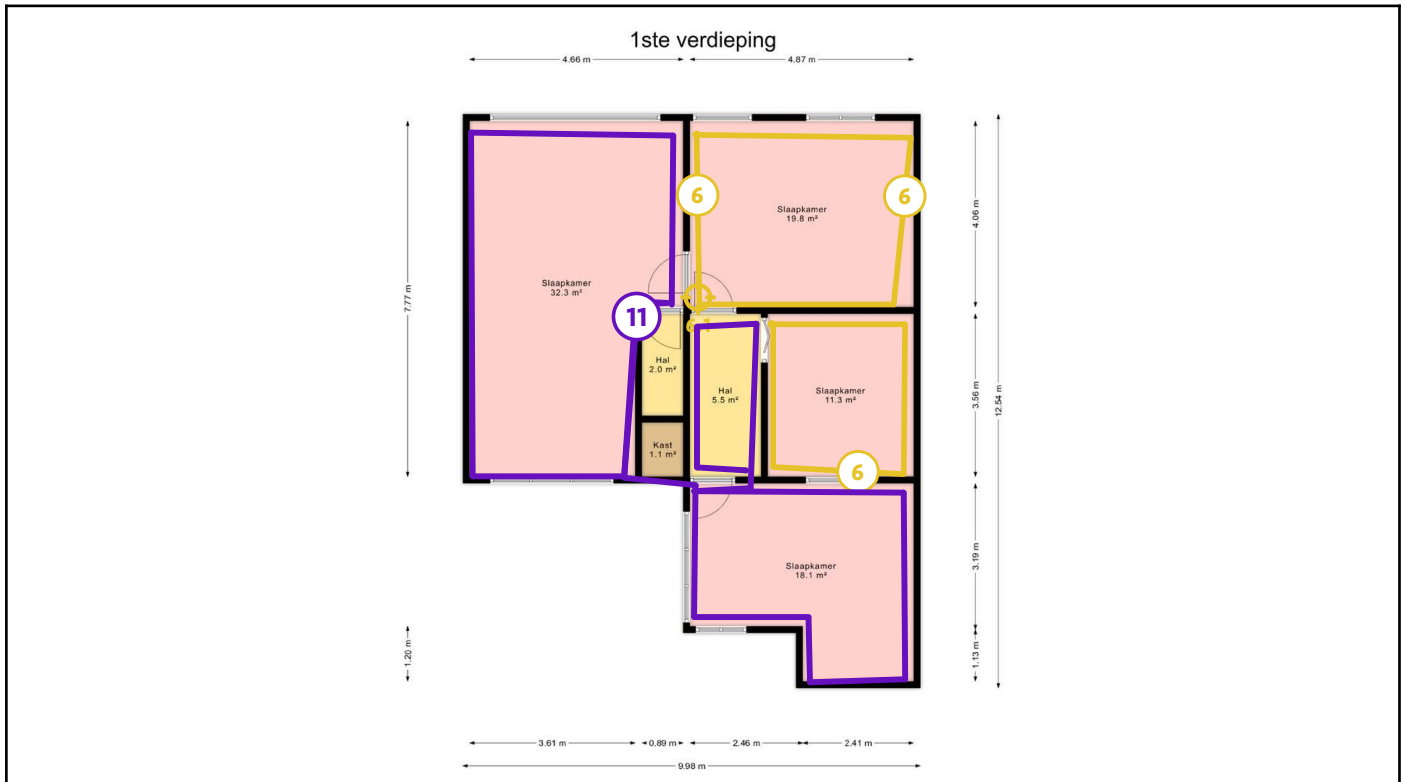
# Plan 1.7: Plan 1ste verdieping Muur

Beschrijving	Type	Actie
6. Binnenwand Menuiserie	Asbestmateriaal	Zorgvuldig beheren
6.1 Code: MM04	Puntmonster	-
11. afwerking plafond en muren in niet verdacht plaatmateriaal	Advies	-

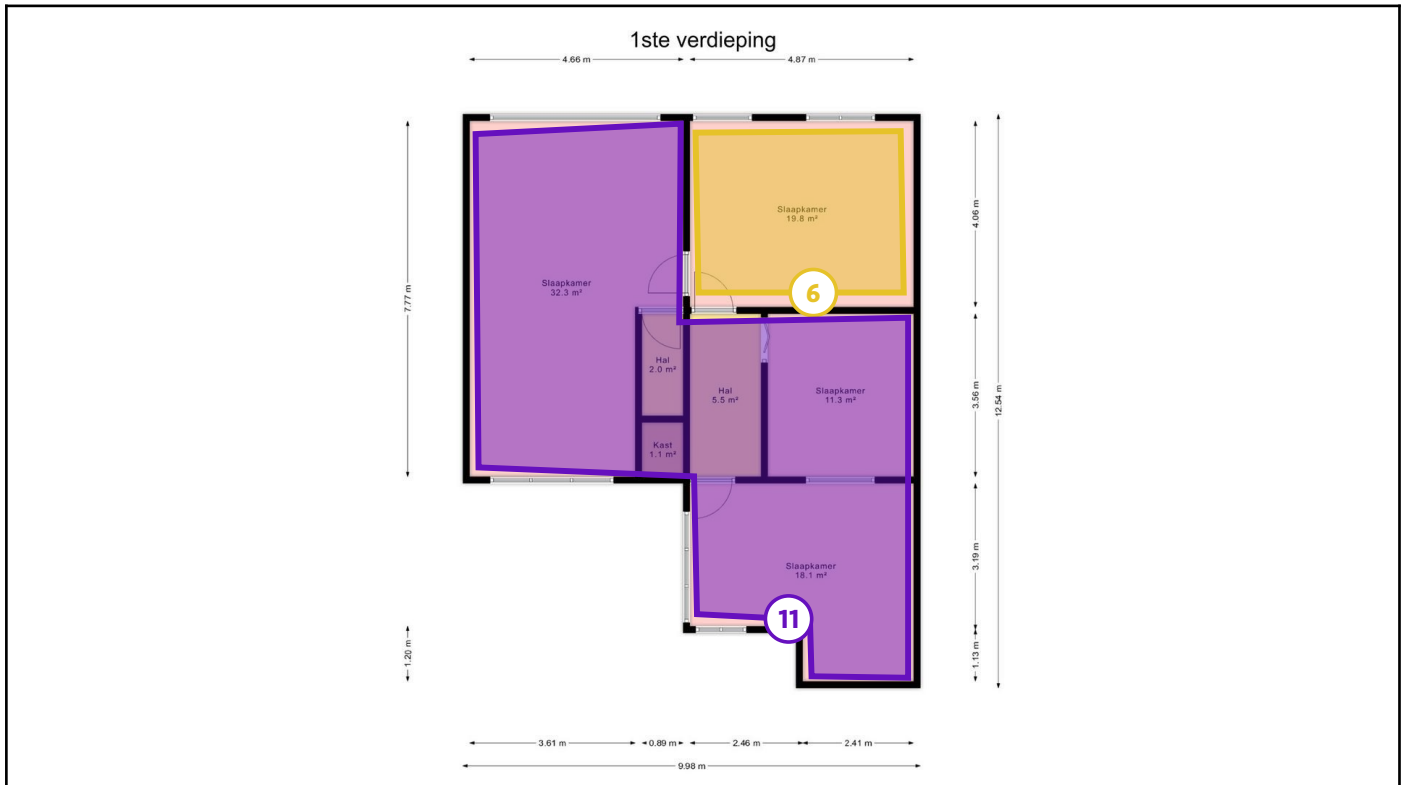
# Plan 1.8: Plan 1ste verdieping Plafond

Beschrijving	Type	Actie
6. Binnenwand Menuiserie	Asbestmateriaal	Zorgvuldig beheren
11. afwerking plafond en muren in niet verdacht plaatmateriaal	Advies	-

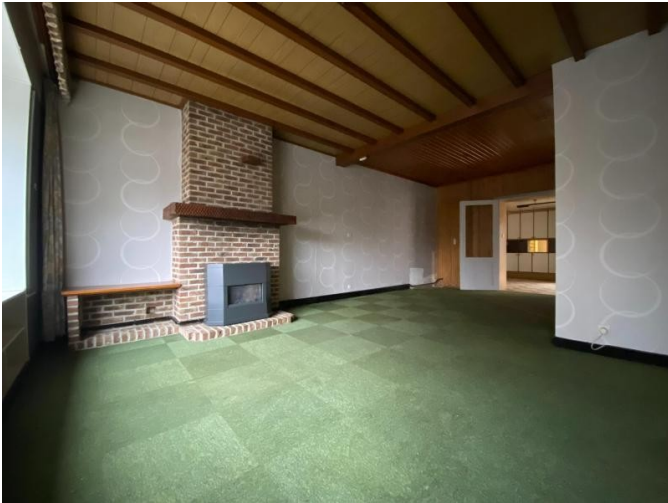
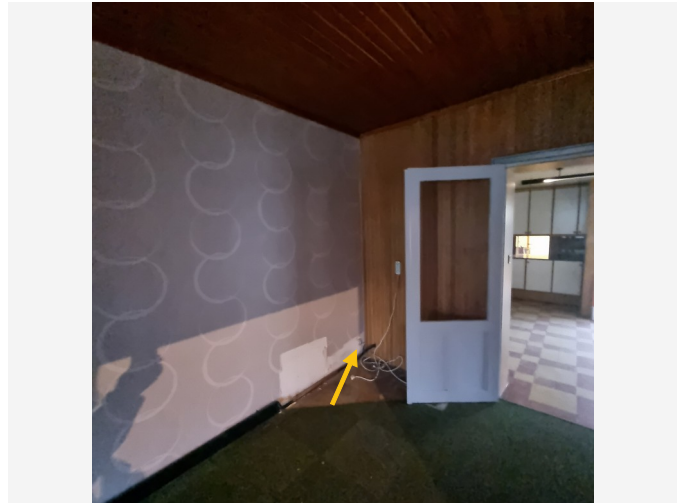
## Fiche 14: Pleisterwerk Muur

Geen asbest
