Asbestinventarisatetest

Groteweg 343, 9500 Geraardsbergen

Attestnummer : 20240827-000035.000

Uitgegeven op : 27.08.2024

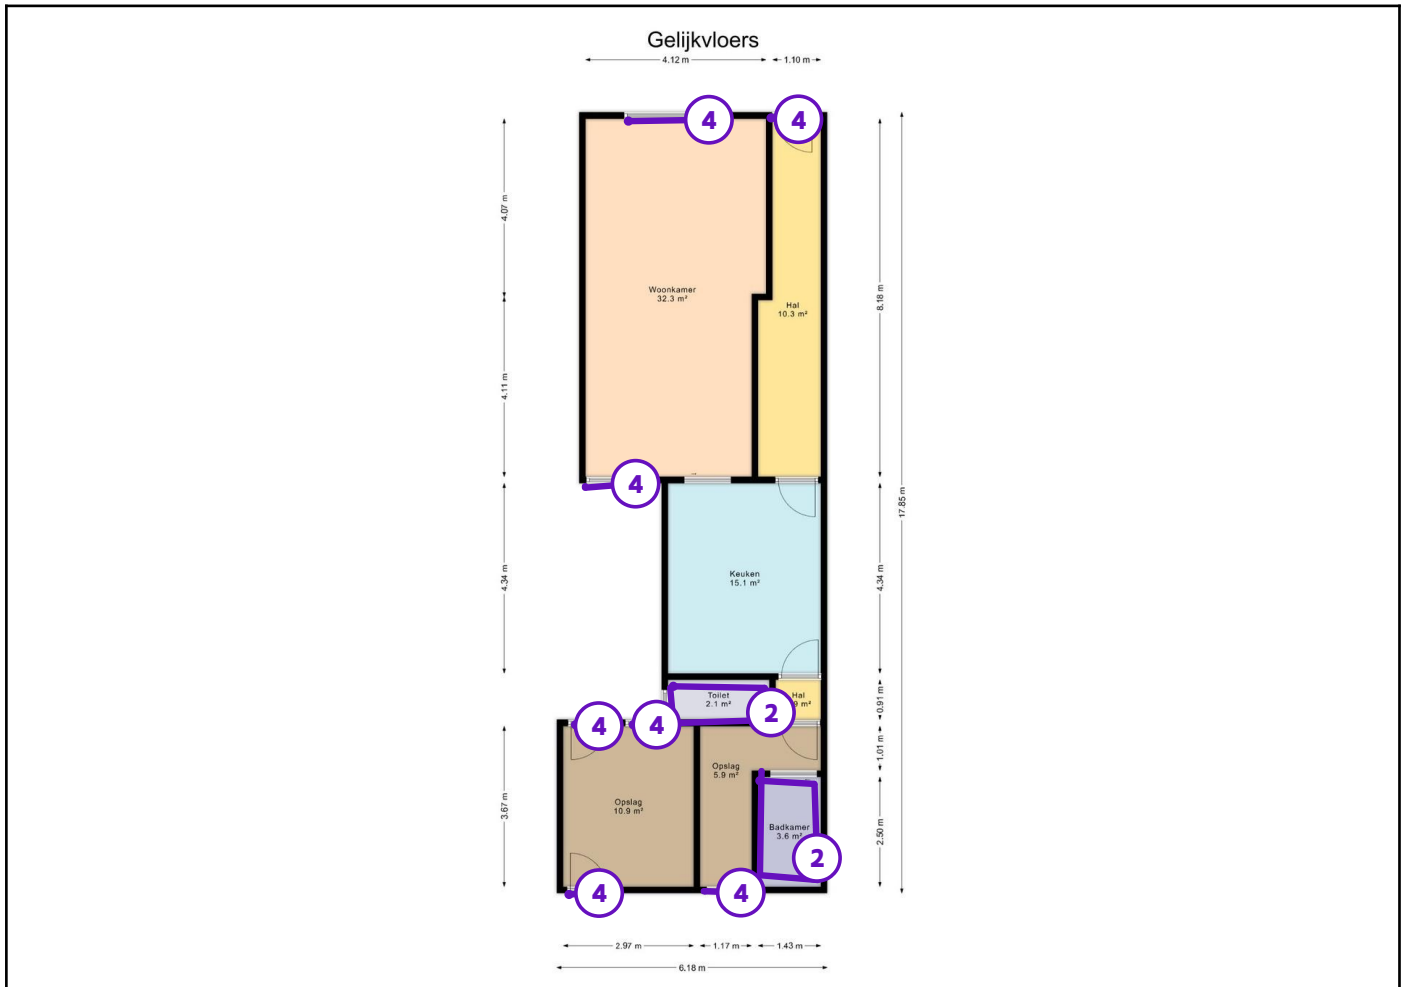
Plan 1.1: Plan gelijkvloers

Beschrijving	Type	Actie
2. Tegels verlijming badkamer	Advies	-
4. Geen verdachte mastiek	Advies	-

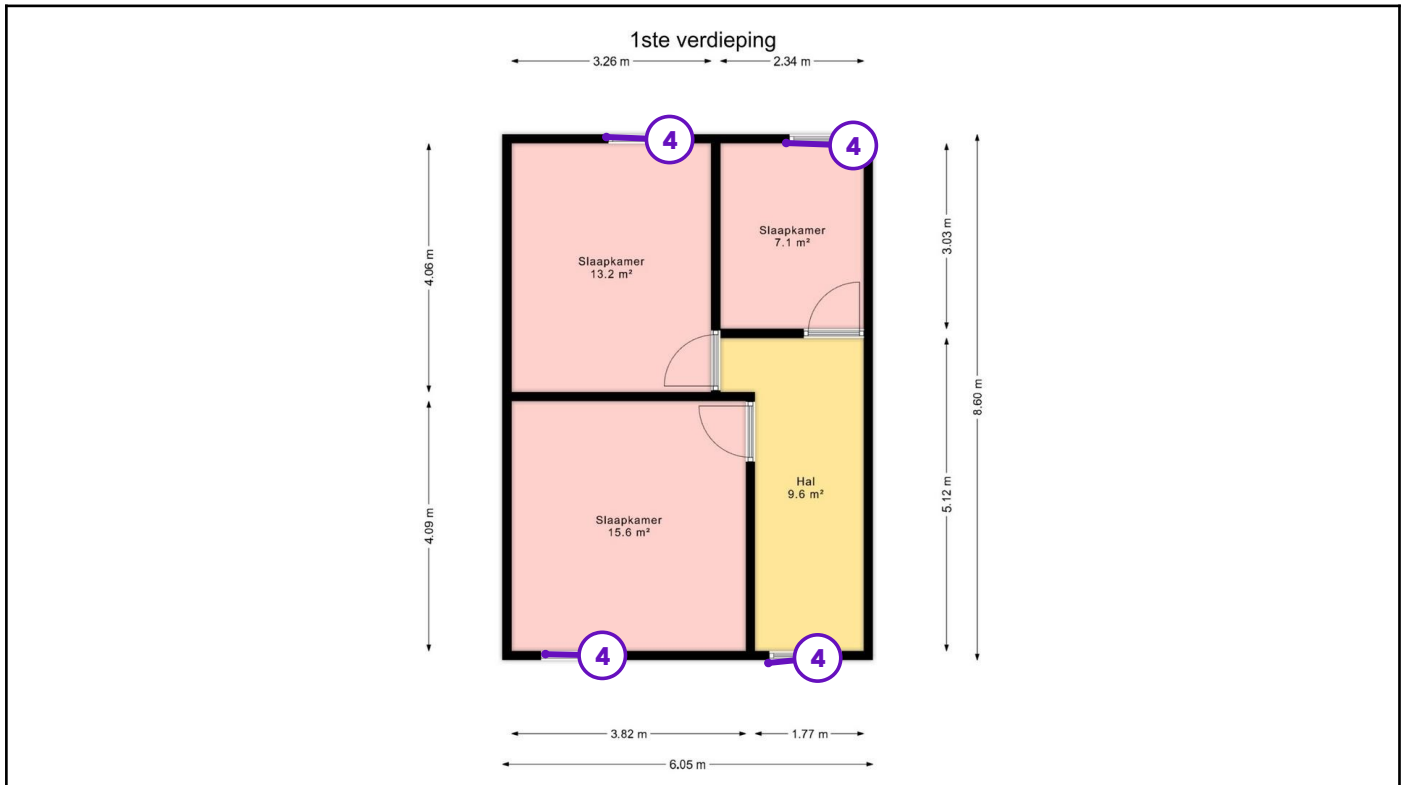
Plan 1.2: Plan 1ste verdieping

Beschrijving	Type	Actie
4. Geen verdachte mastiek	Advies	-

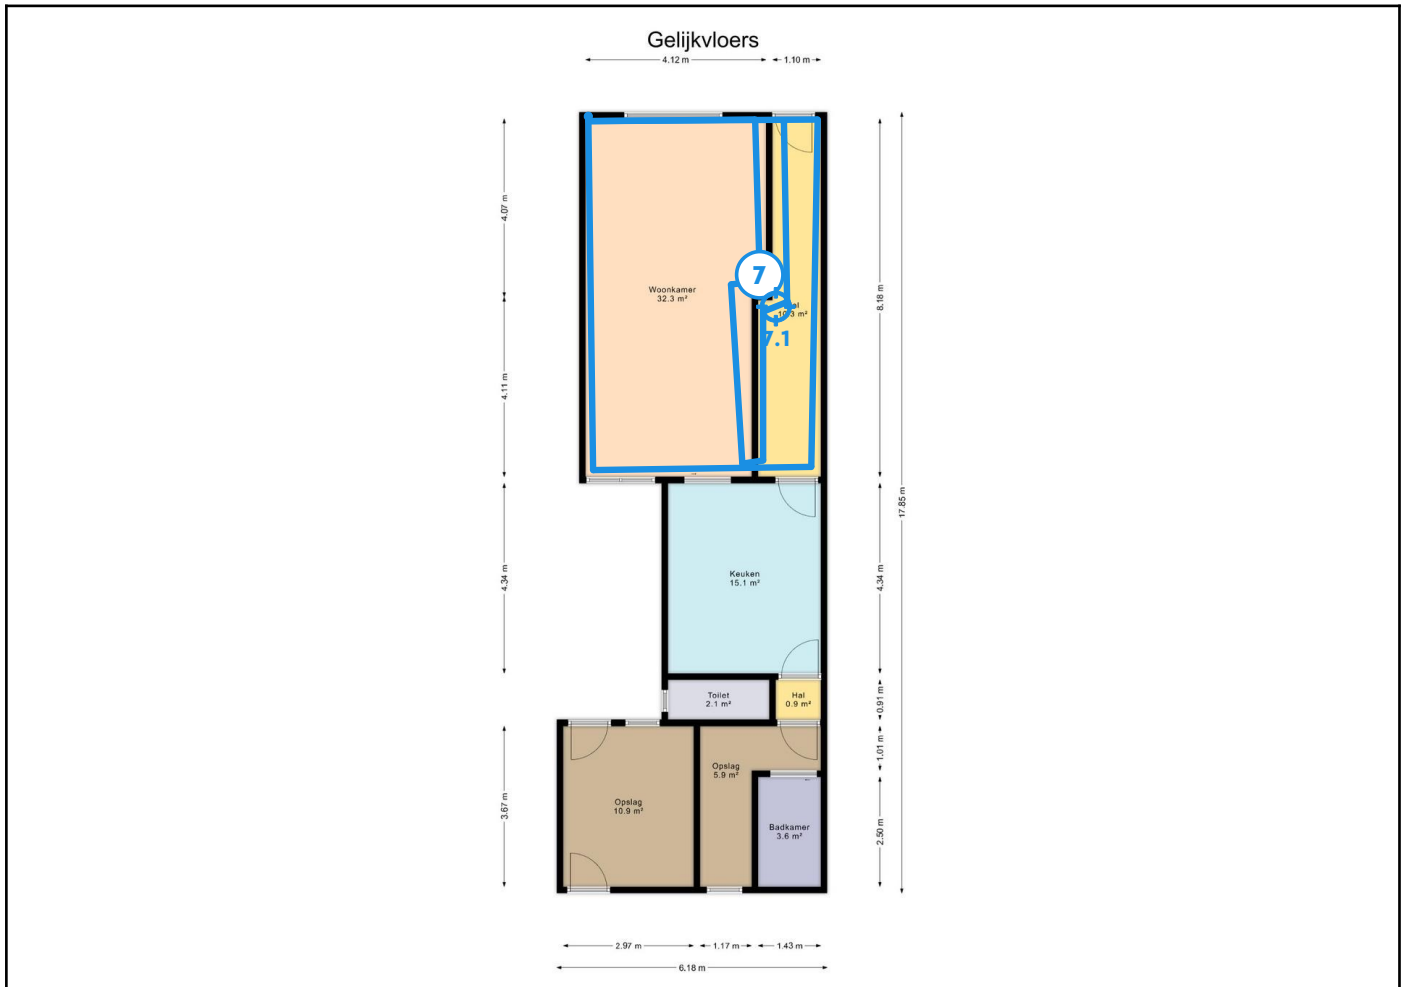
Plan 1.4: Plan gelijkvloers Muur

Beschrijving	Type	Actie
7. Pleisterwerk Muur	Geen asbest	-
7.1 Code: MM01	Mengmonster	-

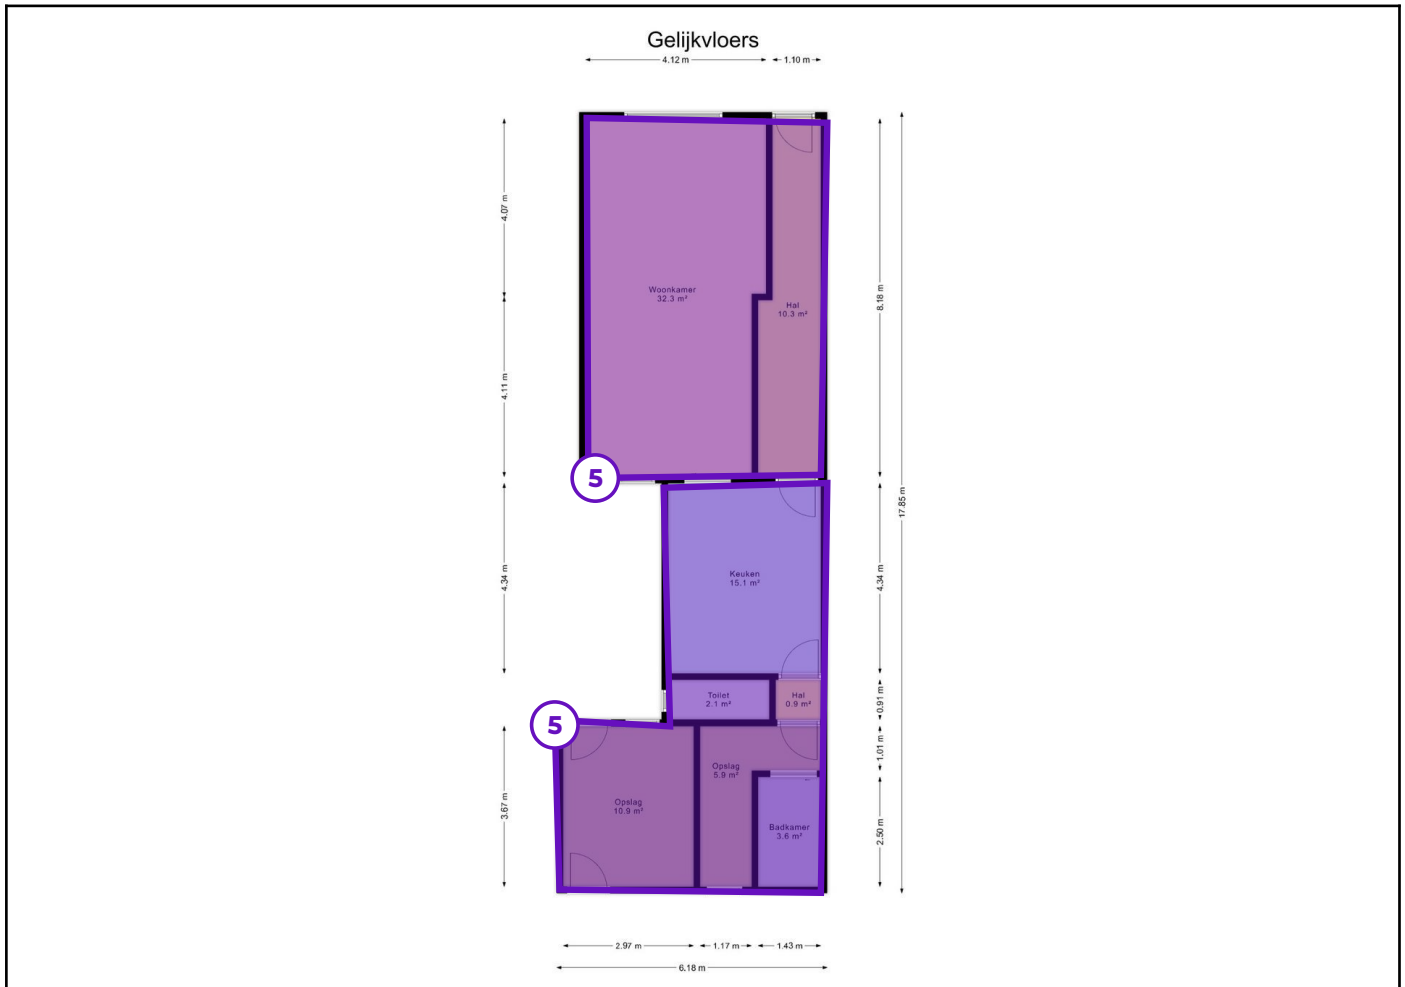
Plan 1.5: Plan gelijkvloers Plafond

Beschrijving	Type	Actie
5. afwerking plafond ander materiaal Woonkamer, badkamer en Hal beneden	Advies	-

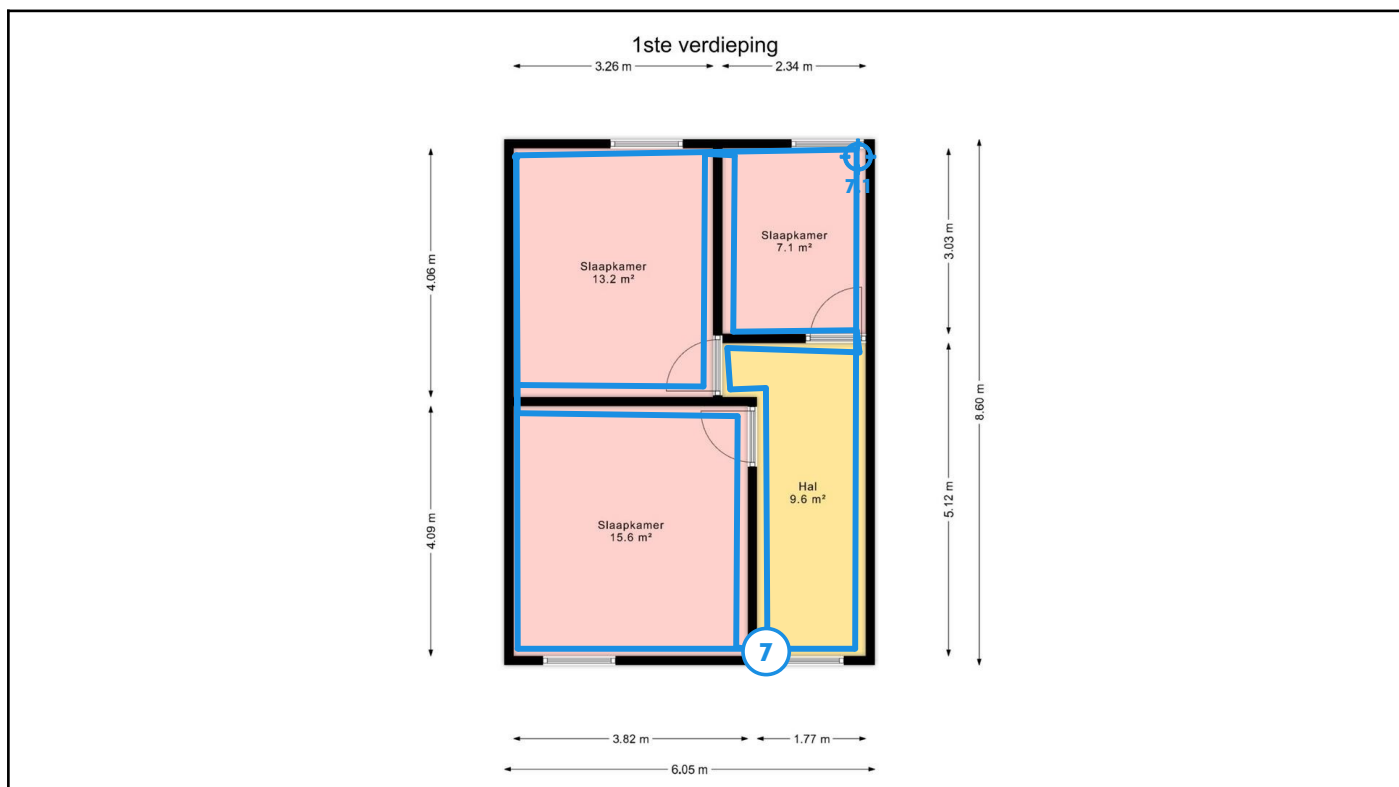
Plan 1.6: Plan 1ste verdieping Muur

Beschrijving	Type	Actie
7. Pleisterwerk Muur	Geen asbest	-
7.1 Code: MM01	Mengmonster	-

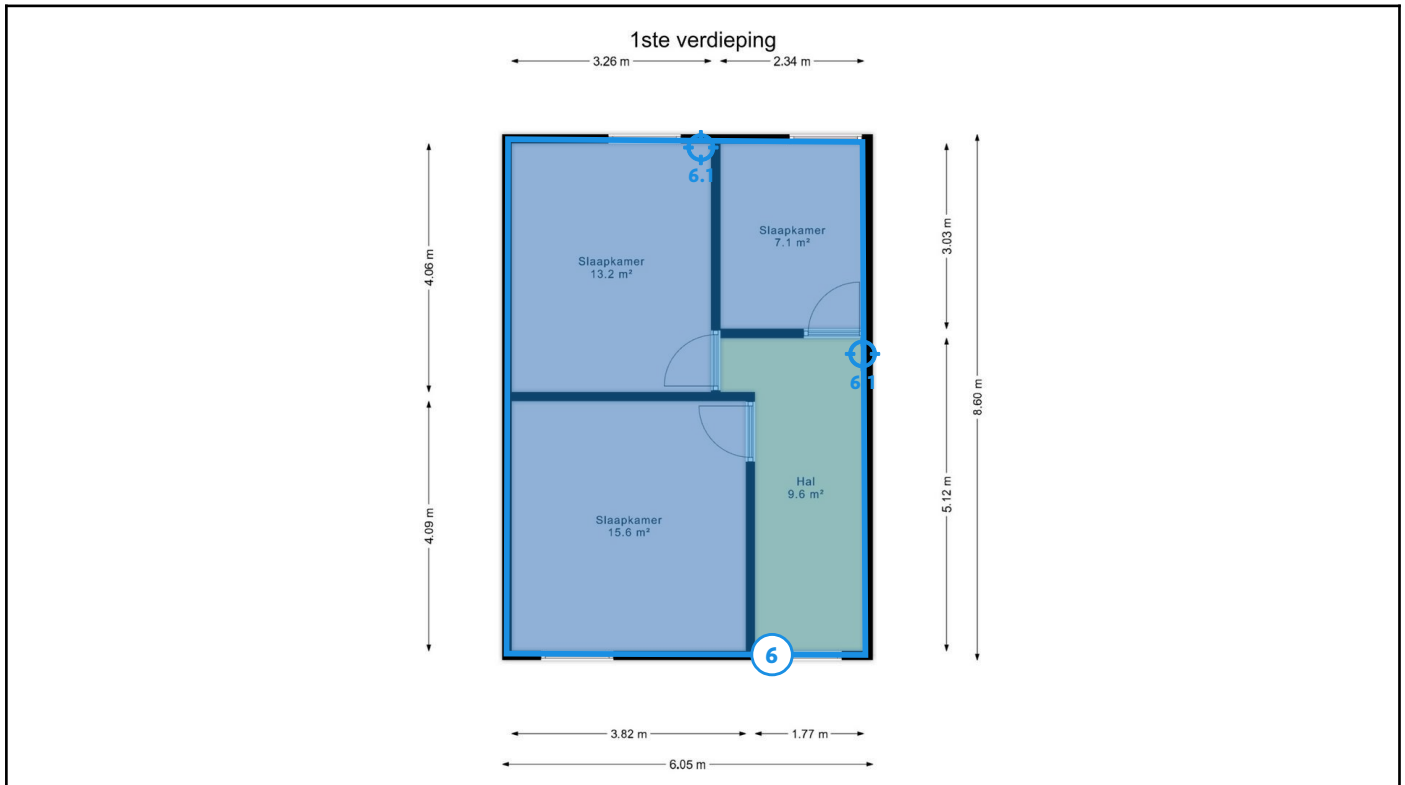
Plan 1.7: Plan 1ste verdieping Plafond

Beschrijving	Type	Actie
6. Pleisterwerk Plafond	Geen asbest	-
6.1 Code: MM02	Mengmonster	-

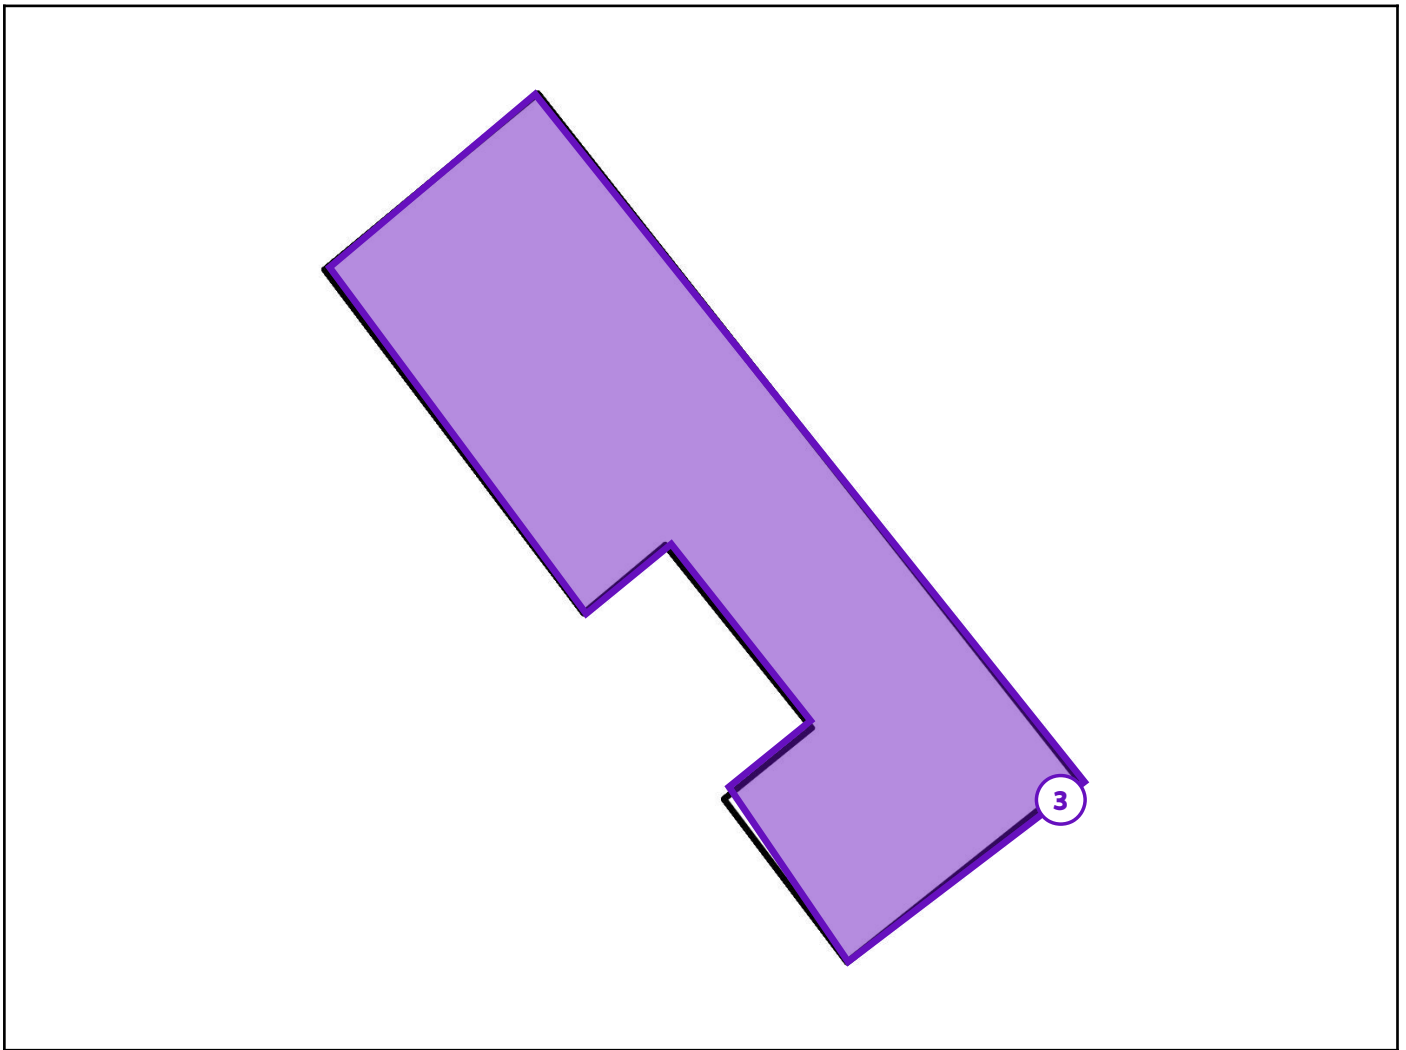
Plan 1.9: Hoofdgebouw plan Dak

Beschrijving	Type	Actie
3. Onderdak aanbouw + woning niet asbestverdacht	Advies	-
