# Asbestinventarisatetest

Zikastraat 14, 9500 Geraardsbergen

Attestnummer : 20251120-000357.000

Uitgegeven op : 20.11.2025

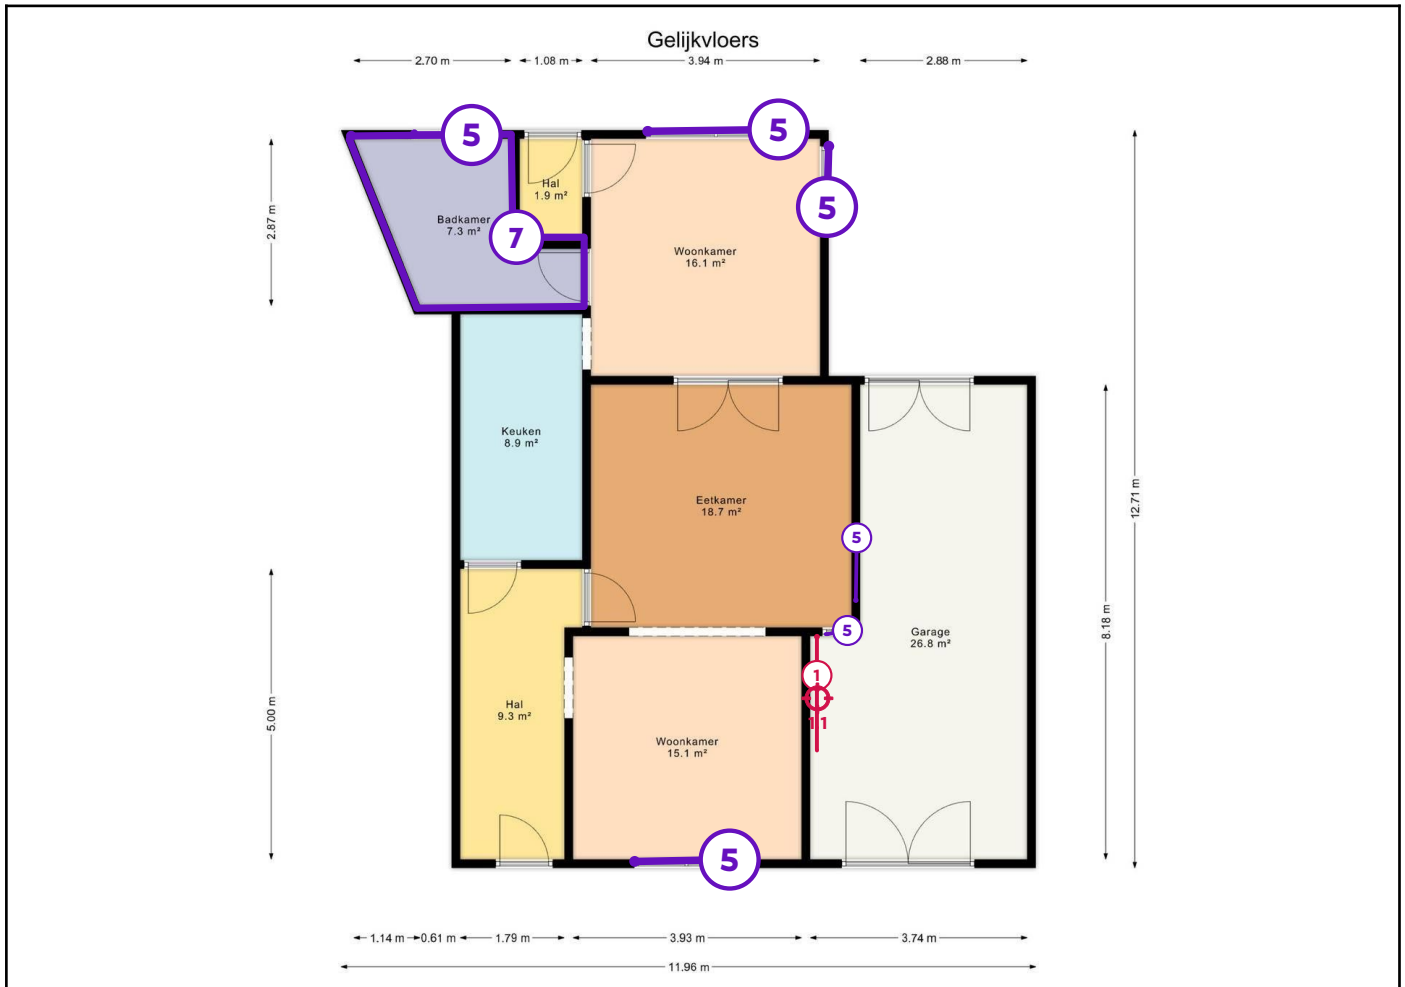
## Plan 1.2: Grondplan gelijkvloers

Beschrijving	Type	Actie
1. BR-HVAC-Leidingisolatie-G-Binnenlucht	Asbestmateriaal	<b>Dringend verwijderen</b>
1.1 Code: MM03	Mengmonster	-
5. AD-Muur-Vensterbank-G	Advies	-
7. AD-Tegels-Verlijming-G	Advies	-

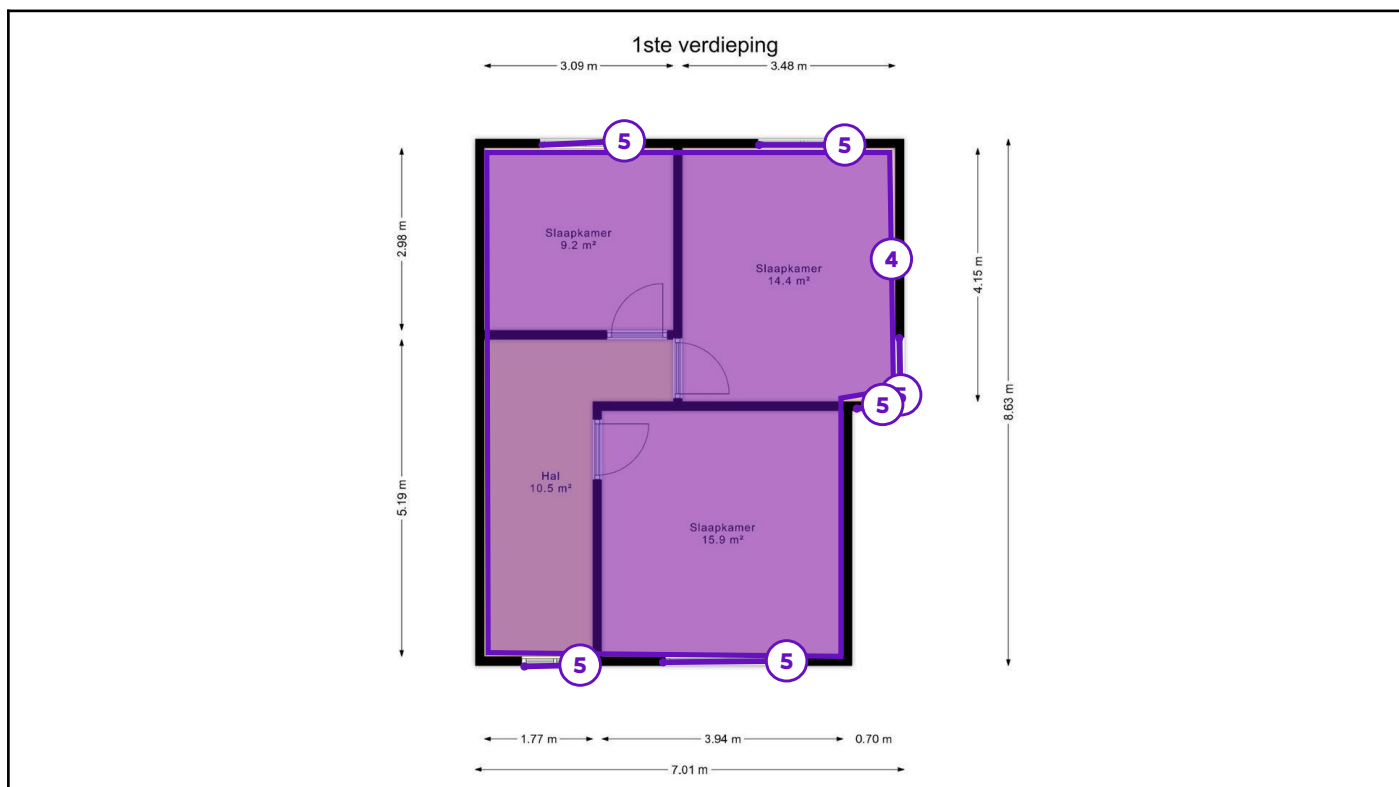
## Plan 1.3: Grondplan eerste verdiep

Beschrijving	Type	Actie
4. AD-Vloer 1ste verdiep-Tapijt	Advies	-
5. AD-Muur-Vensterbank-G	Advies	-

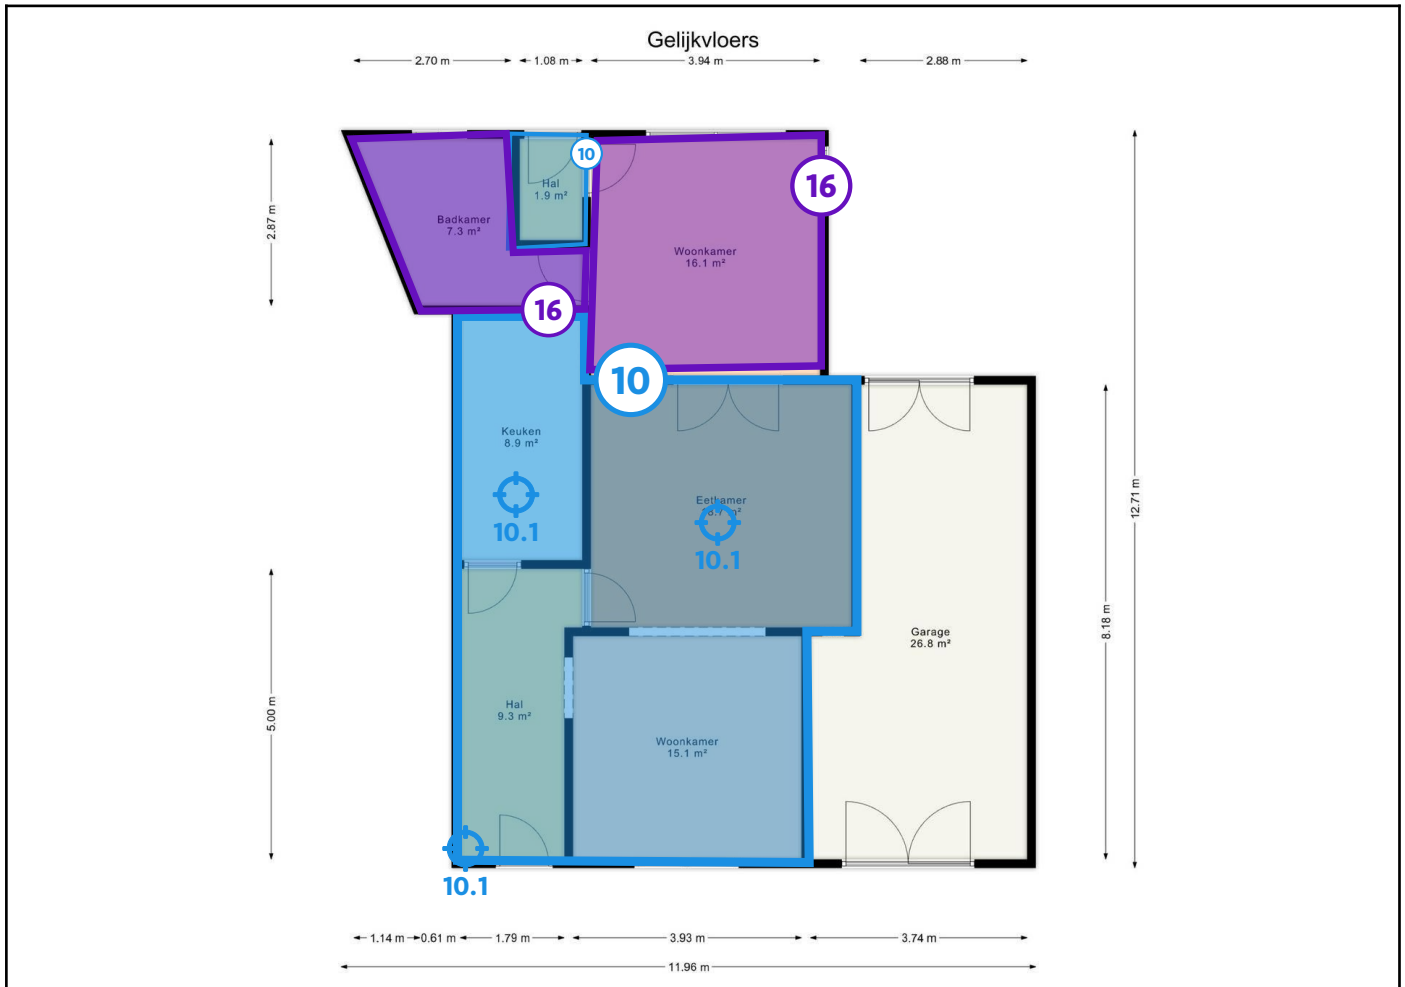
# Plan 1.6: Grondplan gelijkvloers plafond

Beschrijving	Type	Actie
10. BR-Plafond-Pleisterwerk-M	Geen asbest	-
10.1 Code: MM02	Mengmonster	-
16. AD-Plafond-Ander materiaal	Overige ruimte of materiaal	-

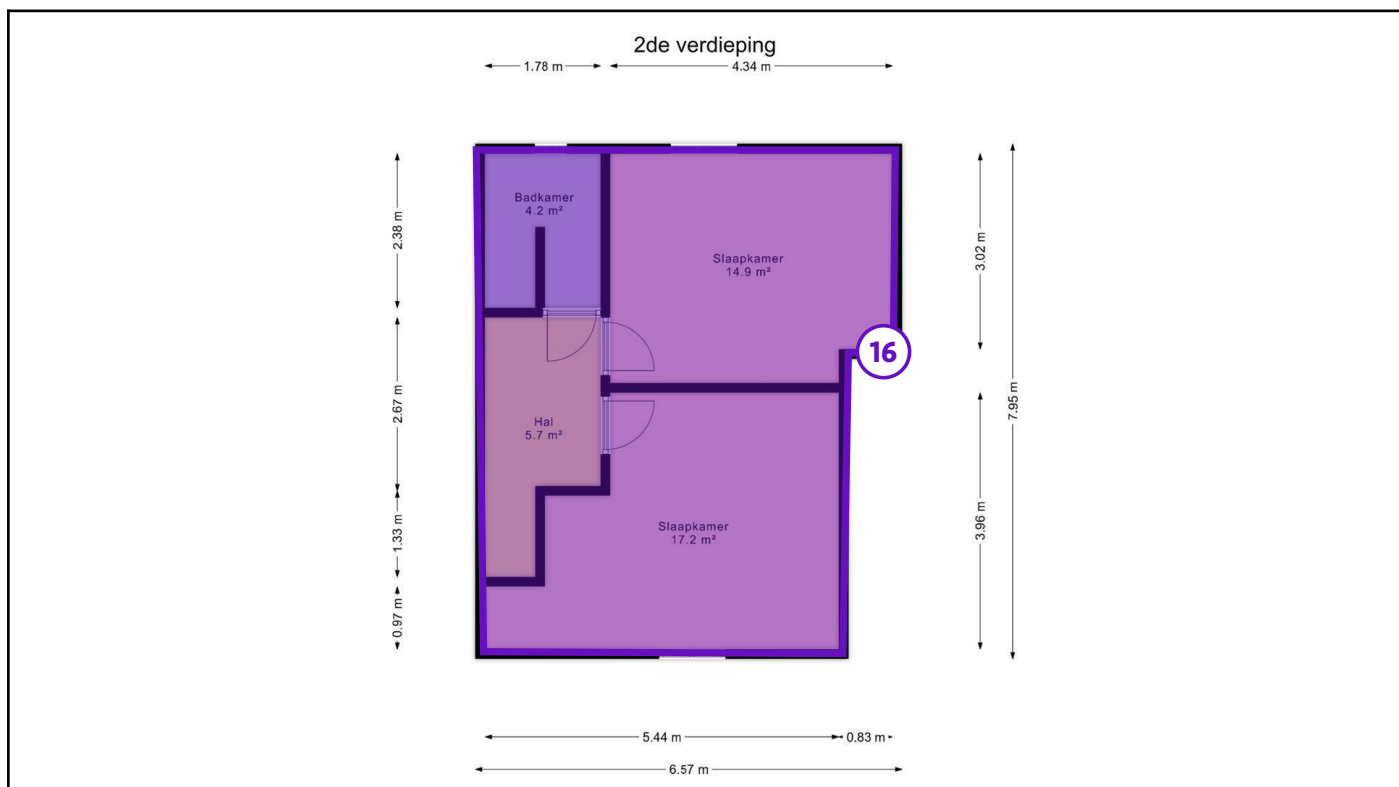
## Plan 1.10: Grondplan tweede verdiep plafond

Beschrijving	Type	Actie
16. AD-Plafond-Ander materiaal	Overige ruimte of materiaal	-

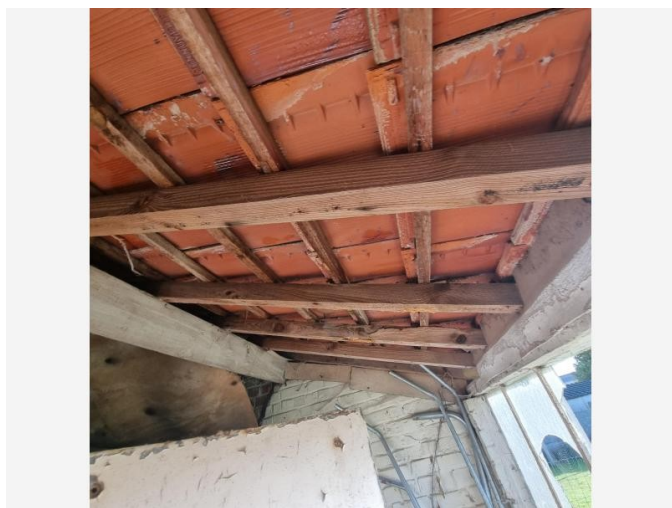
### Fiche 14: AD-Geen Onderdak

Beschrijving	Notitie	Terug te vinden op plannen
Fiche 14: AD-Geen Onderdak	Er is geen onderdak aanwezig bij de woning en de tuinberging.	-
Fiche 15: AD-Muur-Mastiek-G	Er is geen verdachte mastiek aanwezig tussen het buitenschrijnwerk en het gevelmetselwerk.	-
Fiche 16: AD-Plafond-Ander materiaal	Er is een verlaagd plafond aanwezig in de woonkamer, badkamer en op het tweede verdiep. Het is niet zichtbaar of hier nog pleisterwerk of ander materiaal aanwezig is onder het verlaagd plafond. Dit is destructief onderzoek en niet noodzakelijk voor dit attest. Het is niet duidelijk of er pleisterwerk aanwezig is achter deze valse wanden, het is aangewezen om bijkomend onderzoek uit te voeren bij werken.	Plan 1.6: Grondplan gelijkvloers plafond Plan 1.10: Grondplan tweede verdiep plafond
Fiche 17: AD- Geen liftinfrastructuur aanwezig	In de wooneenheid is er geen liftinfrastructuur aanwezig.	-
