# Asbestinventarisatetest

Hippodroomlaan 21, 9040 Gent

Attestnummer : **20260903-000426.000**

Uitgegeven op : **03.09.2026**

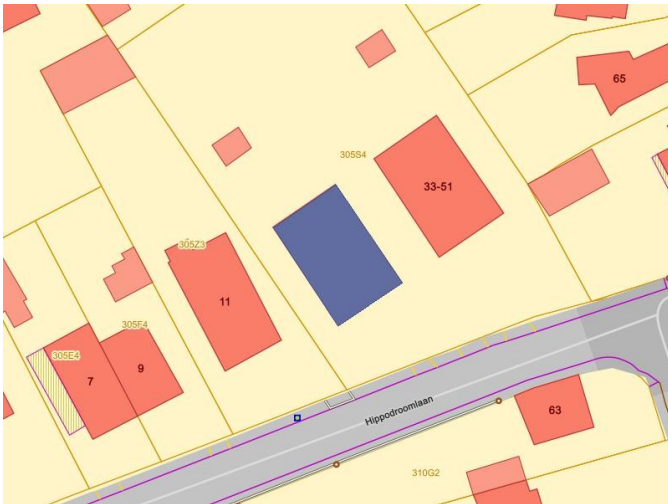
## Zone 1: Hoofdgebouw

Tijdens de inspectie vastgesteld:

- 0 Asbestmaterialen
- 0 Beperkingen
- 0 Uitsluitingen
- 0 Roerende goederen
- 0 Puin, steenslag, (water)bodem
- 1 Advies
- 2 Geen asbest
