# Asbestinventarisatetest

Kortrijksesteenweg 1128, 9051 Gent

Attestnummer : 20260901-000304.000

**Niet-asbestveilig**

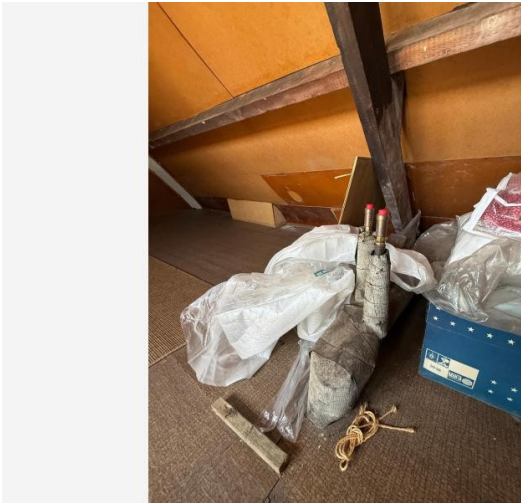
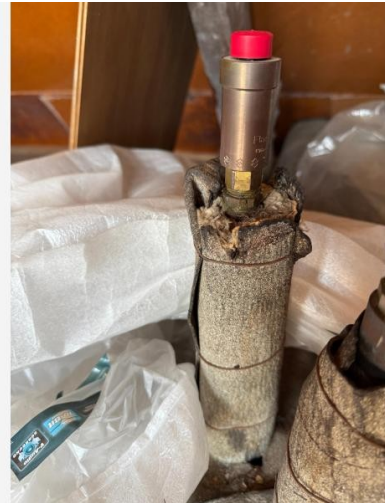
| Opmerking | De hoeveelheid is een zo nauwkeurig mogelijke opmeting. Hieraan kunnen evenwel geen rechten worden ontleend. |
