Asbestinventarisatetest

Schuttersvest 41, 2800 Mechelen
Gemeenschappelijke delen

Attestnummer : 20240213-000087.000

Uitgegeven op : 13.02.2024

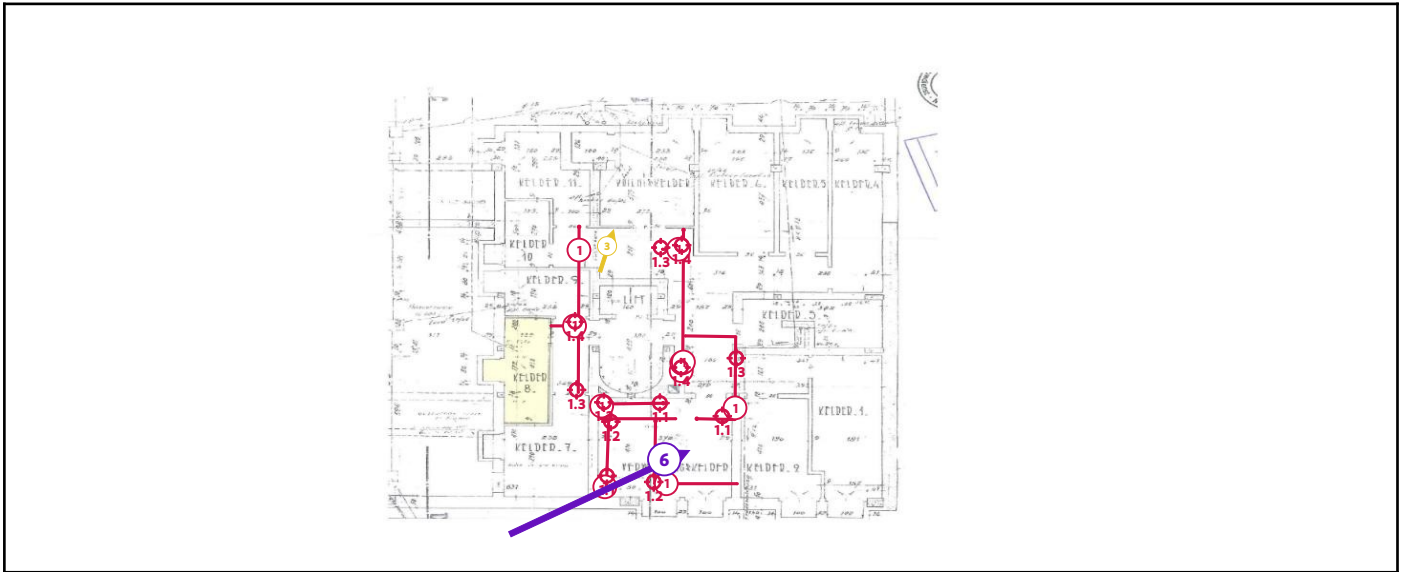
Plan 1.1: kelderplan

Beschrijving	Type	Actie
1. Gips-isolatie kelder.	Asbestmateriaal	Dringend verwijderen
1.1 Code: 2400476-001	Mengmonster	-
1.2 Code: 2400476-002	Mengmonster	-
1.3 Code: 2400476-003	Mengmonster	-
1.4 Code: 2400476-004	Mengmonster	-
3. Bakeliet toepassingen electriciteit.	Asbestmateriaal	Zorgvuldig beheren
6. CV-installatie	Advies	-

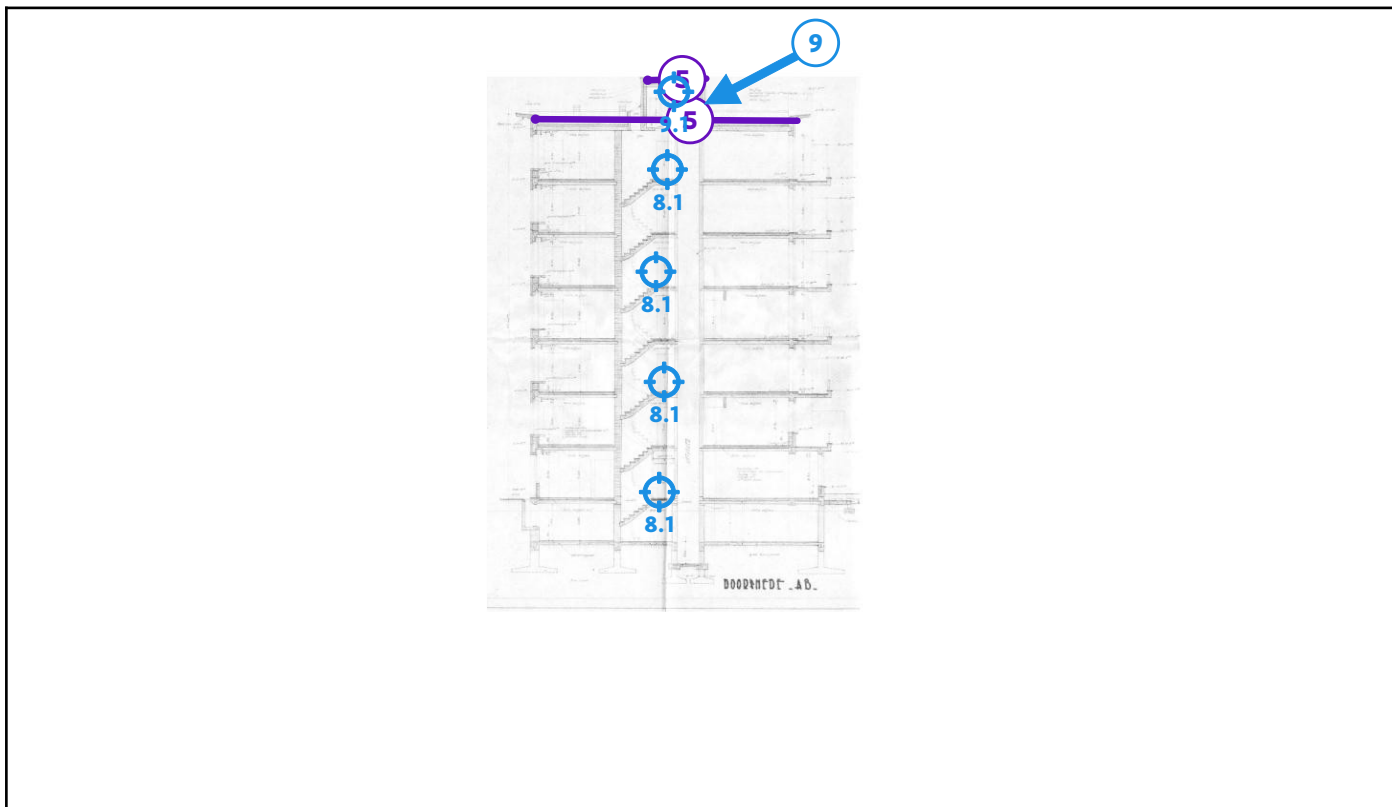
Plan 1.2: snede

Beschrijving	Type	Actie
5. Dakrenovatie 2020	Advies	-
8. pleisterwerk traphal	Geen asbest	-
8.1 Code: 2400476-006	Mengmonster	-
9. Roofing mantel rond leiding CV-lokaal en liftmachinekamer.	Geen asbest	-
9.1 Code: 2400476-005	Puntmonster	-

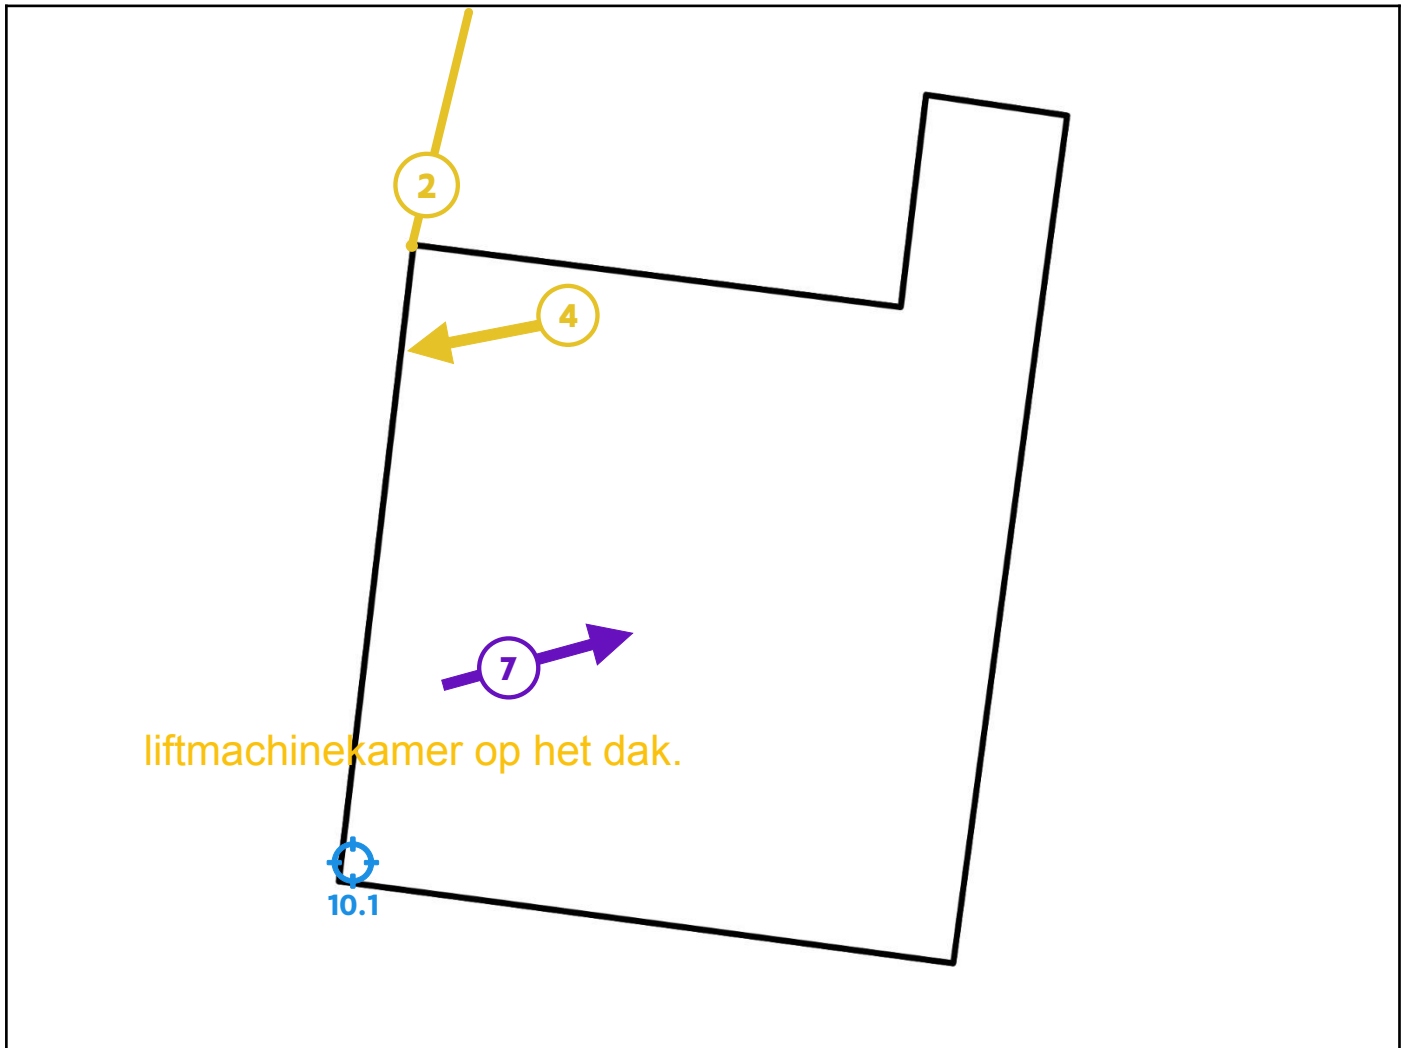
Plan 1.3: Hoofdgebouw plan

Beschrijving	Type	Actie
2. Muurkappen links achteraan buiten.	Asbestmateriaal	Zorgvuldig beheren
4. Vezelcementbuis , doorgang gelijkvloers	Asbestmateriaal	Zorgvuldig beheren
7. liftmachine	Advies	-
10. Tegellijm natuursteen voorgevel.	Geen asbest	-
10.1 Code: 2400476-007	Puntmonster	-
