Asbestinventarisatetest

Elektriciteitstraat 31/1007, 2800 Mechelen

Attestnummer : 20230324-000576.000

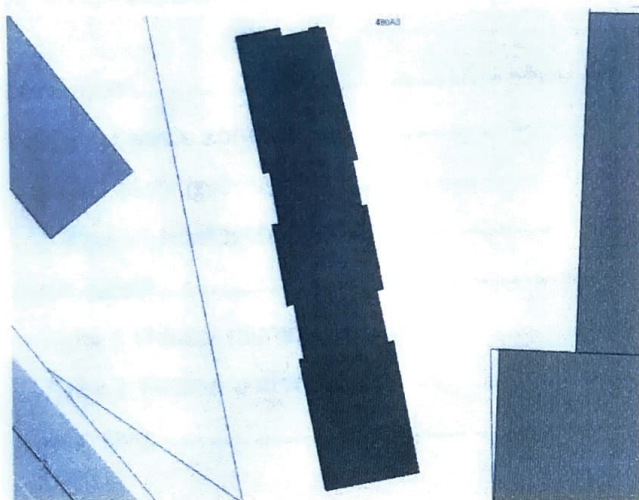
Zone 1: Hoofgebouw

Tijdens de inspectie vastgesteld:

- 0 Asbestmaterialen
- 0 Beperkingen
- 0 Uitsluitingen
- 0 Roerende goederen
- 0 Puin, steenslag, (water)bodem
- 0 Adviezen
- 2 Geen asbest**
