Asbestinventarisatetest

Tervuursesteenweg 88, 2800 Mechelen

Attestnummer : 20241024-000251.000

Uitgegeven op : 24.10.2024

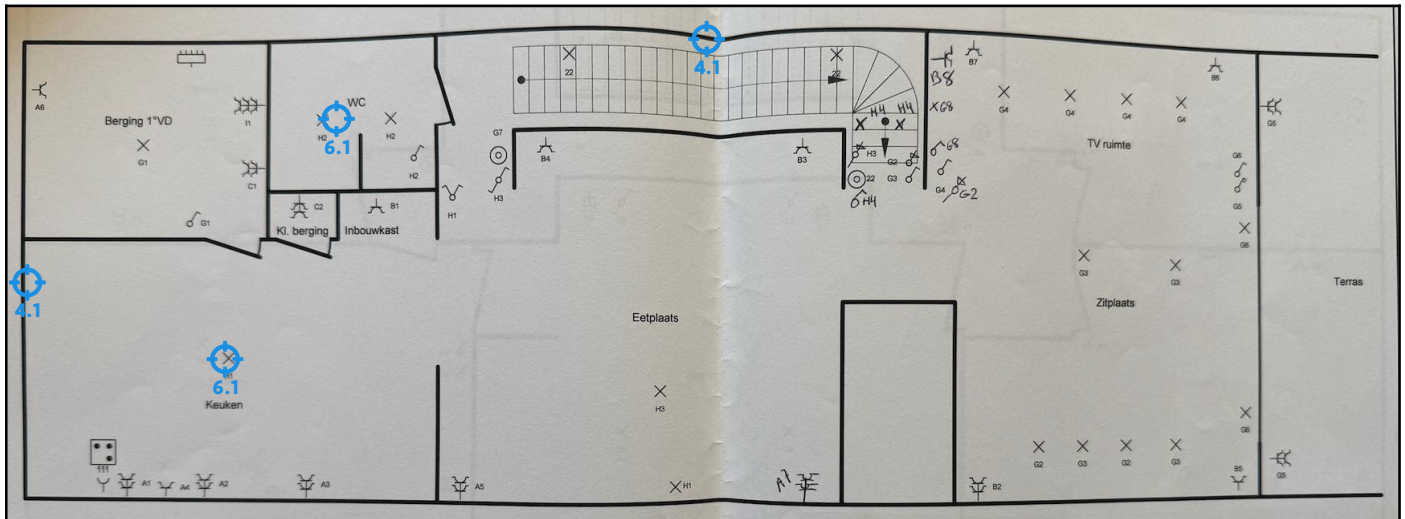
Plan 1.2: 1ste verdiep

Beschrijving	Type	Actie
4. Woning - pleisterwerk - muur	Geen asbest	-
4.1 Code: MM01	Mengmonster	-
6. Woning - pleisterwerk - plafond	Geen asbest	-
6.1 Code: MM02	Mengmonster	-

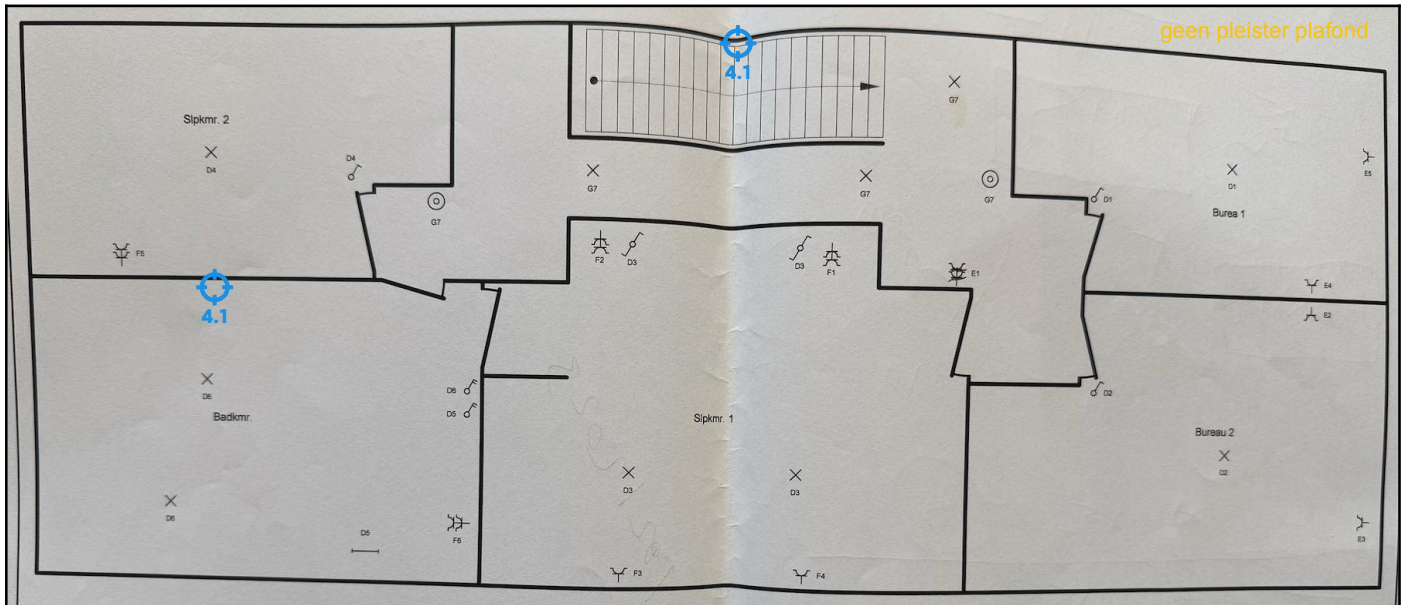
Plan 1.3: 2de verdiep

Beschrijving	Type	Actie
4. Woning - pleisterwerk - muur	Geen asbest	-
4.1 Code: MM01	Mengmonster	-
6. Woning - pleisterwerk - plafond	Geen asbest	-
