Asbestinventarisatetest

Kuurnsestraat 99, 8531 Harelbeke

Attestnummer : 20240908-000065.000

Uitgegeven op : 08.09.2024

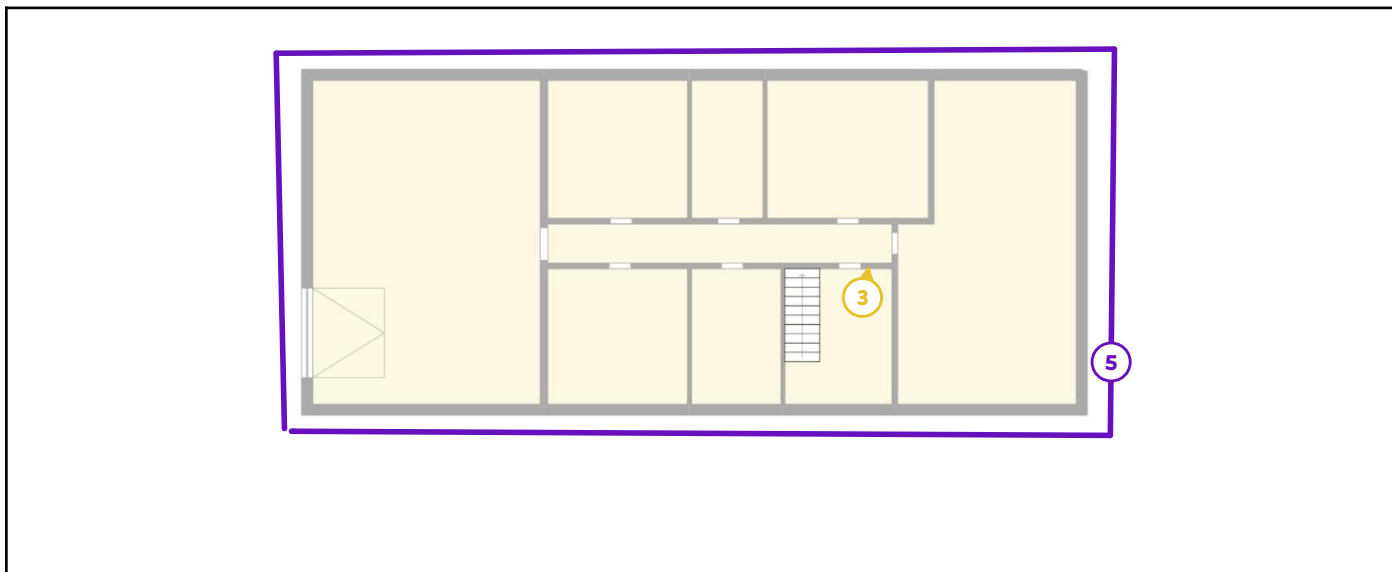
Plan 1.1: kelder verdieping

Beschrijving	Type	Actie
3. schakelaars bakeliet	Asbestmateriaal	Zorgvuldig beheren
5. algemene toestand van de woning	Beperking	-

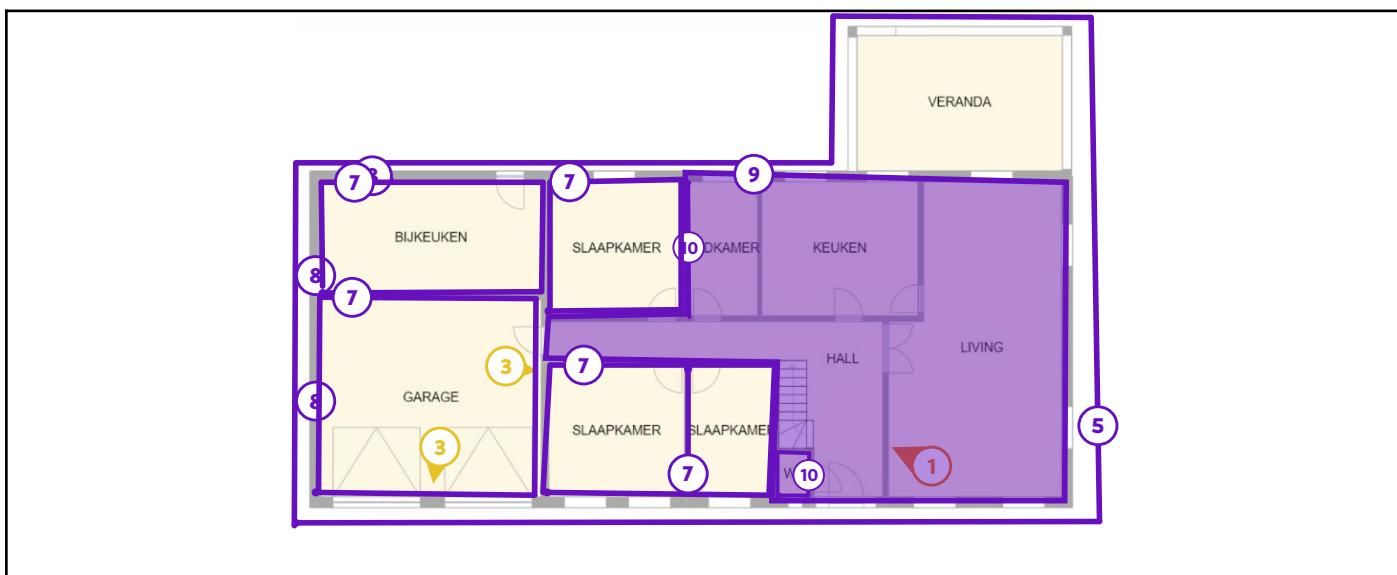
Plan 1.2: gelijkvloers

Beschrijving	Type	Actie
1. koord houtkachel	Asbestmateriaal	Verwijderen
3. schakelaars bakeliet	Asbestmateriaal	Zorgvuldig beheren
5. algemene toestand van de woning	Beperking	-
7. lijmlaag plinten	Advies	-
8. raamopeningen garage/bijkeuken - type massal	Advies	-
9. achterliggende pleisterlaag	Advies	-
10. tegellijm	Advies	-

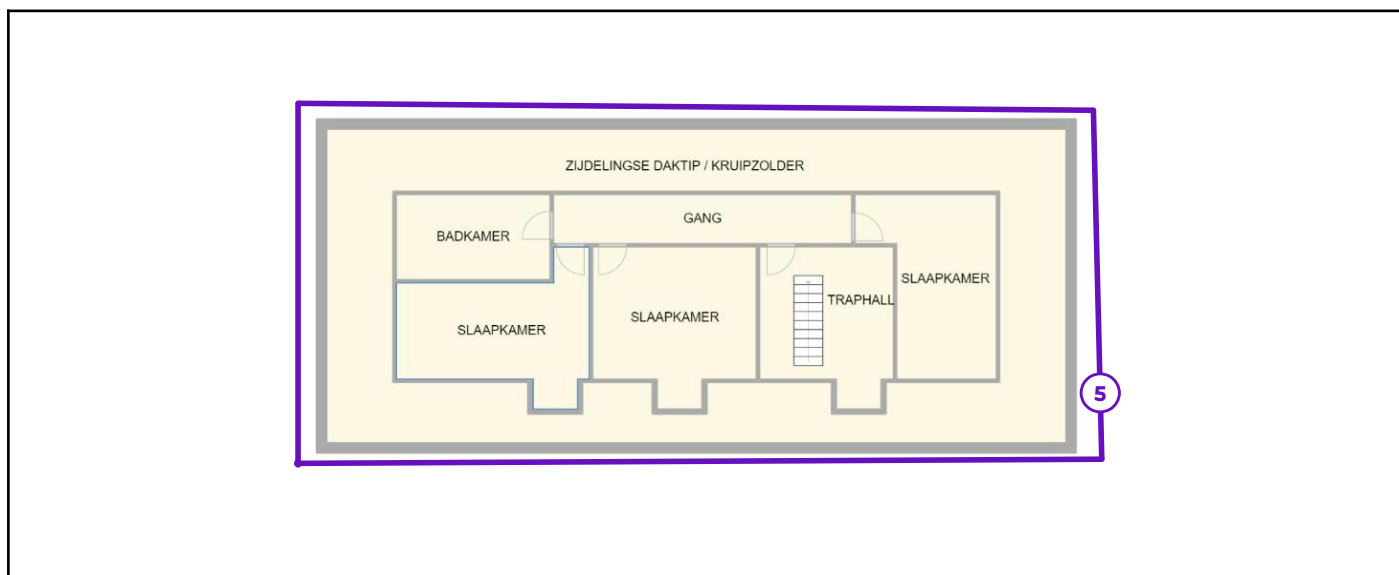
Plan 1.3: 1e verdieping

Beschrijving	Type	Actie
5. algemene toestand van de woning	Beperking	-

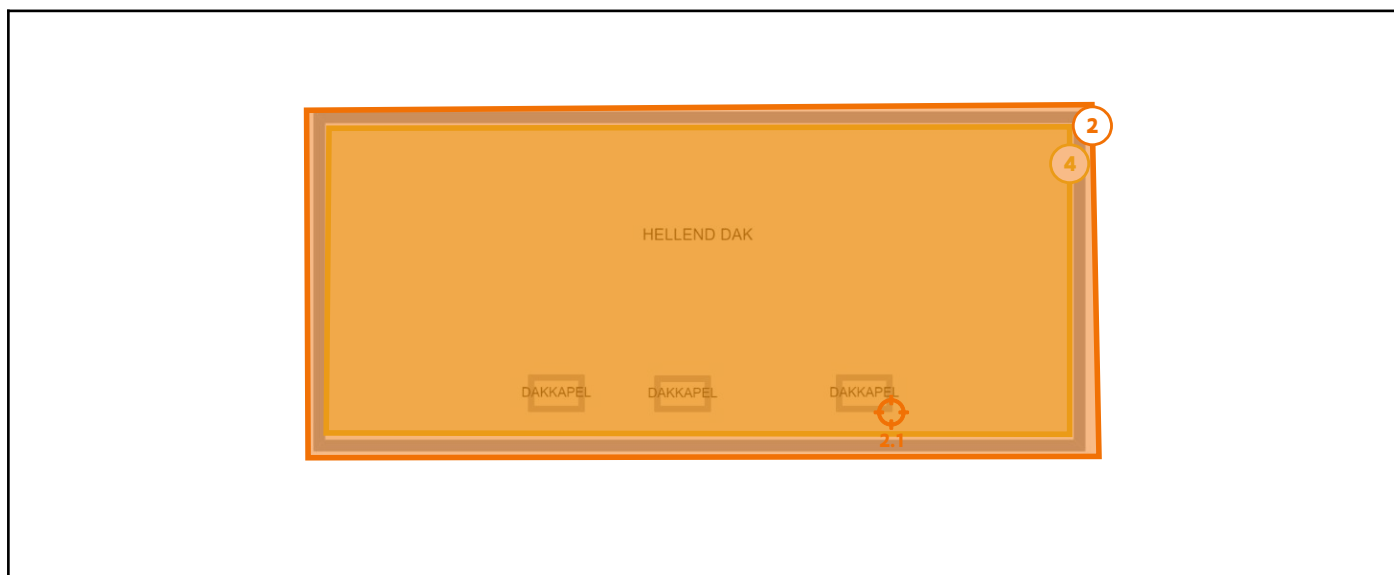
Plan 1.4: hellend dak

Beschrijving	Type	Actie
2. dakbedekking - leien	Asbestmateriaal	Verwijderen
2.1 Code: 3	Puntmonster	-
4. onderdakplaten menuiserie	Asbestmateriaal	Zorgvuldig beheren

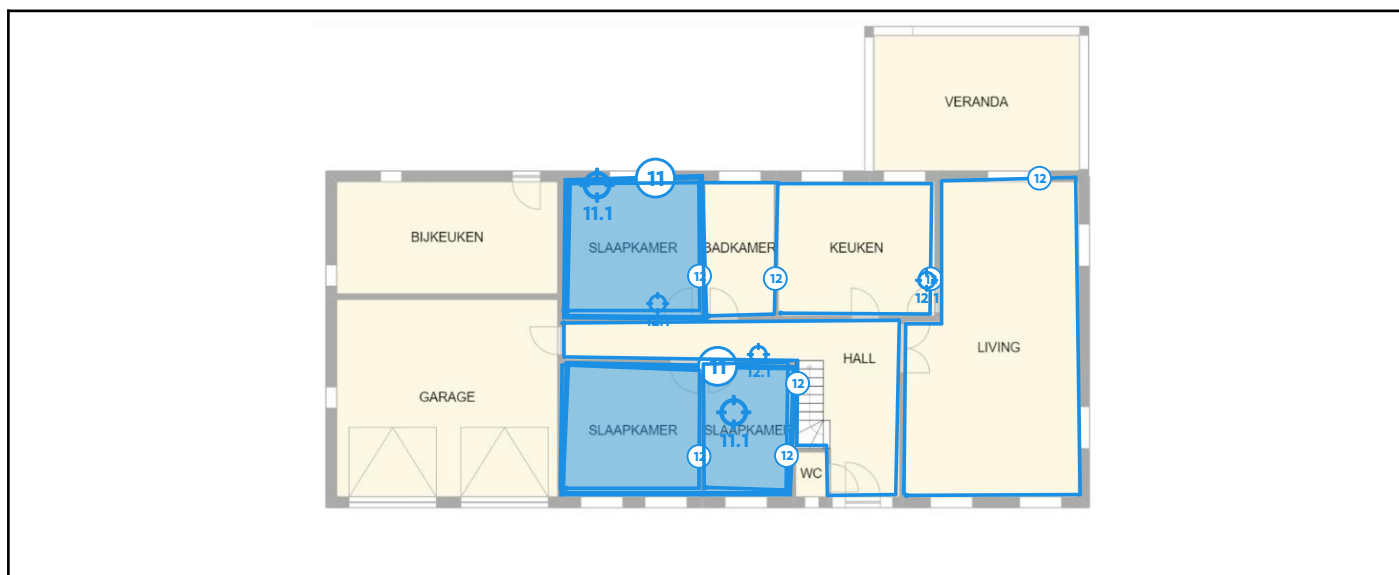
Plan 1.5: gelijkvloers (pleisterwerk)

Beschrijving	Type	Actie
11. pleisterwerk plafond	Geen asbest	-
11.1 Code: 2	Mengmonster	-
12. pleisterwerk muur	Geen asbest	-
12.1 Code: 1	Mengmonster	-

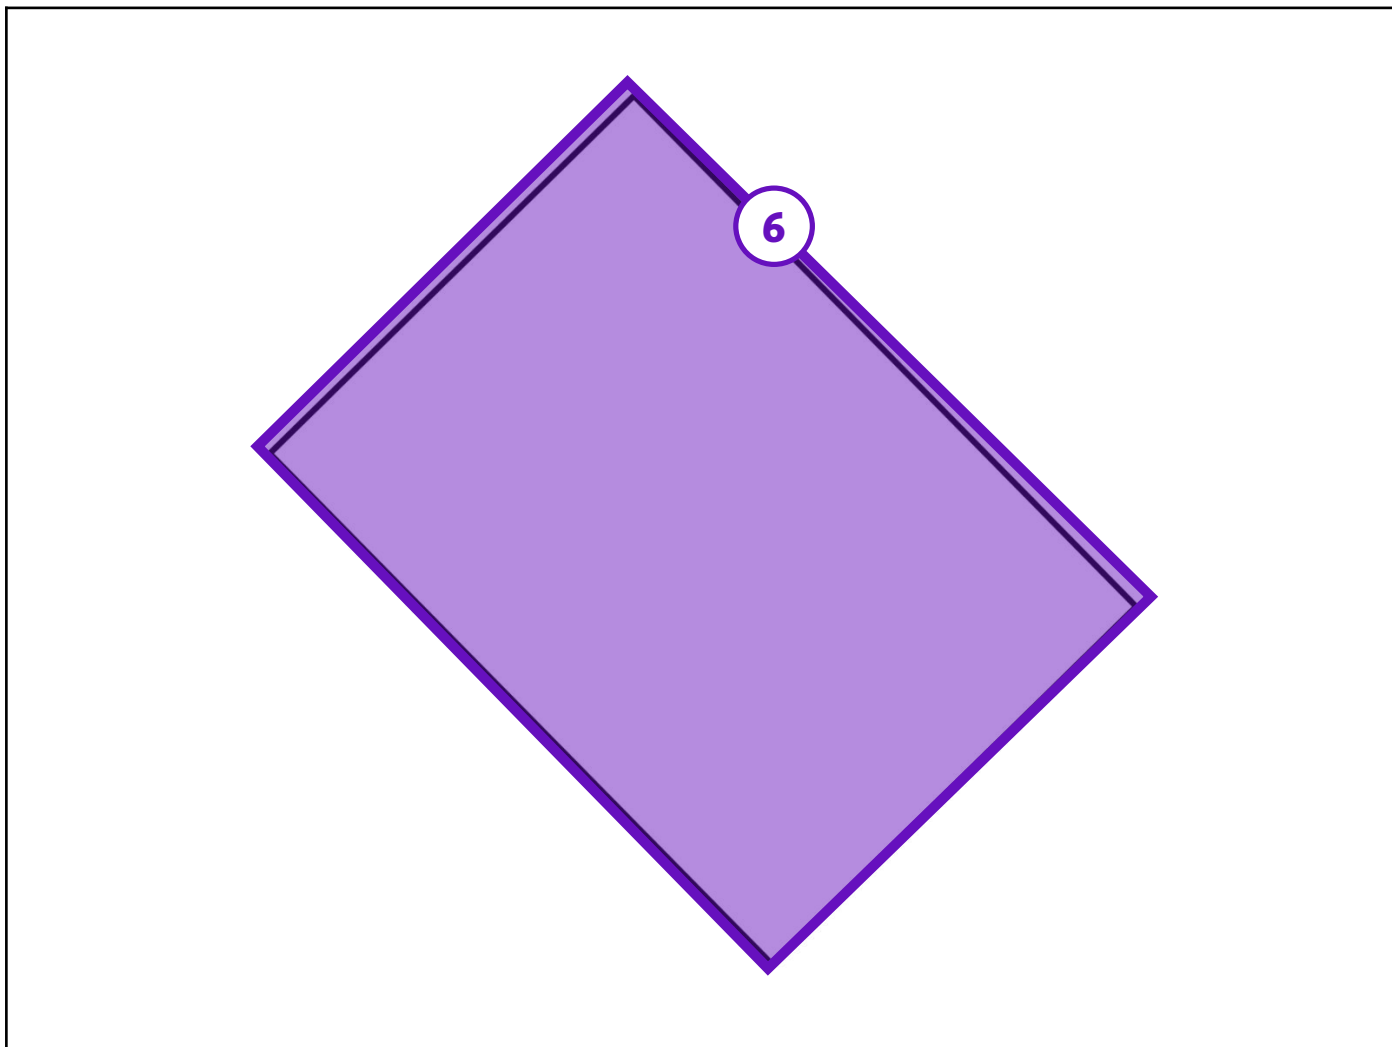
Plan 2.1: Bijgebouw plan

Beschrijving	Type	Actie
6. overwoekerende vegetatie	Beperking	-
