Asbestinventarisatetest

Zandbergstraat 51, 8530 Harelbeke

Attestnummer : 20240422-000162.000

Uitgegeven op : 22.04.2024

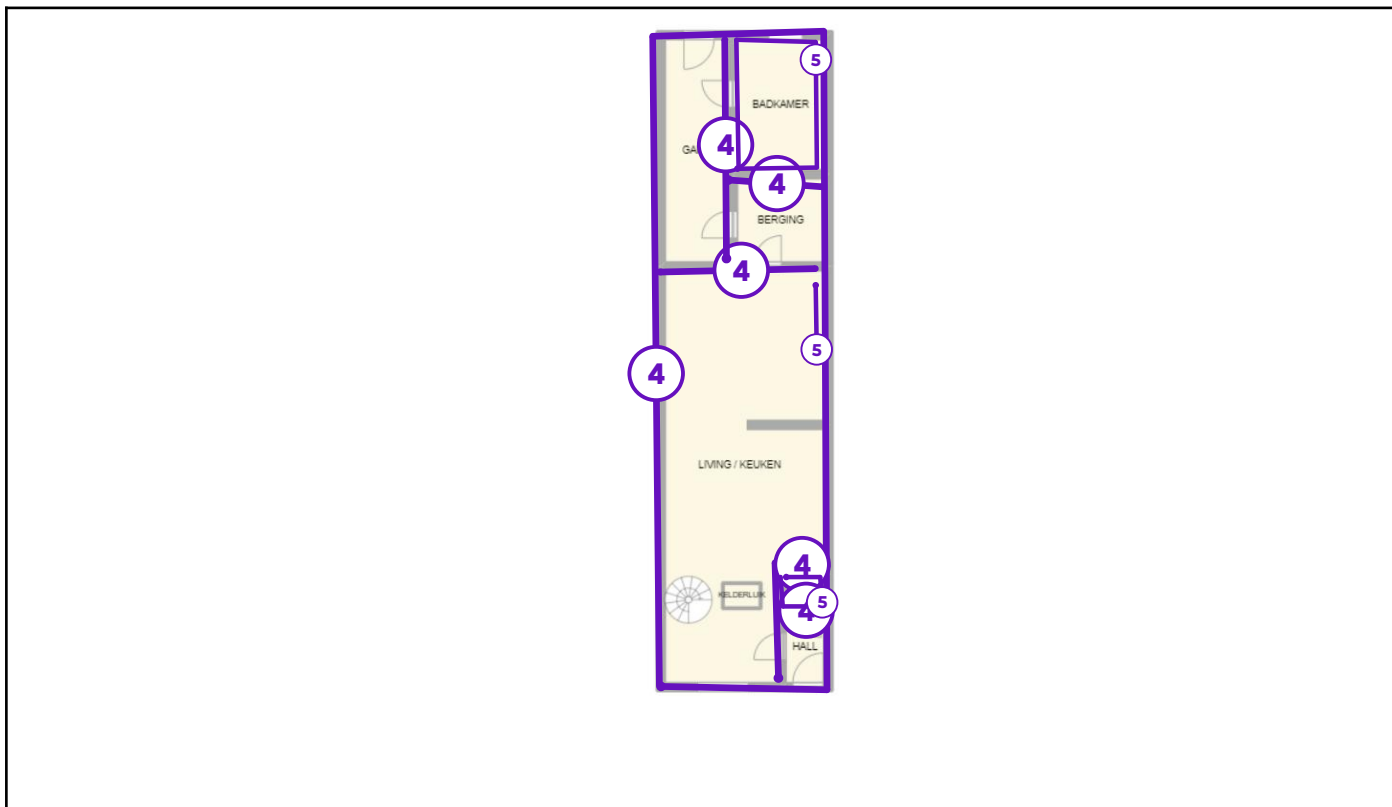
Plan 1.2: gelijkvloers

Beschrijving	Type	Actie
4. pleisterwerk achter voorzetwanden	Advies	-
5. tegelijm badkamer / keuken / toilet	Advies	-

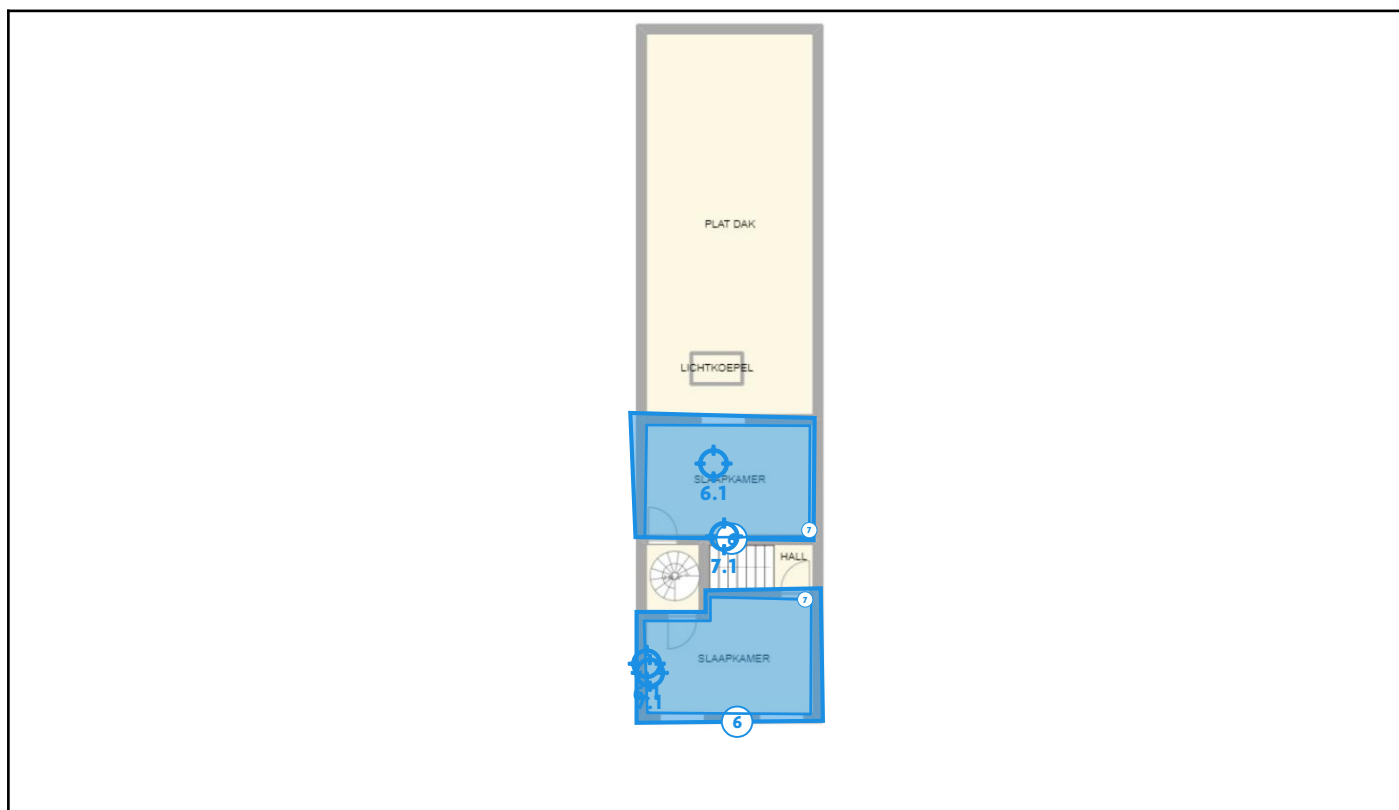
Plan 1.3: 1e verdieping

Beschrijving	Type	Actie
6. pleisterwerk plafond	Geen asbest	-
6.1 Code: 1	Mengmonster	-
7. pleisterwerk muren	Geen asbest	-
7.1 Code: 2	Mengmonster	-

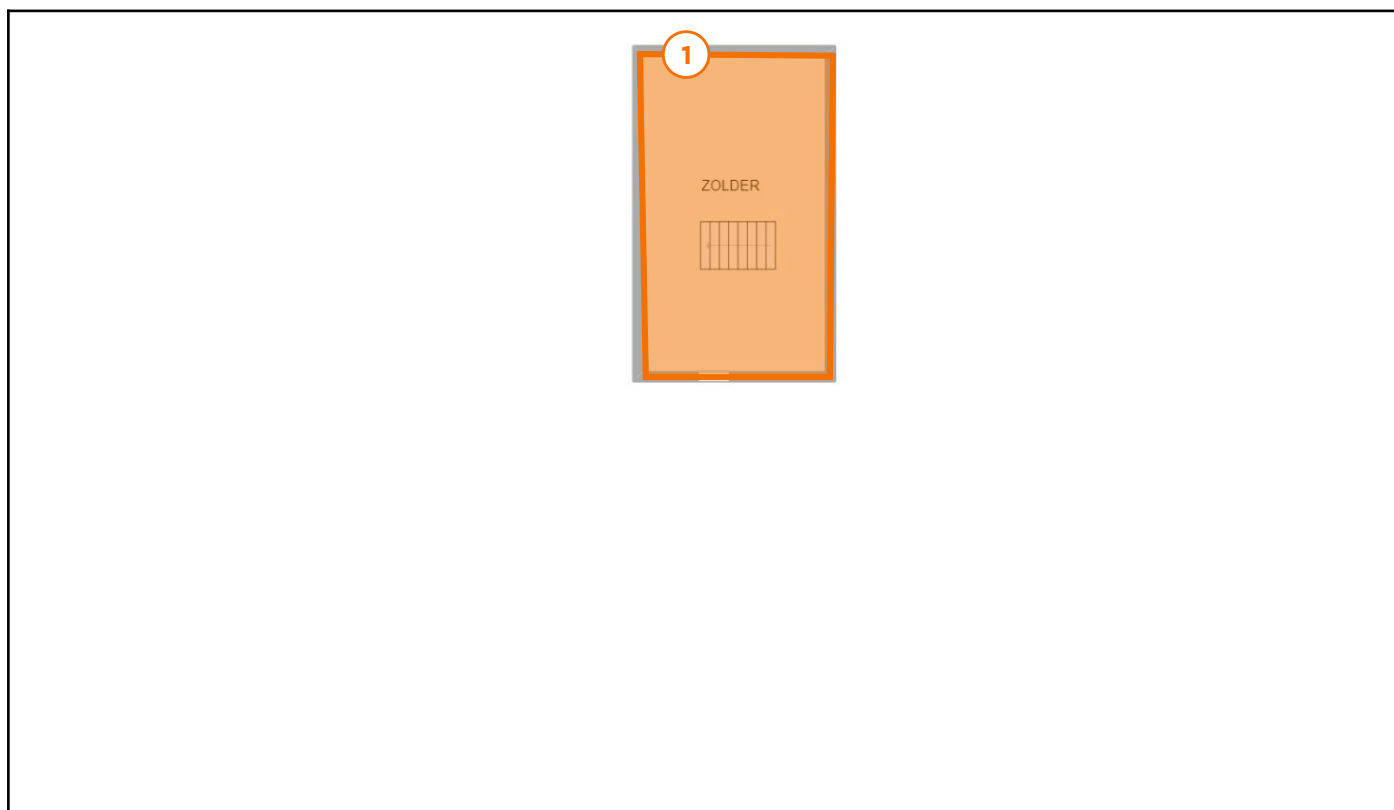
Plan 1.4: zolder

Beschrijving	Type	Actie
1. onderdakplaten menuiserite	Asbestmateriaal	Maatregelen nemen

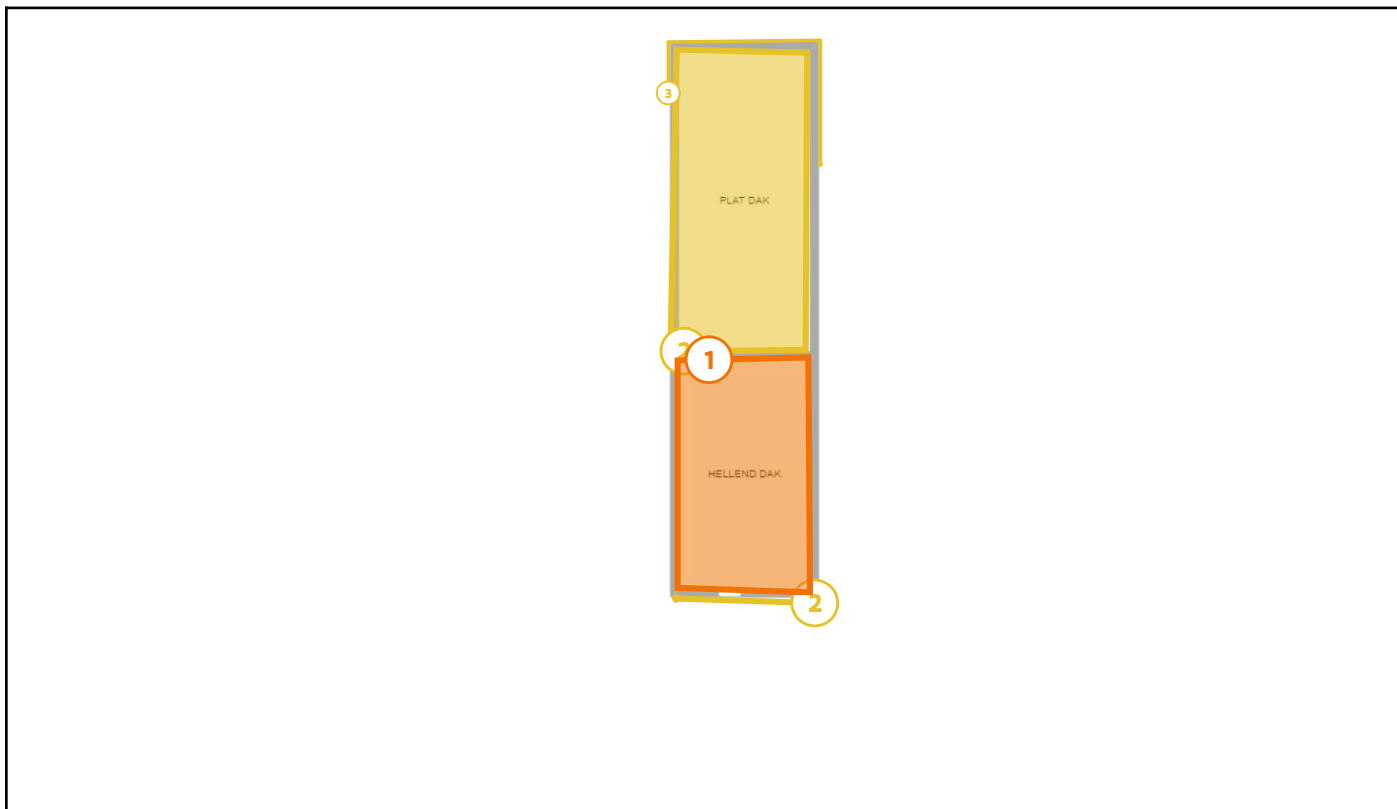
Plan 1.5: dakenplan

Beschrijving	Type	Actie
1. onderdakplaten menuiserite	Asbestmateriaal	Maatregelen nemen
2. roofing platte daken en dakgoot	Asbestmateriaal	Zorgvuldig beheren
3. deksteen plat dak	Asbestmateriaal	Zorgvuldig beheren

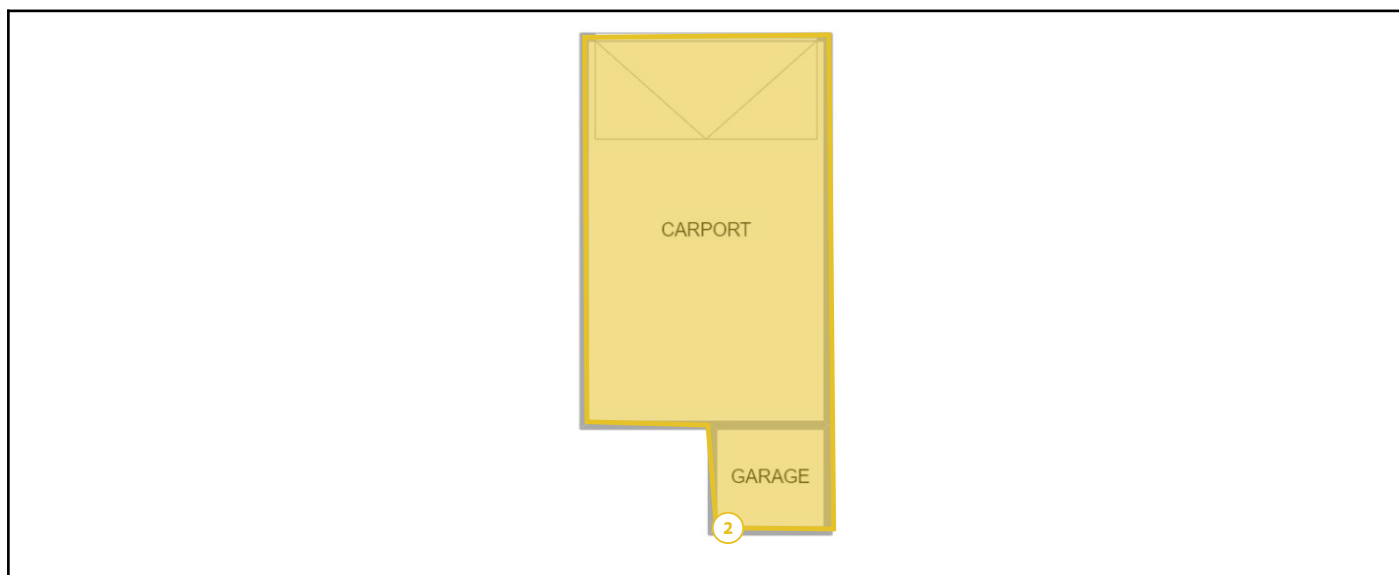
Plan 2.1: bijgebouw

Beschrijving	Type	Actie
2. roofing platte daken en dakgoot	Asbestmateriaal	Zorgvuldig beheren
