Asbestinventarisatetest

Wolvendreef 97, 3210 Lubbeek

Attestnummer : 20230422-000183.000

Niet-asbestveilig

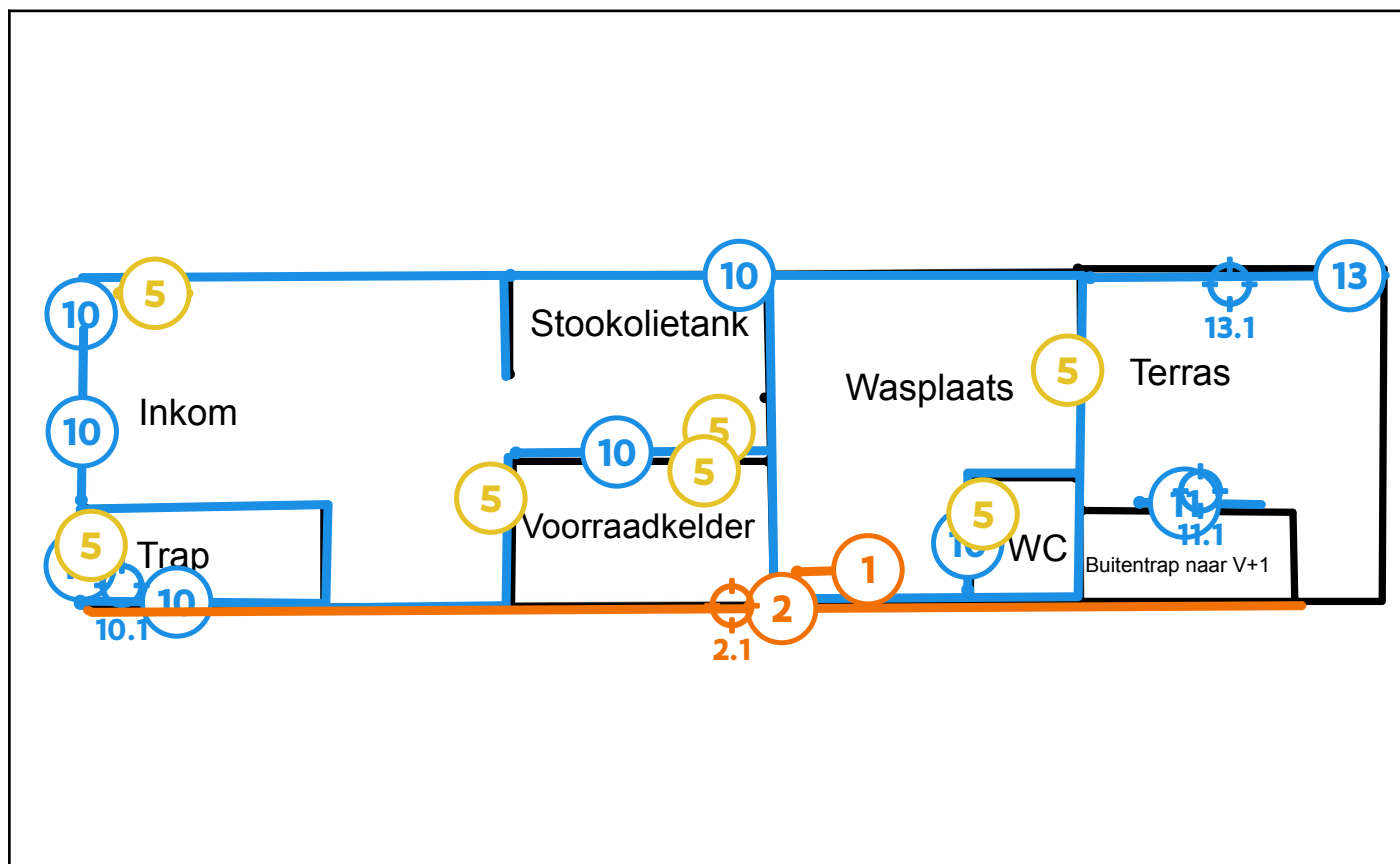
Plan 1.1: Hoofdgebouw plan V+0

Beschrijving	Type	Actie
1. Centrale verwarming Golling Gasbrenner 1987	Asbestmateriaal	Verwijderen
2. MM06 Leien zijgevel	Asbestmateriaal	Verwijderen
2.1 Code: MM06 leien zijgevel	Puntmonster	-
5. Elektriciteit + schakelaars	Asbestmateriaal	Zorgvuldig beheren
10. MM01 Pleister muur	Geen asbest	-
10.1 Code: MM01 Pleister muur	Mengmonster	-
11. MM05 Plaat trap buiten	Geen asbest	-
11.1 Code: MM05 Plaat trap buiten	Puntmonster	-
13. MM07 Omheining tuin	Geen asbest	-

13.1 Code: MM07 Omheining tuin	Puntmonster	-
--------------------------------	-------------	---

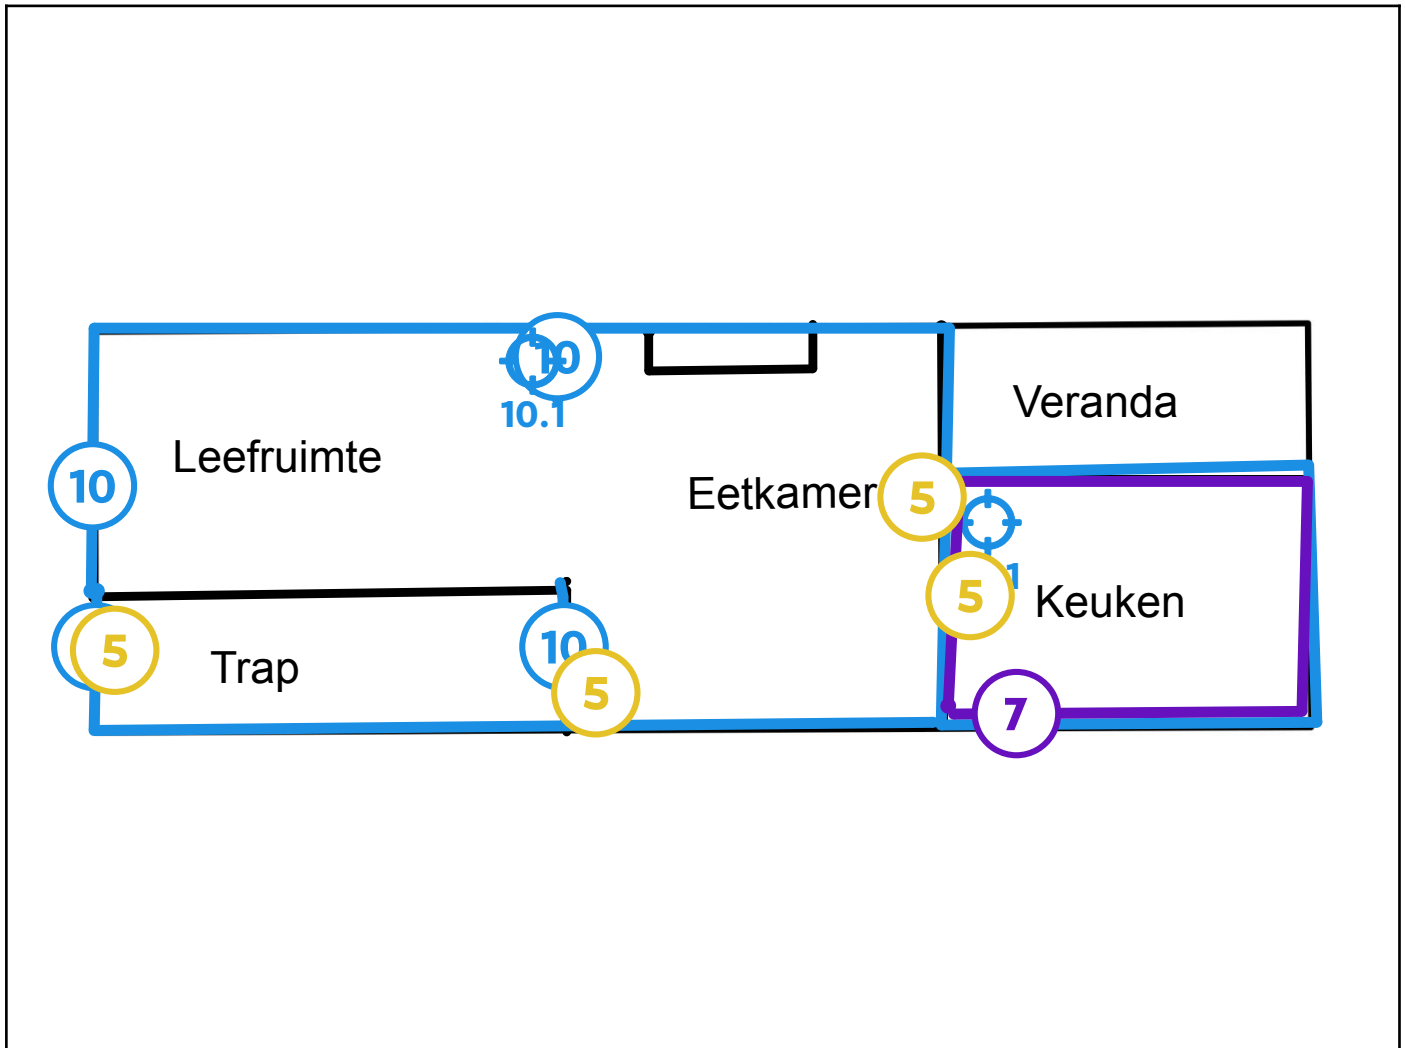
Plan 1.3: Hoofdgebouw plan V+1

Beschrijving	Type	Actie
5. Elektriciteit + schakelaars	Asbestmateriaal	Zorgvuldig beheren
7. Faience tegels badkamer en keuken	Advies	-
10. MM01 Pleister muur	Geen asbest	-
10.1 Code: MM01 Pleister muur	Mengmonster	-

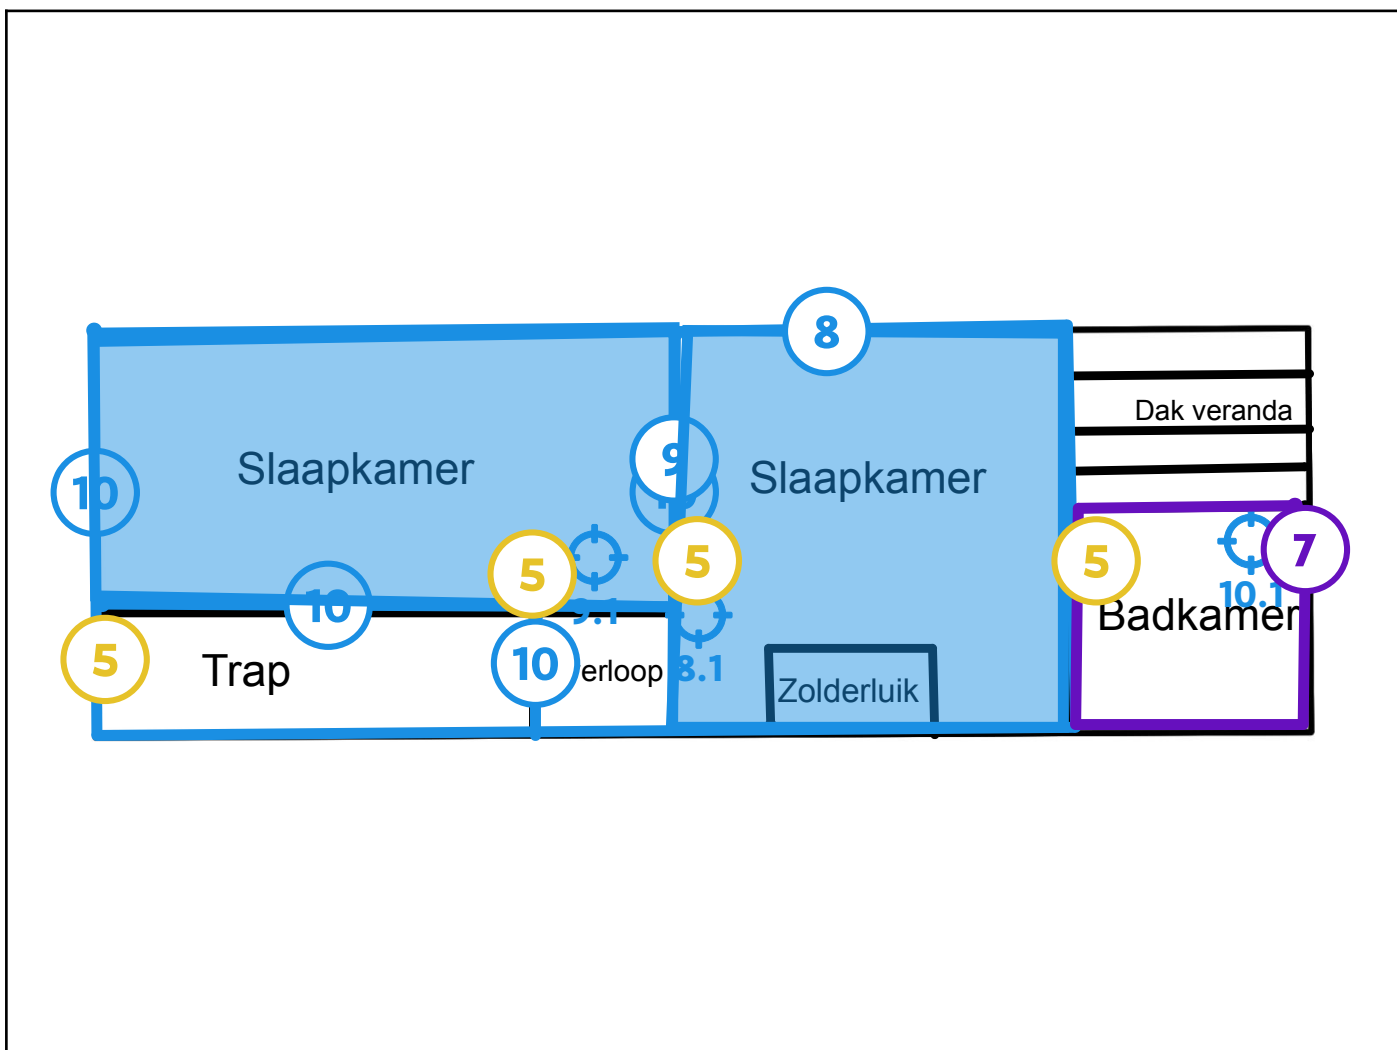
Plan 1.5: Hoofdgebouw plan V+2

Beschrijving	Type	Actie
5. Elektriciteit + schakelaars	Asbestmateriaal	Zorgvuldig beheren
7. Faience tegels badkamer en keuken	Advies	-
8. MM04 Vloerzeil master	Geen asbest	-
8.1 Code: MM04 Vloerzeil master	Puntmonster	-
9. MM03 vloerzeil kamer	Geen asbest	-
9.1 Code: MM03 Vloerzeil kamer	Puntmonster	-
10. MM01 Pleister muur	Geen asbest	-

10.1 Code: MM01 Pleister muur	Mengmonster	-
-------------------------------	-------------	---

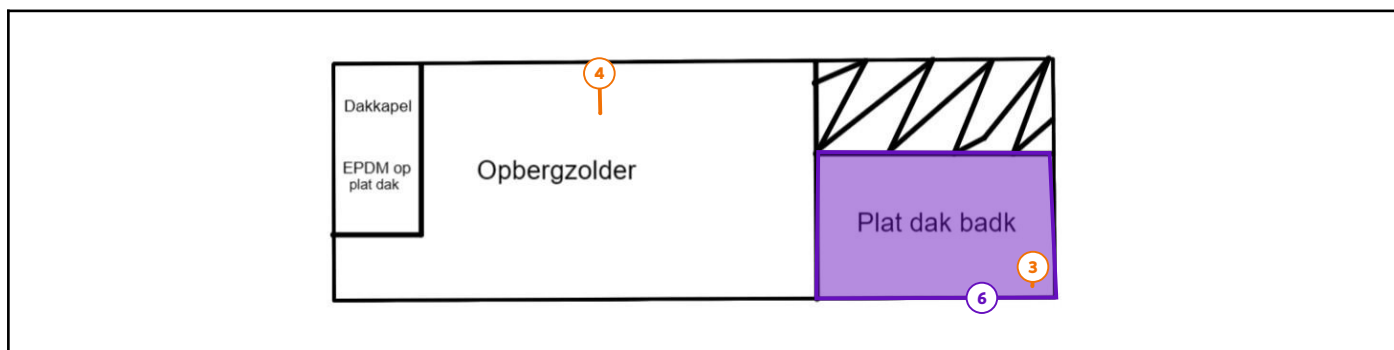
Plan 1.7: Hoofdgebouw V+3

Beschrijving	Type	Actie
3. Rookgaskanaal op plat dak	Asbestmateriaal	Verwijderen
4. Rookgaskanalen op dak	Asbestmateriaal	Verwijderen
6. Roofing plat dak badkamer	Beperking	-
