Asbestinventarisatetest

Monnikenhofstraat 55, 2040 Antwerpen

Attestnummer : 20240516-000164.000

Uitgegeven op : 16.05.2024

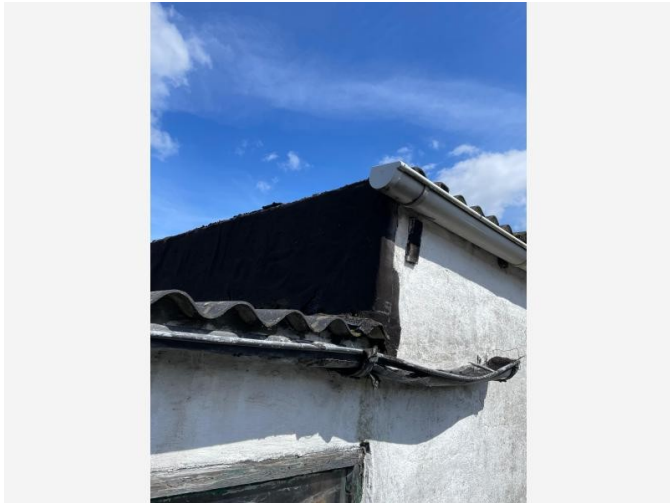
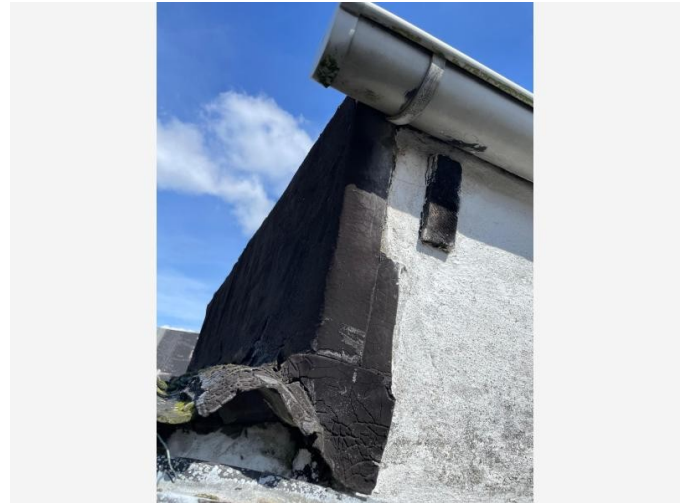
Geen asbest

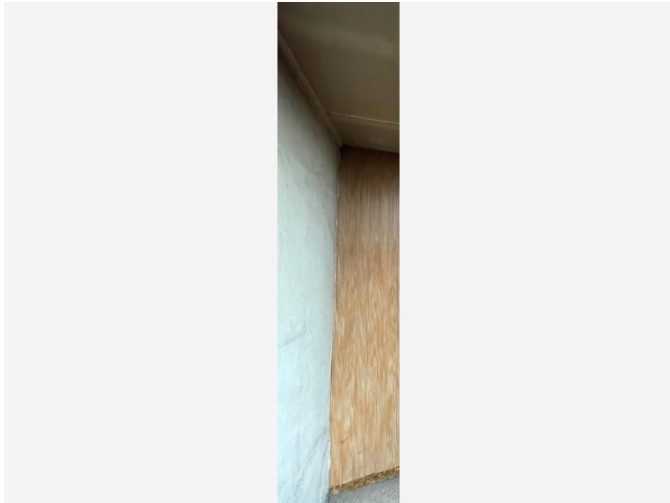
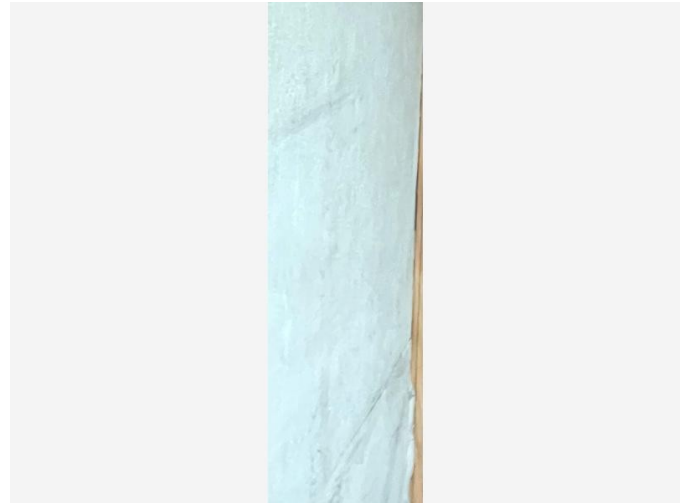
Fiche 14: Pleisterwerk muren

Geen asbest
