Asbestinventarisatetest

Amsterdamstraat 34, 2321 Hoogstraten

Attestnummer : 20240322-000261.000

Uitgegeven op : 22.03.2024

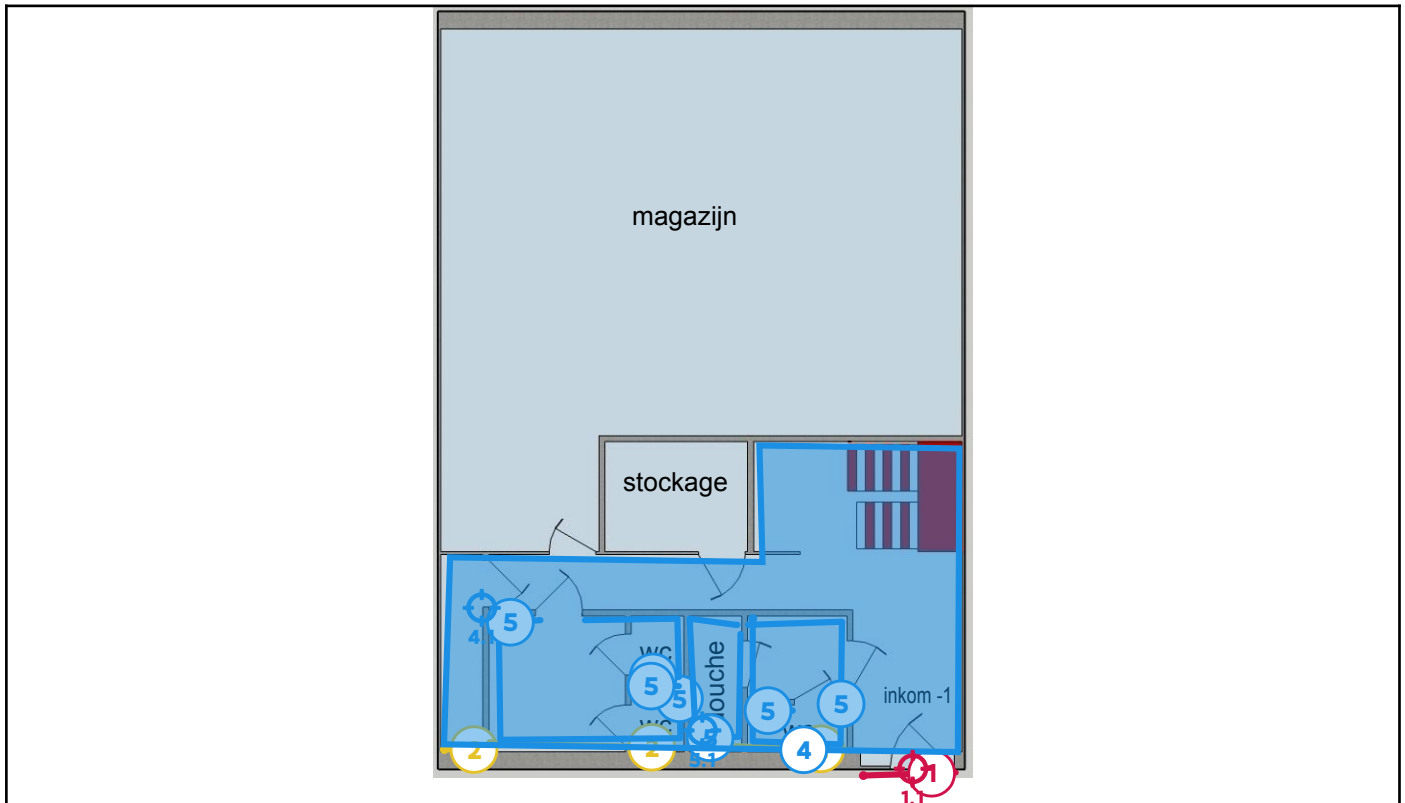
Plan 1.1: kelder

Beschrijving	Type	Actie
1. Deurpaneel	Asbestmateriaal	Dringend verwijderen
1.1 Code: PM03	Puntmonster	-
2. Raamtablet	Asbestmateriaal	Zorgvuldig beheren
4. Plafond	Geen asbest	-
4.1 Code: PM02	Puntmonster	-
5. Tegellijm	Geen asbest	-
5.1 Code: MM02	Mengmonster	-

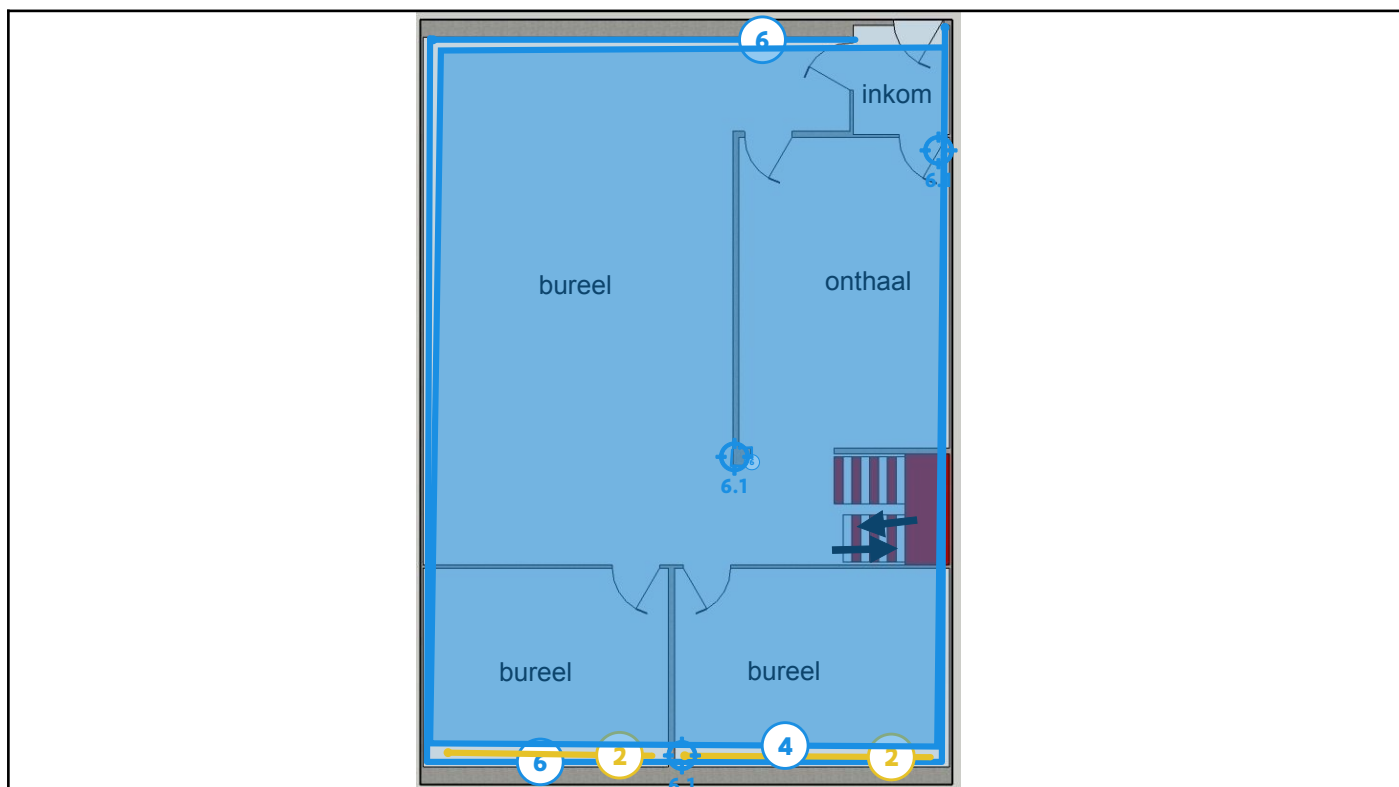
Plan 1.2: gelijkvloers

Beschrijving	Type	Actie
2. Raamtablet	Asbestmateriaal	Zorgvuldig beheren
4. Plafond	Geen asbest	-
6. Pleisterwerk	Geen asbest	-
6.1 Code: MM01 pleisterwerk	Mengmonster	-

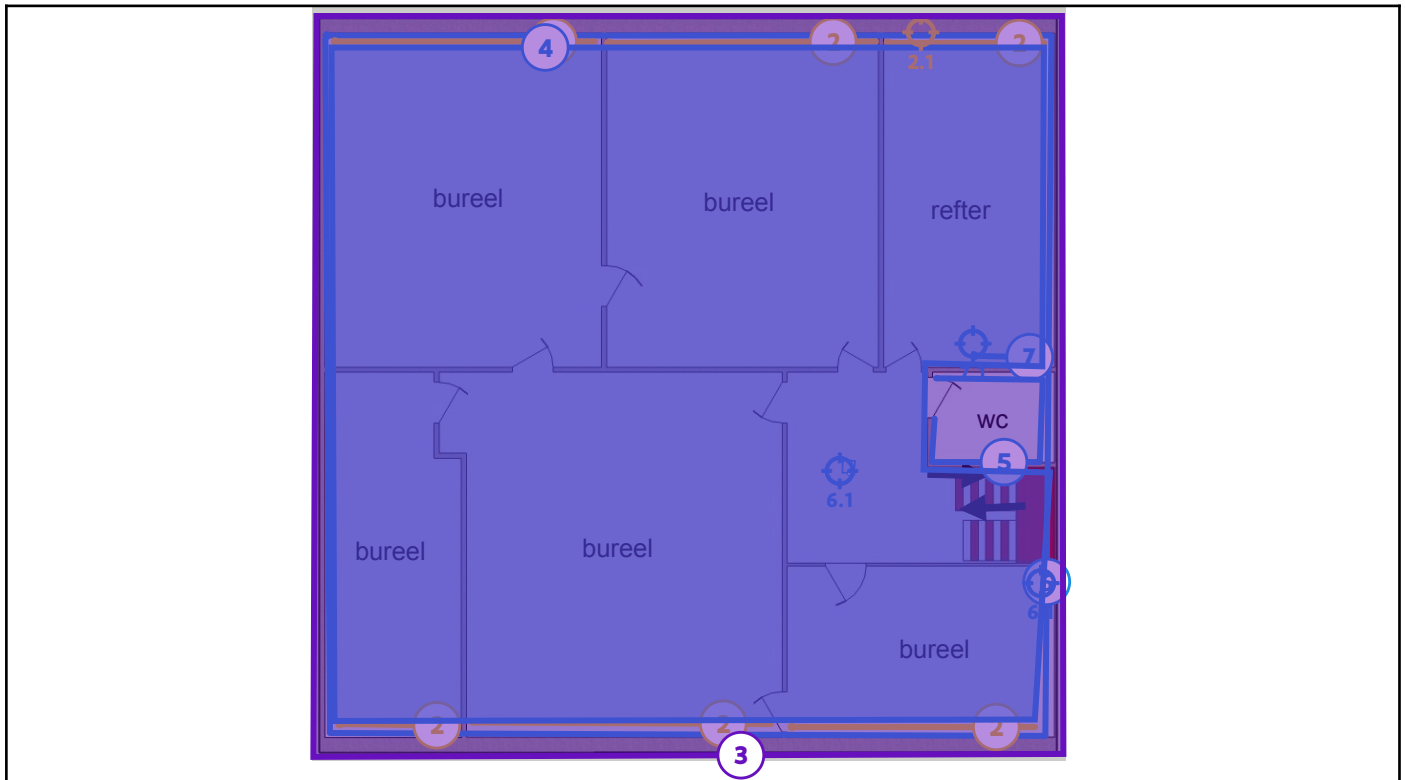
Plan 1.3: 1 verdiep

Beschrijving	Type	Actie
2. Raamtablet	Asbestmateriaal	Zorgvuldig beheren
2.1 Code: Pm01	Puntmonster	-
3. roofing dak	Beperking	-
4. Plafond	Geen asbest	-
5. Tegellijm	Geen asbest	-
6. Pleisterwerk	Geen asbest	-
6.1 Code: MM01 pleisterwerk	Mengmonster	-
7. Roofing spoelbak	Geen asbest	-
7.1 Code: Pm03	Puntmonster	-
