# Asbestinventarisatetest

Het Lak 1, 2321 Hoogstraten

Attestnummer : 20240704-000426.000

Uitgegeven op : 04.07.2024

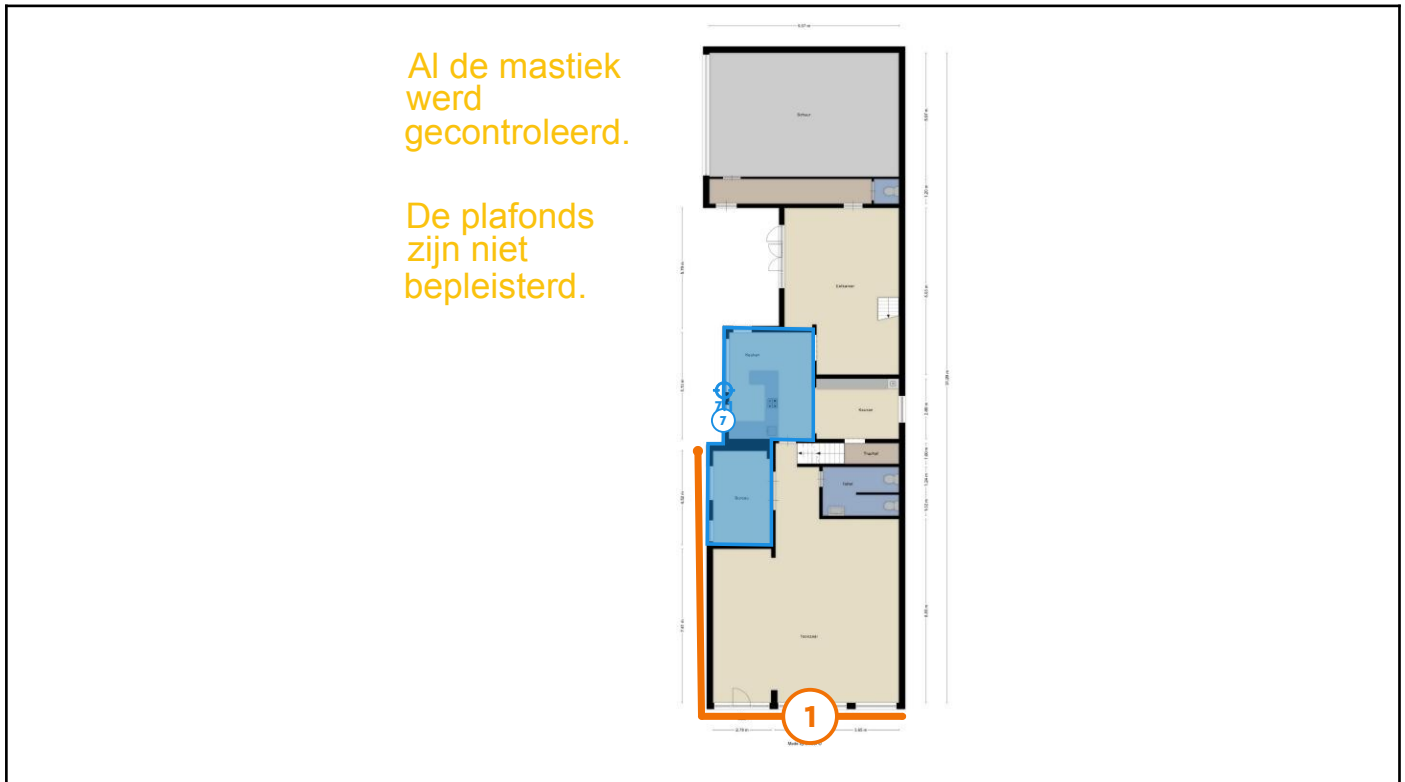
# Plan 1.1: Gelijkvloers

Beschrijving	Type	Actie
1. Crepi (gele kleur)	Asbestmateriaal	<a href="#">Verwijderen</a>
3. Plafonds: niet bepleisterd	Advies	-
4. Mastiek ramen en deuren	Advies	-
7. Roofing plat dak	Geen asbest	-
7.1 Code: 2	Puntmonster	-

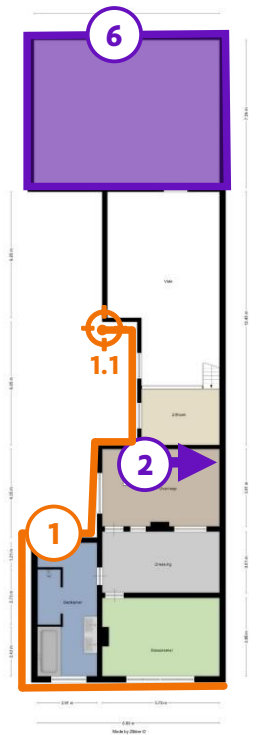
## Plan 1.2: Verdieping

Al de mastiek werd gecontroleerd.

De plafonds zijn niet bepleisterd.

Beschrijving	Type	Actie
1. Crepi (gele kleur)	Asbestmateriaal	<b>Verwijderen</b>
1.1 Code: 3	Puntmonster	-
2. Cv	Advies	-
3. Plafonds: niet bepleisterd	Advies	-
4. Mastiek ramen en deuren	Advies	-
6. Golfplaten boven magazijn	Advies	-

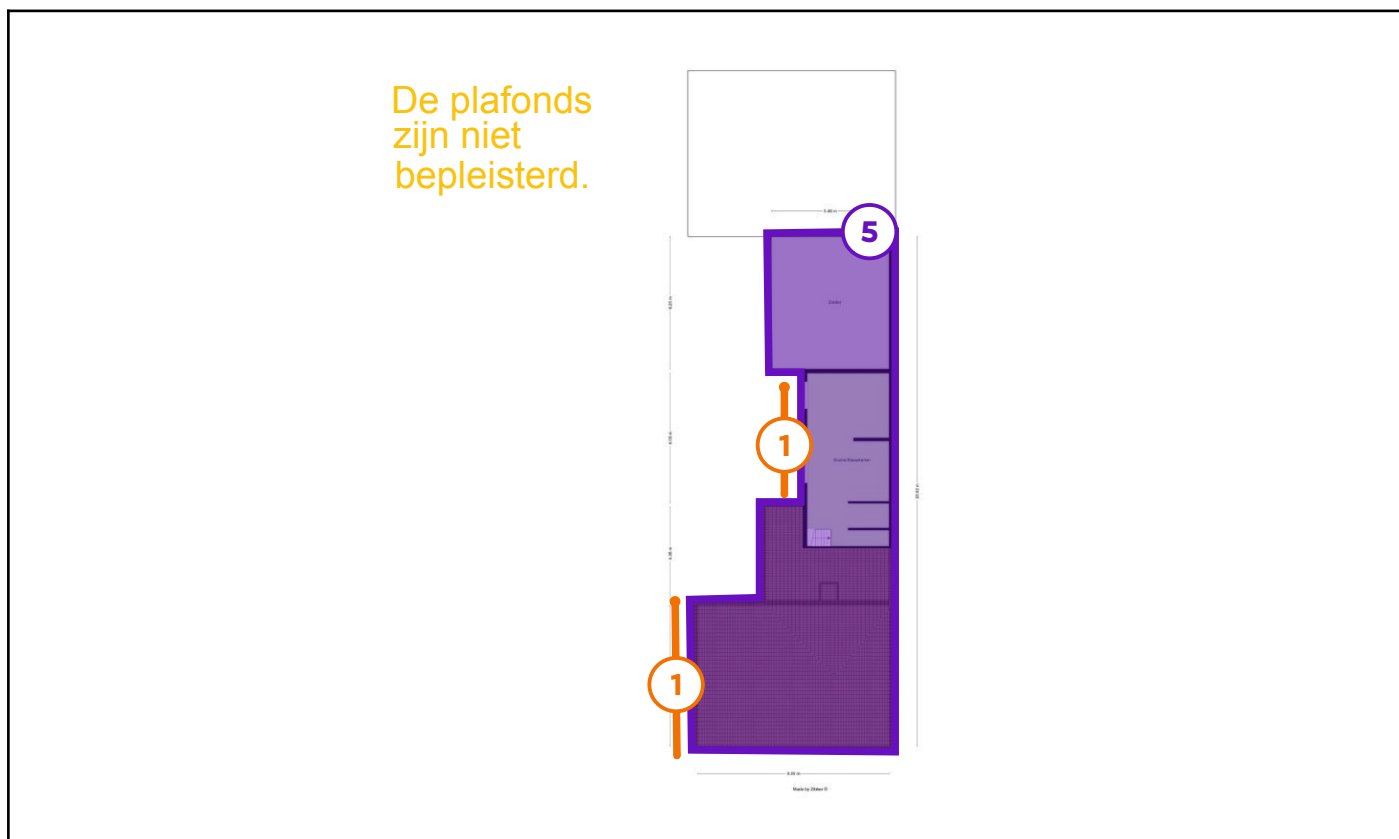
## Plan 1.3: Zolderverdieping

Beschrijving	Type	Actie
1. Crepi (gele kleur)	Asbestmateriaal	Verwijderen
3. Plafonds: niet bepleisterd	Advies	-
5. Onderdak	Advies	-

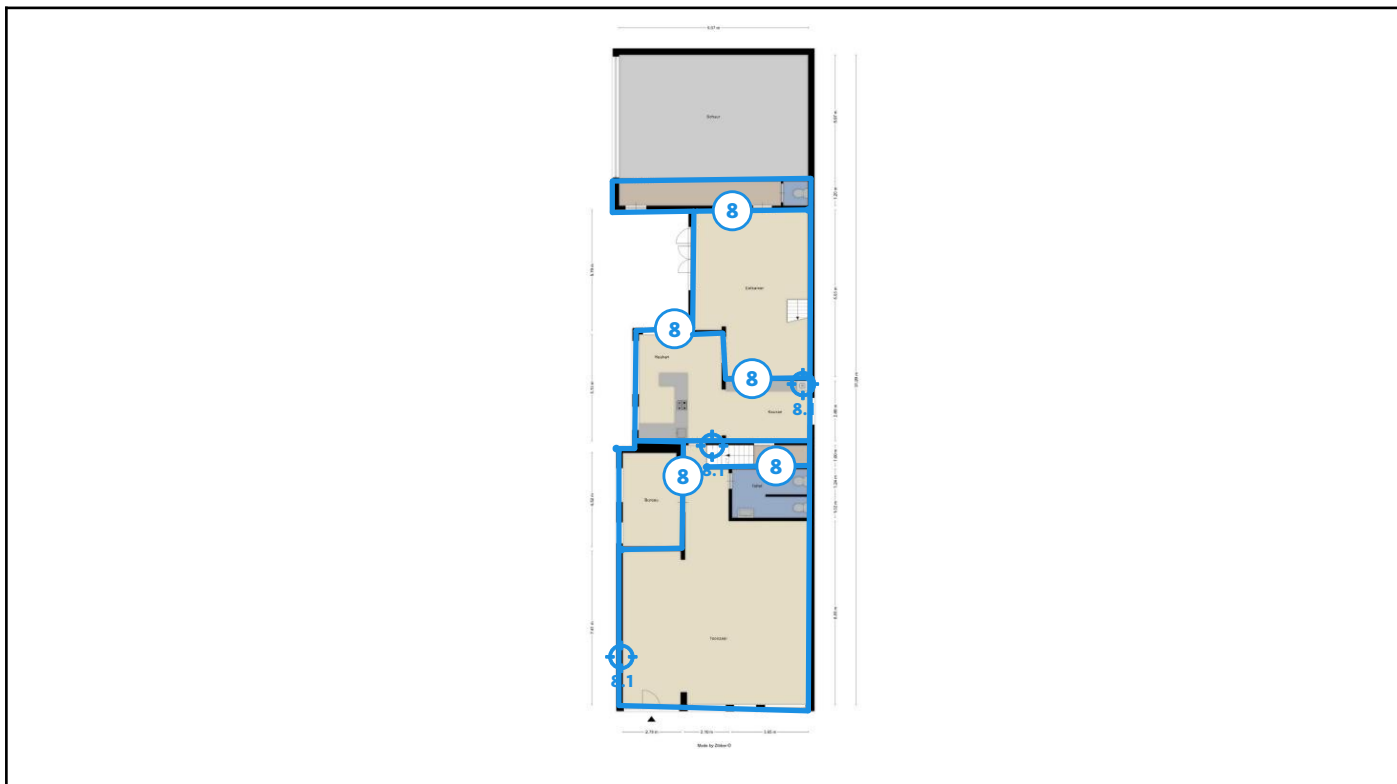
## Plan 1.5: Gelijkvloers

Beschrijving	Type	Actie
8. Pleisterwerk muren	Geen asbest	-
8.1 Code: 1	Mengmonster	-

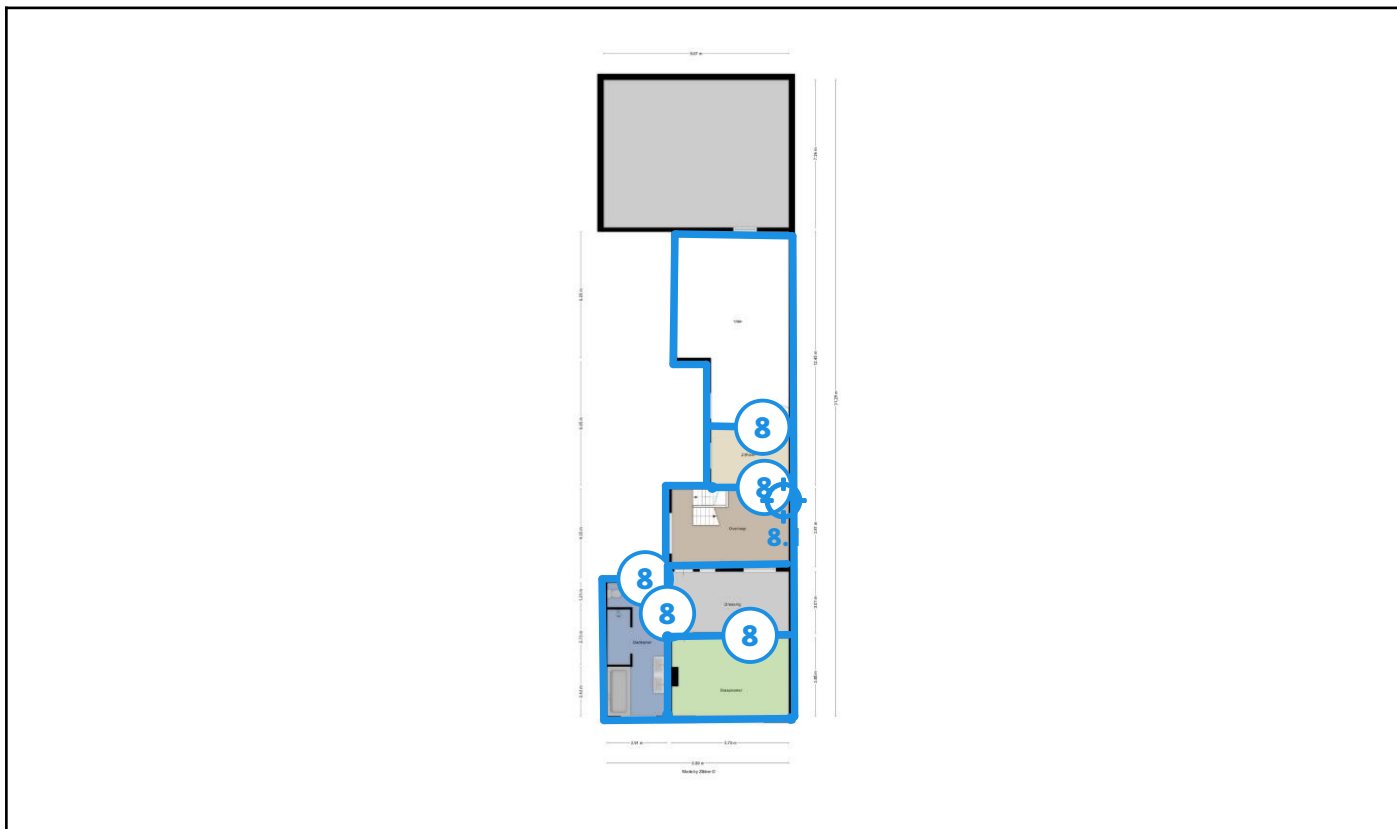
## Plan 1.6: Verdieping

Beschrijving	Type	Actie
8. Pleisterwerk muren	Geen asbest	-
8.1 Code: 1	Mengmonster	-
