Asbestinventarisatetest

Hulsbergstraat 6, 3440 Zoutleeuw

Attestnummer : 20240712-000034.000

Uitgegeven op : 12.07.2024

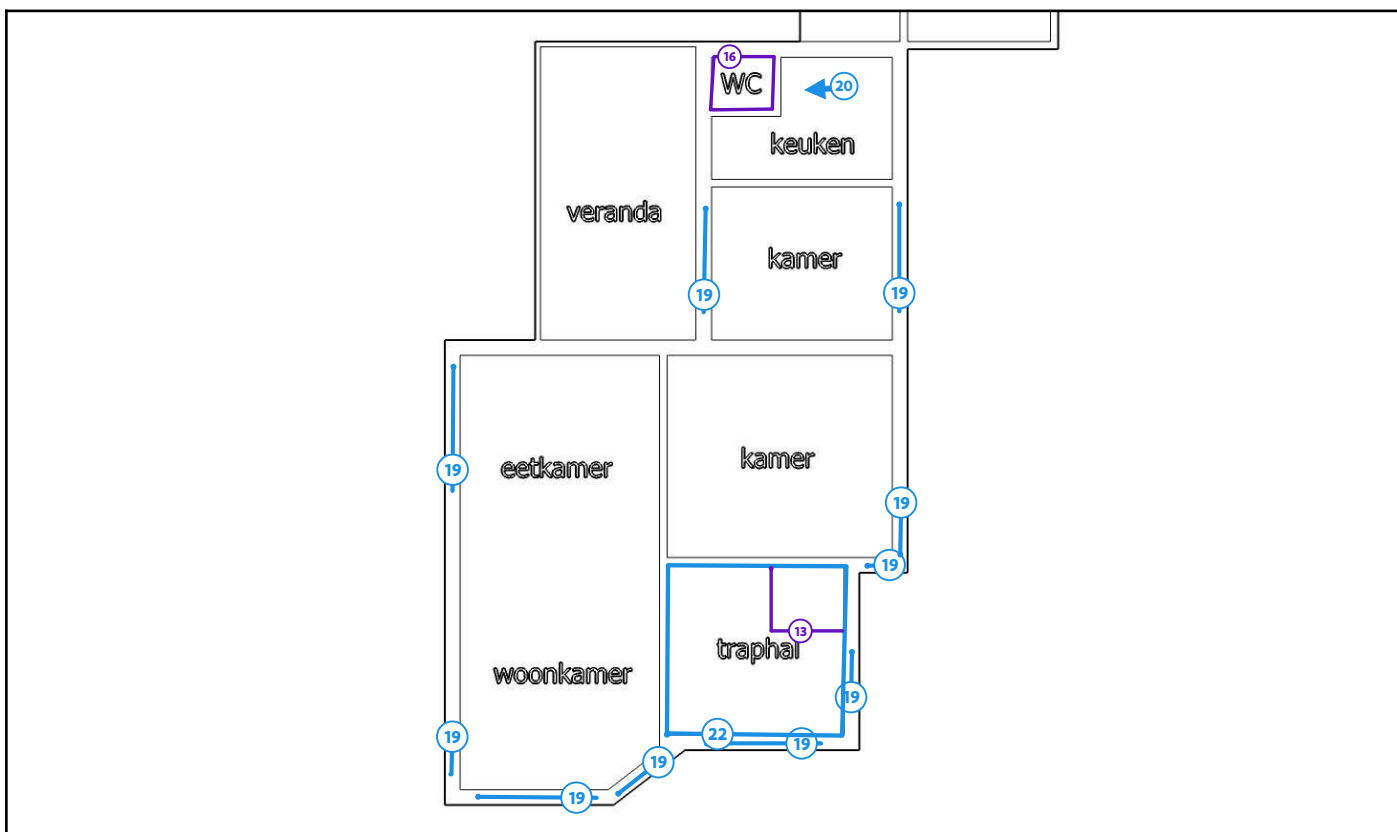
Plan 1.3: Gelijkvloers

Beschrijving	Type	Actie
13. platen omkasting trap - geen asbest	Advies	-
16. tegellijm achter tegels	Advies	-
19. P3 mastiek raam glas-hout	Geen asbest	-
20. P7 verf onderkant wastafel	Geen asbest	-
22. P5 lambrisering	Geen asbest	-

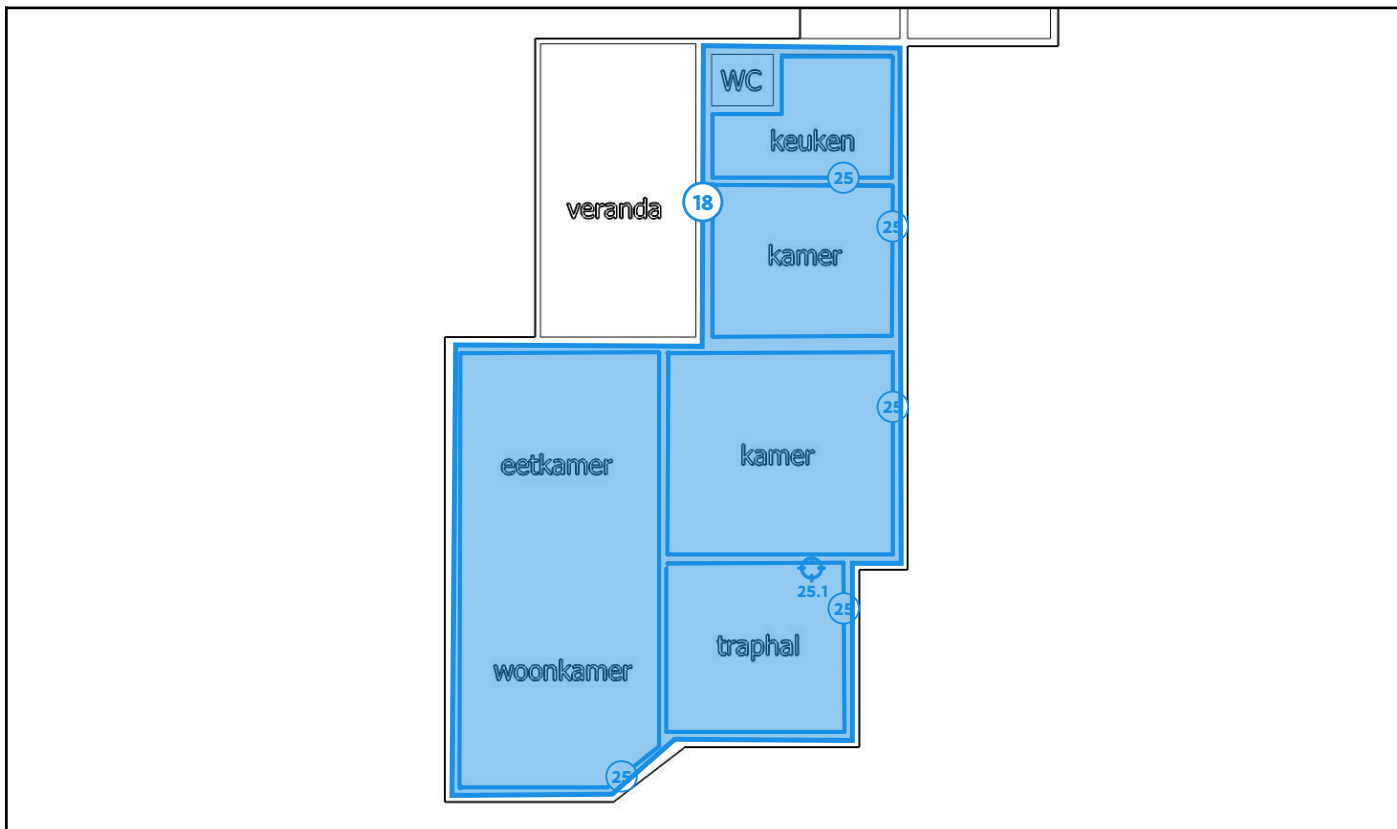
Plan 1.4: Gelijkvloers - aanduiding pleisterwerk

Beschrijving	Type	Actie
18. M2 pleisterwerk plafond	Geen asbest	-
25. M1 pleisterwerk muren	Geen asbest	-
25.1 Code: 4.13588	Puntmonster	-

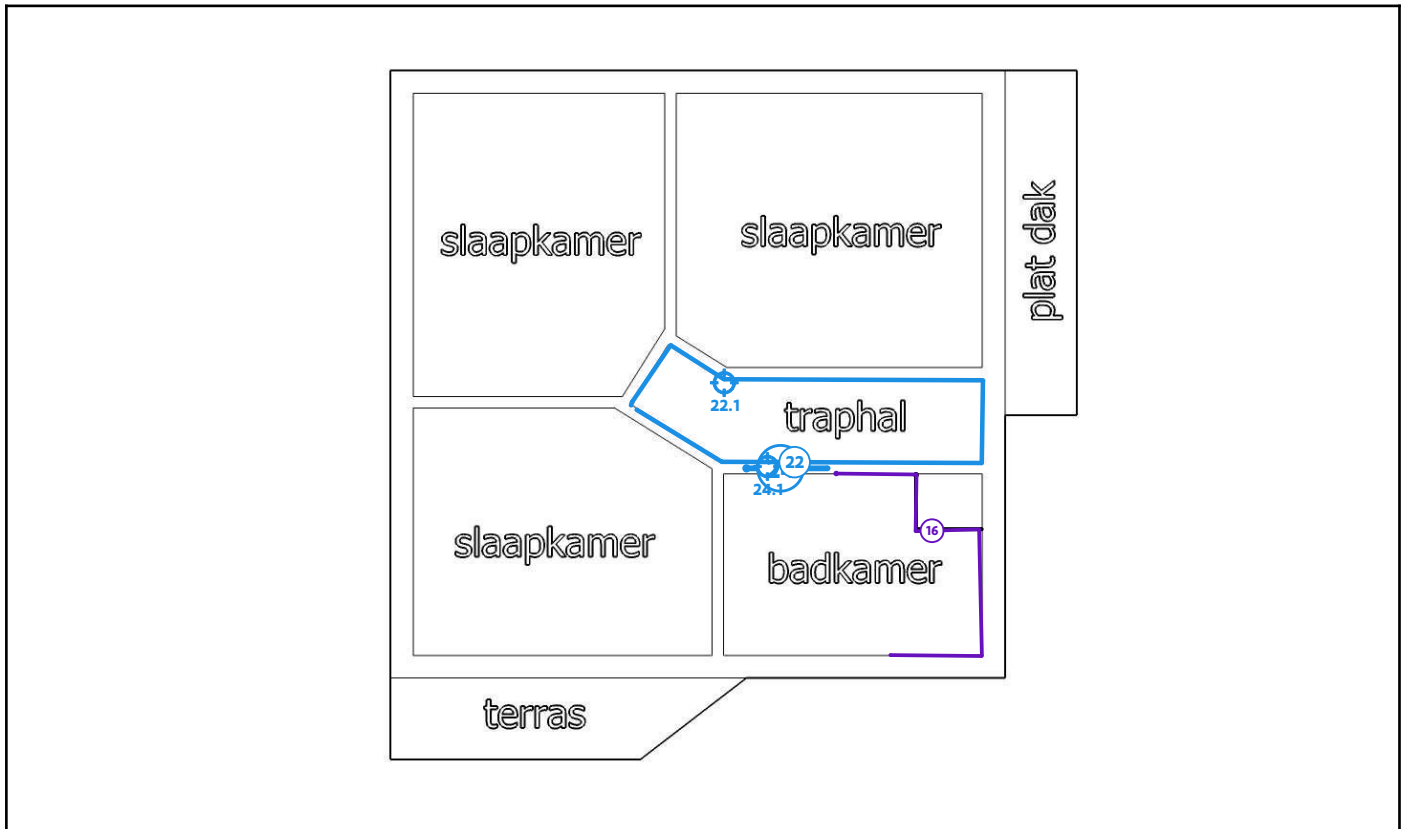
Plan 1.5: Eerste verdieping

Beschrijving	Type	Actie
16. tegellijn achter tegels	Advies	-
22. P5 lambrisering	Geen asbest	-
22.1 Code: 4.13596	Puntmonster	-
24. P2 mastiek binnendeur hout-glas	Geen asbest	-
24.1 Code: 4.13593	Puntmonster	-

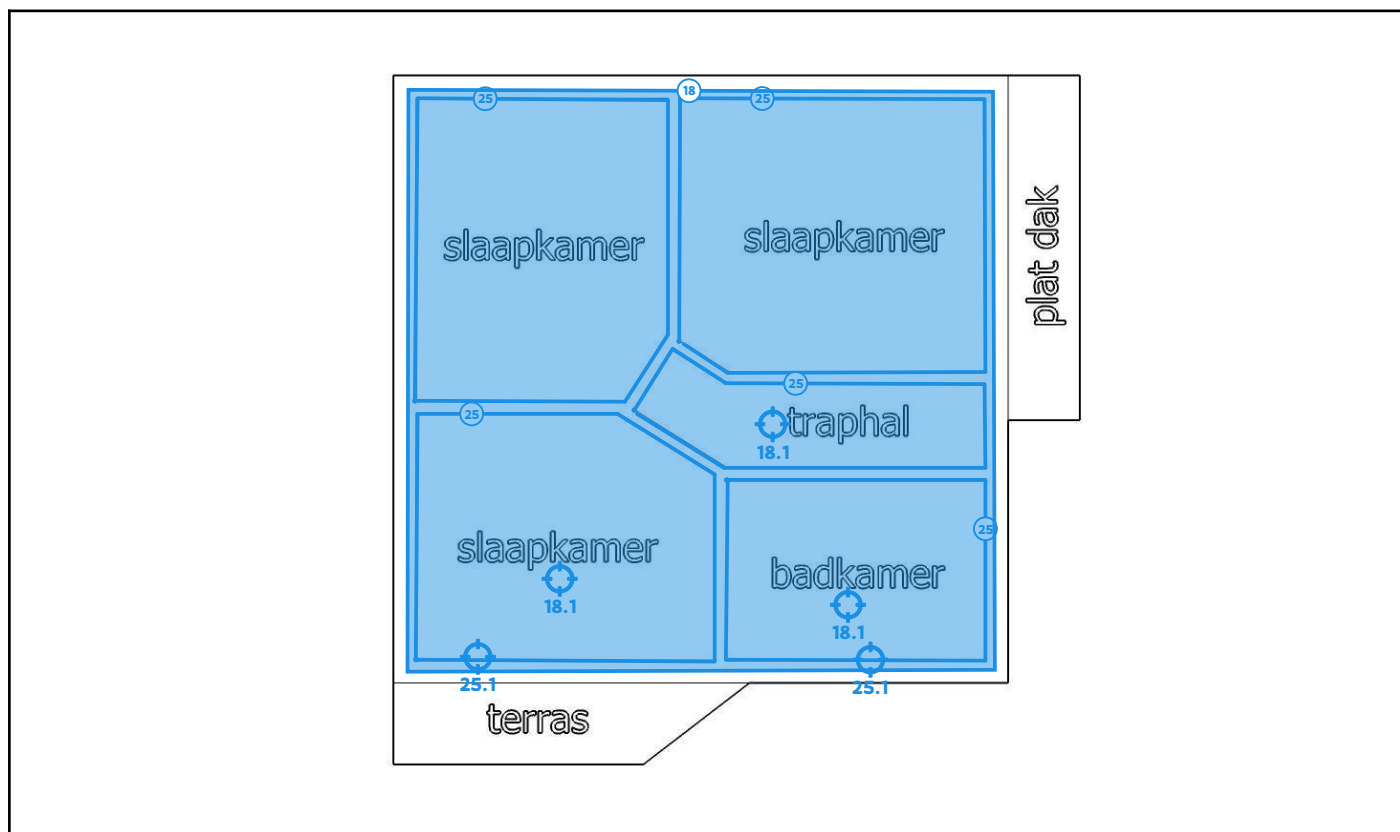
Plan 1.6: Eerste verdieping - aanduiding pleisterwerk

Beschrijving	Type	Actie
18. M2 pleisterwerk plafond	Geen asbest	-
18.1 Code: 4.13589	Mengmonster	-
25. M1 pleisterwerk muren	Geen asbest	-
25.1 Code: 4.13588	Puntmonster	-

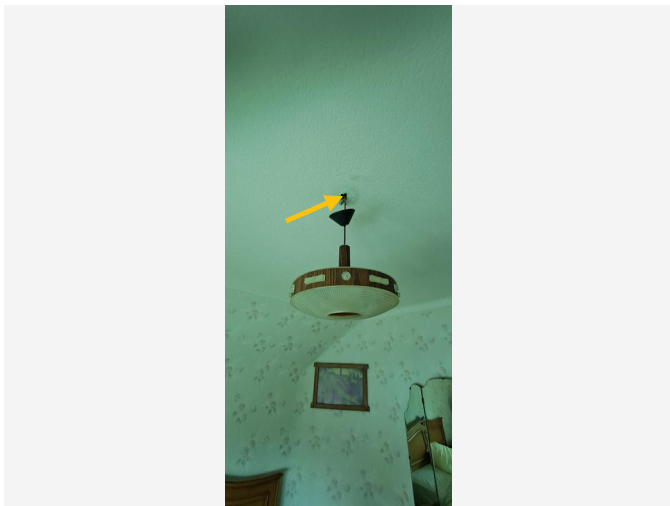
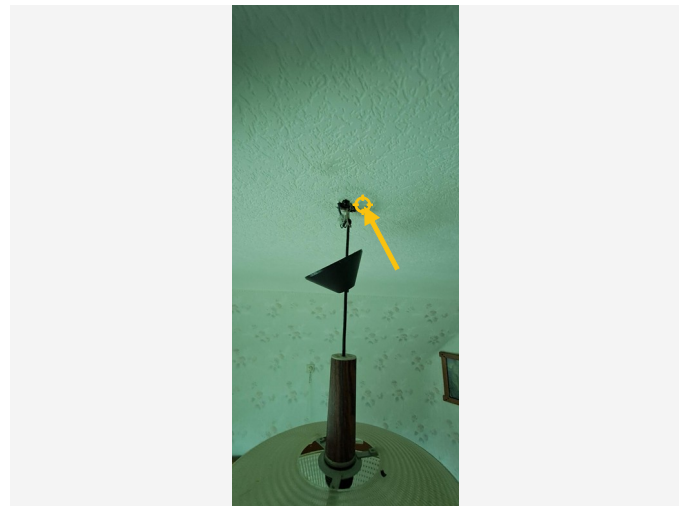
Fiche 18: M2 pleisterwerk plafond

Geen asbest

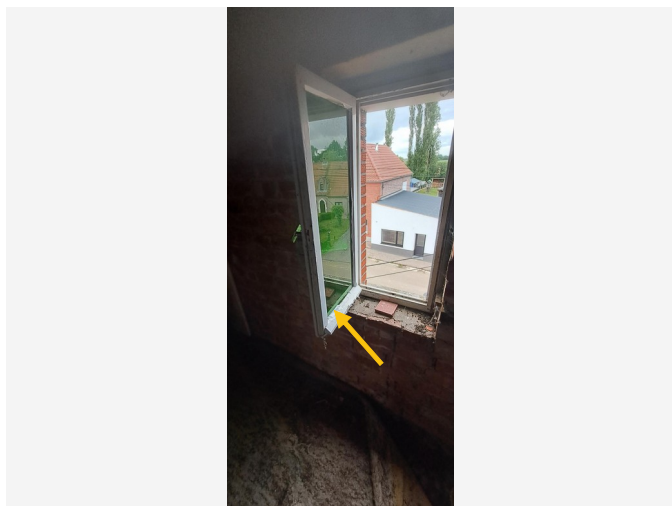
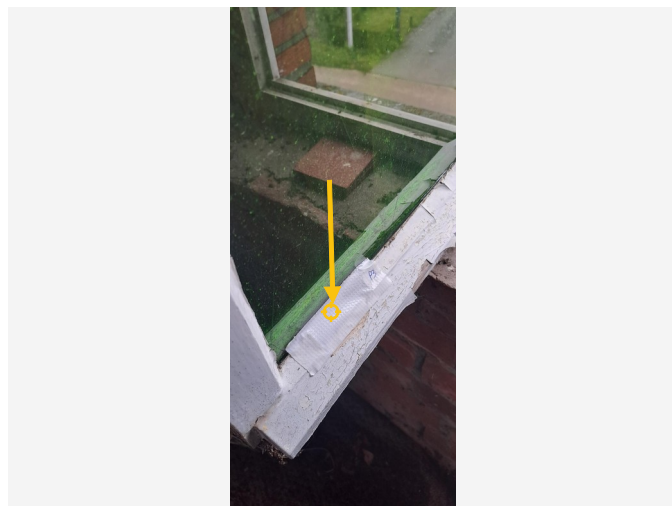
Beschrijving	P3 mastiek raam glas-hout
Omgeving	Grenst aan binnen- en buitenlucht
Primaire drager	Wandopening verticaal (raam, deur, ...)
Bindmiddel van materiaal	Kitten, mastiek, pasta
Gebondenheid op basis van bindmiddel	Hecht
Hoeveelheid (gewicht - aantal)	<ul style="list-style-type: none">• 0,50 kg - 1 stuk
Totaal gewicht	0,50 kg
Identificatiemethode	Vaststelling met monstername
Destructieve handeling voor identificatie	Nee

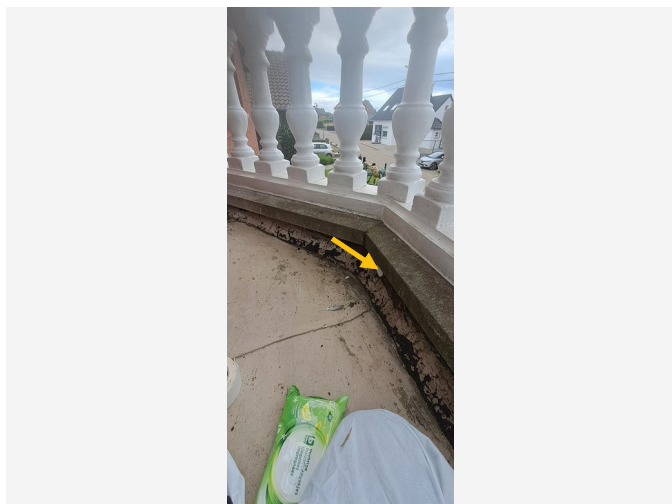
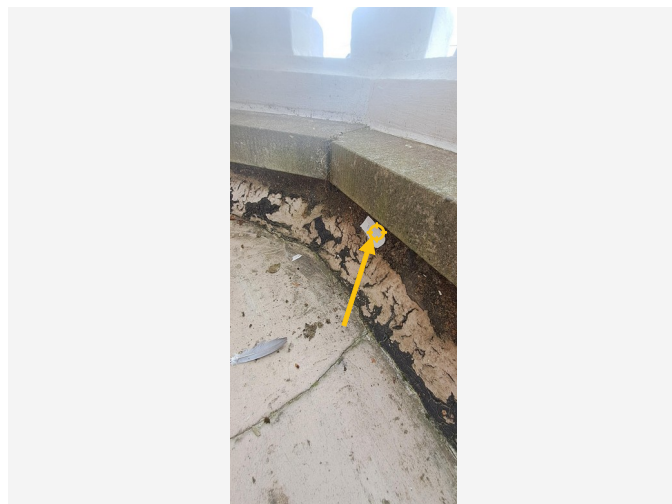
Fiche 21: P4 roofing

Geen asbest

Beschrijving	P4 roofing
Omgeving	Buiten
Primaire drager	Plat dak
Bindmiddel van materiaal	Bitumen (roofing, teer, asfalt)
Gebondenheid op basis van bindmiddel	Hecht
Hoeveelheid (oppervlakte - aantal)	• 26,80 m ² - 1 stuk
Totale oppervlakte	26,80 m ²
Identificatiemethode	Vaststelling met monstername
Destructieve handeling voor identificatie	Nee

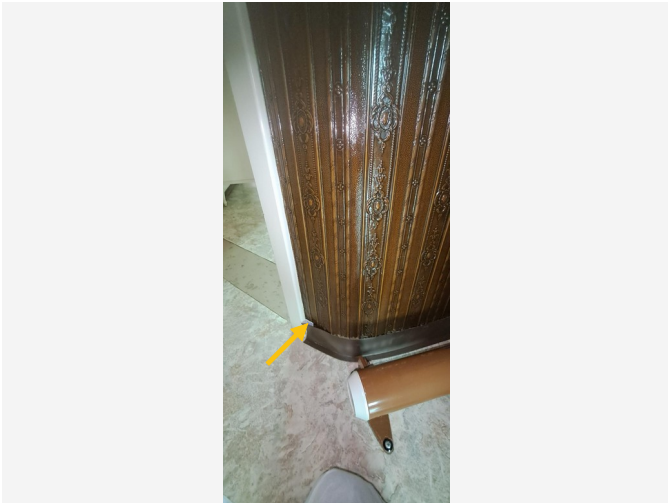
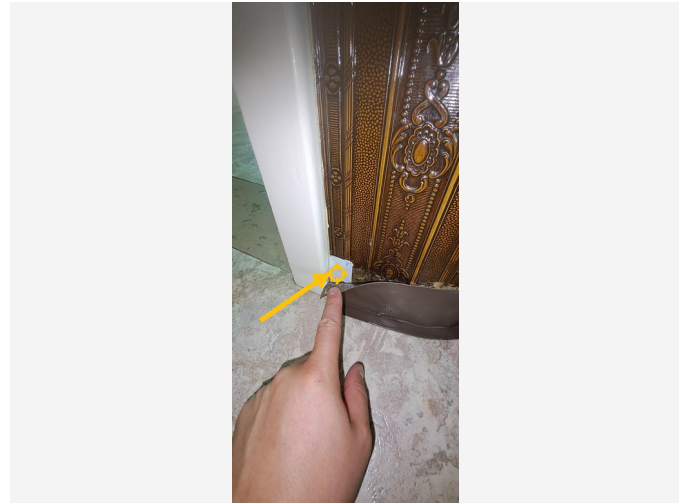
Beschrijving	P5 lambrisering
Omgeving	Binnen
Primaire drager	Binnenwand
Bindmiddel van materiaal	Karton - papier - viltachtig
Gebondenheid op basis van bindmiddel	Niet-hechtgebonden
Hoeveelheid (oppervlakte - aantal)	• 36,00 m ² - 1 stuk
Totale oppervlakte	36,00 m ²
Identificatiemethode	Vaststelling met monstername
Destructieve handeling voor identificatie	Nee
Opmerking	De hoeveelheid is der indicatie. Deze mag niet gebruikt worden voor andere doeleinde.

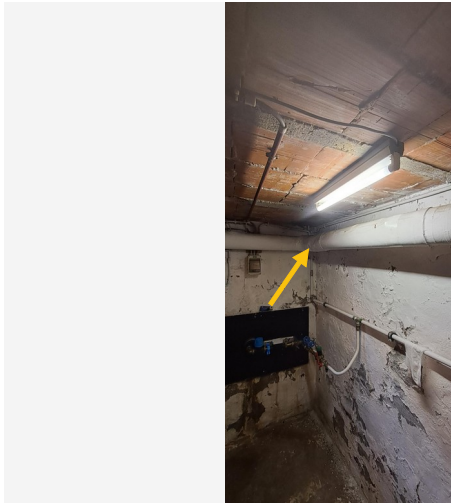
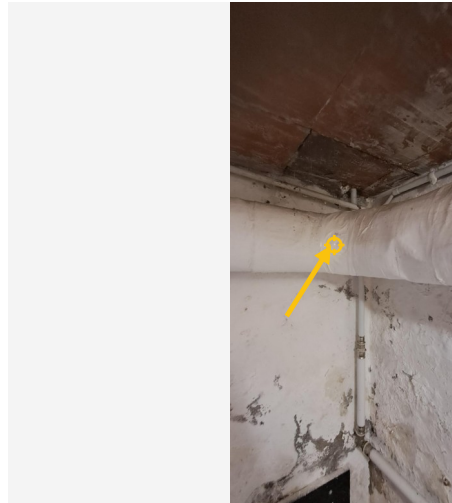
Beschrijving	M3+M4 isolatie verwamingsleiding
Omgeving	Binnen
Primaire drager	HVAC infrastructuur en uitrusting
Bindmiddel van materiaal	Bitumen (roofing, teer, asfalt)
Gebondenheid op basis van bindmiddel	Hecht
Hoeveelheid (lengte - omtrek - dikte - aantal)	<ul style="list-style-type: none">• 8,40 m - 45,00 cm - 5,00 cm - 1 stuk
Totaal volume	0,189 m ³
Identificatiemethode	Vaststelling met monsternamen
Destructieve handeling voor identificatie	Nee
Opmerking	<p>Op de plaatsen waar er staalname is gebeurd, is er geen asbest gevonden. Dit sluit niet uit dat er op andere plaatsen wel asbest aanwezig kan zijn. De stalen zijn genomen op representatieve plaatsen beschreven in het inspectieprotocol van OVAM.</p> <p>De hoeveelheid is der indicatie. Deze mag niet gebruikt worden voor andere doeleinde.</p>

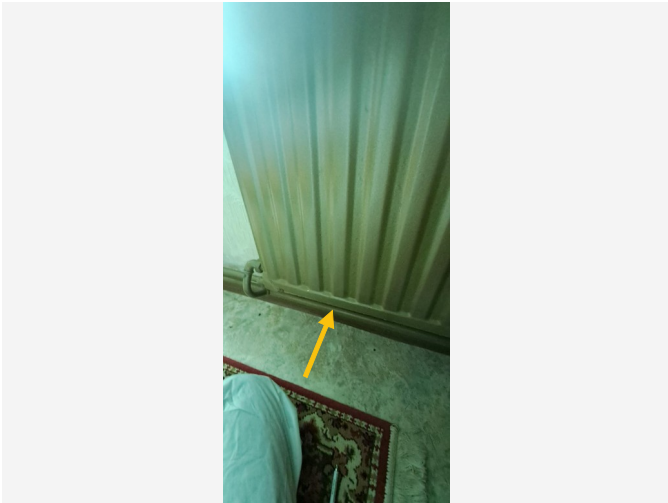
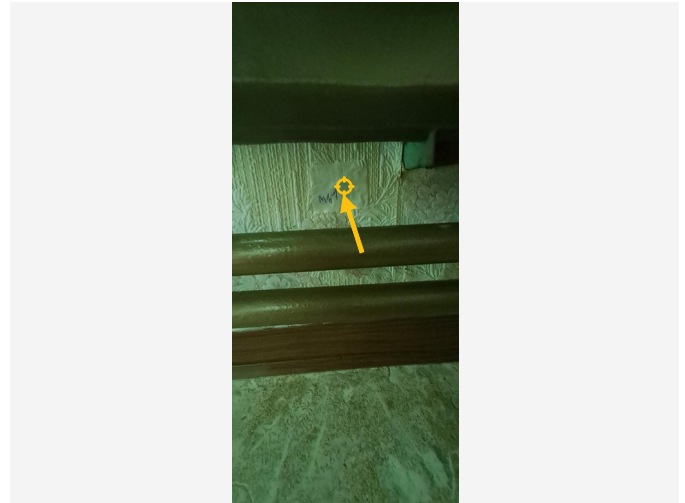
Fiche 25: M1 pleisterwerk muren

Geen asbest
