Asbestinventarisatetest

Walnootstraat 13, 3945 Ham

Attestnummer : 20240930-000058.000

Uitgegeven op : 30.09.2024

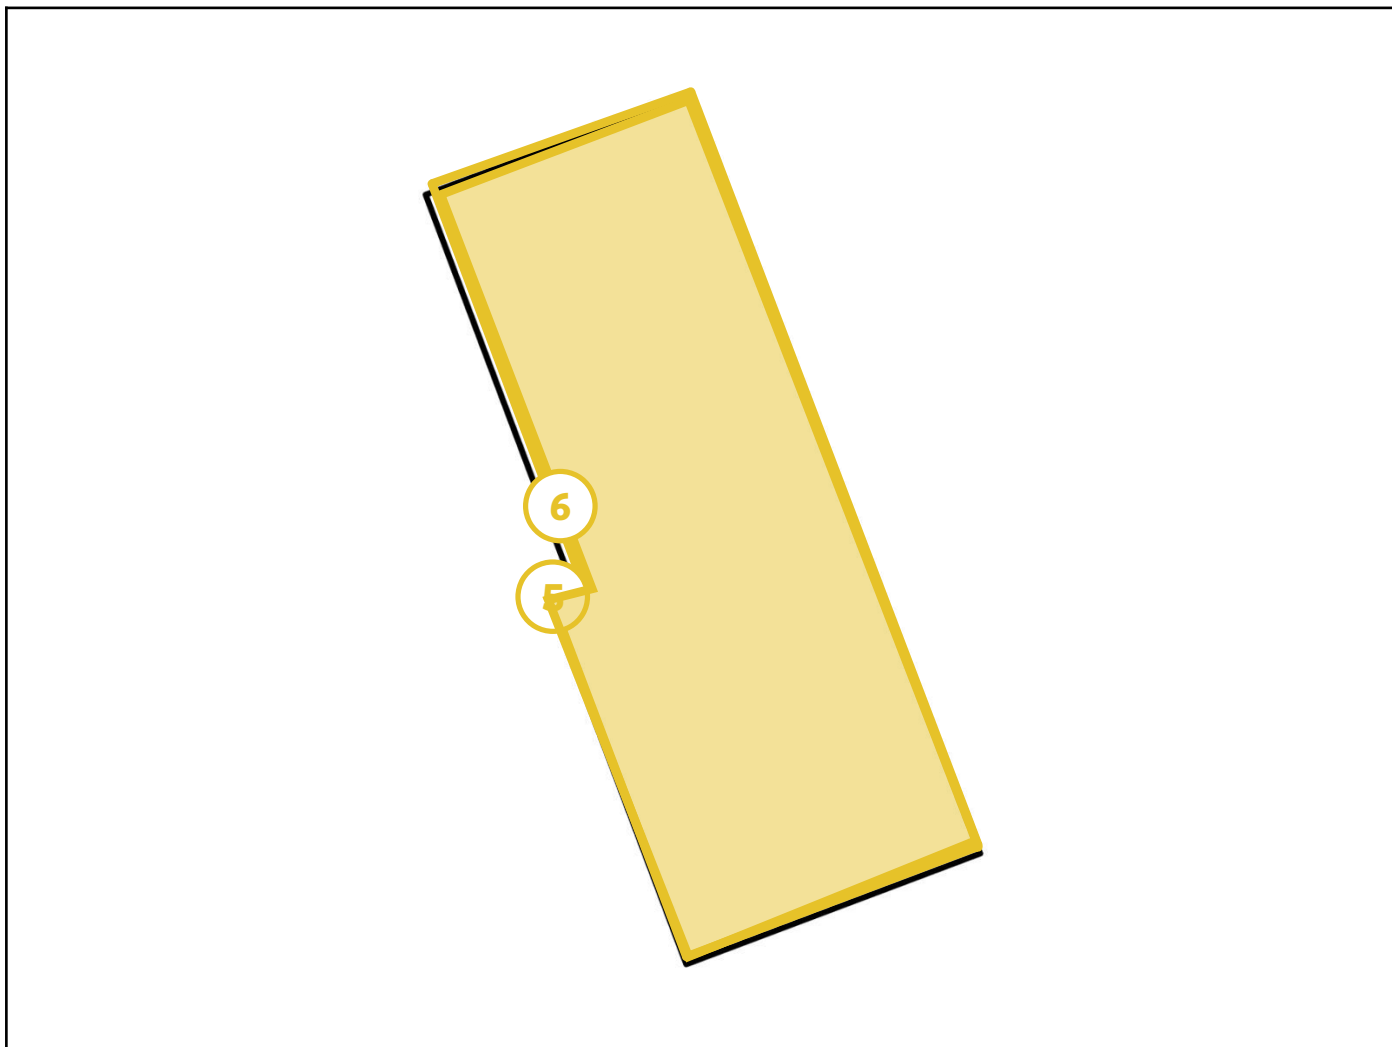
Plan 1.1: Grondplan - Bepleistering

| Beschrijving | Type | Actie |
|---|---|---|
| 5. Bepleistering muren | Asbestmateriaal | Zorgvuldig beheren |
| 6. Bepleistering plafonds | Asbestmateriaal | Zorgvuldig beheren |

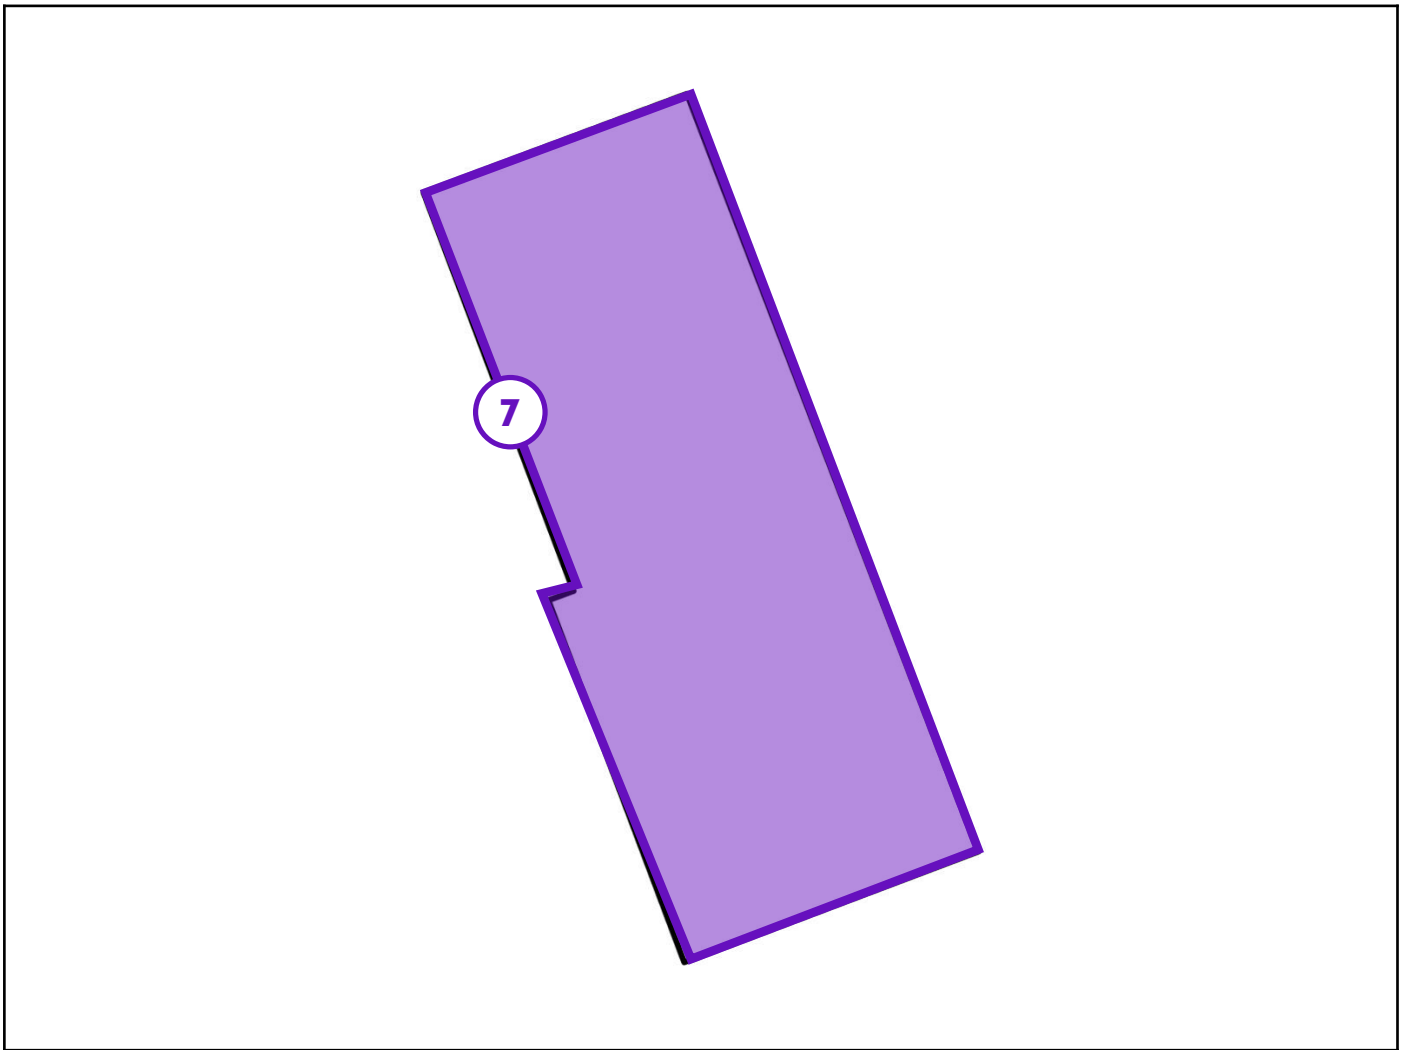
Plan 1.2: Grondplan - Onderdak

| Beschrijving | Type | Actie |
|---|---|---|
| 7. Onderdak | Beperking | - |

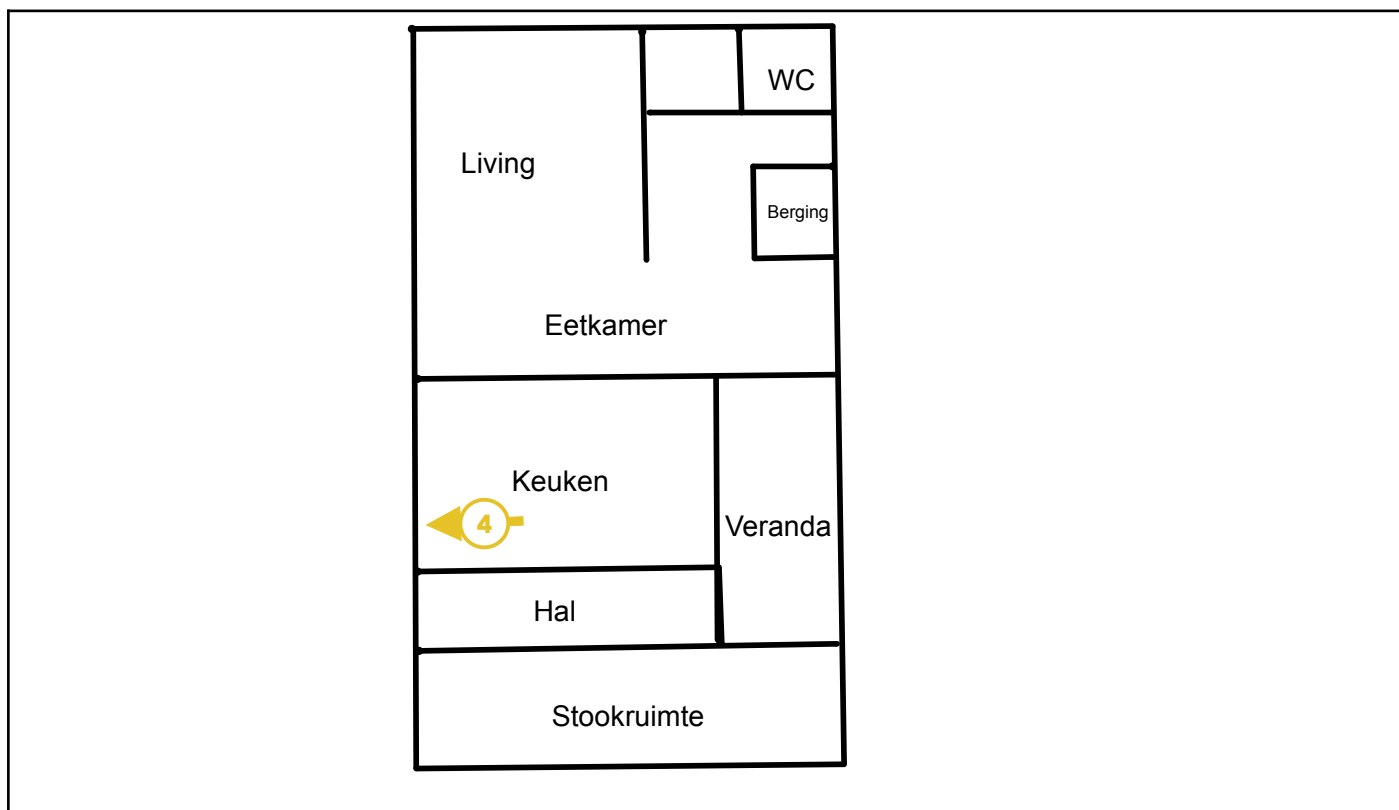
Plan 1.3: Gelijkvloers

| Beschrijving | Type | Actie |
|---|---|---|
| 4. Anti-dreunlaag wastafel | Asbestmateriaal | Zorgvuldig beheren |

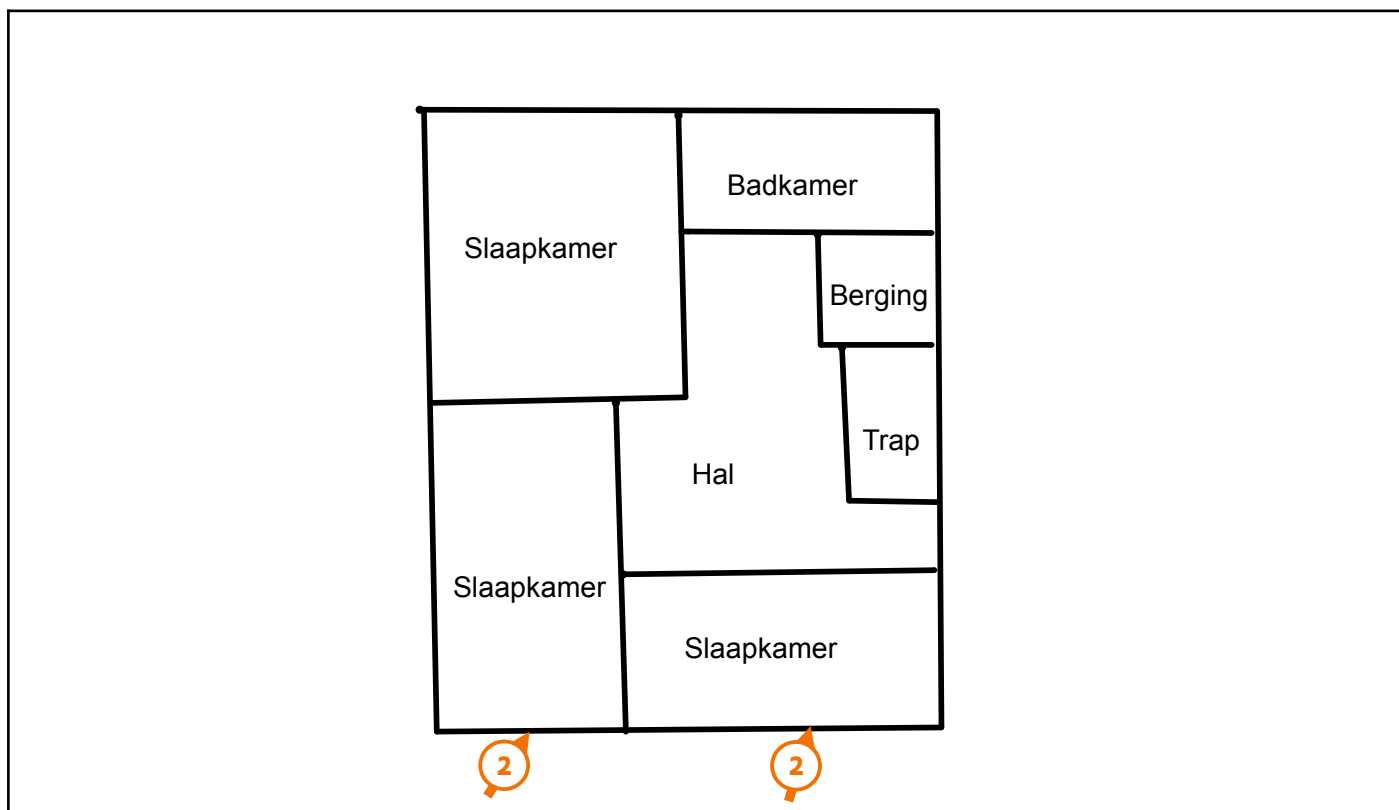
Plan 1.4: 1ste Verdieping

| Beschrijving | Type | Actie |
|---|---|---|
| 2. Mastiek ramen | Asbestmateriaal | Verwijderen |

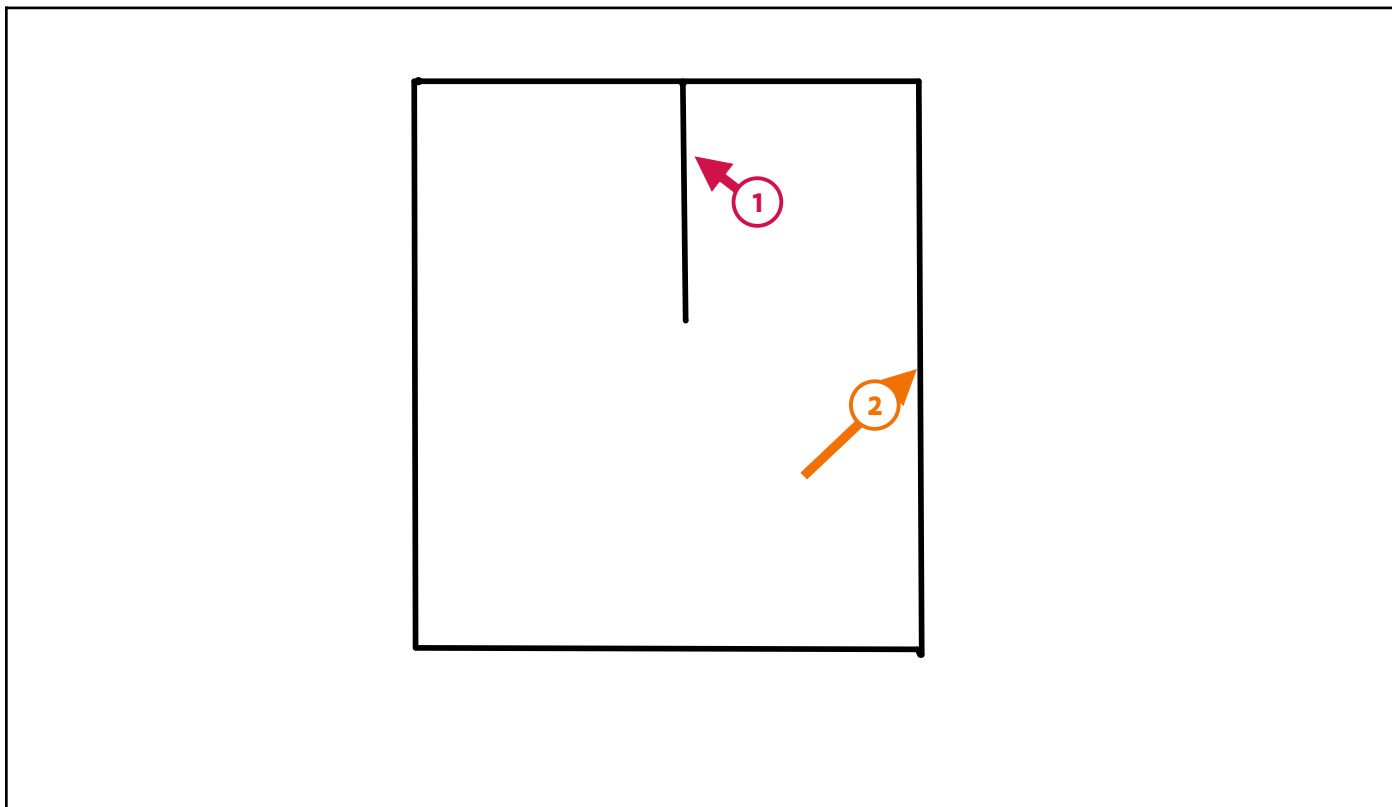
Plan 1.5: Zolder

| Beschrijving | Type | Actie |
|---|---|---|
| 1. Schouwhoed | Asbestmateriaal | Dringend verwijderen |
| 2. Mastiek ramen | Asbestmateriaal | Verwijderen |

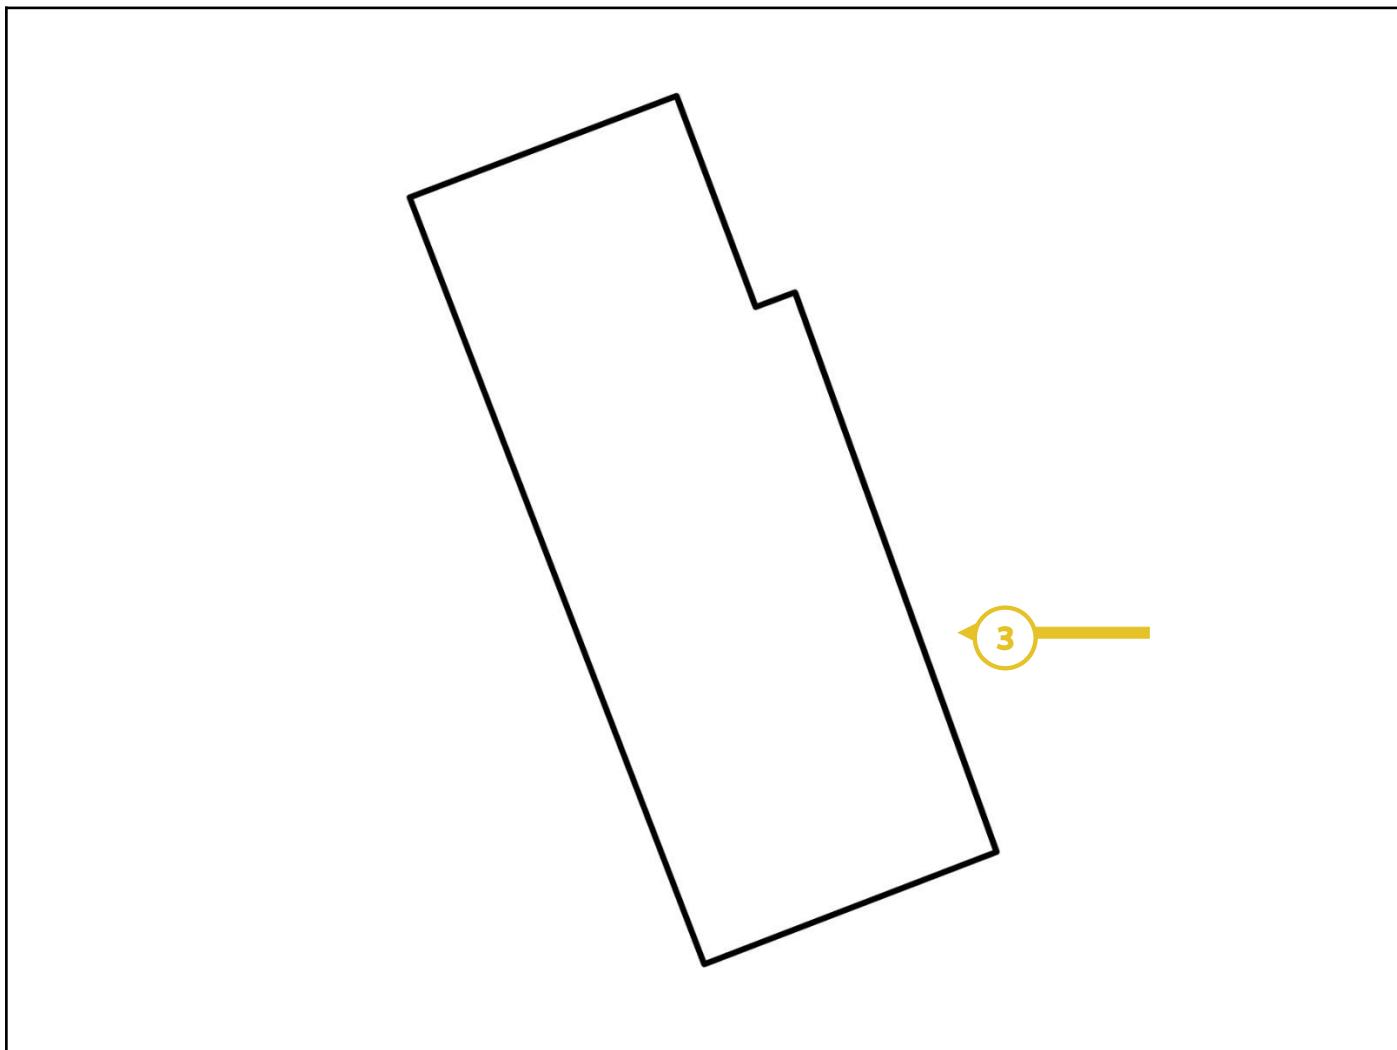
Plan 2.1: Grondplan - Stopverf

| Beschrijving | Type | Actie |
|---|---|---|
| 3. Stopverf ramen - garage | Asbestmateriaal | Zorgvuldig beheren |
