Asbestinventarisatetest

Meidoornhof 7, 3290 Diest

Attestnummer : **20231026-000078.000**

Niet-asbestveilig

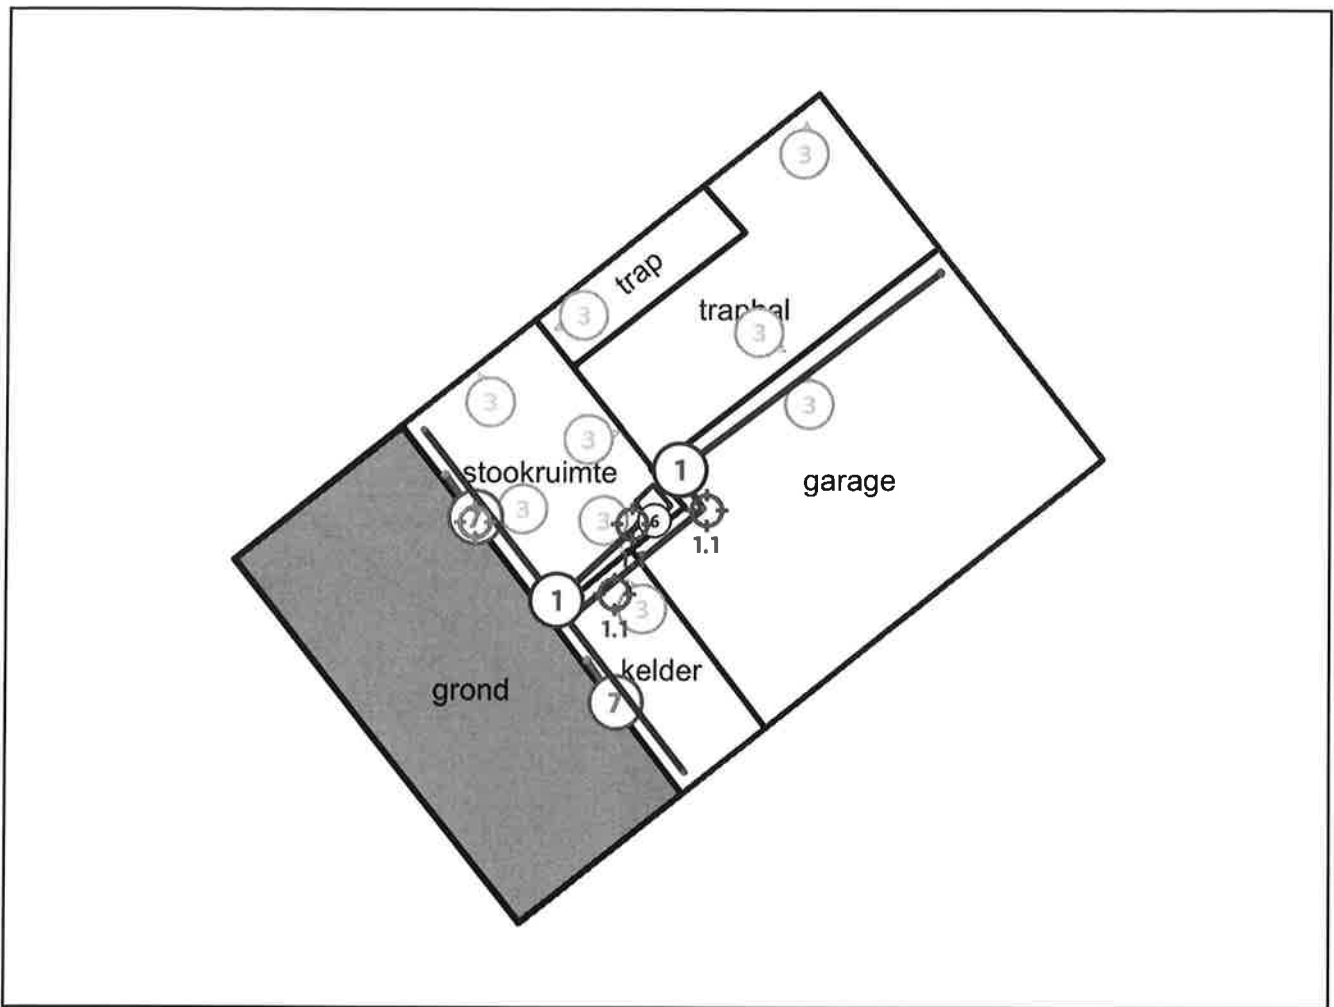
Plan 1.1: Kelder

Beschrijving	Type	Actie
1. M3 isolatie verwarmingsleidingen	Asbestmateriaal	Dringend verwijderen
1.1 Code: 4.04292	Mengmonster	-
3. Bakeliet schakelaars/stopcontacten	Asbestmateriaal	Zorgvuldig beheren
6. pakking verwarmingsketel	Advies	-
7. P1 mastiek raam hout-glas	Geen asbest	-
7.1 Code: 4.04290	Puntmonster	-

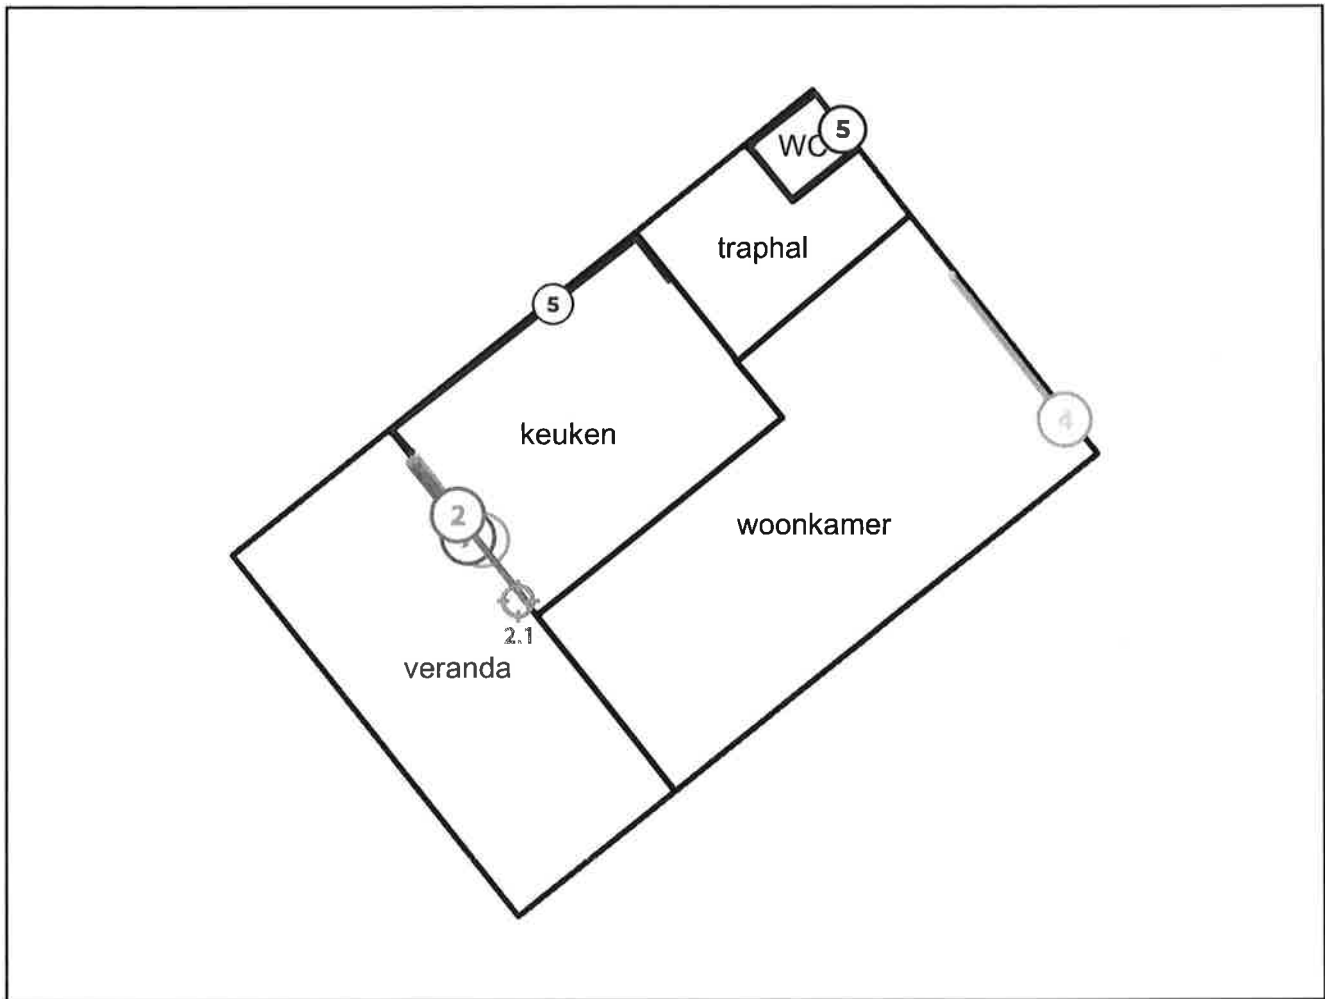
Plan 1.2: Gelijkvloers

Beschrijving	Type	Actie
2. P2 mastiek profiel-muur	Asbestmateriaal	Verwijderen
2.1 Code: 4.04291	Puntmonster	-
4. vensterbanken	Asbestmateriaal	Zorgvuldig beheren
5. tegellijn achter faience tegels	Advies	-
7. P1 mastiek raam hout-glas	Geen asbest	-

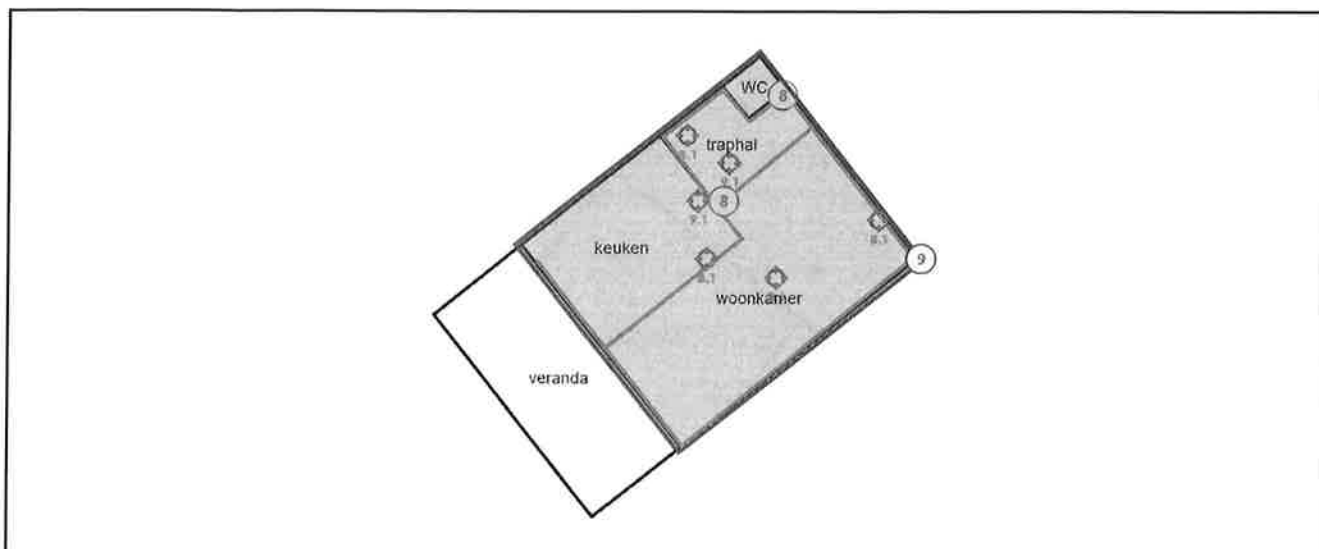
Plan 1.3: Gelijkvloers - aanduiding pleisterwerk

Beschrijving	Type	Actie
8. M1 pleisterwerk muren	Geen asbest	-
8.1 Code: 4.0288	Mengmonster	-
9. M2 pleisterwerk plafond	Geen asbest	-
9.1 Code: 4.04289	Mengmonster	-

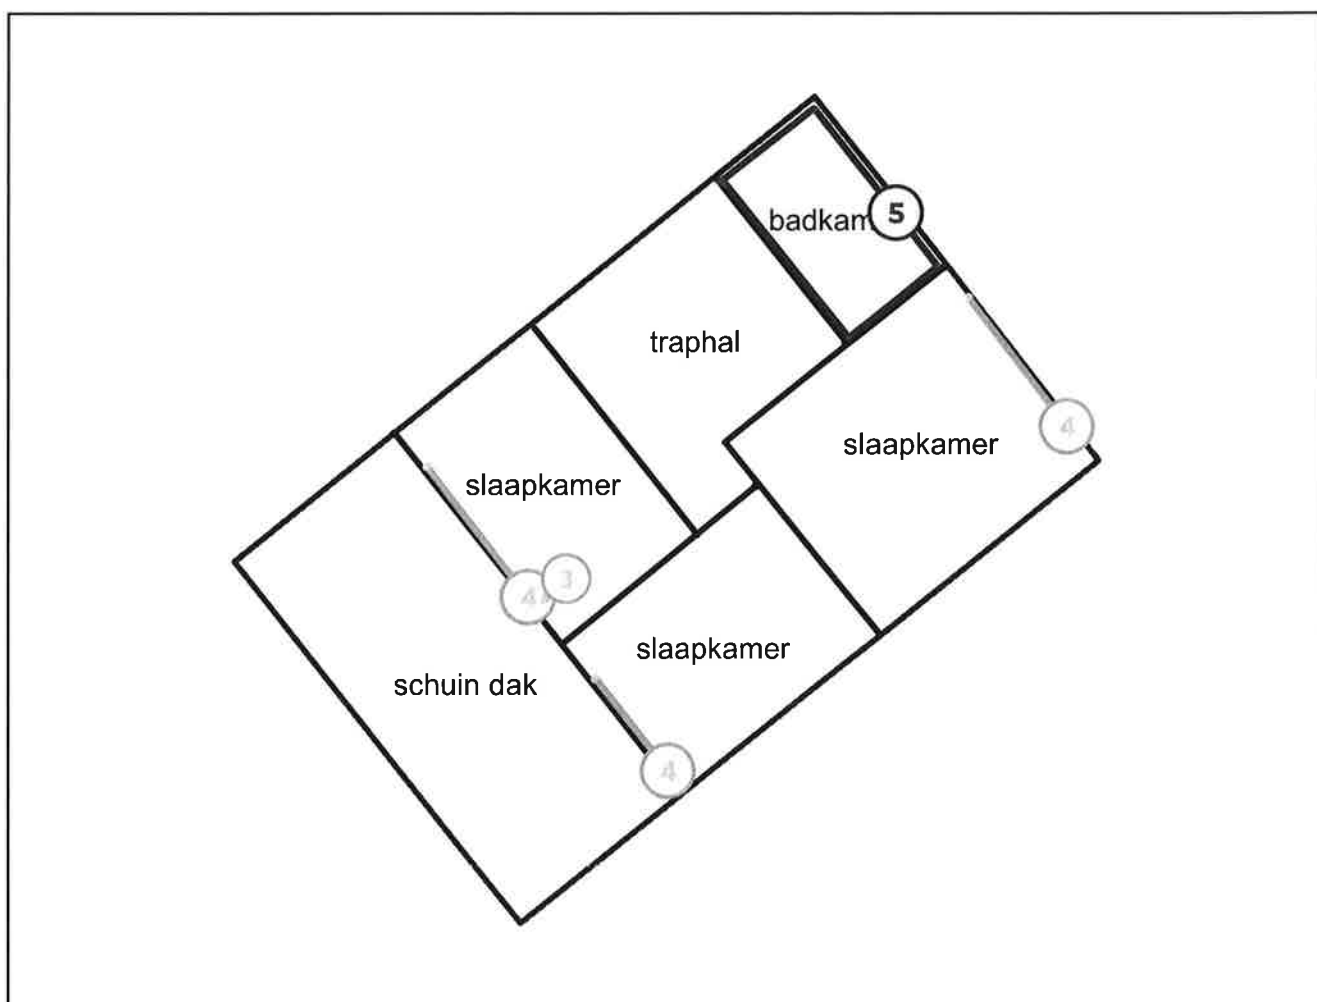
Plan 1.4: Eerste verdieping

Beschrijving	Type	Actie
3. Bakeliet schakelaars/stopcontacten	Asbestmateriaal	Zorgvuldig beheren
4. vensterbanken	Asbestmateriaal	Zorgvuldig beheren
5. tegellijm achter faience tegels	Advies	-

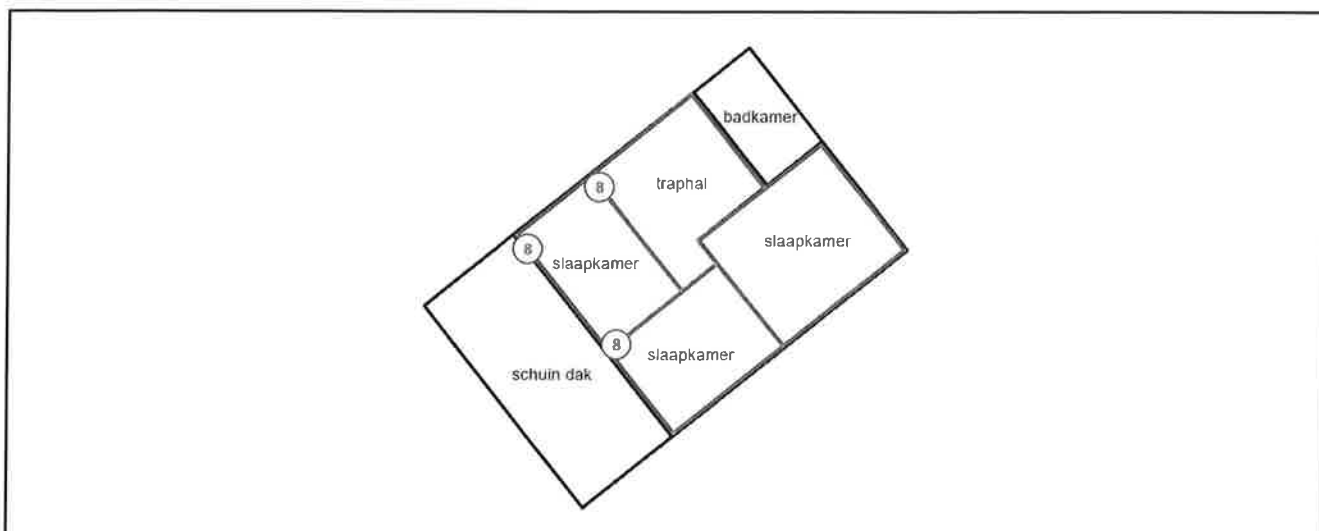
Plan 1.5: Eerste verdieping - aanduiding pleisterwerk

Beschrijving	Type	Actie
8. M1 pleisterwerk muren	Geen asbest	-
