Asbestinventarisatetest

Turnhoutsebaan 126, 3294 Diest

Attestnummer : 20260418-000209.001

Uitgegeven op : 29.04.2026

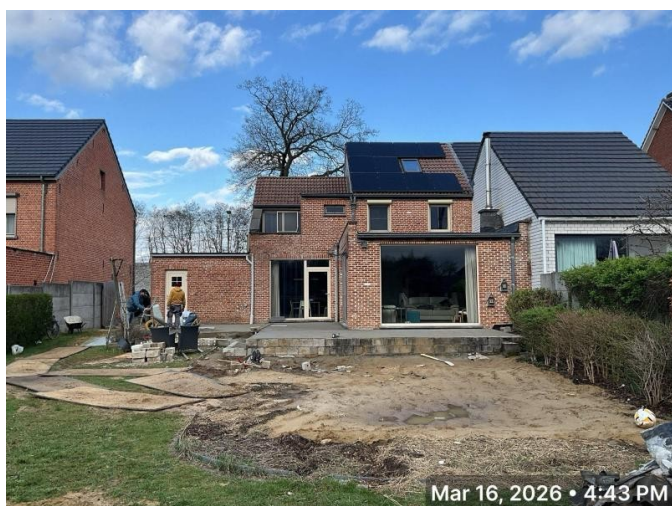
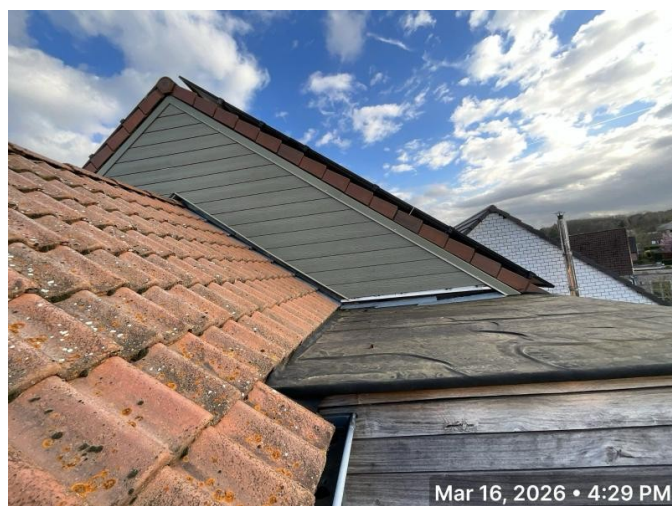
Beschrijving	Notitie	Terug te vinden op plannen
Fiche 6: Dakbedekking bestaande uit pannen (niet verdacht)	De dakbedekking is niet-asbestverdacht.	Plan 1.3: Eerste Verdieping
Fiche 7: Onderdak Doek	Het onderdak bestaat uit doek op de inspectielocatie.	-
Fiche 8: Kit aan de ramen	De kit aan de ramen is niet asbestverdacht. Alle ramen werden gecontroleerd.	-
Fiche 9: CV-ketel (niet verdacht) Gasketel	De CV-ketel (dichtingen, isolerend materiaal) is niet asbestverdacht.	Plan 1.1: Gelijkvloers
Fiche 10: Dakbedekking plat dak (niet verdacht) EPDM	De dakbedekking (EPDM) is niet asbestverdacht. Het is niet uitgesloten dat de EPDM werd gelegd op bestaande, mogelijk asbestverdachte roofing. Bij werken, laat dit controleren.	Plan 1.3: Eerste Verdieping Plan 1.5: Dakbedekking
