Asbestinventarisatetest

Eindstraat 64, 3630 Maasmechelen

Attestnummer : 20231125-000057.000

Uitgegeven op : 25.11.2023

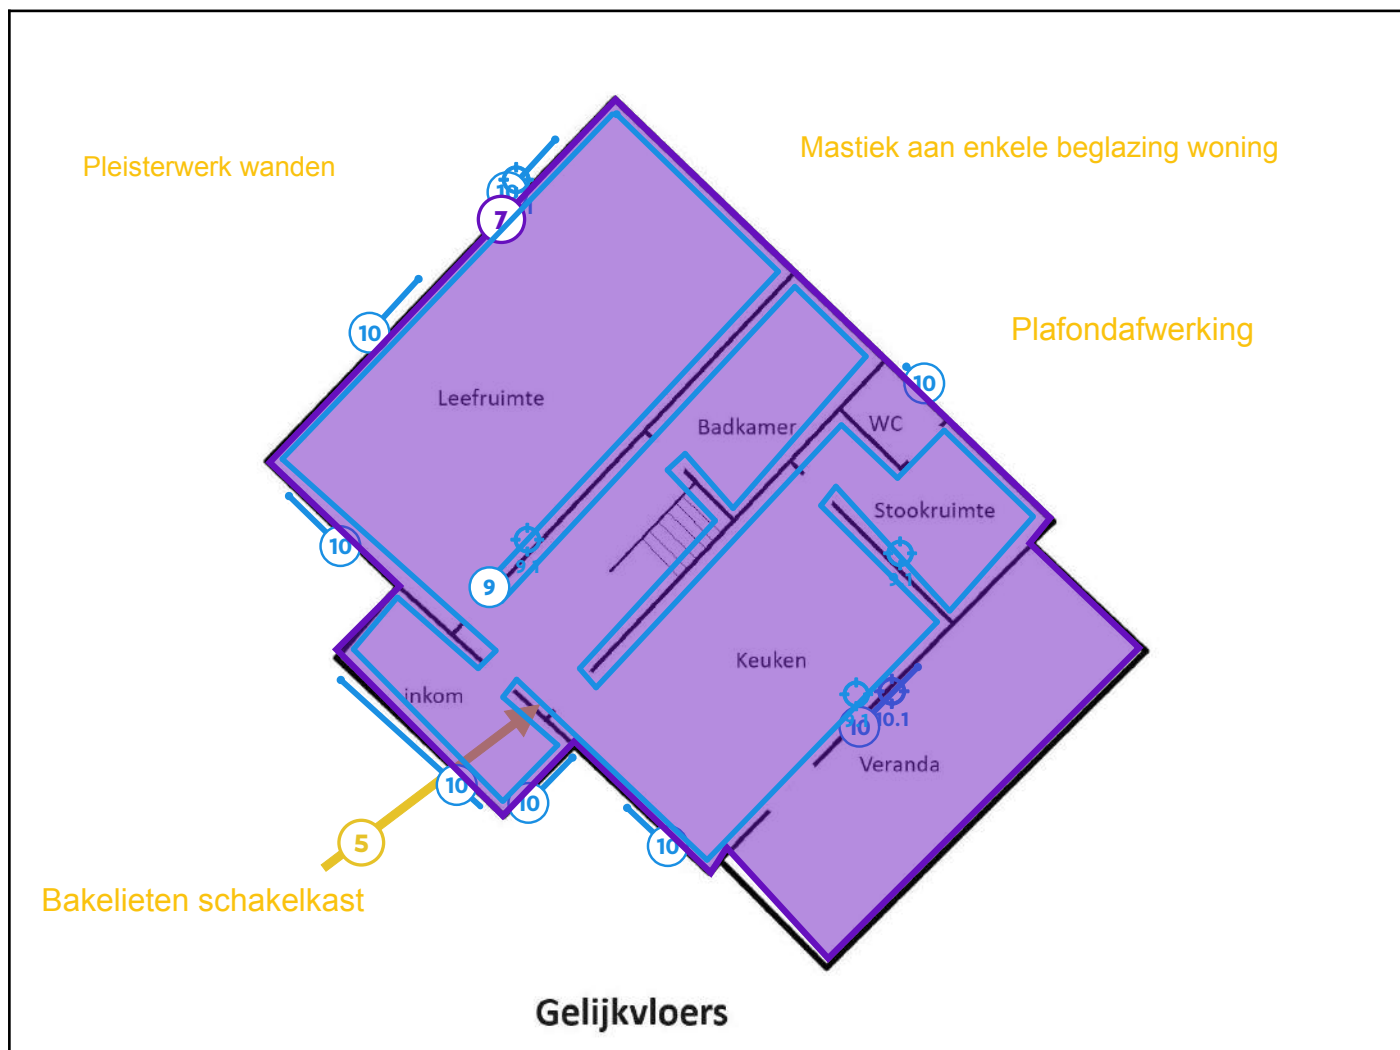
Plan 1.4: gelijkvloers

Beschrijving	Type	Actie
5. Bakelieten schakelkast	Asbestmateriaal	Zorgvuldig beheren
7. Plafonds afgewerkt met verschillende materialen	Advies	-
9. Pleisterwerk wanden	Geen asbest	-
9.1 Code: 4	Mengmonster	-
10. Mastiek enkele beglazing woning	Geen asbest	-
10.1 Code: 2	Puntmonster	-

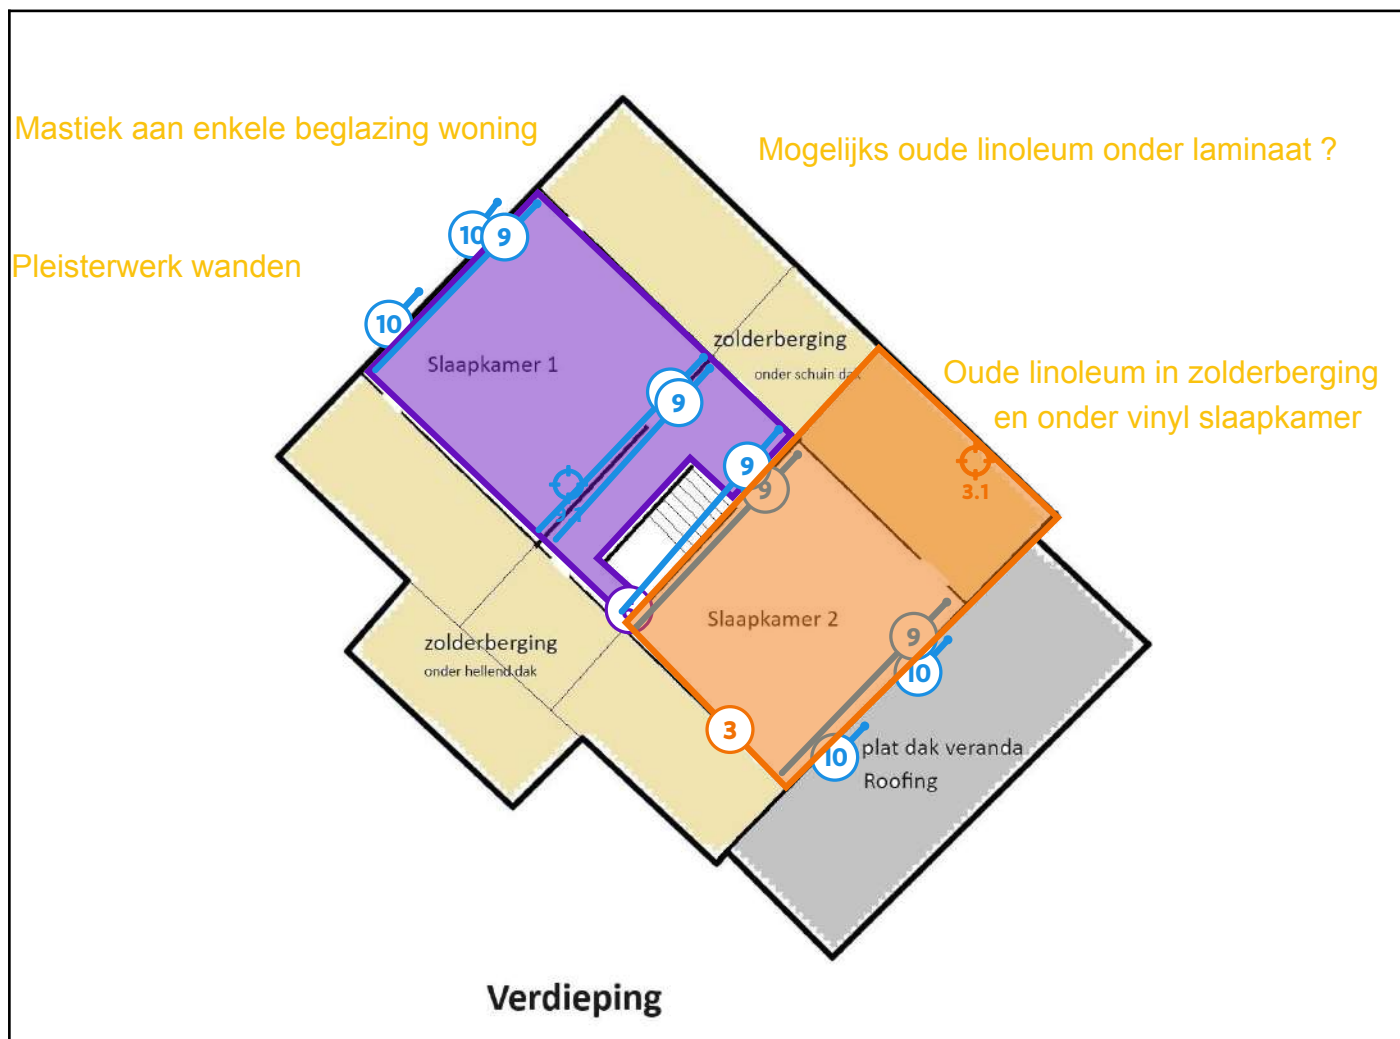
Plan 1.5: verdieping

Beschrijving	Type	Actie
3. Linoleum zolder links en onder vinyl slaapkamer	Asbestmateriaal	Verwijderen
3.1 Code: 3	Puntmonster	-
6. Mogelijks oude linoleum onder laminaat	Advies	-
9. Pleisterwerk wanden	Geen asbest	-
9.1 Code: 4	Mengmonster	-
10. Mastiek enkele beglazing woning	Geen asbest	-

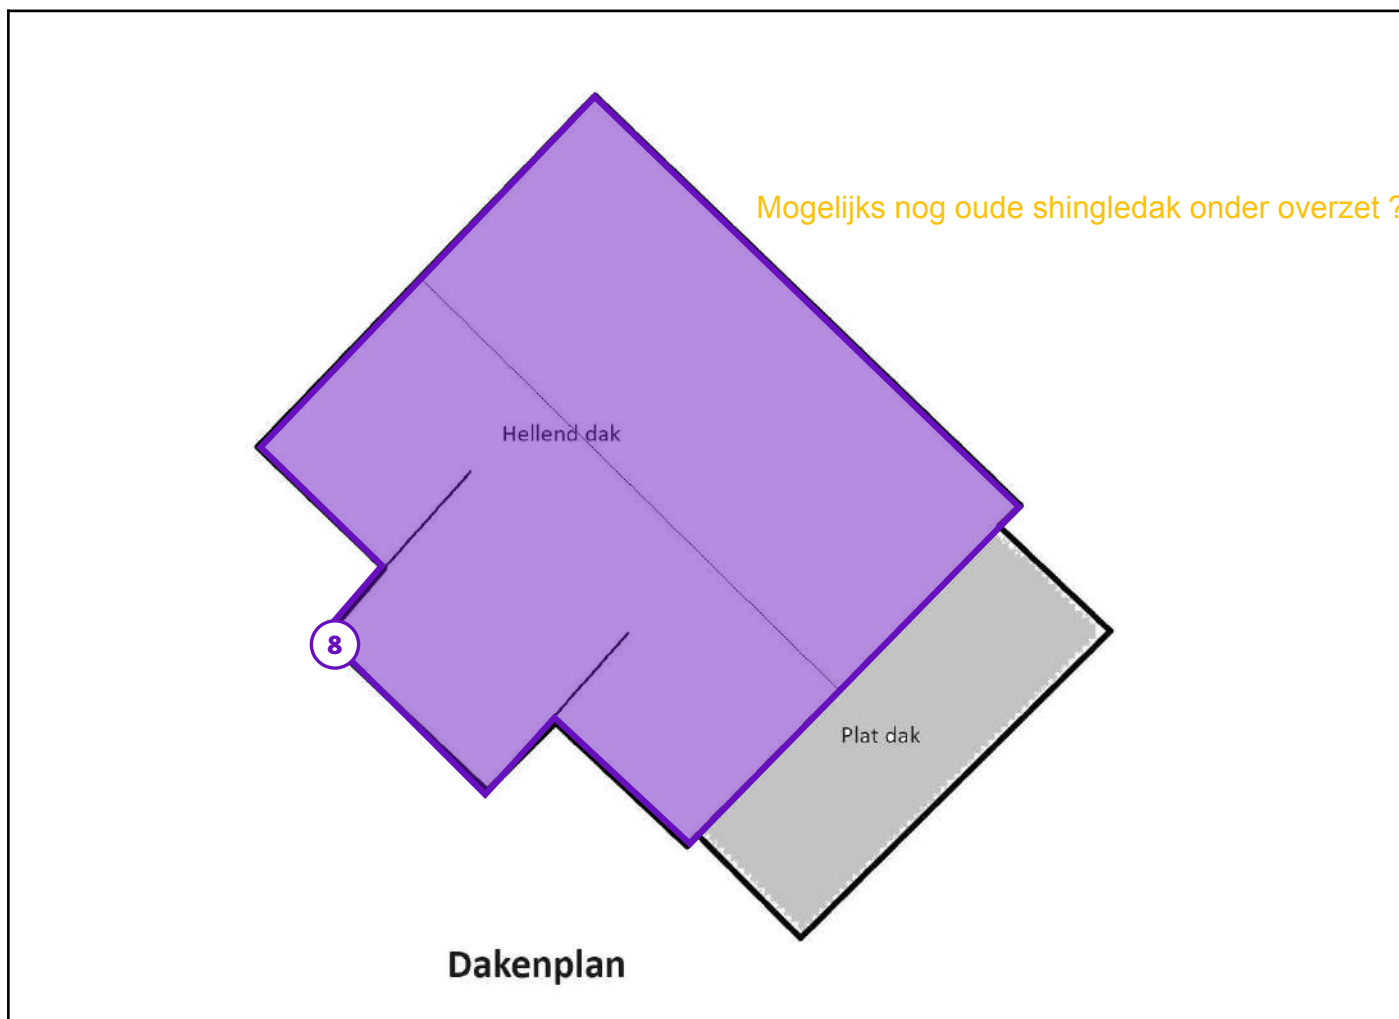
Plan 1.6: dakenplan

Beschrijving	Type	Actie
8. Mogelijks oude Shingles hoofddak onder overzetdak	Advies	-

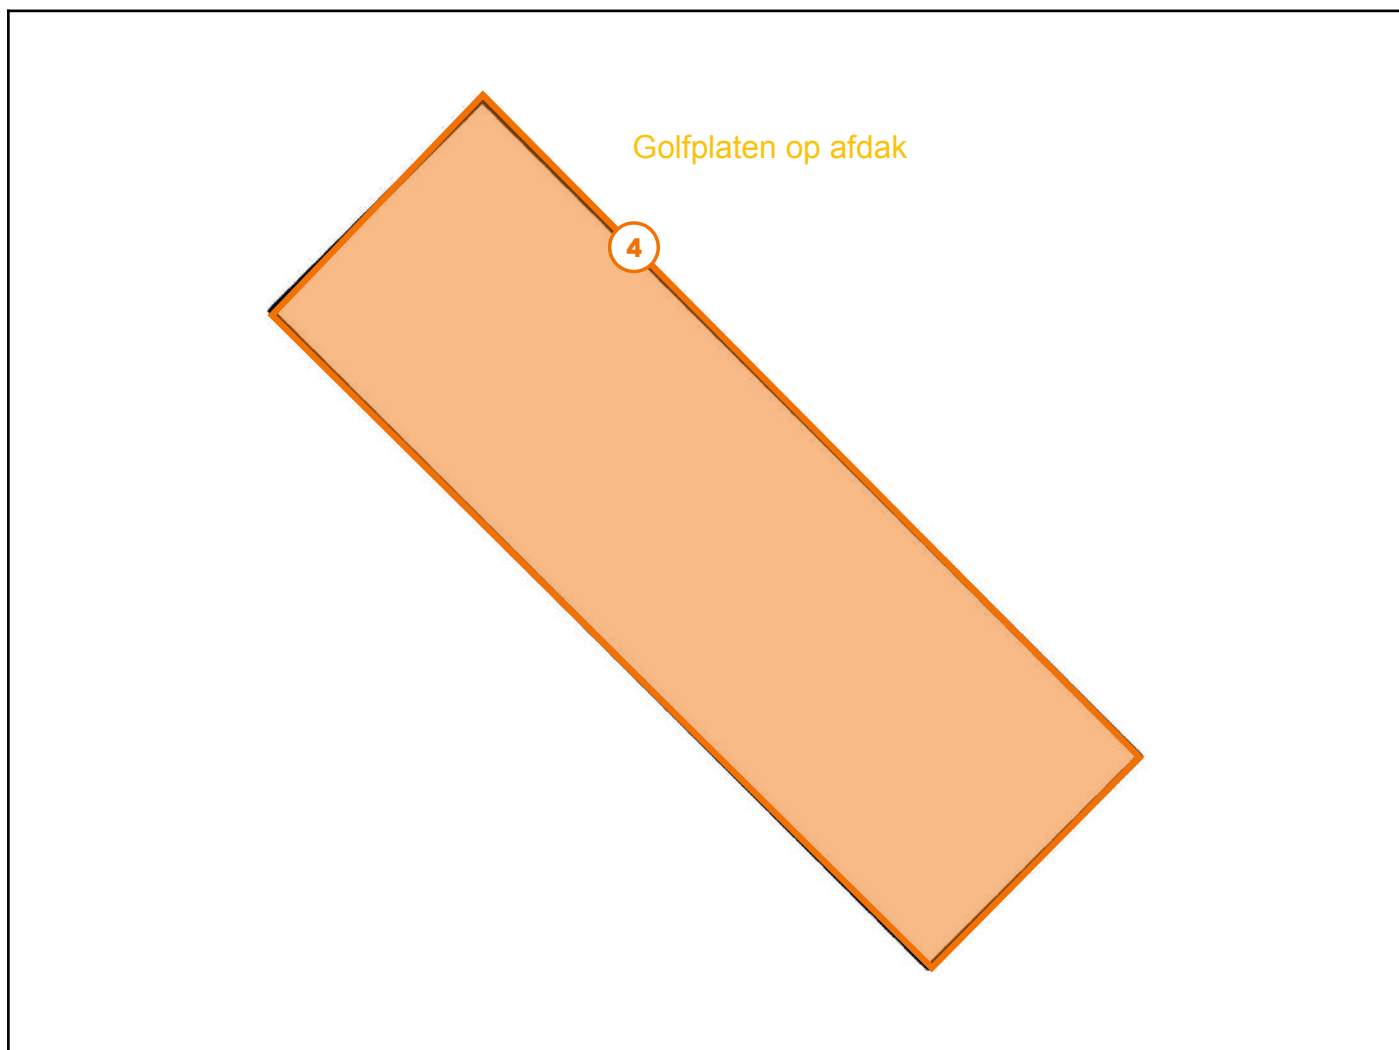
Plan 3.2: opslag plan

Beschrijving	Type	Actie
4. Golfplaten op afdak	Asbestmateriaal	Verwijderen

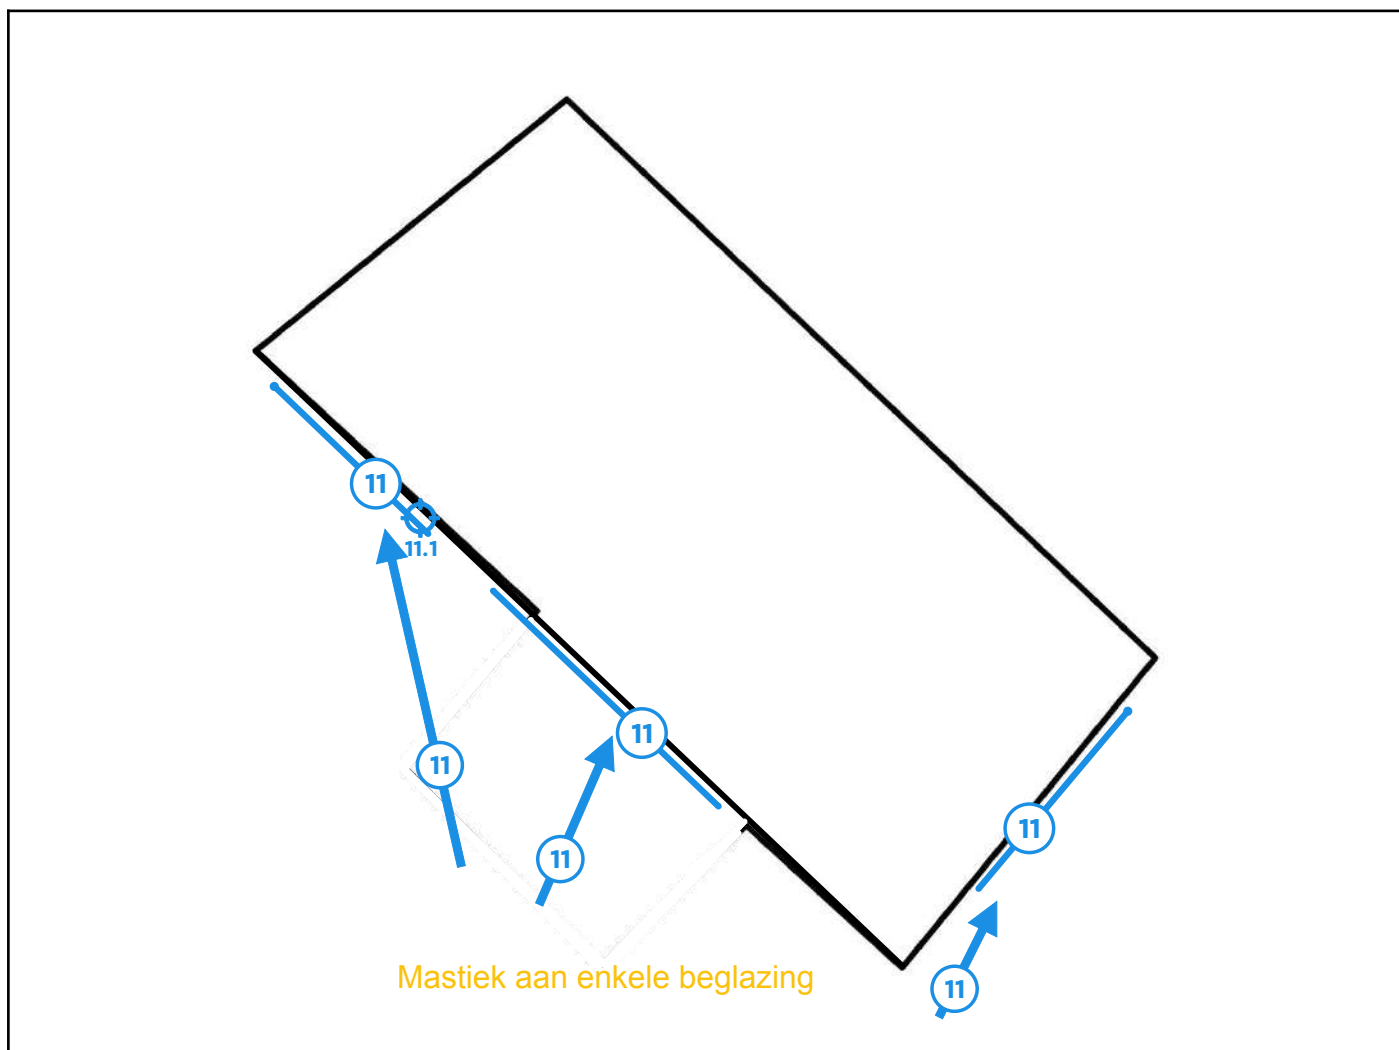
Plan 4.2: tuinhuis plan

Beschrijving	Type	Actie
11. Mastiek aan enkele beglazing tuingebouwen	Geen asbest	-
11.1 Code: 1	Puntmonster	-
