Asbestinventarisatetest

Kapellekensweg 12, 3391 Tielt-Winge

Attestnummer : 20231215-000013.001

Uitgegeven op : 23.12.2023

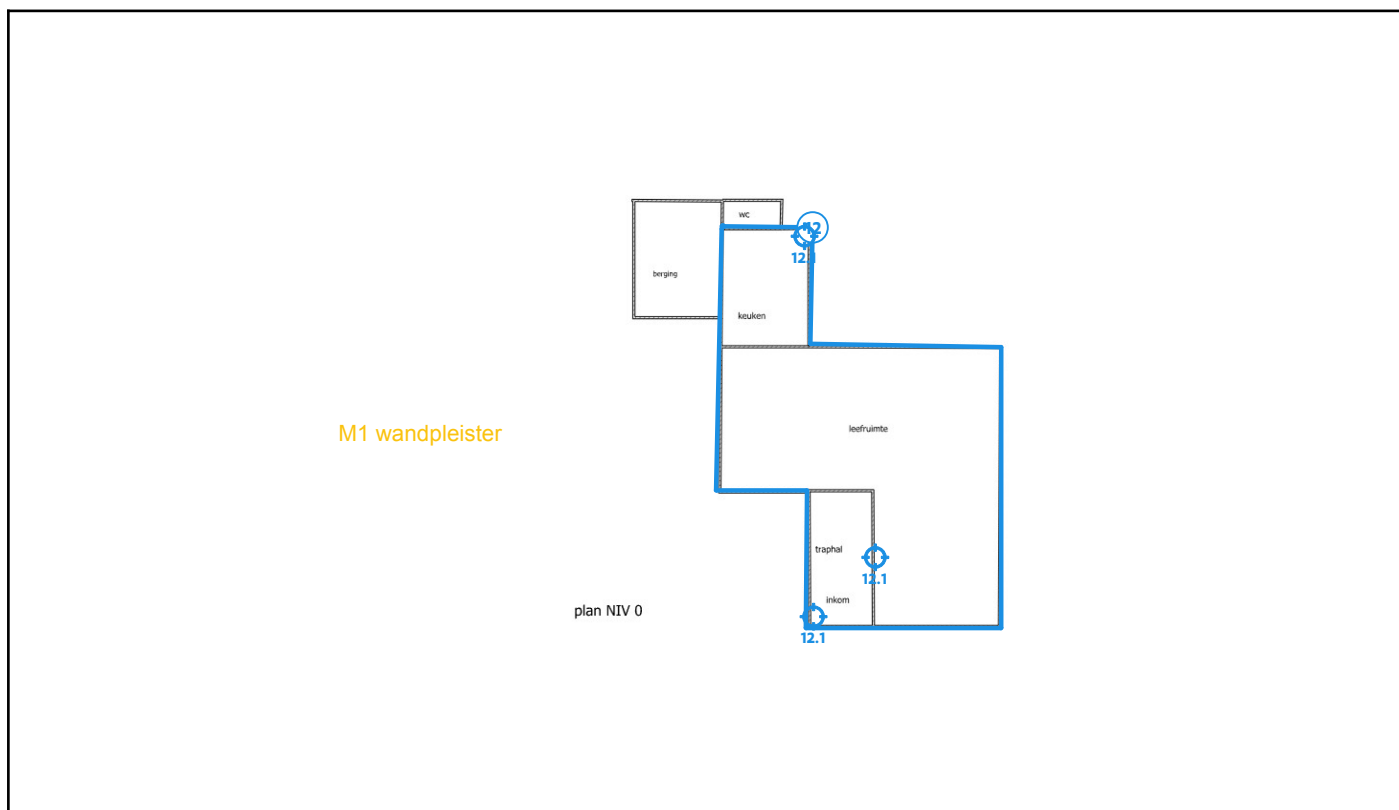
Plan 1.1: plan NIV 0

Beschrijving	Type	Actie
12. wandpleister	Geen asbest	-
12.1 Code: M1 wandpleister	Mengmonster	-

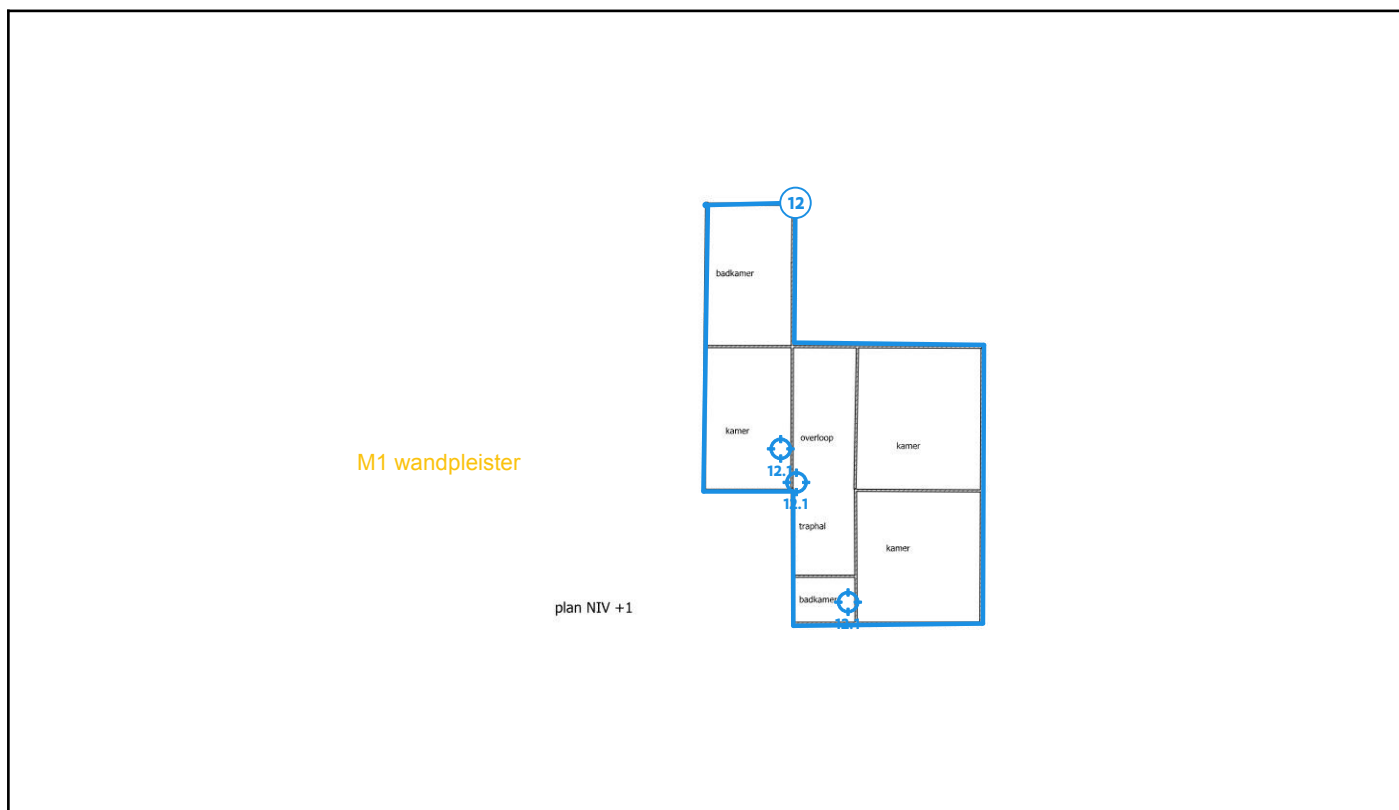
Plan 1.2: plan NIV+1

Beschrijving	Type	Actie
12. wandpleister	Geen asbest	-
12.1 Code: M1 wandpleister	Mengmonster	-

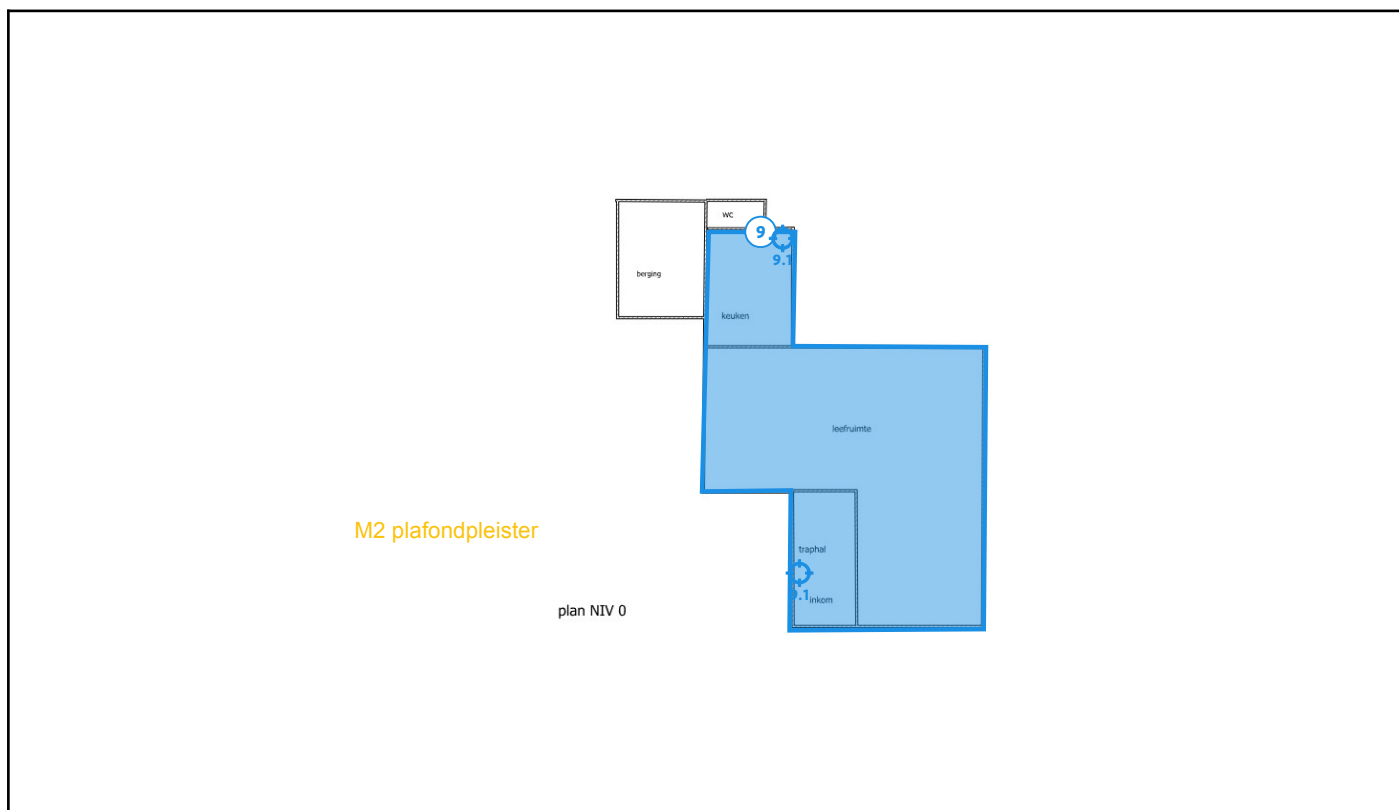
Plan 1.3: plan NIV 0

Beschrijving	Type	Actie
9. plafondpleister	Geen asbest	-
9.1 Code: M2 plafondpleister	Mengmonster	-

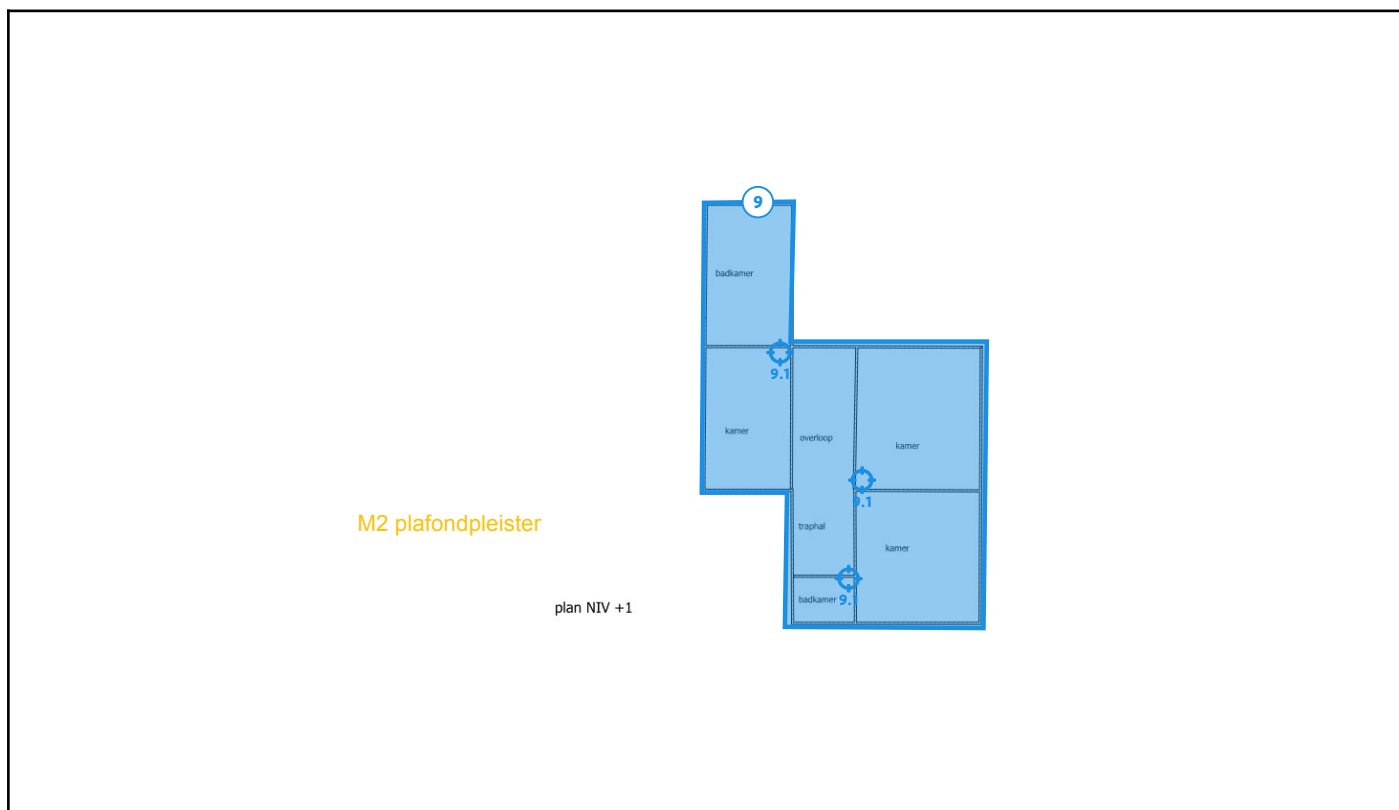
Plan 1.4: plan NIV+1

Beschrijving	Type	Actie
9. plafondpleister	Geen asbest	-
9.1 Code: M2 plafondpleister	Mengmonster	-

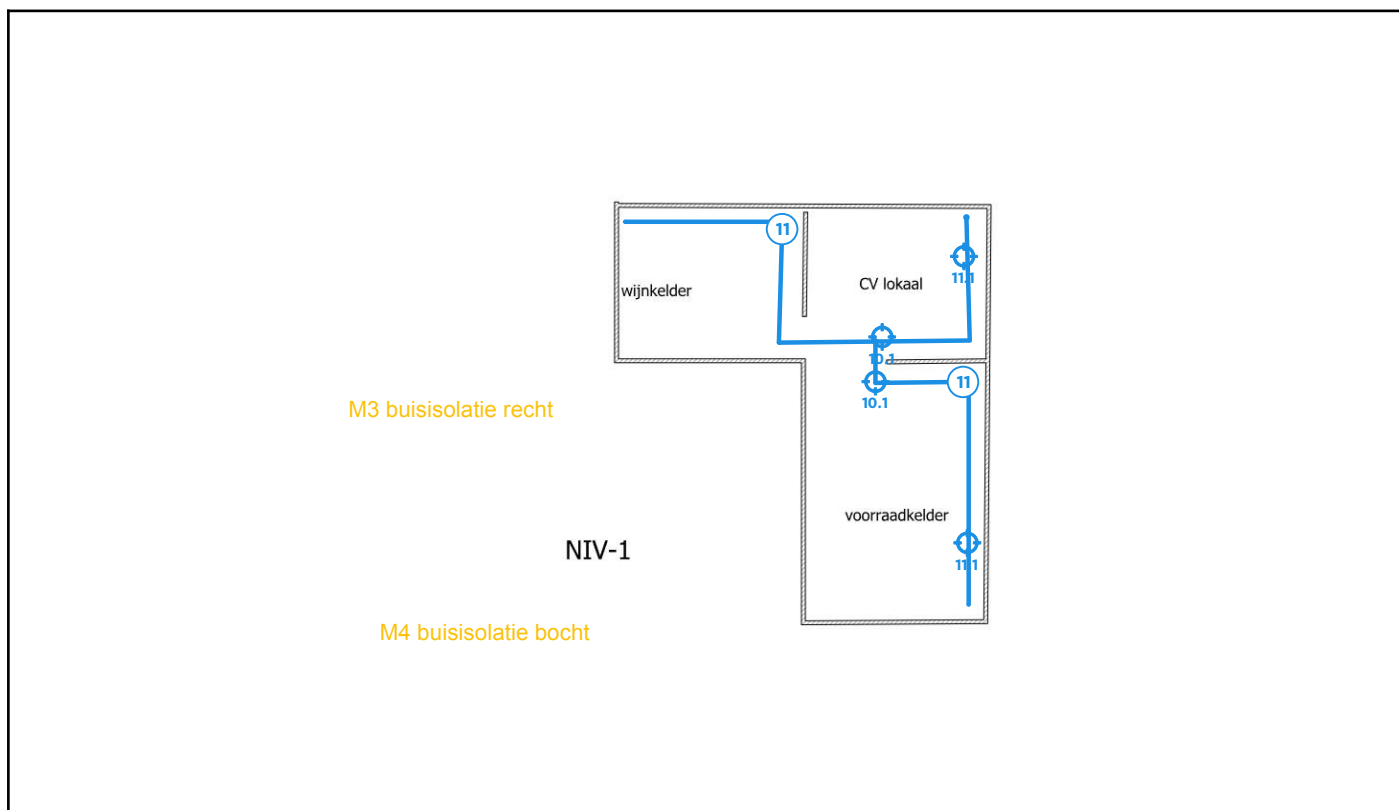
Plan 1.5: plan NIV-1

Beschrijving	Type	Actie
10. buisisolatie CV bocht	Geen asbest	-
10.1 Code: M4 buisisolatie bocht	Mengmonster	-
11. buisisolatie CV recht	Geen asbest	-
11.1 Code: M3 buisisolatie recht	Mengmonster	-
